Rapport d'enquête technique
sur la collision entre un tramway
et une voiture particulière
survenue le 4 juin 2007
à Saint-Herblain (44)

décembre 2008

Affaire n°BEATT-2007-008

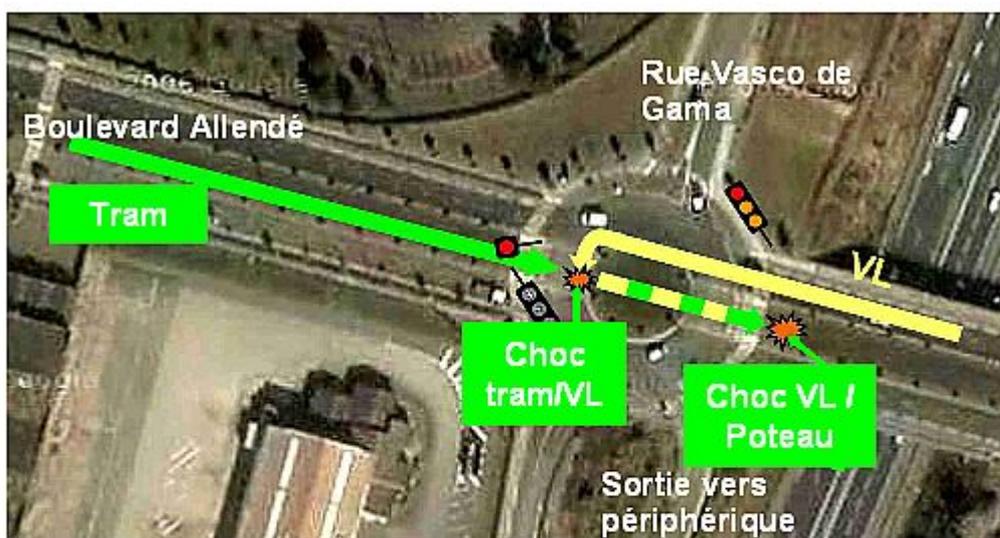
Schéma 3 : Le lieu de l'accident : le giratoire « Vasco de Gama »

La rame de tramway est entrée en collision avec la voiture, sur son flanc droit (côté passager), sur la première branche de l'anneau du giratoire, puis l'a poussée sur une quarantaine de mètres, avant de heurter, encore violemment, un poteau, support de ligne aérienne de contact (LAC), sur lequel la voiture a été broyée.

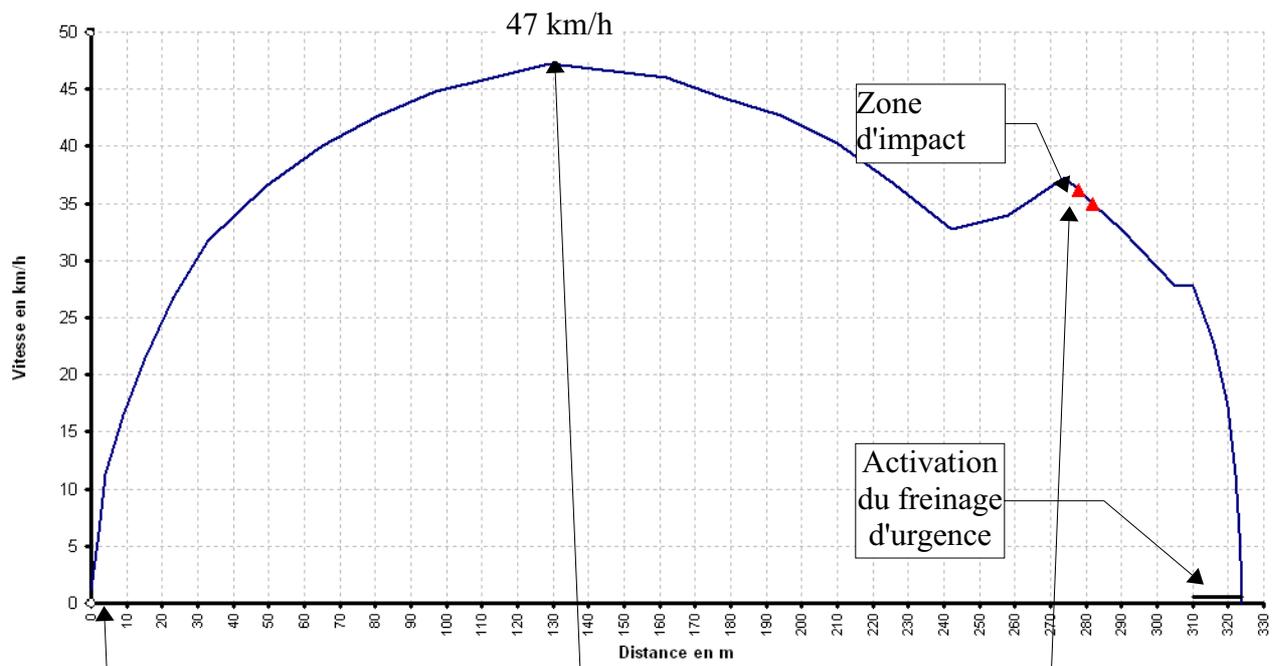
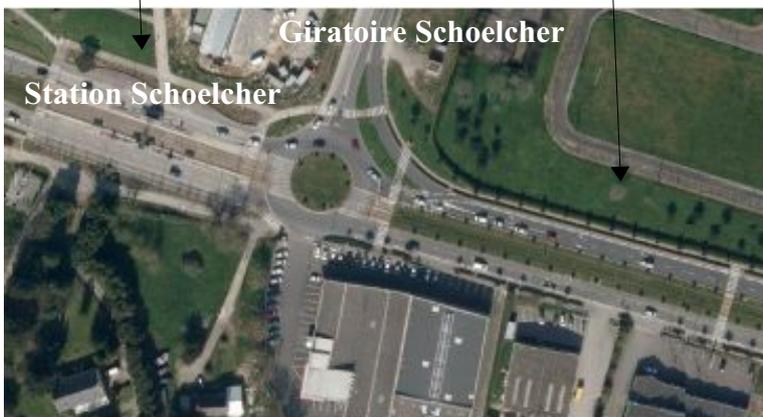
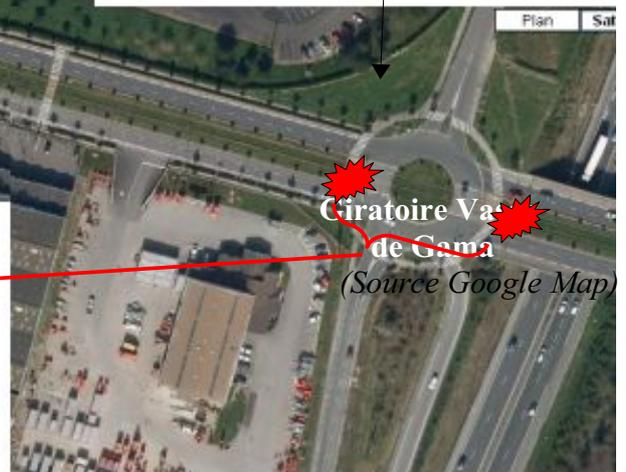
Schéma 8 : Vitesse de la rame (km/h) en fonction de distance (m) depuis la station Schoelcher jusqu' au point d'arrêt contre le poteau support de LAC

Le conducteur a ensuite procédé à une dernière accélération pour traverser le giratoire, accélération probablement liée à la rampe de 2,4 % (rampe moyenne entre la station Schoelcher et le giratoire « Vasco de Gama ») à l'abord du giratoire, lui permettant ainsi de passer le carrefour « sur l'erre » comme le corrobore son témoignage.

Ce point n'a, toutefois, pas pu être techniquement vérifié, en l'absence d'information concernant la position du manipulateur dans le relevé de la centrale tachymétrique.

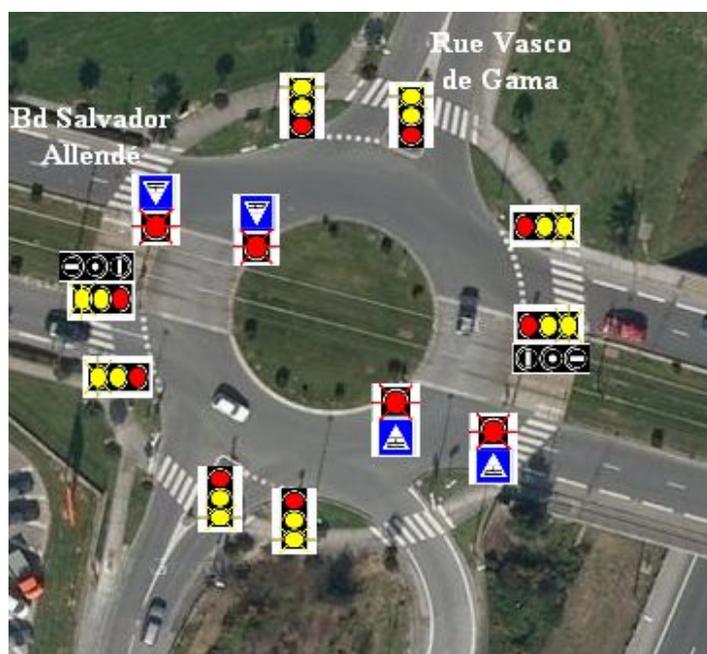
Schéma 16 : Implantation de la signalisation sur le carrefour giratoire « Vasco de Gama »

Le conducteur d'une voiture, immatriculée dans le Finistère et cherchant apparemment sa route, a abordé le carrefour giratoire en n'observant pas l'obligation d'arrêt qui lui était ordonné par la signalisation : d'abord les signaux R22j en entrée de carrefour, puis les signaux R24 en barrage (en position de rouge clignotant).

R22j
en entrée de carrefour
pour les voitures

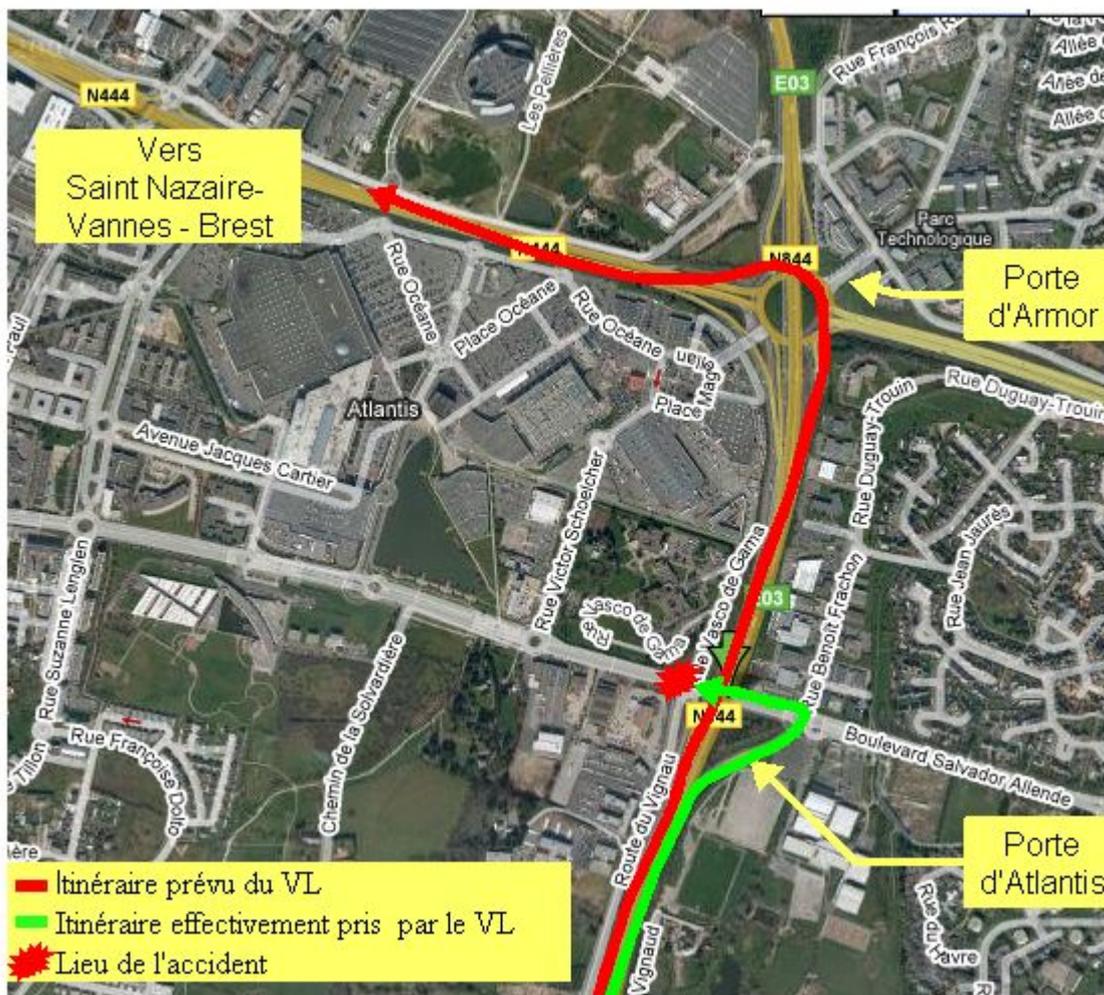
Schéma 22 : Itinéraire suivi par la voiture, avant l'accident

Le choc a été soudain et les réactions du conducteur de la voiture, telles qu'il les relate, dénotent une surprise totale.

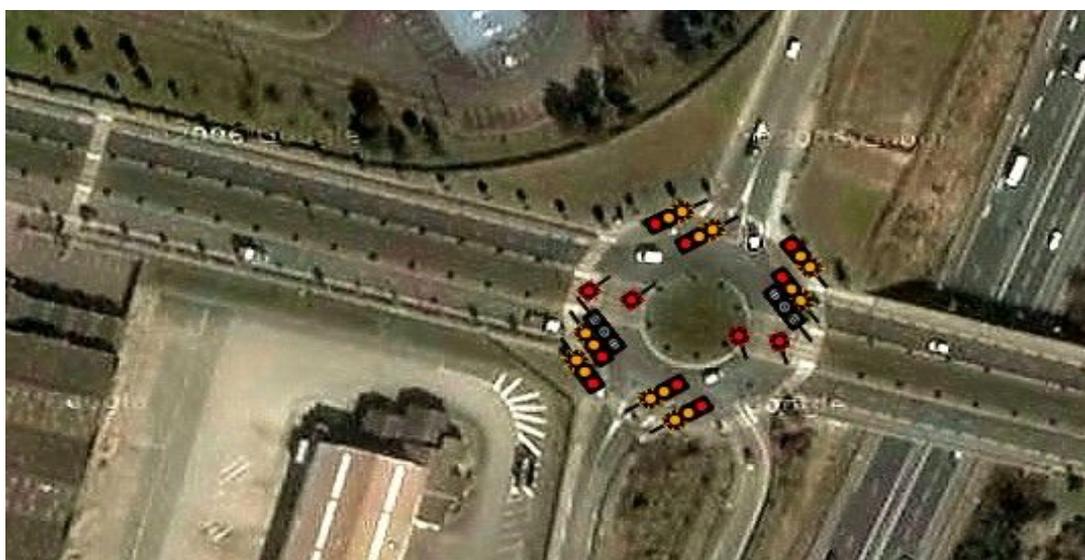
Schéma 24 : La signalisation lumineuse du carrefour giratoire « Vasco de Gama »

L'expérimentation menée par la ZELT et portant sur « l'évaluation du respect du rouge clignotant lié au signal R24 sur un carrefour giratoire traversé par le tramway, à Nantes », évoquée au paragraphe 4.7.4.1, semble valider ce signal en barrage à condition d'en multiplier le nombre : soit 6 signaux au lieu de 2 (4 à gauche et 2 à droite).

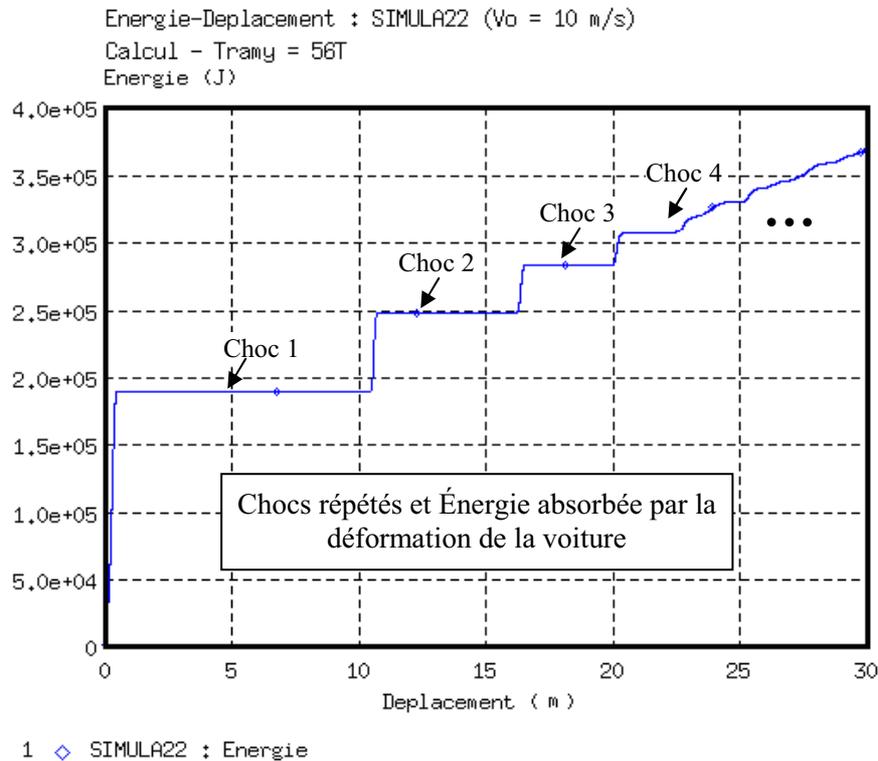
Figure 5 : Variation de l'énergie absorbée par le véhicule en fonction du temps de choc

La figure 5 montre la variation de l'énergie absorbée par la déformation de la voiture en fonction de son déplacement et des chocs répétés provenant du Tram. Cette énergie est de 200 KJ pour le choc n°1, 50 KJ pour le choc n°2 et ainsi de suite.....

L'énergie totale absorbée par le véhicule est # 380 KJ.

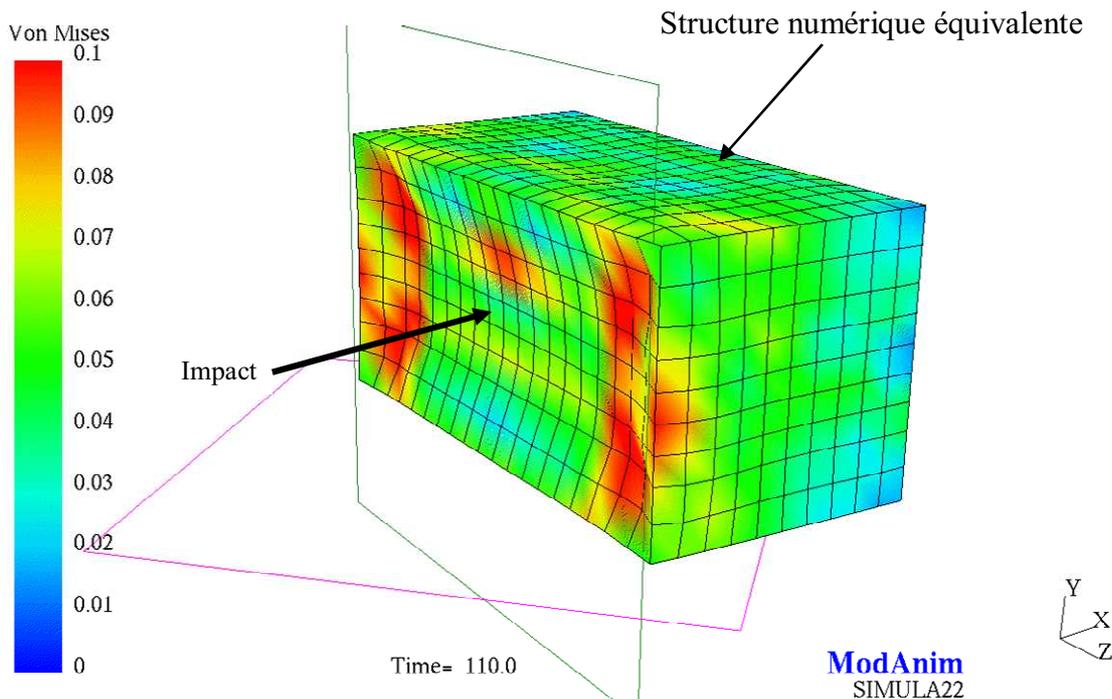
Figure 6 : Représentation numérique de la déformée latérale de la voiture

La figure 6 montre l'enfoncement latéral de # 220 mm de la voiture, après la succession des premiers chocs du Tram contre la voiture.

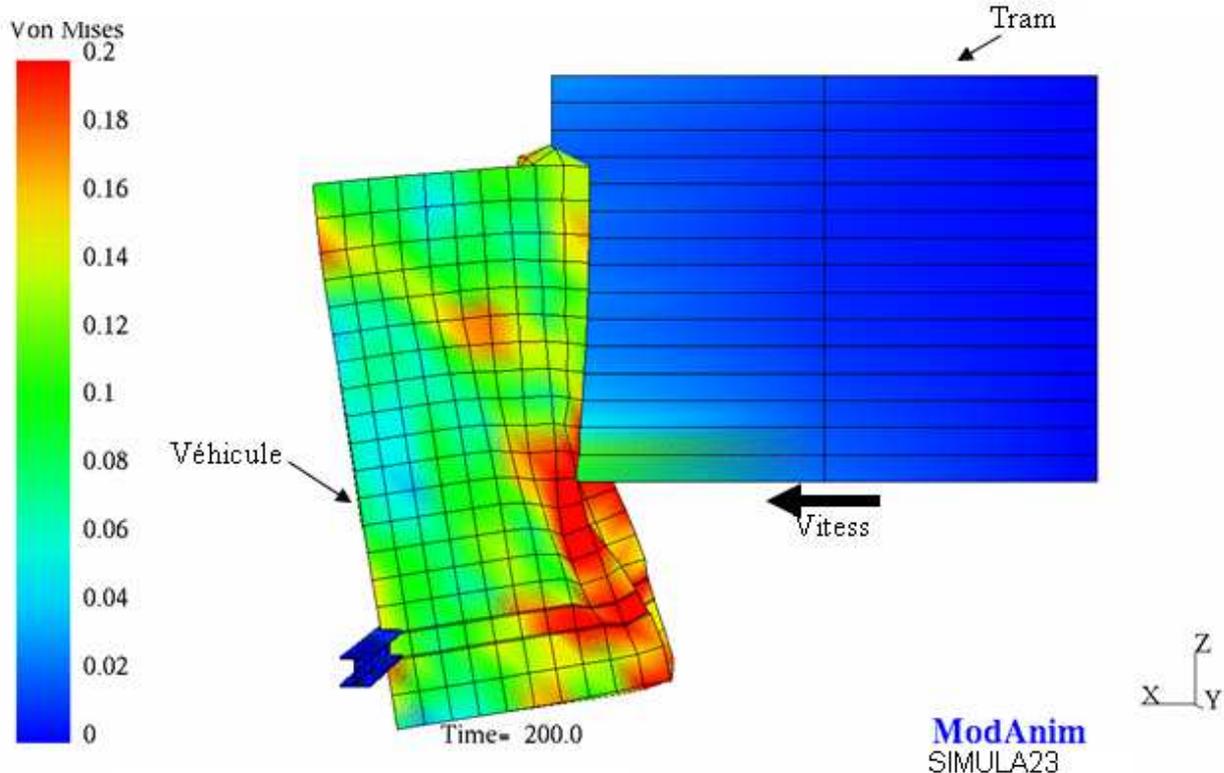
Figure 8 : Choc poteau à t = 200 ms

La figure 7 montre la simulation numérique du choc poteau de l'ensemble Tram - voiture. L'accrochage d'une partie du véhicule avec le poteau provoque un encastrement de l'arrière du véhicule pendant que le reste de la structure est en mouvement avec le Tram. L'écrasement dramatique de la structure est effectué **par compression, rotation et chevauchement**.

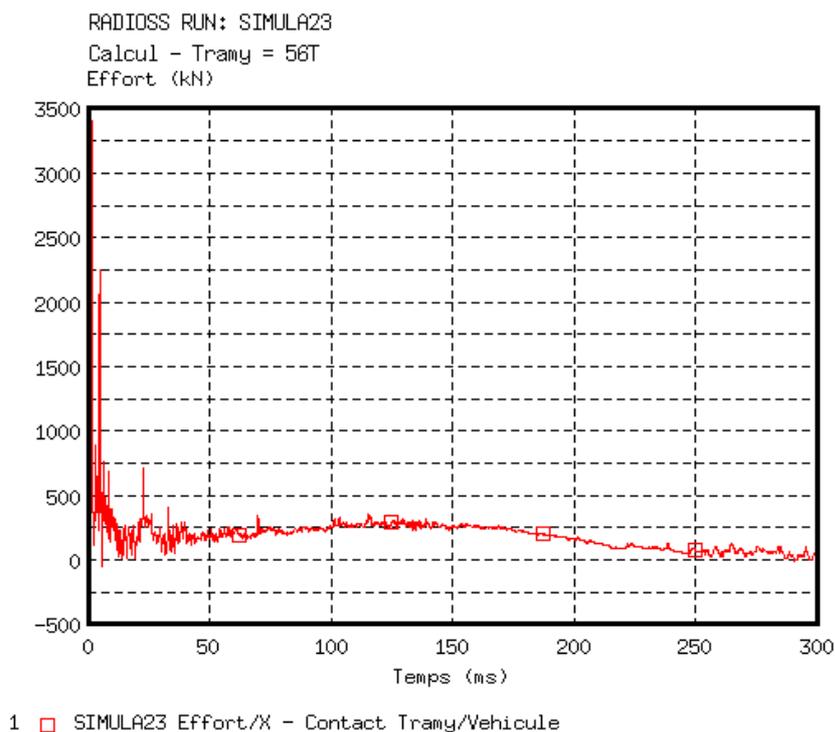
Figure 10 : Choc poteau / force de contact Tram - voiture

La figure 10 montre la variation de l'effort de contact Tram -voiture en fonction du temps de choc. La force d'écrasement du véhicule varie de 3500 kN à 250 kN durant 200 ms.

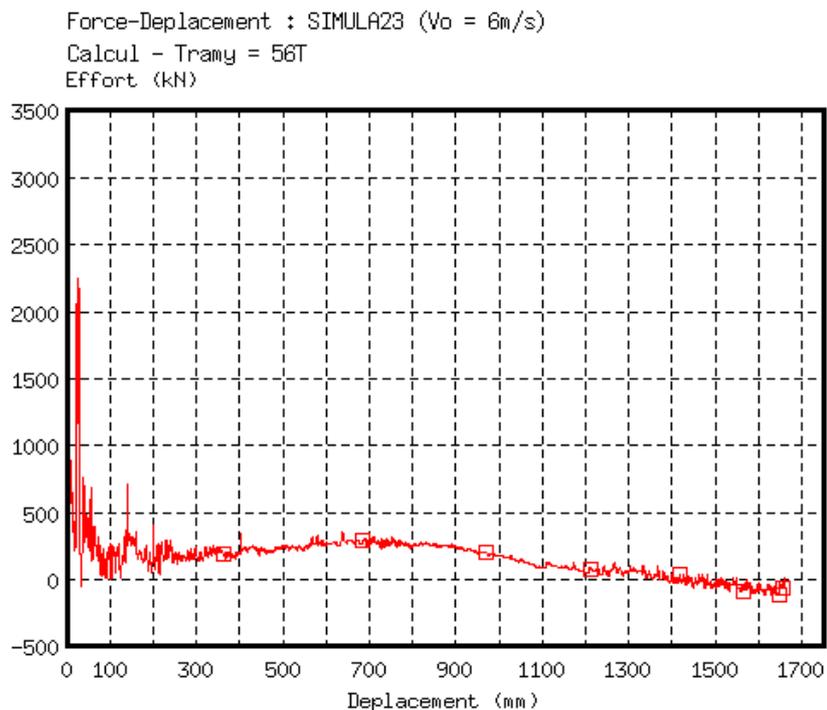
Figure 11 : Choc poteau / Force contact - déplacement Tram - voiture

La figure 11 montre cette même variation en fonction de l'écrasement du véhicule et on remarque que l'effort varie de 3500 kN à 250 kN en 1,5 mètre d'écrasement.

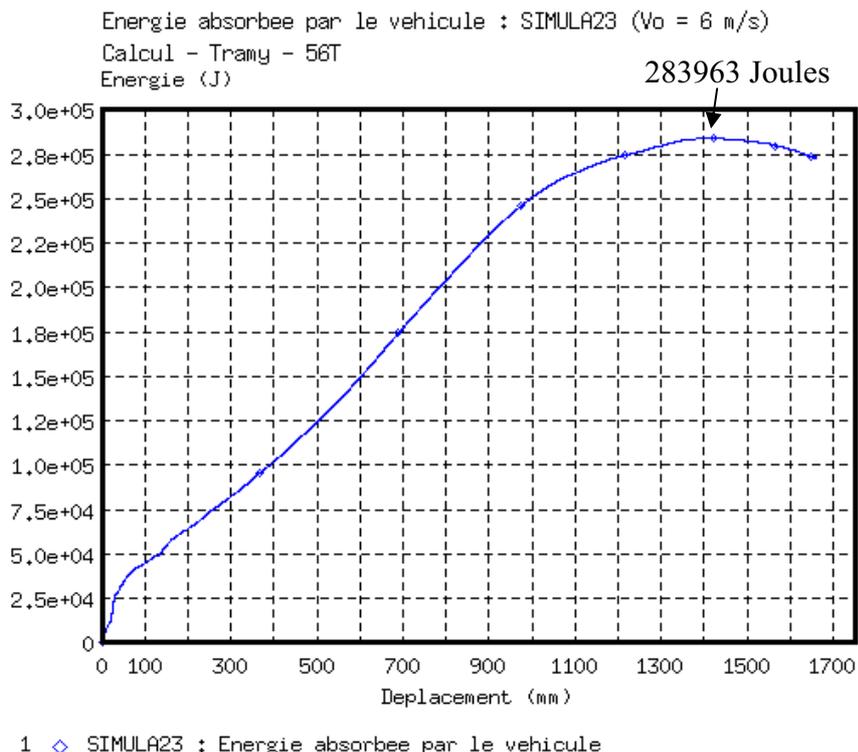
Figure 12 : Choc poteau - Energie absorbée par la voiture

La figure 12 montre la variation de l'énergie absorbée par le véhicule en fonction de son écrasement.

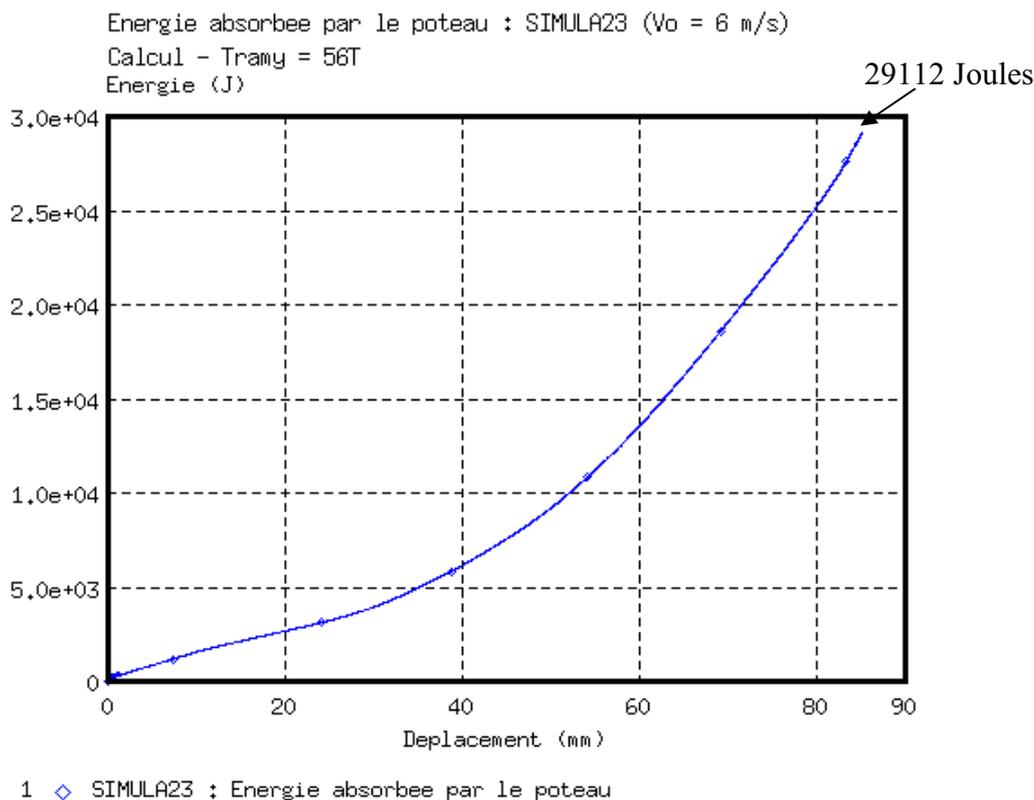
Figure 14 : Choc poteau - Energie absorbée par le poteau

Les figures 14 et 15 montrent la variation de l'énergie absorbée et de l'effort appliqué sur le poteau en fonction du déplacement de son point de contact avec le véhicule.

On distingue la différence du déplacement entre le point de contact du véhicule avec le poteau (#90 mm) et le déplacement du « contact véhicule » avec le tram (1500 mm voir fig. 12).

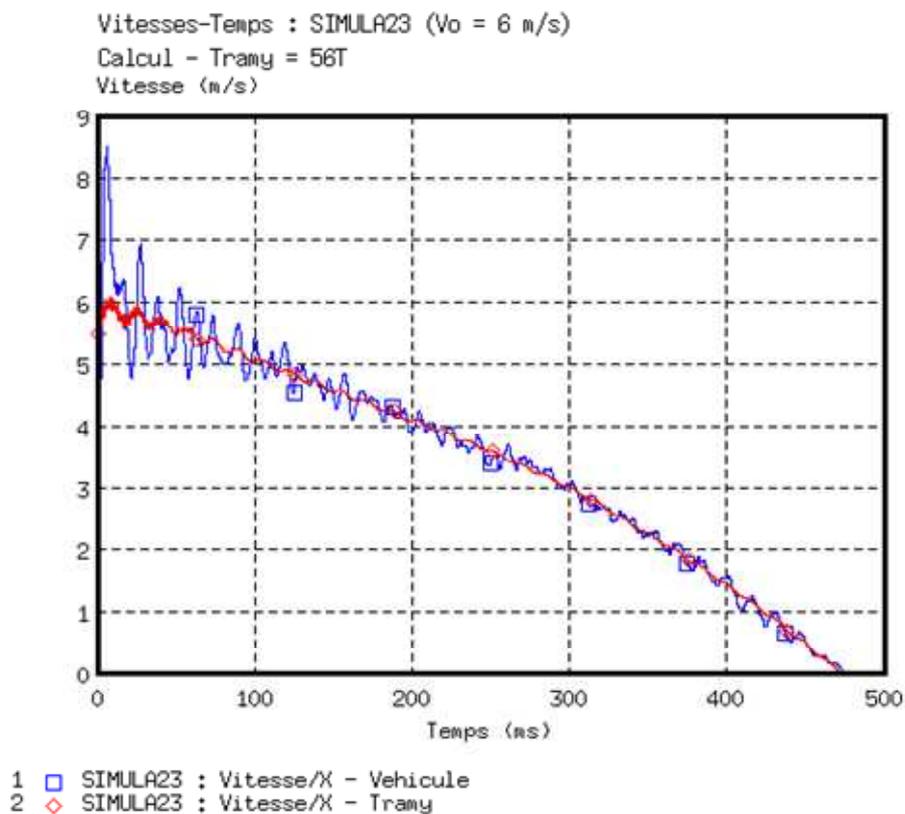
Figure 16: *Choc poteau/variation des vitesses Tram et voiture en fonction du temps de choc*

La figure 16 montre les variations des vitesses respectives du Tram et de la voiture pendant le choc.

On distingue 2 chocs successifs sur le poteau provenant du freinage de l'encastrement du véhicule sur le poteau qui empêche la voiture de sortir de la trajectoire du Tram, provoquant, ainsi, son écrasement par compression et rotation par le Tram et son cisaillement par le poteau.

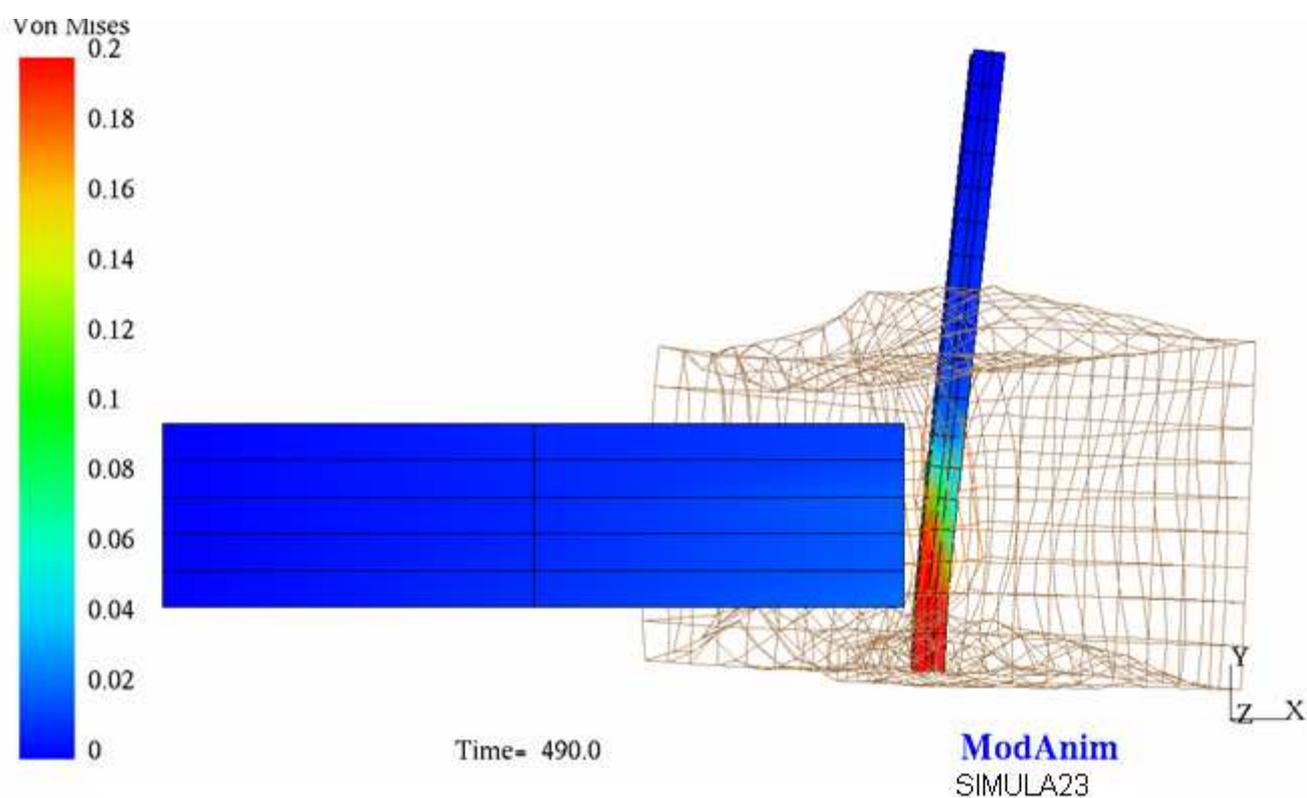
Figure 19 : Image numérique après crash de la simulation de l'accident

Les figures 18 et 19 montrent les similitudes de la configuration après choc entre le cas réel (figure 18) et le cas numérique (figure 19)

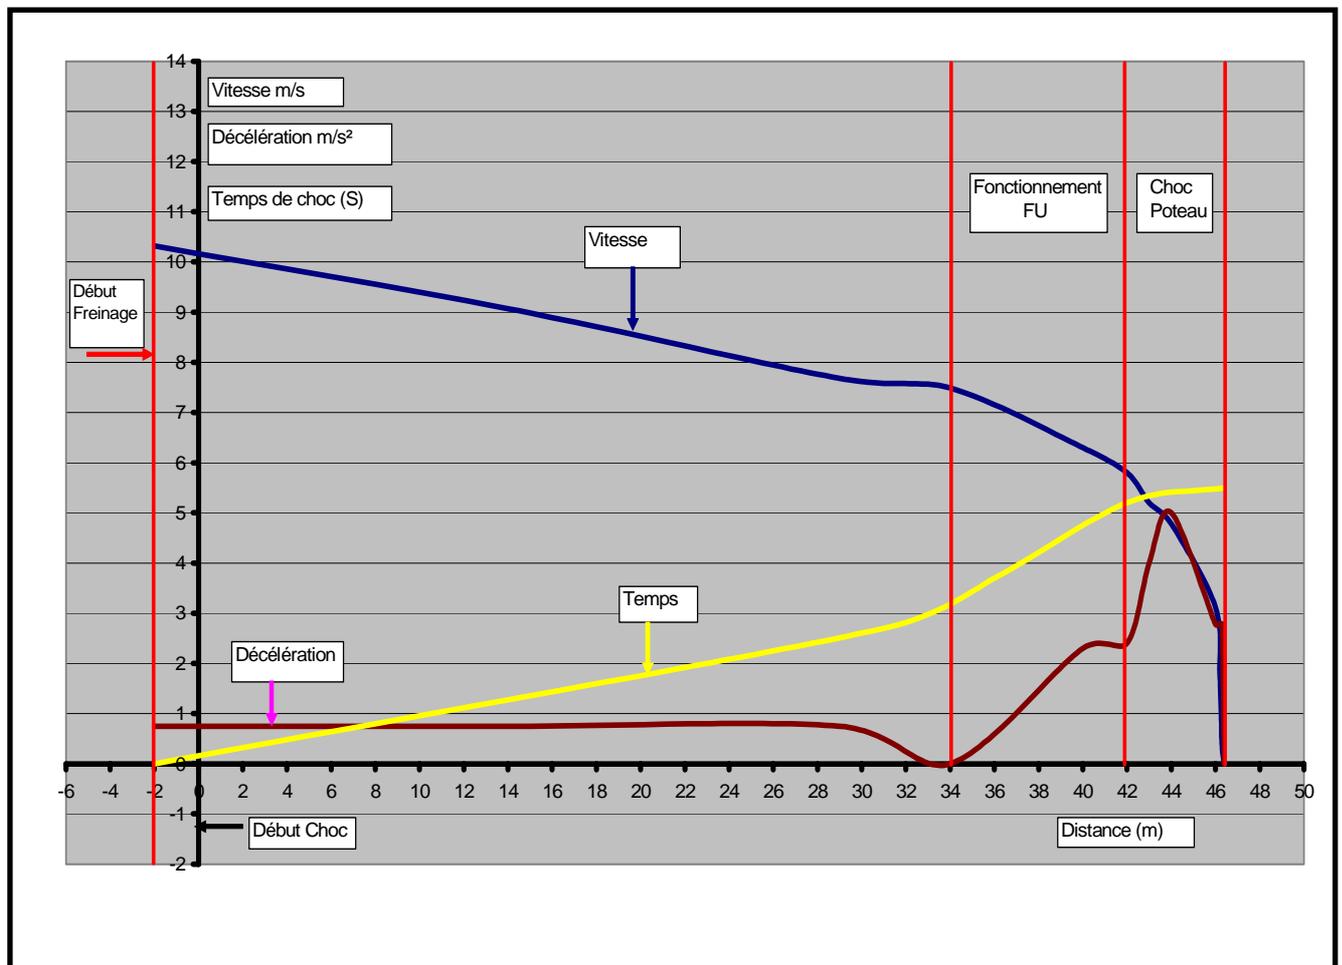
Figure 20 : Diagramme du choc côté Tram : variation de la vitesse, de la décélération et du temps de choc en fonction de la distance parcourue.

Compte tenu des calculs précédents, de la documentation mise à notre disposition et de notre réflexion, le diagramme du choc fait l'objet de la figure 20.

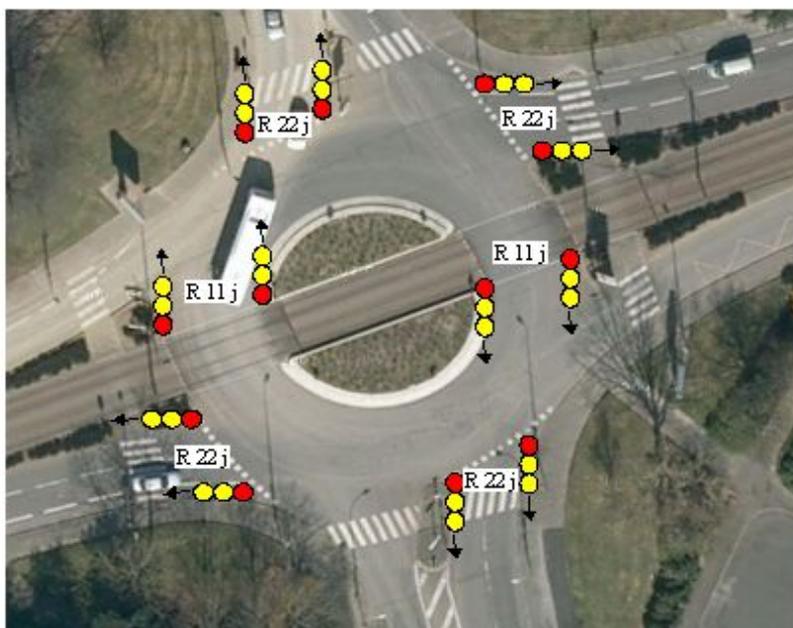
Schéma 2 : Giratoire «Cassin – Bout des Landes» : signalisation lumineuse lors de l'accident (depuis 2003 les R11j en barrage ont été remplacés par des R24)

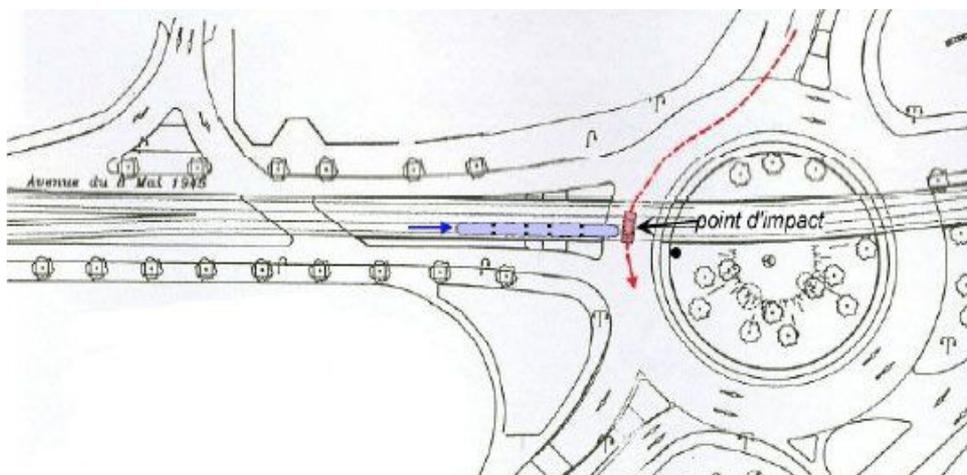
Le poteau de LAC, situé dans la zone devant être libre de tout obstacle d'après le guide du STRMTG (voir précédemment), a été un facteur aggravant.

Schéma 4 : Giratoire « Bron-Parilly » : visualisation des circonstances de l'accident
