Rapport d'enquête technique
sur la collision entre un TGV et un convoi exceptionnel
survenue le 19 décembre 2007
au passage à niveau 34 à Tossiat (01)

avril 2009

Affaire n°BEATT-2007-019

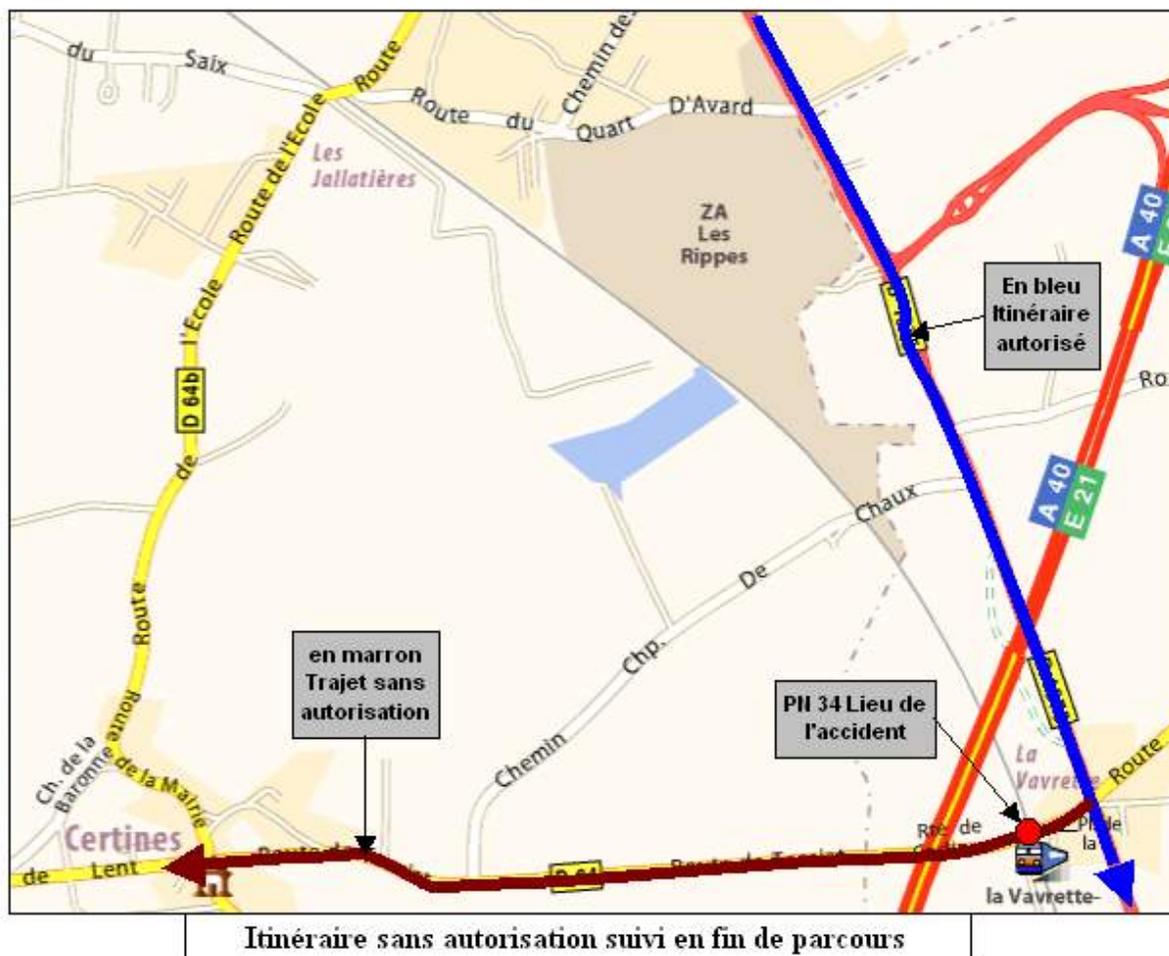
- le défaut de demande d'autorisation pour ce trajet terminal, ce qui n'a pas permis au service instructeur d'émettre les prescriptions appropriées ;
- l'absence de prise de contact avec la SNCF pour le franchissement du PN, ce qui aurait permis d'indiquer un créneau horaire favorable et de protéger la traversée ;

Itinéraire sans autorisation suivi en fin de parcours

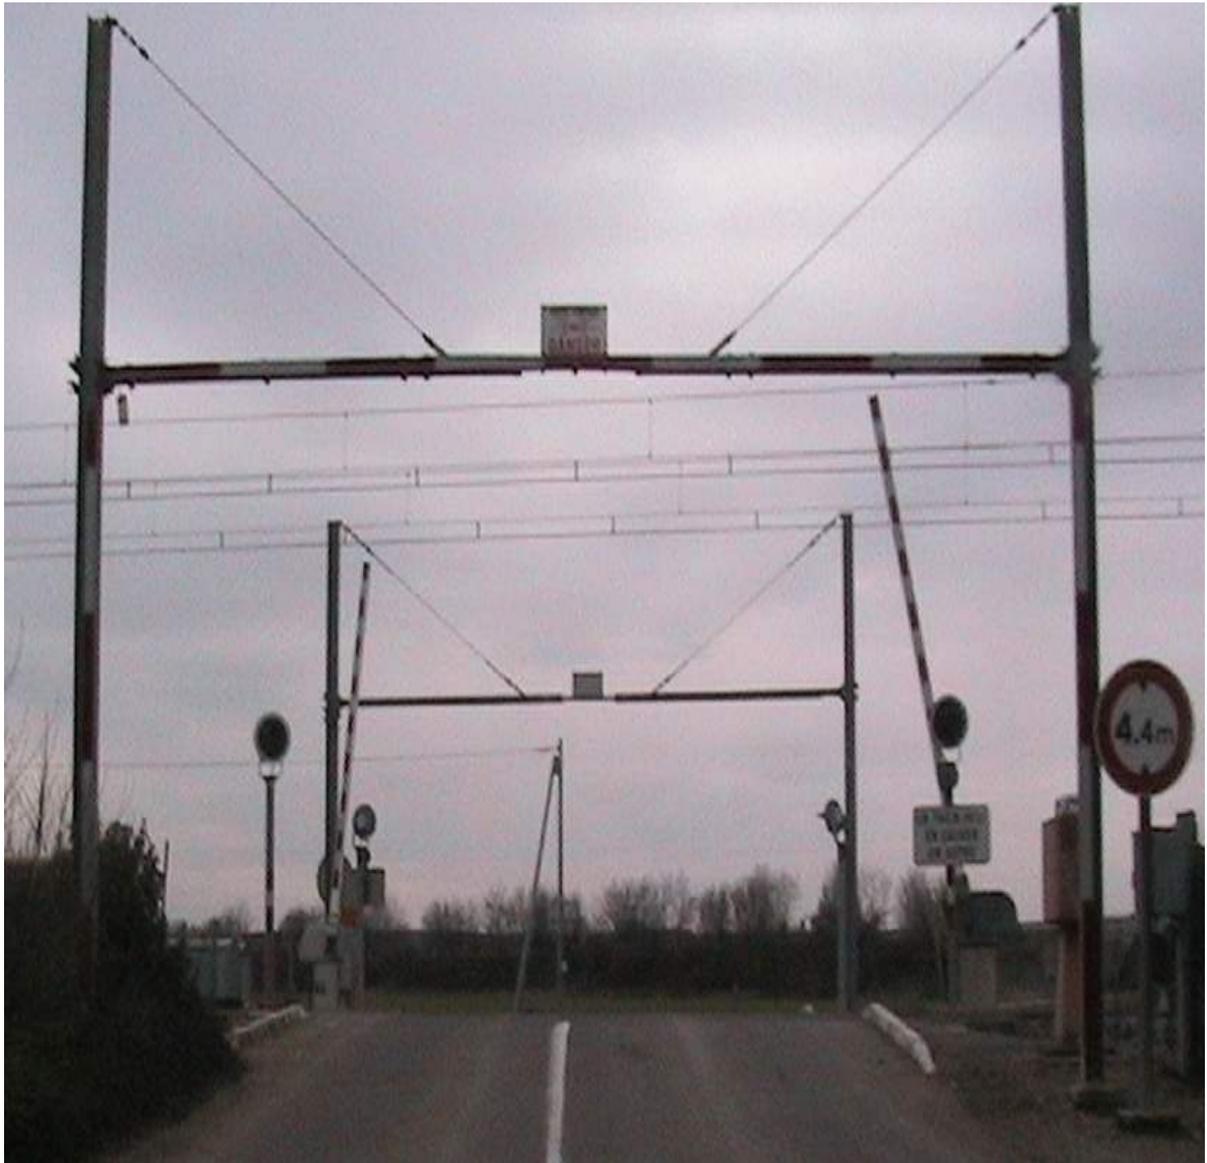
Annexe 3.3 : Vue sur PN 34 en venant de Tossiat

Si le franchissement de ce passage à niveau par les voitures et les poids lourds ne présente pas de difficulté, il n'en est pas de même pour des convois du gabarit de celui en cause. L'expertise a mis en lumière que lorsque le train d'essieux de la remorque est arrivé au point haut, le tracteur et sa sellette étaient au point bas provoquant une élévation du tapis convoyeur à l'arrière. Le sommet de celui-ci a alors atteint une hauteur de 4,72 mètres, au droit du portique dont la barre transversale est située à 4,70 m. Notons également que la garde au sol s'est réduite lors du franchissement du point haut et est passée par un minimum de 8 centimètres.

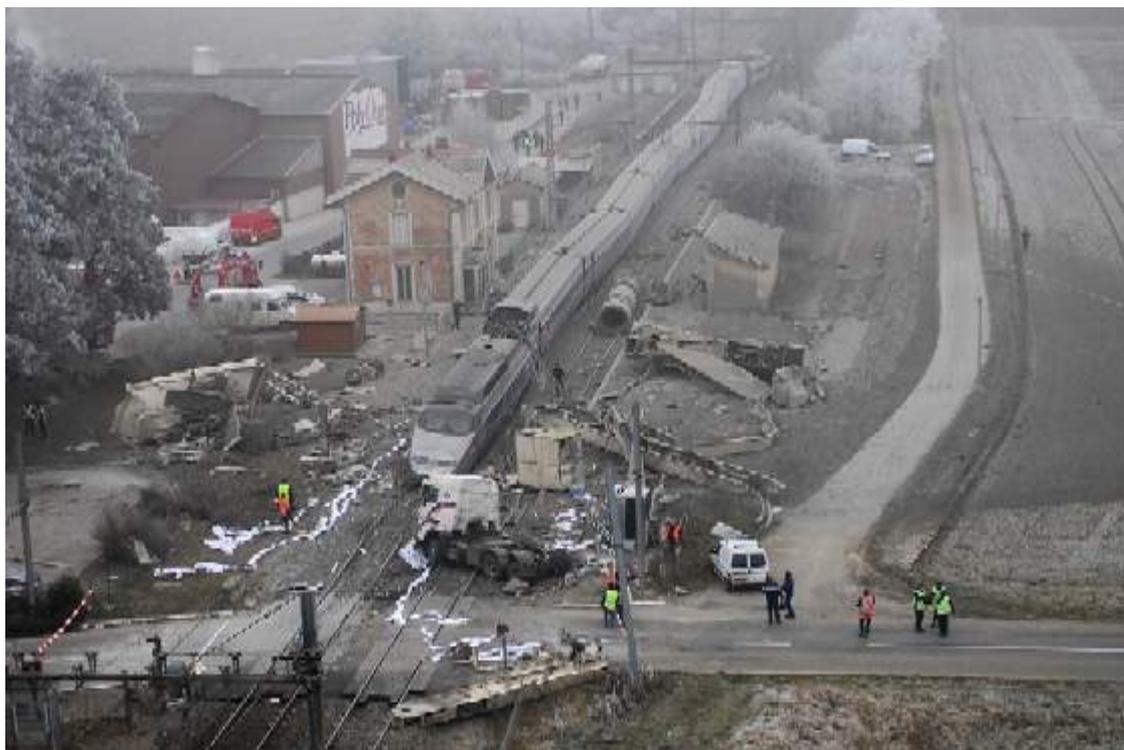
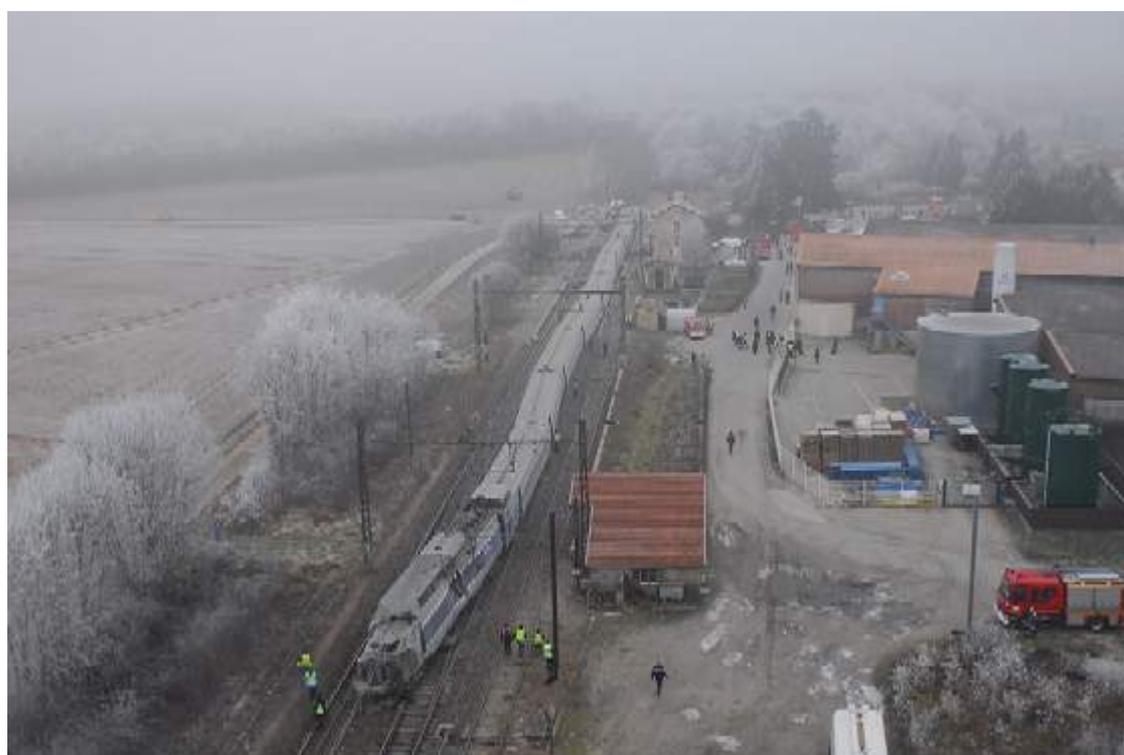
Annexe 5 : Photographies de l'accident

Outre le choc initial sur le nez de la motrice, les chocs successifs des composantes du convoi sur le TGV expliquent les dégradations constatées (voir photographies de l'annexe 5) :

Choc avant sur la motrice
