*Rapport d'enquête technique*  
*sur la dérive du train de fret*  
*VEOLIA 467 473*  
*survenue le 26 avril 2008*  
*à Montauban (82)*

*janvier 2009*

Affaire n° BEATT-2008-008

**Rapport d'enquête technique  
sur la dérive  
du train de fret VEOLIA 467 473  
survenue le 26 avril 2008 à Montauban (82)**

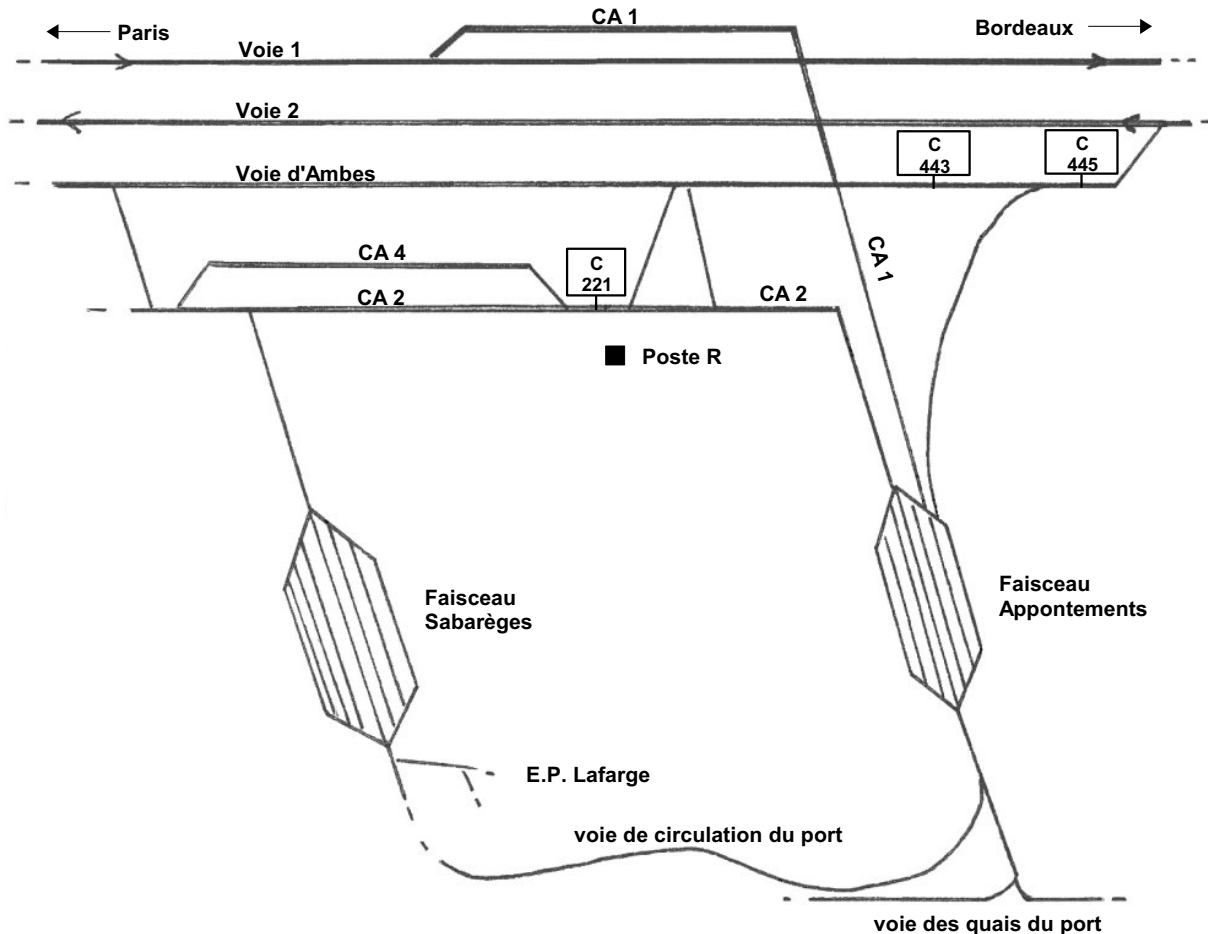
Description schématique des installations de Bassens

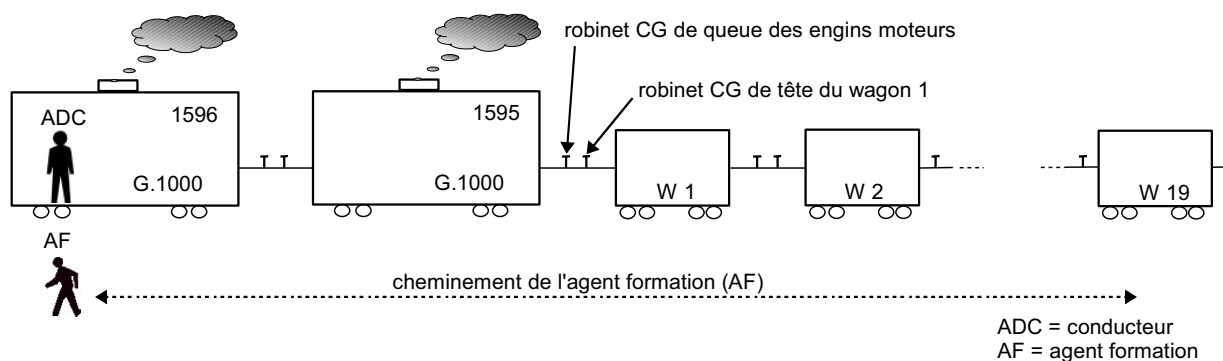
les acteurs de la vérification du frein continu du train

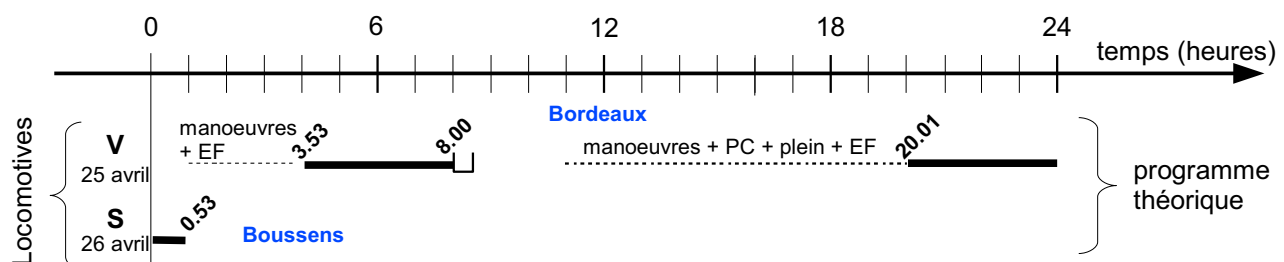
**figure 1 : programme théorique d'engagement agents et locomotives pour le 25 avril 2008.**

Compte tenu des difficultés de chargement des wagons (mouvements sociaux des dockers), et surtout de la suppression du sillon programmé de circulation par décision du Gestionnaire d'Infrastructure, le planning des opérations a dû être modifié. Au lieu d'un départ du train immédiatement après les opérations de formation, celui-ci a été laissé en l'état, pour un départ le lendemain à 03h40.

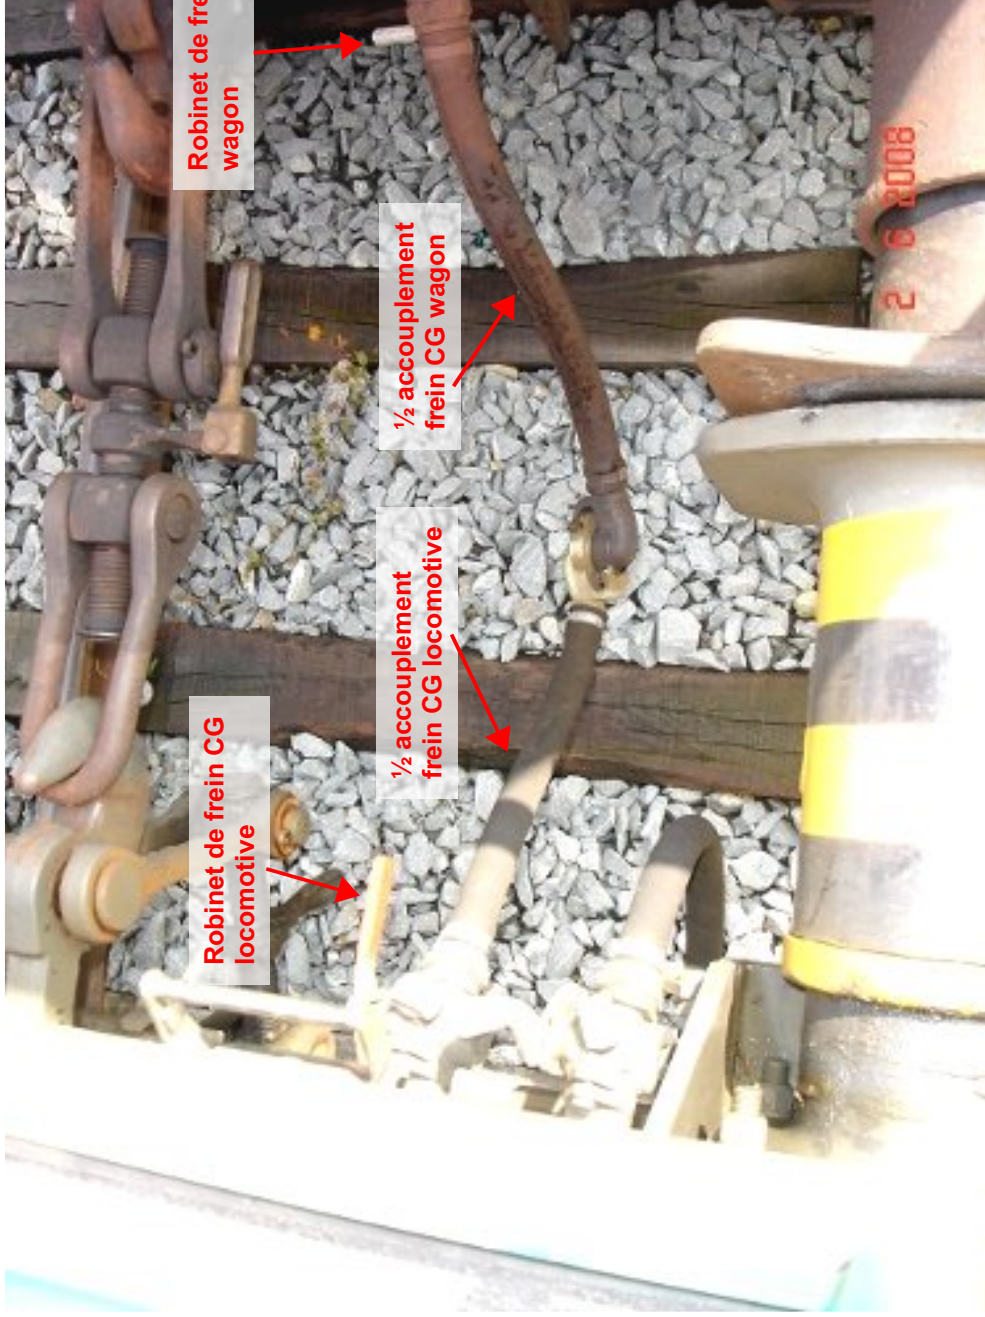
### Annexe13 : Accouplement pneumatique entre deux véhicules ferroviaires

L'annexe 13 montre comment se réalise la liaison pneumatique de freinage entre deux véhicules ferroviaires : deux demi-accouplements en caoutchouc sont connectés entre eux et sont par ailleurs raccordés à la conduite d'air du wagon (conduite générale) par un « robinet » d'arrêt CG\*. Chaque robinet est muni dans son corps d'un « trou de fuite ». Lorsque l'attaleur ferme un robinet d'arrêt CG en vue de désaccoupler deux véhicules ferroviaires, l'air comprimé contenu dans le demi-accouplement s'échappe à l'atmosphère et évite ainsi en plaçant momentanément en dépression le demi-accouplement qu'il ne se détende brutalement en risquant de blesser l'attaleur.
