**BEA-TT**

*Rapport d'enquête technique  
sur le heurt d'un pousseur  
par l'automoteur BUCENTAURE  
sur la Seine  
à Amfreville-sous-les-Monts (27)  
le 13 octobre 2011*

*février 2013*

Affaire n° BEATT-2011-013

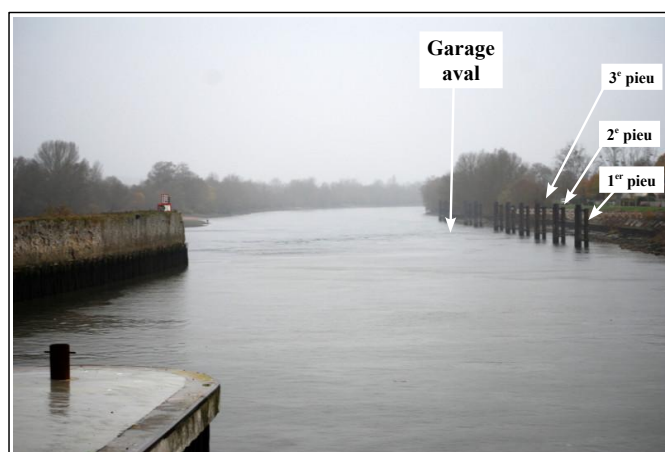
Figure 4 : Vue du garage aval depuis la grande écluse d'Amfreville-sous-les-Monts

À l'aval de ces deux écluses, en rive droite, juste après l'extrémité de la jetée située dans le prolongement de la Grande Île, une série de pieux d'amarrage, ou ducs-d'Albe<sup>1</sup>, espacés d'environ une trentaine de mètres les uns des autres, forme un garage destiné au stationnement des bateaux en attente d'éclusement.

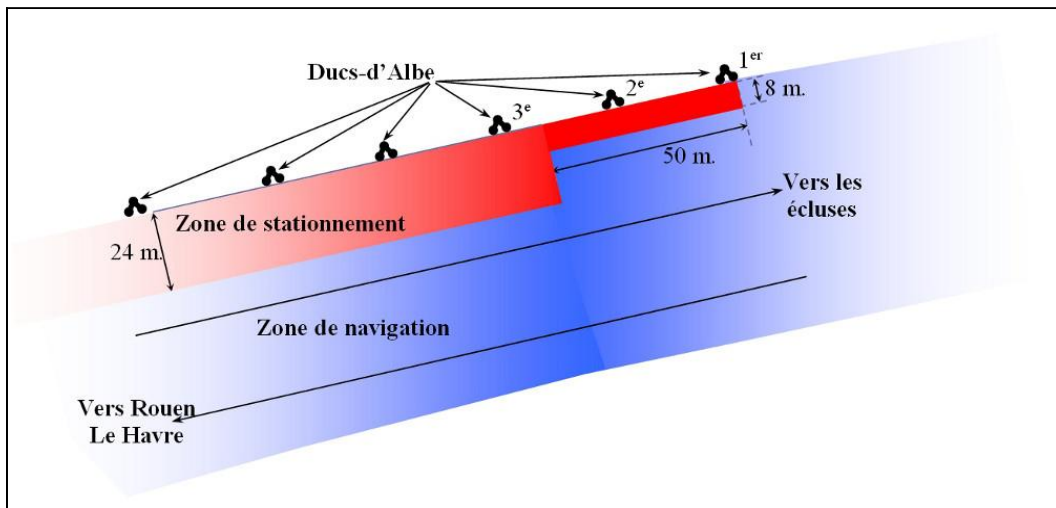
Figure 8 : Schéma de la zone de stationnement autorisé en aval des écluses d'Amfreville-sous-les-Monts pour les bateaux en instance d'éclusage

Cet avis à la batellerie ne fixe aucune disposition particulière autorisant le stationnement des bateaux au garage aval de ces écluses, de nuit ou par temps bouché.

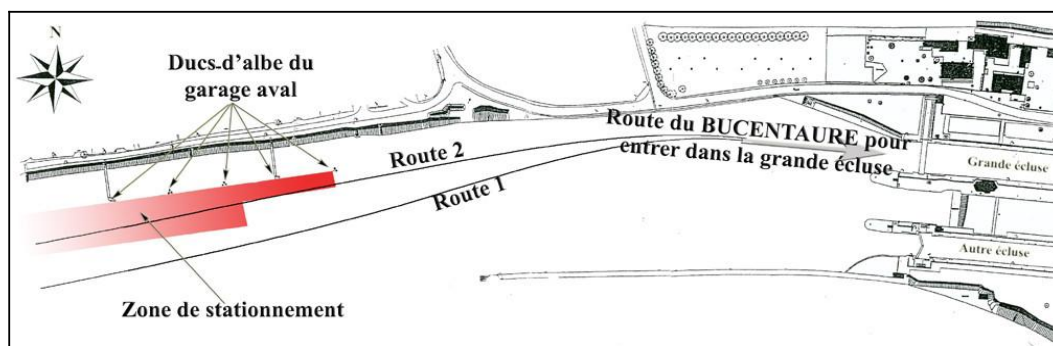
Figure 16 : Manœuvre d'entrée dans la grande écluse des bateaux montants

L'axe des écluses est orientée au 095° tandis que celui du garage aval l'est au 080°. Il y a, de plus, peu de place en aval de la grande écluse pour effectuer ce changement de cap. Il est donc nécessaire, pour entrer dans la grande écluse, d'approcher l'avant du bateau des palplanches en utilisant la machine et le propulseur d'étrave. Si des bâtiments sont stationnés au garage aval, le conducteur du bateau concerné privilégie une route similaire à la « route 1 » indiquée sur la figure 16 ci-après. Elle présente un point d'inflexion qui complique la manœuvre des grands bâtiments présentant de l'inertie en giration.

Cette manœuvre d'entrée dans la grande écluse des bateaux montants est en outre perturbée par le courant provenant du barrage, même si au début de l'automne celui-ci est moins fort qu'au printemps compte tenu du débit plus réduit de la Seine. La manœuvre d'entrée dans la grande écluse se révèle donc délicate.

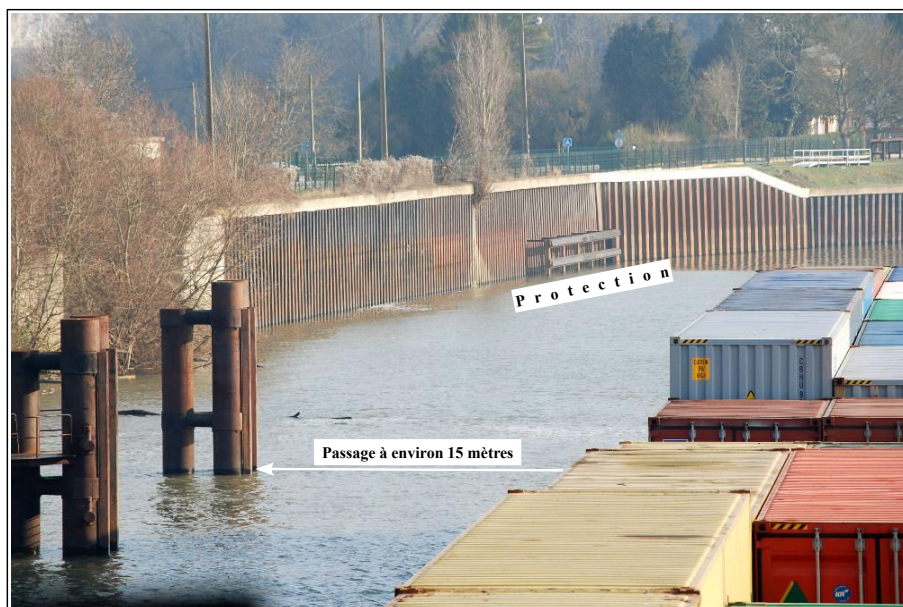
Dans la pratique, le plus souvent, aucun bateau ne stationne au garage aval. La manœuvre peut être simplifiée en suivant une route analogue à la « route 2 » telle qu'elle est identifiée sur la figure 16 ci-dessus. Le conducteur approche plus près des ducs-d'Albe. Pour cela, il laisse son bateau dériver, poussé vers le garage aval par le courant traversier provenant du barrage.

**Figure 17 : Visualisation d'une manœuvre d'entrée dans la grande écluse d'Amfreville-sous-les-Monts. Le convoi passe à une quinzaine de mètres des ducs-d'Albe du garage aval en suivant une route voisine de la « route 2 ».**

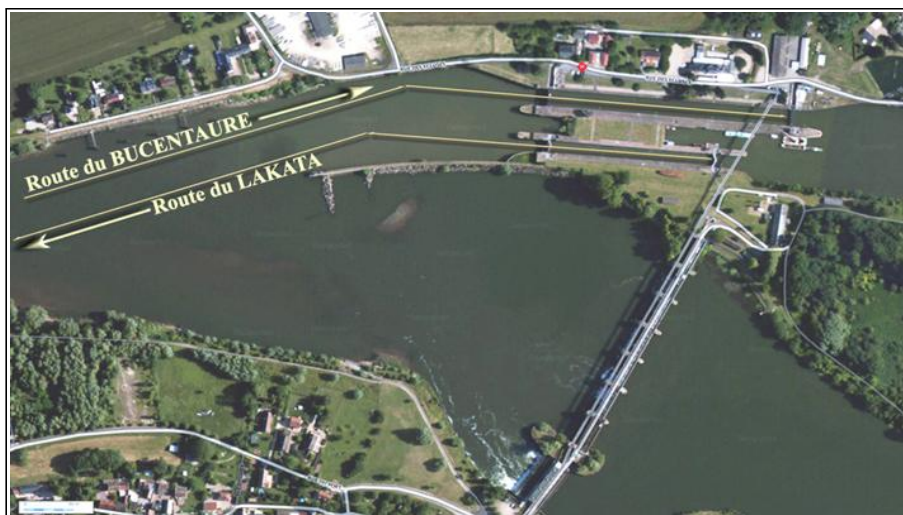
Figure 23 : La sortie du LAKATA et l'entrée du BUCENTAURE, la circulation est gauche-gauche

Le conducteur du BUCENTAURE planifie sa manœuvre : il doit naviguer à gauche pour respecter la circulation « *gauche-gauche* » et il décide de serrer d'assez près les ducs-d'Albe du garage aval pour se retrouver dans la position la plus favorable pour négocier l'entrée délicate dans la grande écluse.
