**BEA-TT**

*Rapport d'enquête technique  
sur le déraillement de trois wagons  
avec le heurt d'un TGV croiseur  
le 20 octobre 2011  
à Valence d'Agen (82)*

*novembre 2012*

Affaire n° BEATT-2011-014

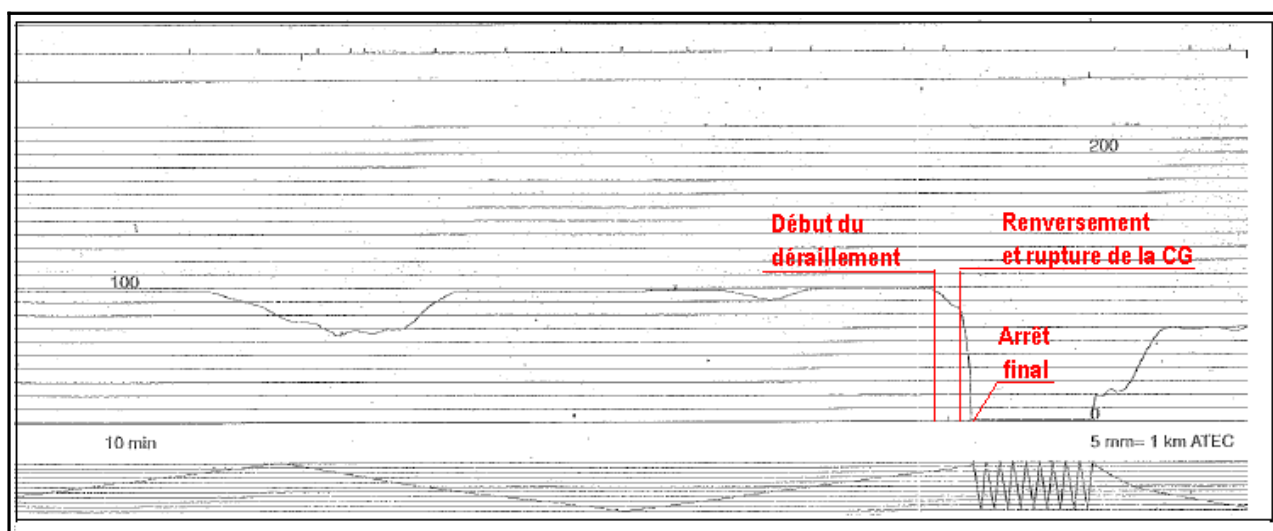
Figure 6: Extrait de la bande graphique du train n° 815761

Il apparaît que le train n° 815761 roulait à 100 km/h en amont du lieu du déraillement, puis on observe un ralentissement marqué sur 1 000 m environ suivi d'un ralentissement plus brutal sur 500 m environ jusqu'à l'arrêt.
