*Rapport d'enquête technique
sur la sortie de route
et l'incendie d'un autocar
survenus le 16 avril 2013
sur la RD 211 à La Garde (38)*

avril 2015

Affaire n° BEATT-2013-004

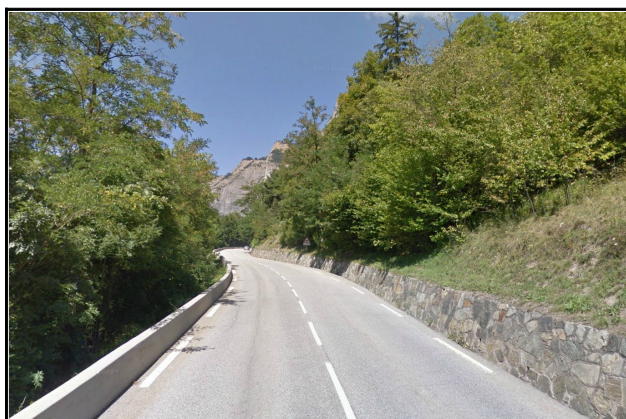
Figure 3 : Vue de la RD 211 dans le sens L'Alpe-d'Huez / Le Bourg-d'Oisans sur une section aval entre les virages n° 20 et n° 21

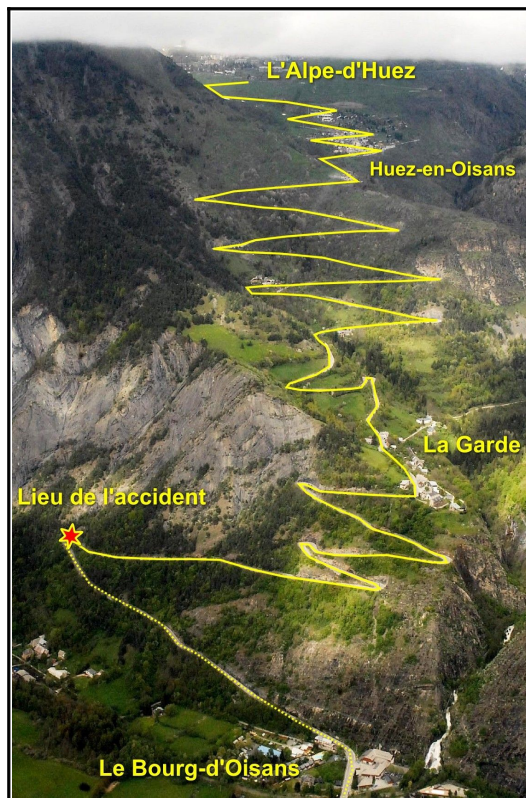
Figure 5 : Vue du trajet suivi par l'autocar entre L'Alpe-d'Huez et le virage n° 21, lieu de l'accident

Entre son départ du palais des congrès de L'Alpe-d'Huez et le virage n° 21 de la RD 211 où l'accident s'est produit, l'autocar impliqué a parcouru quelque 12,5 km et franchi un dénivelé de l'ordre de 1 045 mètres. Sur les deux derniers kilomètres de ce parcours, la pente de la RD 211 s'accroît pour atteindre environ 10 %.

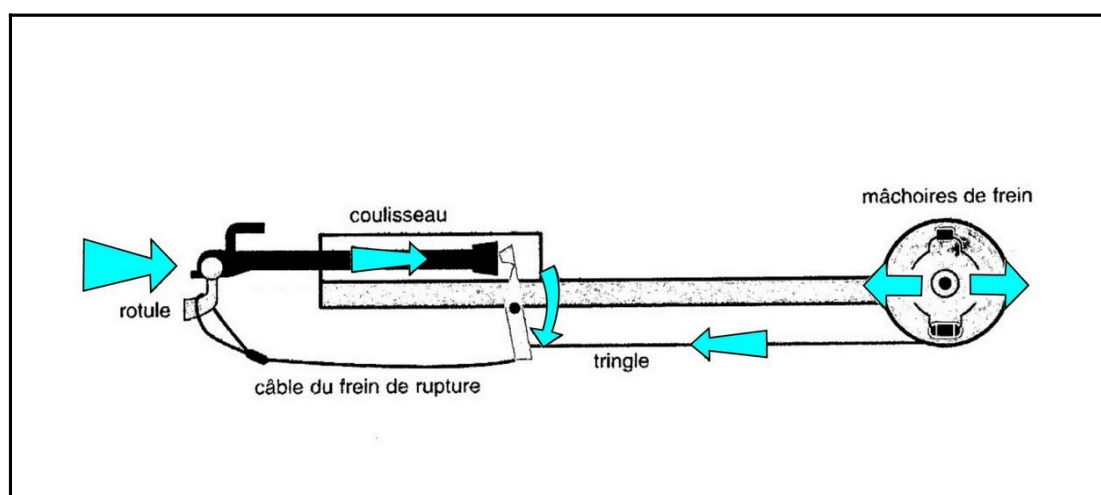
Ces freins sont commandés par un système dit « à inertie » dont la figure 18 ci-après illustre le fonctionnement. Ainsi, lorsque l'inertie de la remorque la pousse contre le véhicule tracteur, son timon coulisse, plus ou moins, vers l'arrière en tirant des tringleries qui actionnent les mâchoires des freins pour les serrer en tendant les ressorts. Lorsque le timon n'appuie plus sur le tracteur, les freins sont alors desserrés sous l'effet des ressorts et les tringleries sont relâchées.

Figure 18 : Principe de fonctionnement du système de frein « à inertie » équipant la remorque accidentée

L'état des tambours et des mâchoires des freins n'étant pas en cause, cette situation résulte, de fait, d'un mauvais réglage de leur commande « à inertie ».
