Rapport provisoire d'enquête technique  
sur l'incendie de poids lourd survenu  
dans le tunnel du Fréjus le 4 juin 2005

**Mars 2006**

**Bureau d'Enquêtes sur les Accidents  
de Transport Terrestre**

Affaire n°BEATT-2005-006

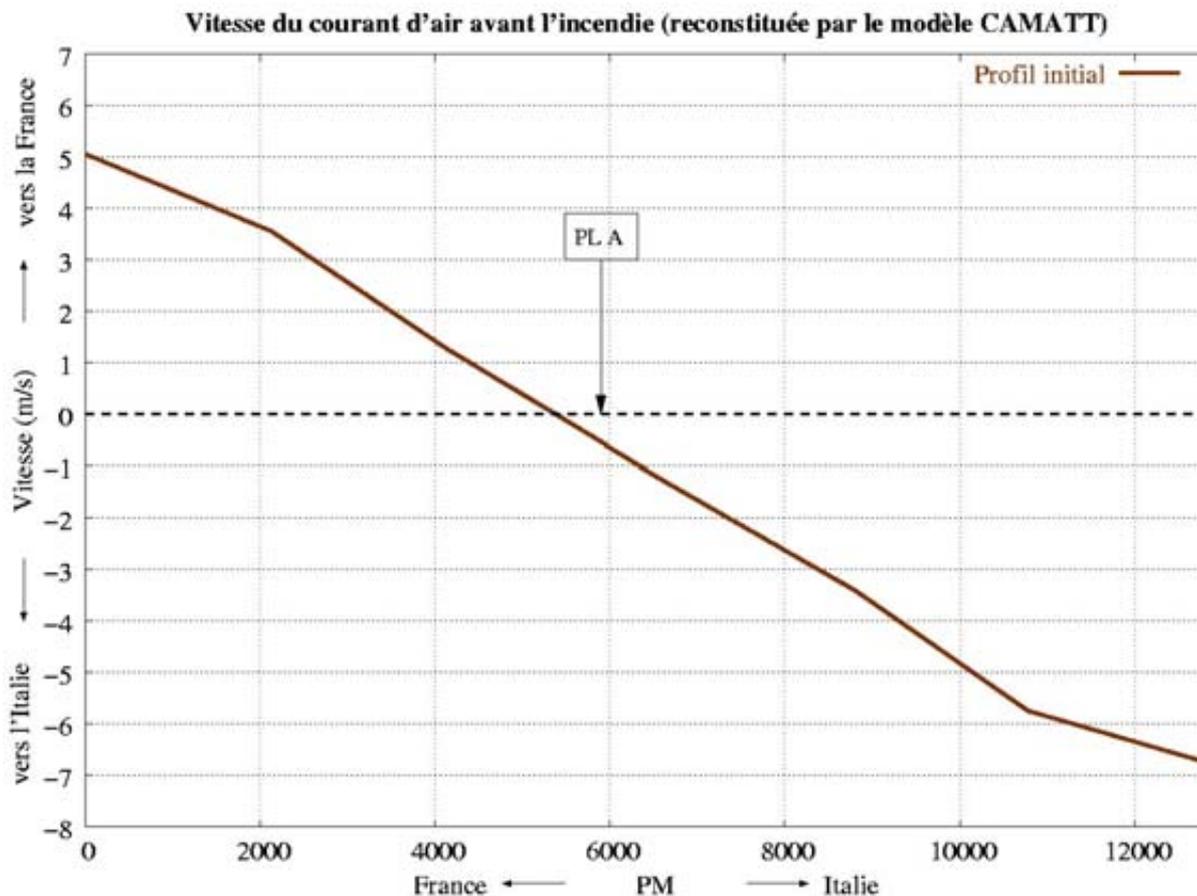
Figure 1

Le profil de vitesse obtenu par un calcul monodimensionnel est représenté sur la Figure 1. Sur celle-ci, les vitesses représentées en ordonnées sont positives dans le sens Italie-France et négatives dans le sens France-Italie. On situe le point de vitesse nulle aux alentours du PM 5500. Le courant d'air à l'abscisse de l'incendie (PM 5949) était donc initialement dans le sens France-Italie et de vitesse faible (moins de 1 m/s).

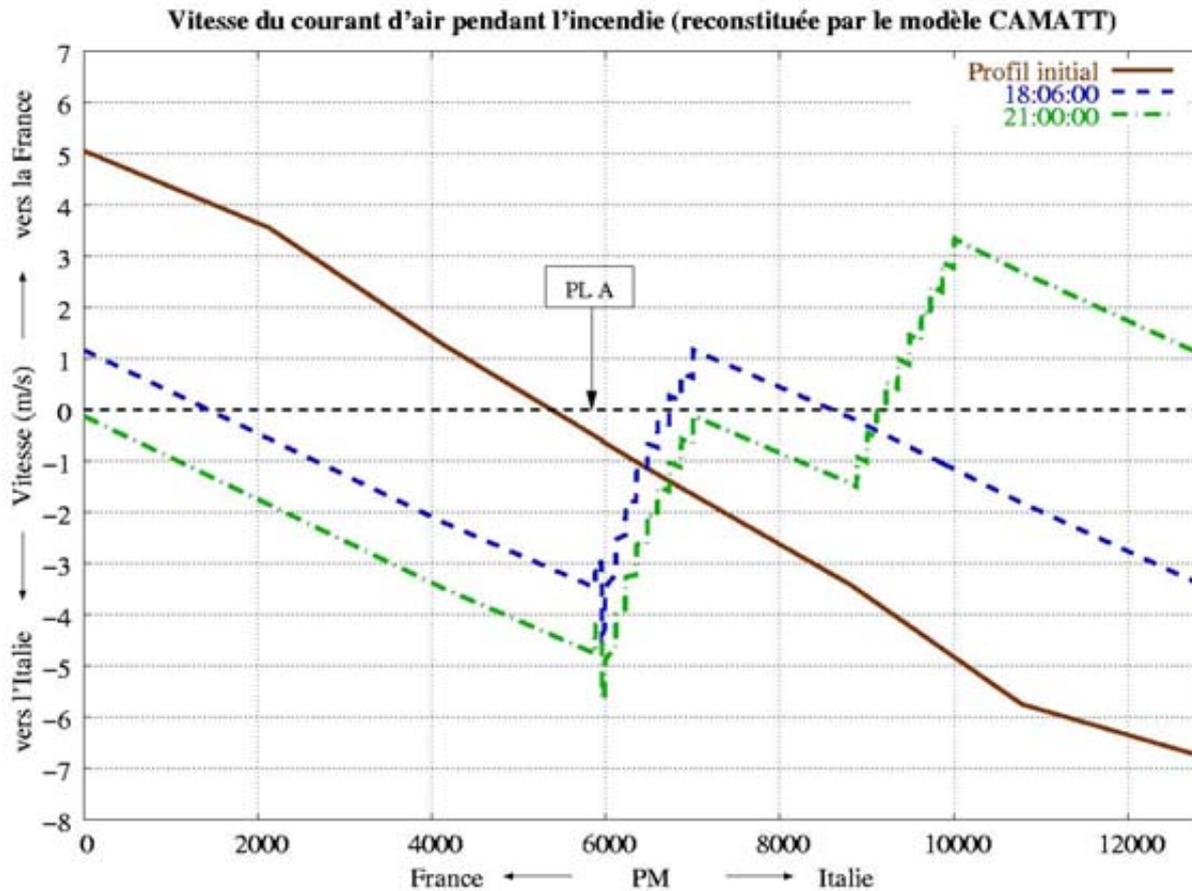
Le profil de vitesse après l'établissement du régime de désenfumage simulé par le modèle CAMATT est donné sur la Figure 2 (heure de référence : 18:06:00). Une fois le régime établi (vers 17:59:00–17:59:30), le courant d'air au droit du PL A est passé à 3 m/s environ, toujours dans le sens France-Italie, ce qui concorde avec les mesures anémométriques.

Les vidéos montrent que la nappe de retour se résorbe rapidement côté français. Côté Italie, en revanche, le front de fumée poursuit sa progression. À 17:59:30, ce front n'a pas encore atteint la limite de la zone d'extraction (qui se situe au PM 6995). Il rencontre un courant d'air contraire de 1 m/s environ, ce qui est insuffisant pour l'arrêter car :

envahie par la fumée. À 18:57:49, les pompiers italiens entrent dans le tunnel et sont bloqués par la chaleur et la fumée à la hauteur de l'abri n° 7. À 19:56:06, le désenfumage est également activé sur le canton n° 5, sans grand succès (voir sur la Figure 2 la courbe 21:00:00 qui correspond à cette situation, une fois stabilisée).

La figure 2, reproduite au § 5.5.5 plus haut, résultant de l'étude monodimensionnelle mentionnée au § 5.5.2, montre l'effet du désenfumage sur le profil de vitesse dans l'ouvrage.

Après le changement de stratégie de désenfumage destiné à dégager le tunnel des fumées côté italien (à 19:56:06), le courant d'air au droit de l'incendie s'est renforcé encore (courbe verte 21:00:00 sur la figure 2). En revanche, dans le canton n° 5 (PM 8808 à 10778), il s'est créé un courant d'air opposé à l'avancée du front de fumée, suffisamment fort pour arrêter celui-ci.

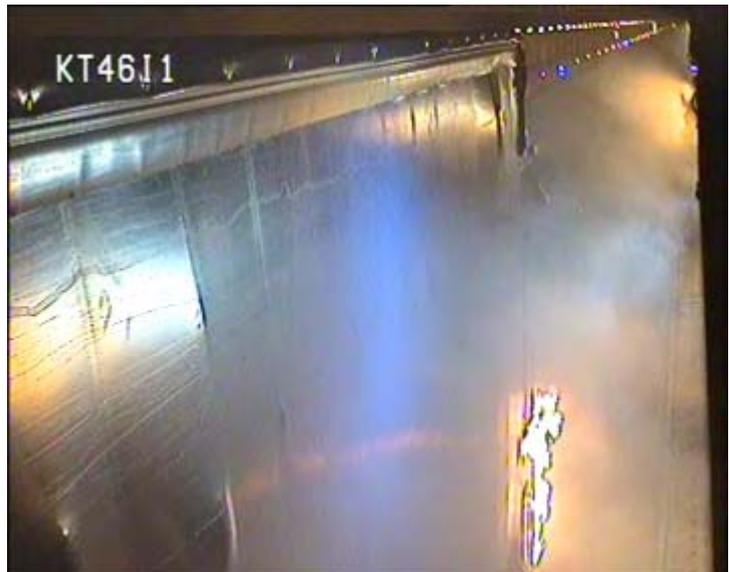
17:48:30. Côté Italie  
Niveau NA 46 à 5 952  
Le conducteur du PL A a sauté de son camion, il passe en courant devant la niche sans s'arrêter.

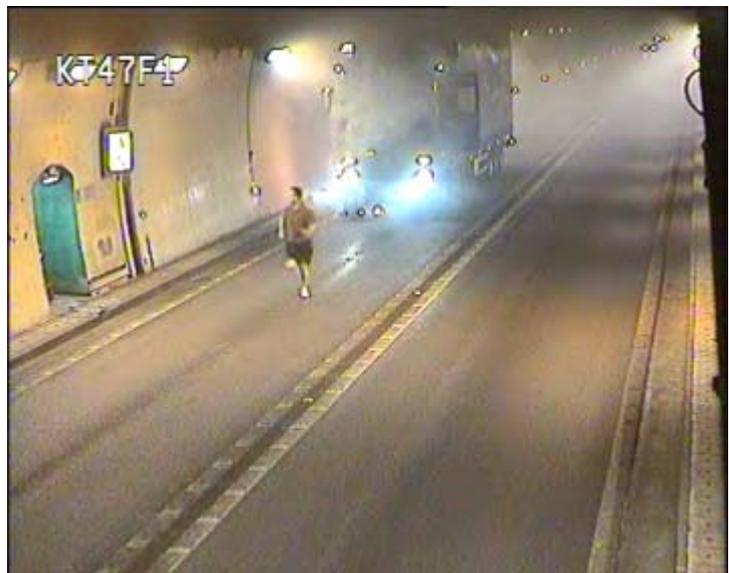
17:49:18. Côté Italie  
Niveau niche incendié à 6 058.  
Le conducteur PL A vient de passer en courant vers l'Italie.  
Au fond, le PL A en feu et le premier PL qui, venant d'Italie, va le croiser.

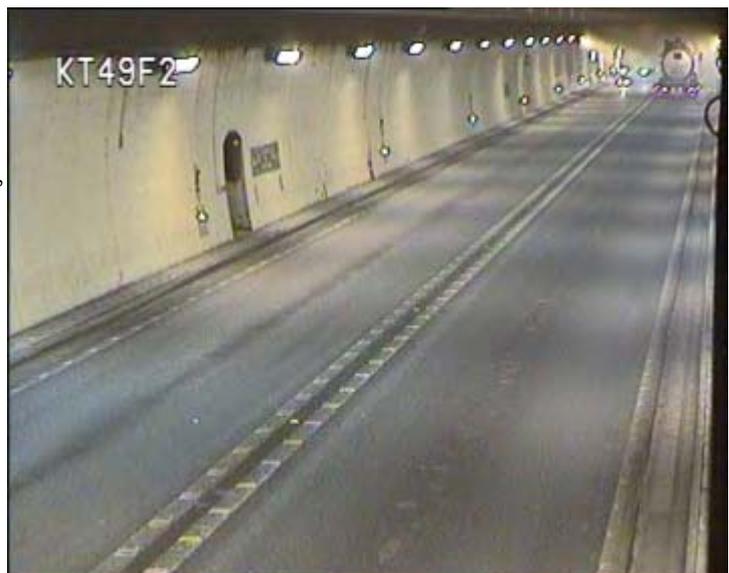
17:49:19. Côté Italie  
Niveau NA 46 à 5 952  
Le premier PL venant d'Italie à avoir croiser  
le PL A en feu s'engage dans la fumée.

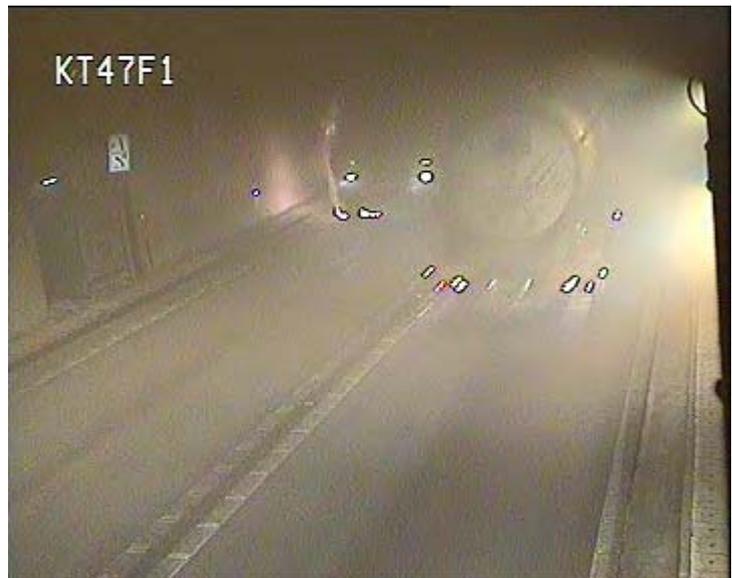
17:50:55. Côté Italie  
Niveau NA 48 à 6 179  
Vue arrière du PL B qui vient de passer et va  
s'arrêter dans la fumée.  
Le conducteur du PL A vient de téléphoner  
depuis NA 48 et fait signe au PL C qui  
arrive.

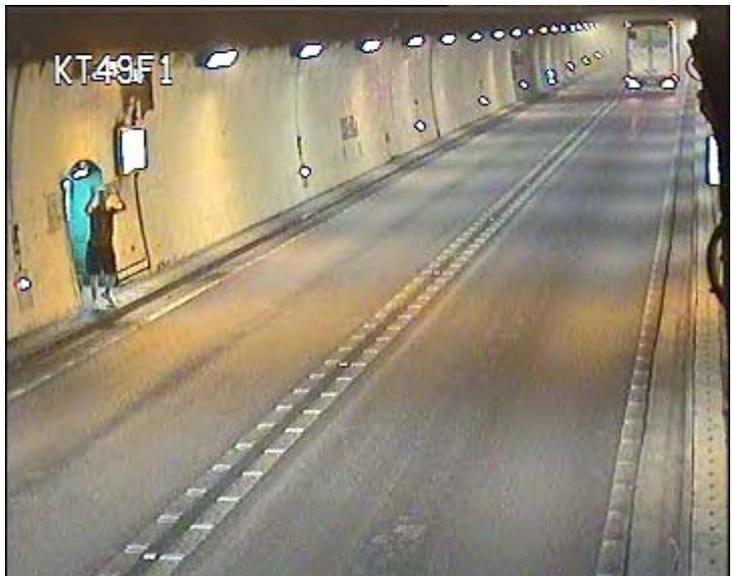
17:52:42. Côté Italie  
Niveau NA 48 à 6 179  
La fumée a envahi le tunnel sur 230 m et  
masque le PL C qui s'est arrêté derrière le PL  
B.  
Le conducteur du PL A parle à celui du  
camping car en train de reculer.  
A droite, le conducteur du PL B sort de la  
fumée.

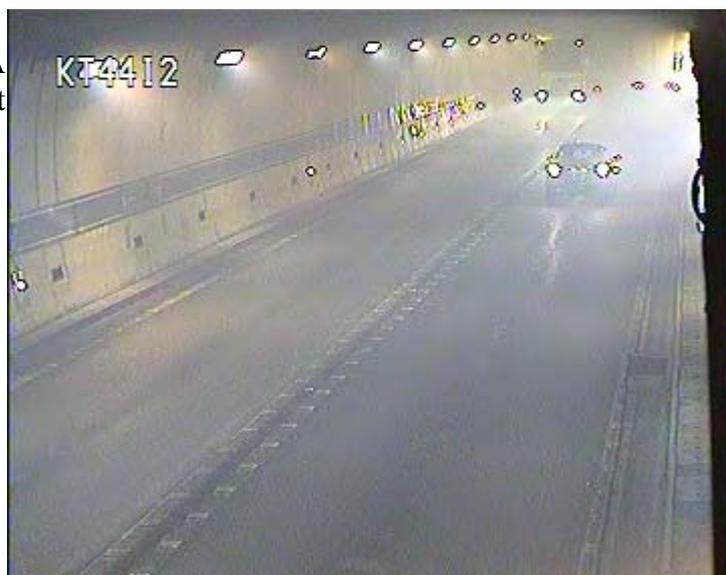
17:55:10. Côté France

Le VL F1 qui était dans cette zone est parti.  
Le VTU SFTRF vient d'arriver.  
Il recule pour échapper aux fumées qui, à cet instant, se déstratifient et s'avancent vers lui.

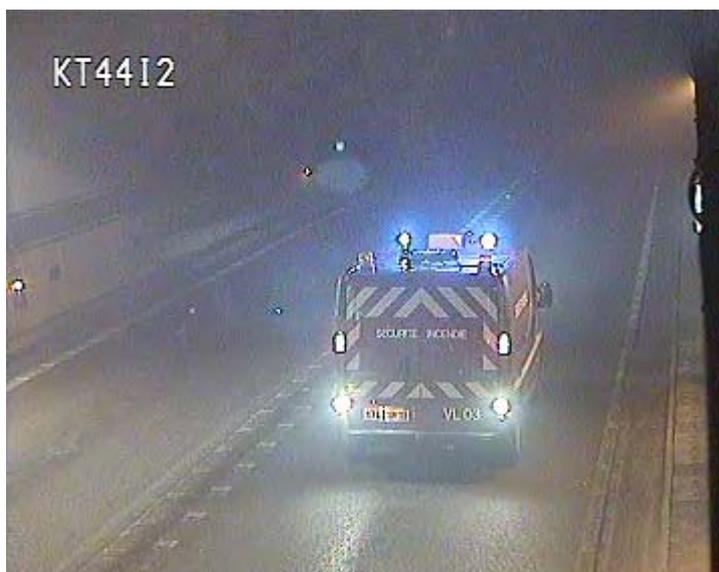
18:00:18. Côté France

Le Titan SFTRF vient d'arriver  
Les fumées qui avaient envahi cette section  
du tunnel se sont retirées, le PL A en feu est  
visible au fond.

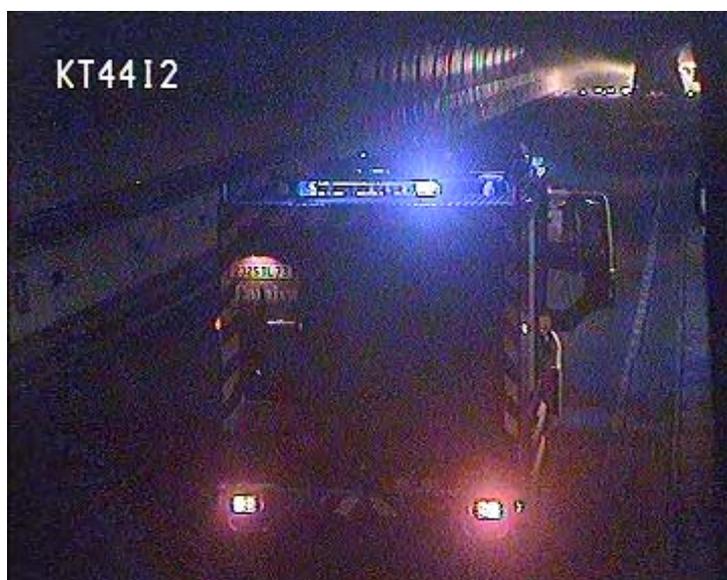
18:05:00. Côté France

Le Titan et les agents de sécurité de la  
SFTRF au cours de l'attaque du feu.

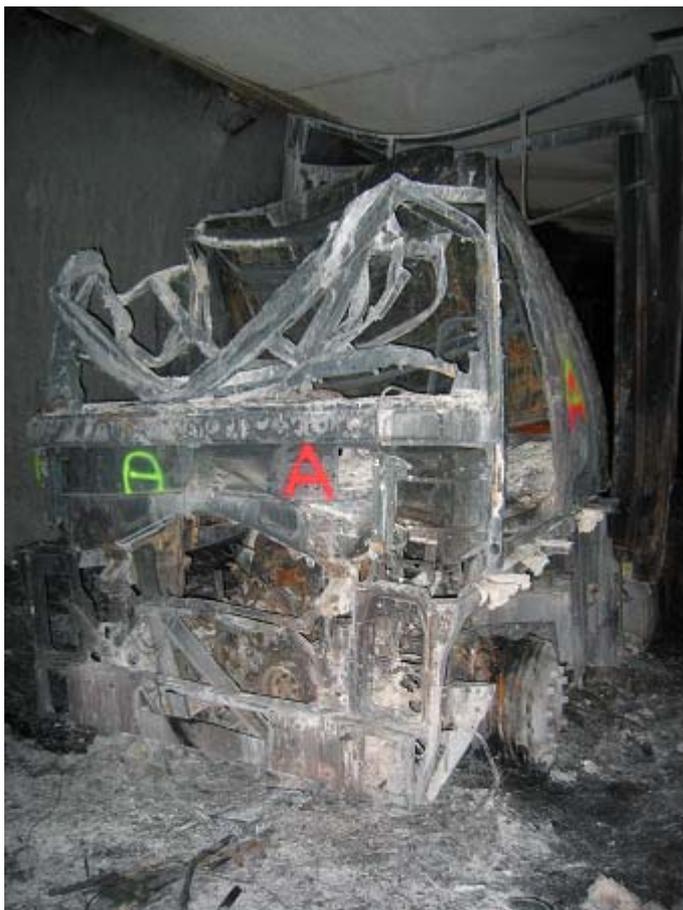
Epave du PL A, vue arrière.  
A noter l'état de la face arrière.

Celle-ci a été préservée en raison sans doute de l'intervention des secours incendie de ce côté et avant que tout le camion ne se soit embrasé.

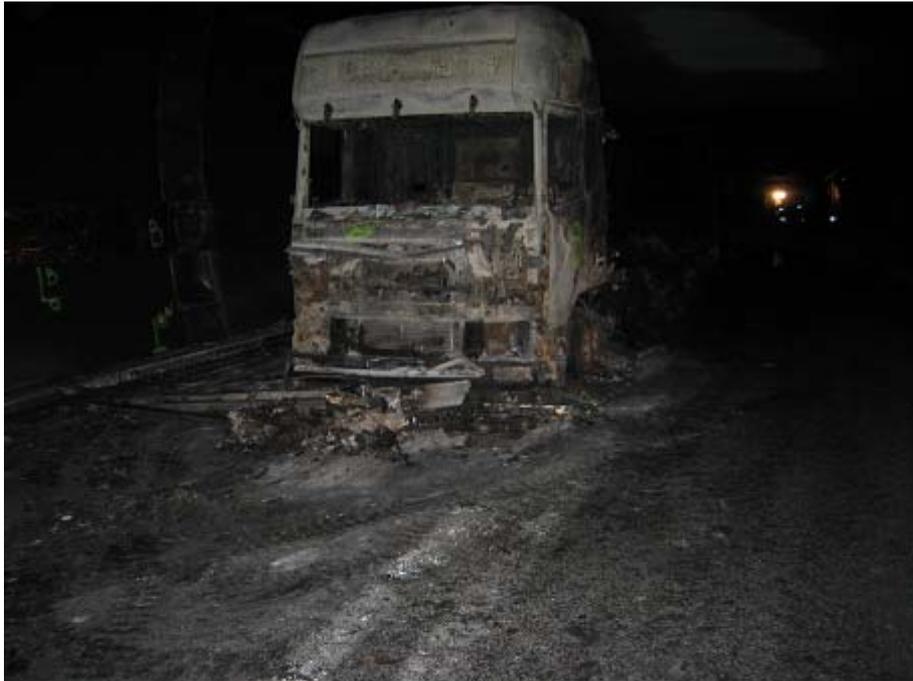
Epave du PL B, vue avant.  
A noter la suie qui recouvre le tunnel.

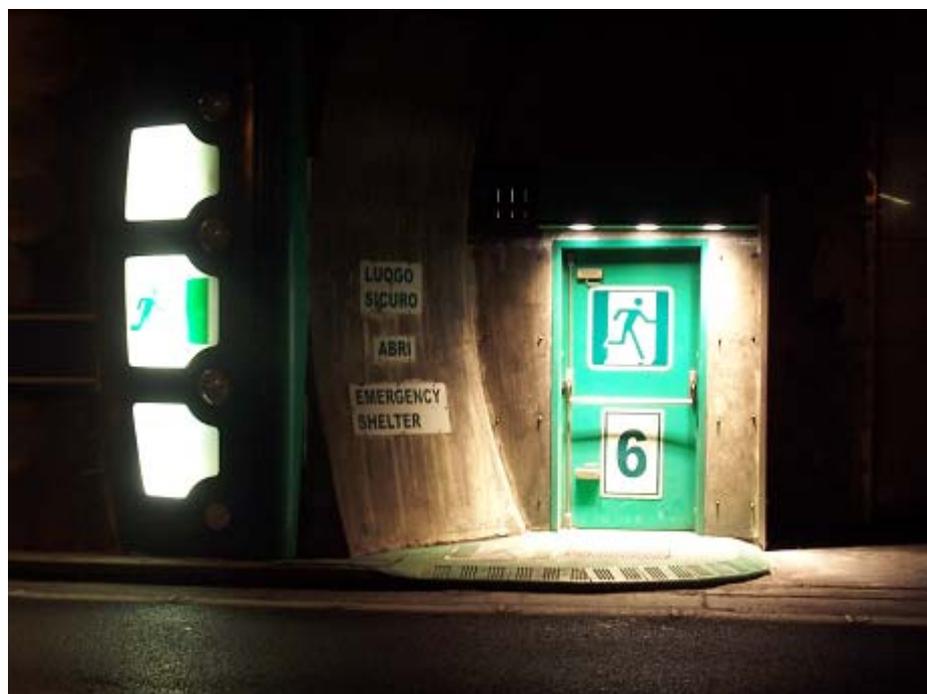
Entrée abri 6. Sur la droite, il n'y a pas d'éclairage en raison du portail d'accès au LSM

Réexaminer l'aménagement de l'abri n°6 et notamment les conditions d'ouverture et de

fermeture des grandes portes d'accès au LSM (conception technique et modalités d'utilisation en cas d'incendie). Fiabiliser l'alimentation en air du LSM et les conditions d'utilisation de la gaine d'air frais comme moyen d'accès et d'évacuation des abris.

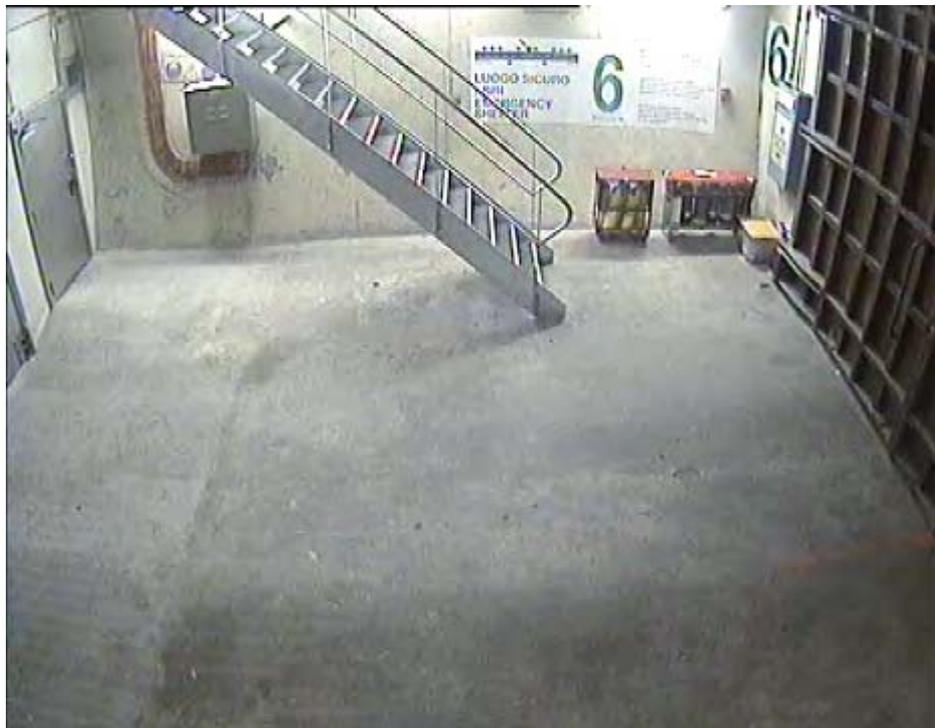
Vue de l'intérieur de l'abri 6.
