**BEA-TT**

*Rapport d'enquête technique  
sur la collision entre  
un ensemble semi-remorque et  
trois véhicules légers  
survenue le 2 août 2010  
sur l'autoroute A9 à Lespignan (34)*

*juillet 2012*

Affaire n° BEATT-2010-013

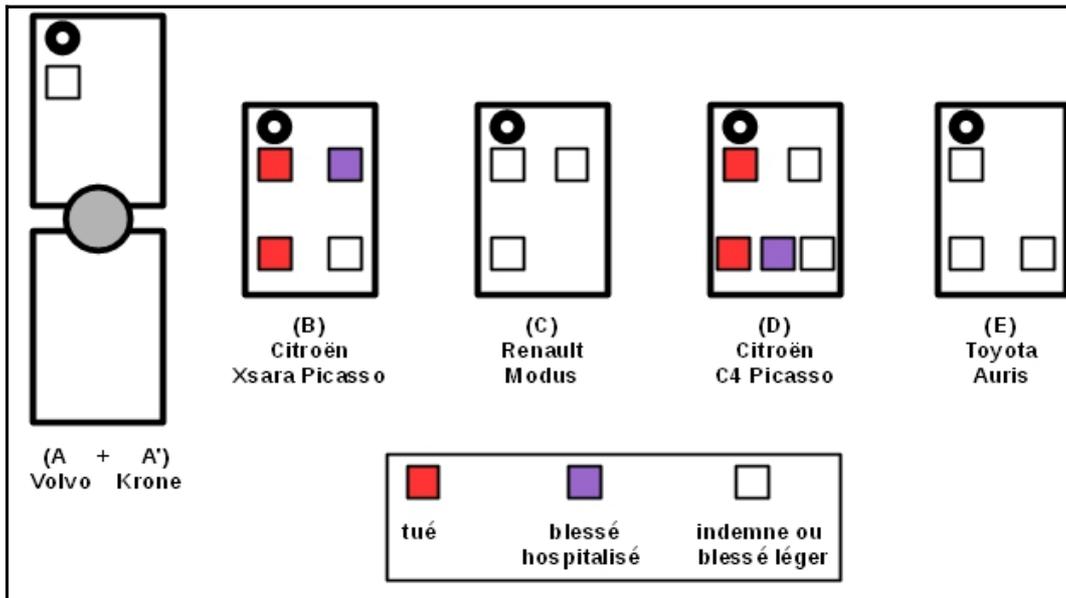
L'accident a provoqué le décès de quatre personnes et occasionné l'hospitalisation de deux blessés. La figure 16 ci-dessous visualise la position des victimes à l'intérieur des différents véhicules impliqués.

Figure 16 : Position des victimes à l'intérieur des véhicules impliqués dans l'accident
