*Rapport d'enquête technique
sur la collision entre un véhicule
particulier et un TER
survenue le 3 décembre 2007
sur le passage à niveau n° 10
à Cadaujac (33)*

Affaire n°BEATT-2007-018

**Rapport d'enquête technique
sur la collision
entre un véhicule particulier et un TER
survenue le 03 décembre 2007
sur le passage à niveau n°10 à Cadaujac (33)**

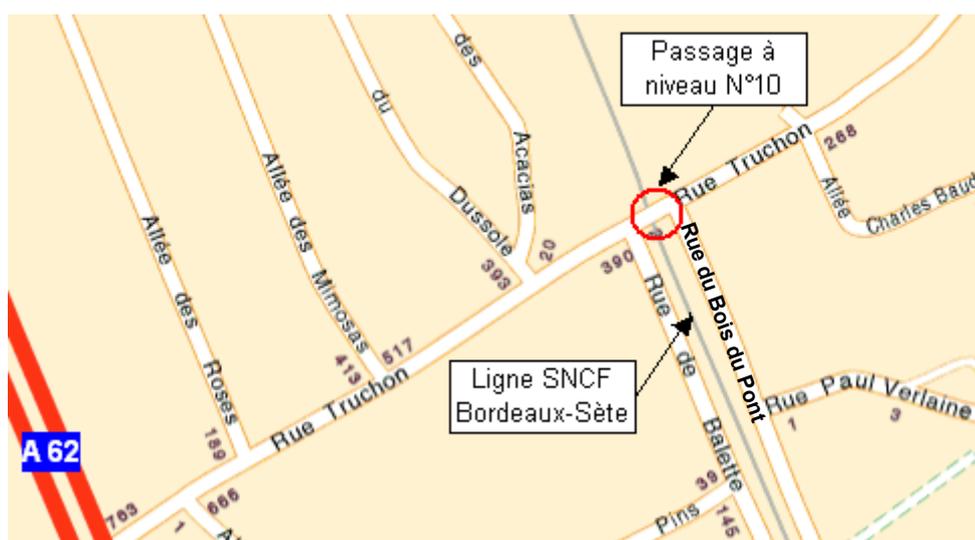
La rue Truchon qui traverse la voie ferrée au passage à niveau n°10, où s'est produit l'accident, est une voie de desserte interne de Cadaujac. Elle dessert des quartiers pavillonnaires à faible densité de population et supporte un trafic faible (265 véhicules MJA). Sa vitesse est limitée à 50 km/h.

La rue Truchon est perpendiculaire à la voie ferrée, et son tracé est rectiligne à l'approche du PN 10.
