BEA-TT

*Rapport d'enquête technique
sur l'échouement
du navire CARINA
survenu le 19 janvier 2008
sur la Saône à Trévoux (01)*

juillet 2012

Affaire n° BEATT-2008-003

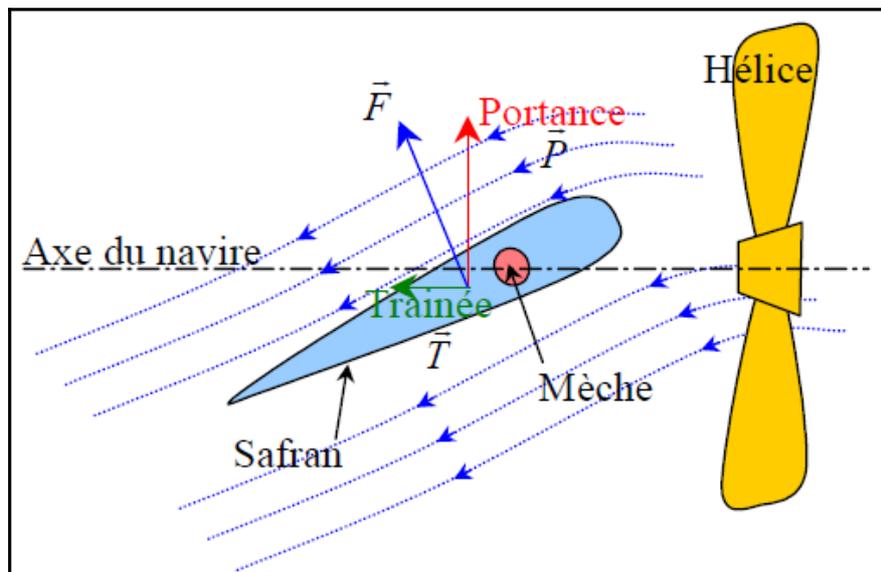
Figure 3 : Action des filets d'eau sur le safran en vue de dessus

Les filets d'eau créent sur le safran une force \vec{F} qui se décompose en une portance \vec{P} perpendiculaire à l'axe du navire et une traînée \vec{T} dans l'axe de ce navire. La portance est la force utile qui entraîne la giration du navire tandis que la traînée le ralentit.

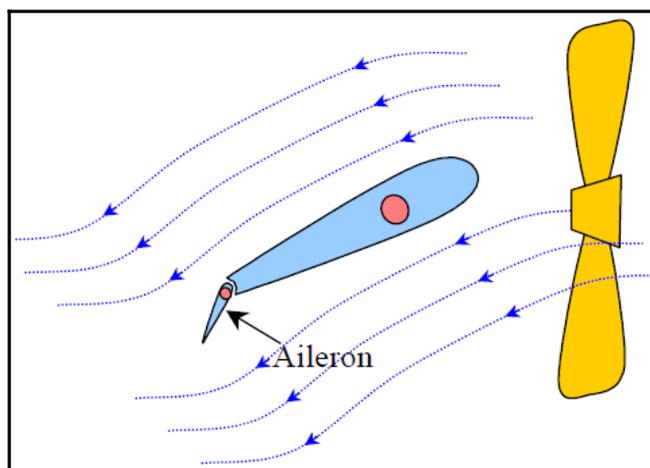
Figure 5 : Principe du gouvernail BECKER

Pour augmenter l'effet de giration plusieurs dispositifs ont été développés. Le gouvernail BECKER est l'un d'entre-eux. Celui-ci est composé d'un safran principal et d'un aileron ajouté au bout du safran. Cet aileron permet d'augmenter l'effet de giration produit par le gouvernail en évitant le décrochage des filets d'eau.
