# BEA-TT

*Rapport d'enquête technique  
sur la collision  
entre un poids lourd et un autocar  
survenue le 5 mars 2009  
sur l'autoroute A9 à Pollestres (66)*

*septembre 2010*

Affaire n° BEATT-2009-002

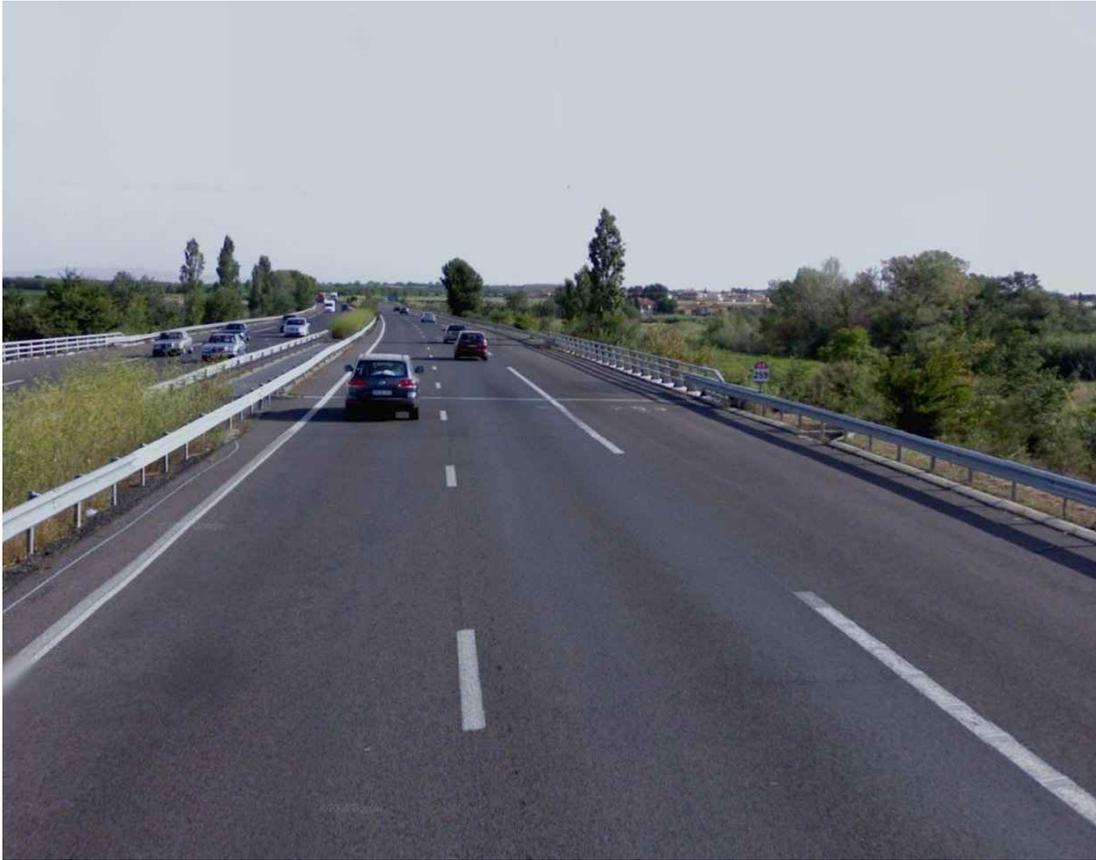
Au PR 259, soit 140 m avant la zone de choc initial, l'autoroute emprunte un pont enjambant la rivière de la Canterrane. Ce pont a été réalisé pour permettre à terme une mise à 2x3 voies de l'autoroute et possède un tablier d'une trentaine de mètres de large. La B.A.U. de l'autoroute est élargie pour occuper la totalité du tablier disponible et présente à ce niveau une largeur de 4,90 m. La largeur de la B.A.U. diminue progressivement de part et d'autre de l'ouvrage pour revenir à une largeur de 3,00 m en section courante.

Photo n°2 : Vue de l'autoroute au niveau du PR 259 soit 140 m avant la zone de choc initial

L'instruction sur les conditions techniques d'aménagement des autoroutes de liaison du 12 décembre 2000 précise que la B.A.U. d'une autoroute de liaison doit avoir une largeur de 2,50 m ou de 3,00 m lorsque le trafic poids lourd excède 2 000 v/j (deux sens confondus). Elle indique également qu'au droit de tout ouvrage d'art courant, les B.A.U. conservent la même largeur qu'en section courante.

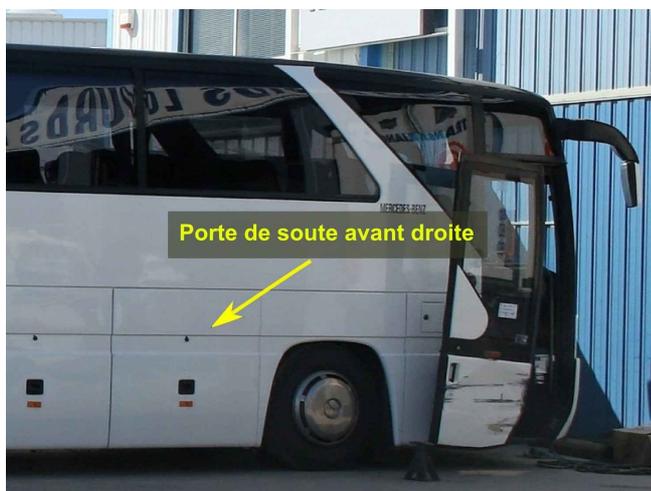
Photo n°10 : Porte de soute avant droite fermée

Il est peu probable que la porte ait pu s'ouvrir seule pendant le trajet, l'expertise n'ayant pas mis en évidence de défaut de fermeture. L'hypothèse la plus vraisemblable est que la porte a du être ouverte inopinément lors du dernier arrêt et mal refermée. En outre le verrouillage des portes de soutes à bagages doit être effectif, car la conductrice ne signale pas de voyant de verrouillage de porte de soute à bagages allumé.

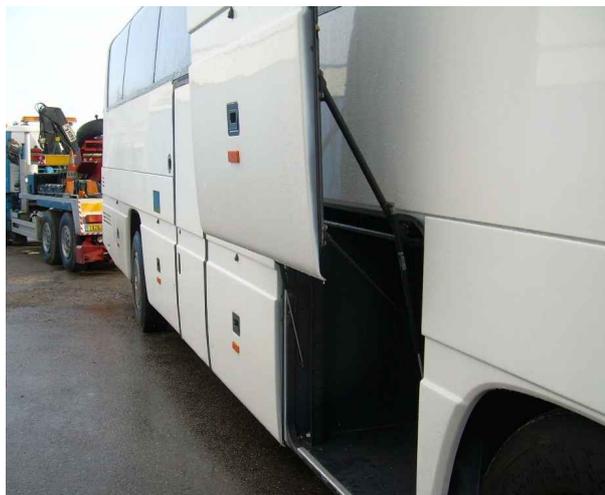
Photo n°11 : Porte de soute ouverte

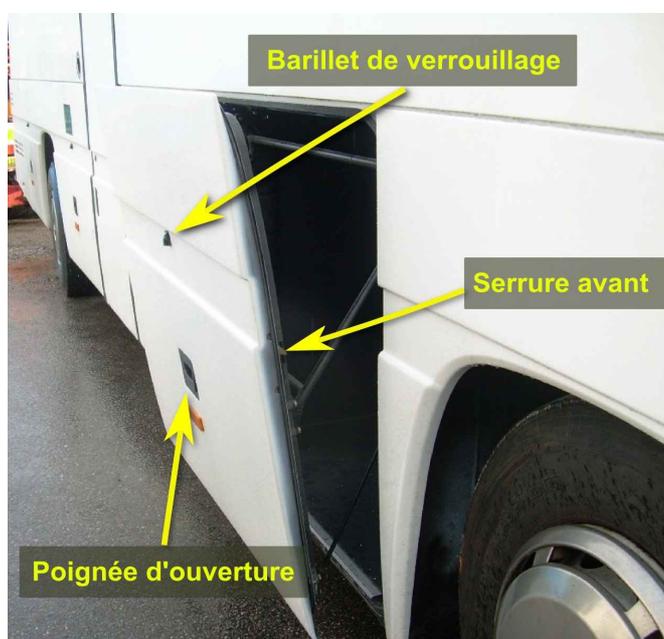
L'enclenchement de la fourchette sur la gâche comporte deux crans. Au premier cran la porte est fermée, mais non jointive. L'enclenchement au second cran permet de fermer complètement la porte.

Photo n°12 : Serrure de la porte de soute

- La société Trans Jura Car, est un utilisateur courant du modèle Mercedes 0350. Une défaillance récurrente du verrouillage des poignets est constatée par le transporteur et confirmée par nos travaux. (le premier car examiné est défaillant). La tige de verrouillage qui est disposée entre le barillet et la poignée est très longue (pièce 252 ou 32 sur les schémas suivants) et le verrouillage correct ne peut être effectué qu'à la condition de son parfait alignement et guidage dans un trou très fin (pièce 218). Il arrive régulièrement que la tige se gripe ou ne soit pas alignée et le verrouillage n'est pas effectif.

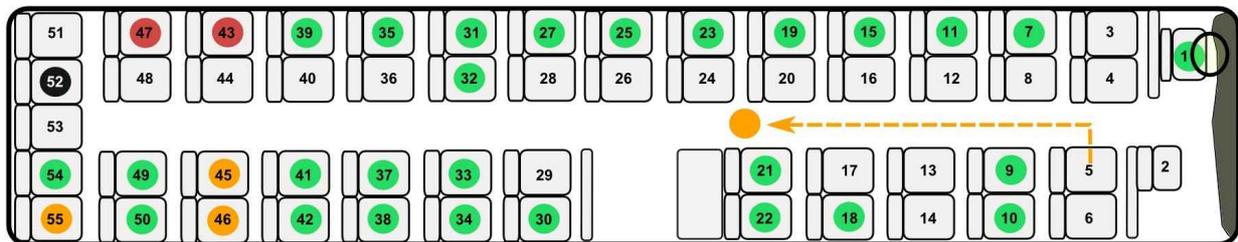
Le schéma ci-après indique les places occupées par les occupants au moment de l'accident ainsi que le bilan médical.

La plupart des passagers viennent de boucler leur ceinture de sécurité à la demande d'une accompagnatrice. Celle-ci avait quitté sa place à l'avant (n°5) et circulait dans le couloir central au moment de l'impact pour s'assurer du respect de cette consigne.

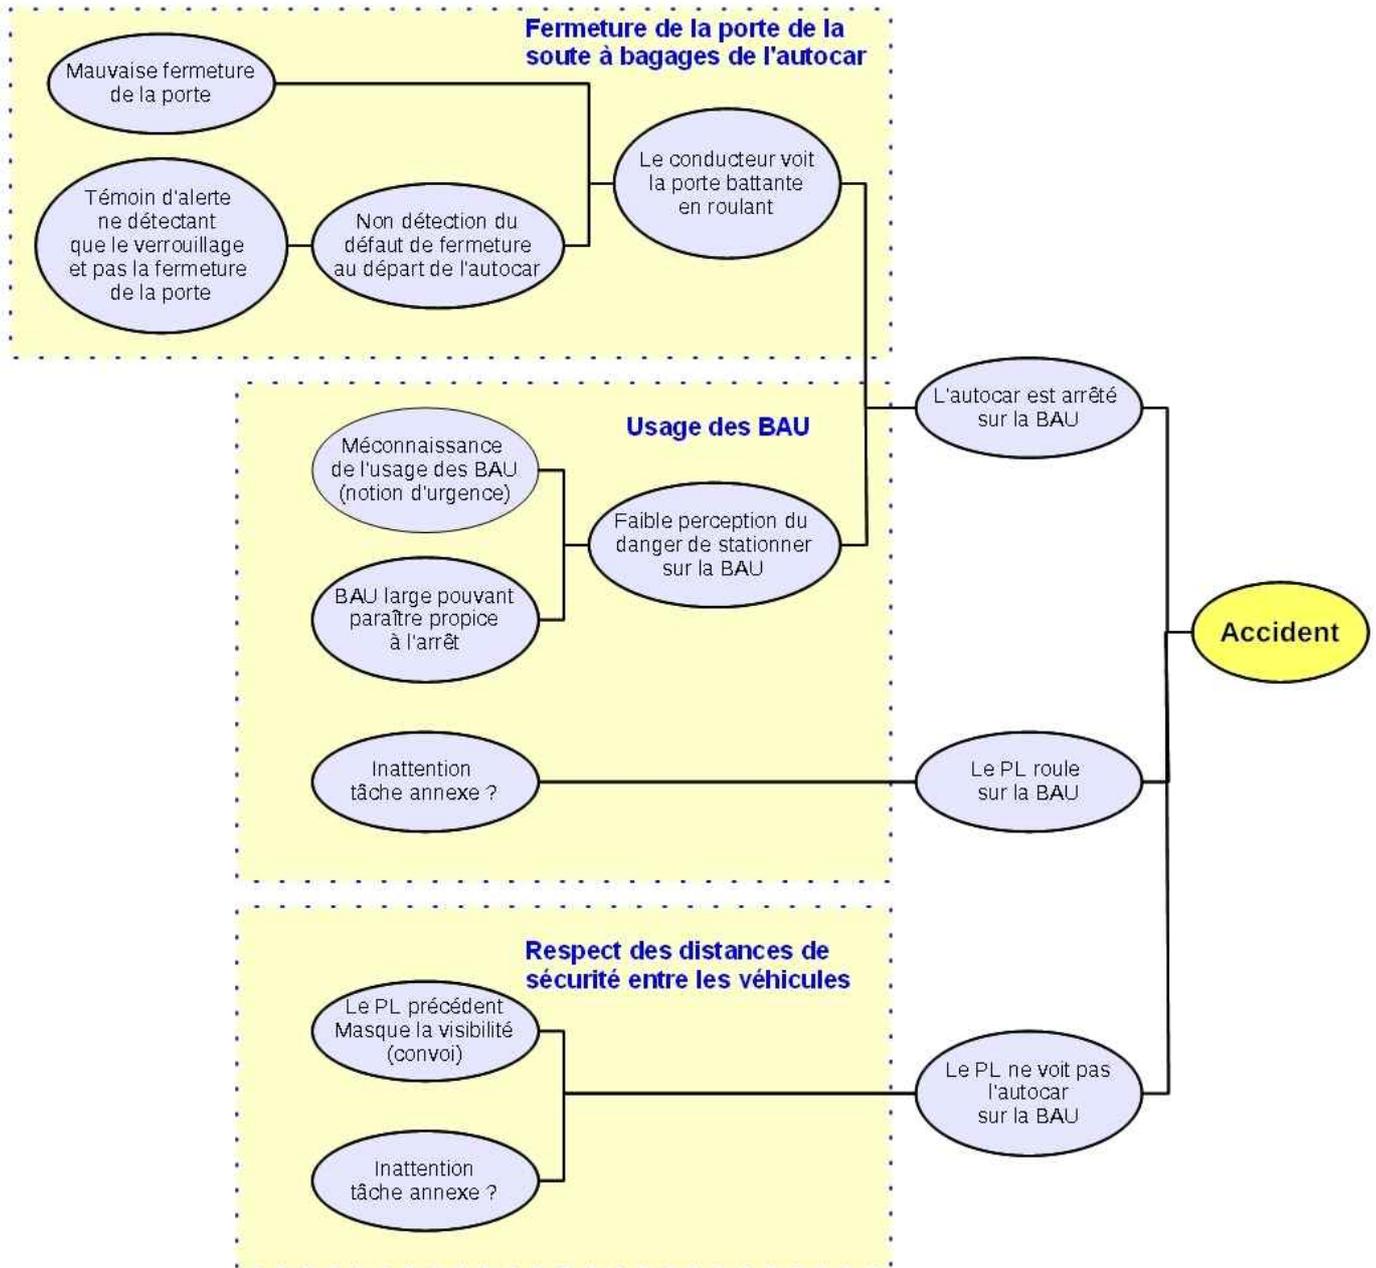
Les investigations réalisées conduisent à retenir l'arbre des causes simplifié suivant :

- la fermeture et le verrouillage des trappes de soute à bagages ;
- l'usage des B.A.U. ;
- le respect des distances de sécurité entre véhicules.
