**BEA-TT**

*Rapport d'enquête technique  
sur la collision de deux poids lourds  
transportant des matières dangereuses  
survenue le 8 avril 2009  
sur l'autoroute A49  
à Saint-Quentin-sur-Isère (38)*

*septembre 2010*

Affaire n° BEATT-2009-004

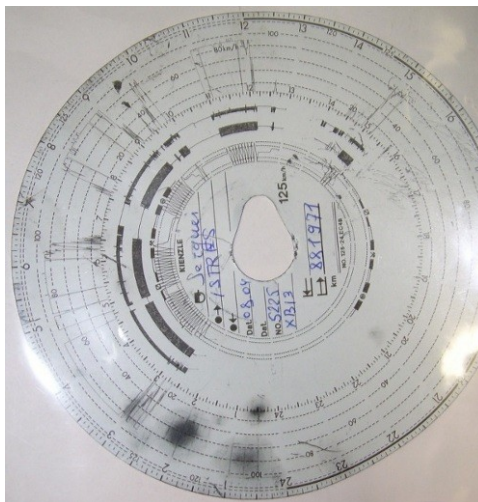
**Fig. 2: Disque du chrono-tachygraphe du conducteur de l'ensemble routier porte-conteneur (journée du 8 avril 2009)**

La lecture du tracé d'enregistrement du disque du jour de l'accident (8 avril 2009) fait apparaître les données suivantes :

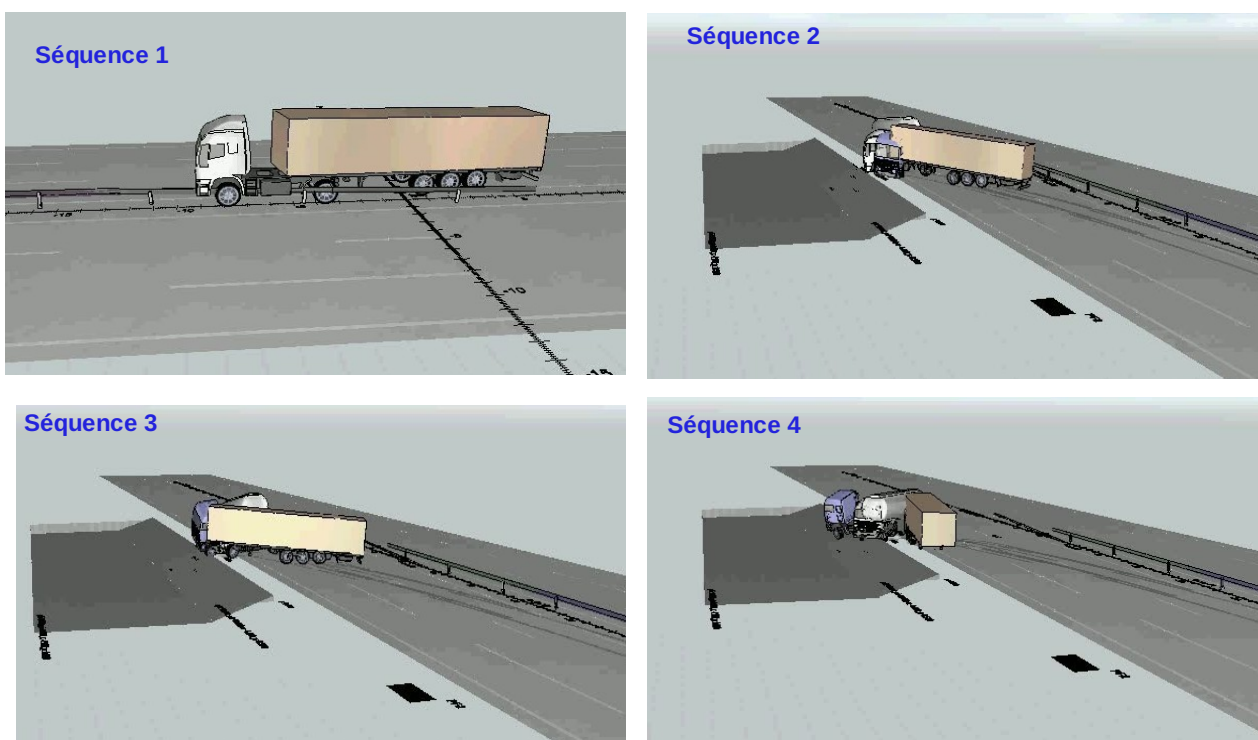
**Fig. 7 : Reconstitution numérique de l'accident**

L'ensemble routier porte-conteneur circule dans le sens Grenoble-Valence.

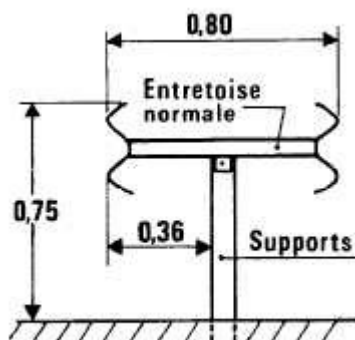
Les glissières centrales en place étaient de type DE4 (glissières doubles sur entretoises avec des supports espacés de 4 mètres).

Fig. 8 : Glissière de type DE

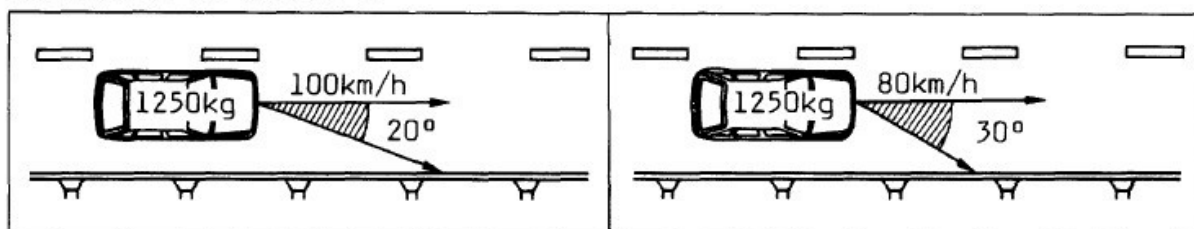
Fig. 9 : Essai d'agrément des glissières de niveau 1

Ce dispositif de retenue devait retenir un véhicule de 1 250 kg la heurtant à 100 km/h avec un angle de 20°, ou à 80 km/h avec un angle de 30°.
