*Rapport d'enquête technique  
sur l'accident d'un minibus  
ayant franchi le terre-plein central  
survenu le 1<sup>er</sup> août 2009  
sur l'autoroute A20  
à Bonnac-la-Côte (87)*

*septembre 2010*

Affaire n° BEATT-2009-007

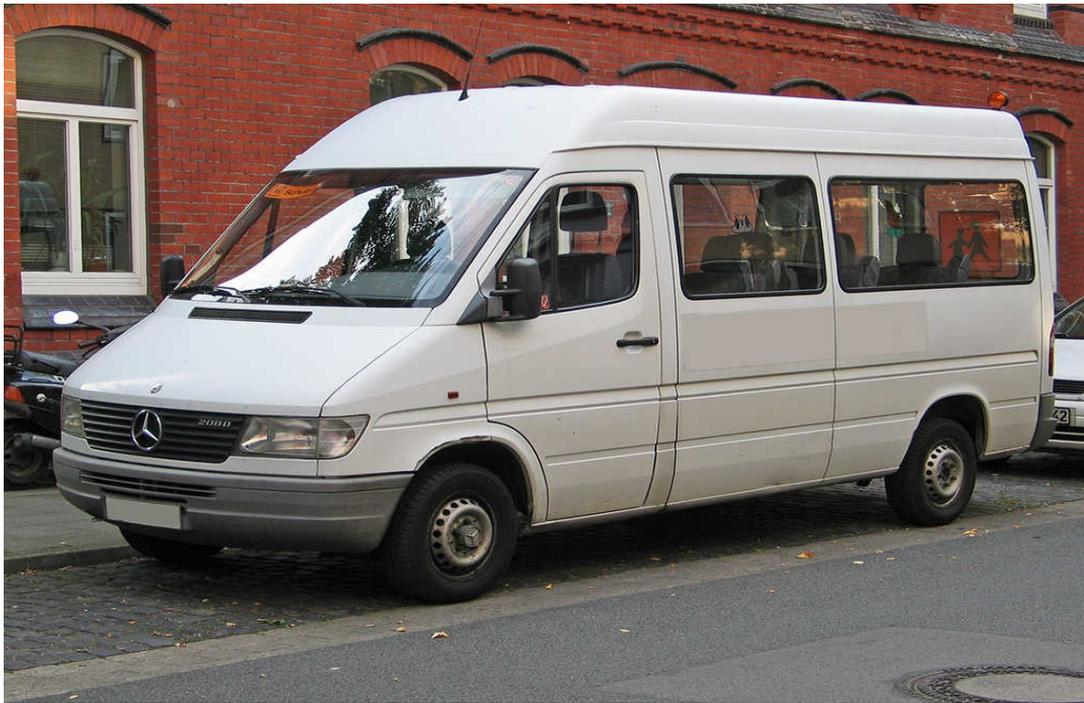
**Fig. 2 : Minibus du type de celui accidenté (Mercedes-Benz Sprinter)**

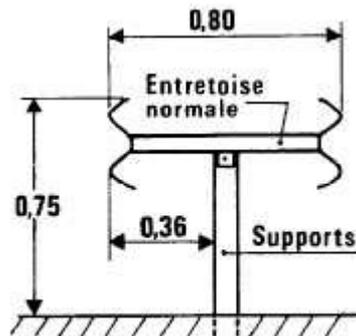
Les glissières centrales en place étaient de type DE2 (glissières doubles sur entretoises avec des supports espacés de 2 mètres).

Fig. 5 : Glissière de type DE

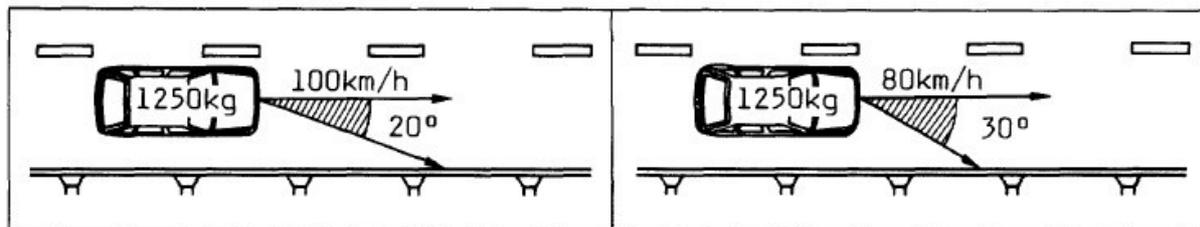
**Fig. 6 : Essai d'agrément des glissières de niveau 1**

Ce dispositif de retenue devait donc retenir un véhicule de 1 250 kg la heurtant à 100 km/h avec un angle de 20°, ou à 80 km/h avec un angle de 30°.
