# BEA-TT

## Rapport d'enquête technique sur le déraillement d'une rame du tramway de Valenciennes suite à une collision avec une voiture le 8 octobre 2009 à Denain (59)

juin 2011

Affaire n° BEATT-2009-009

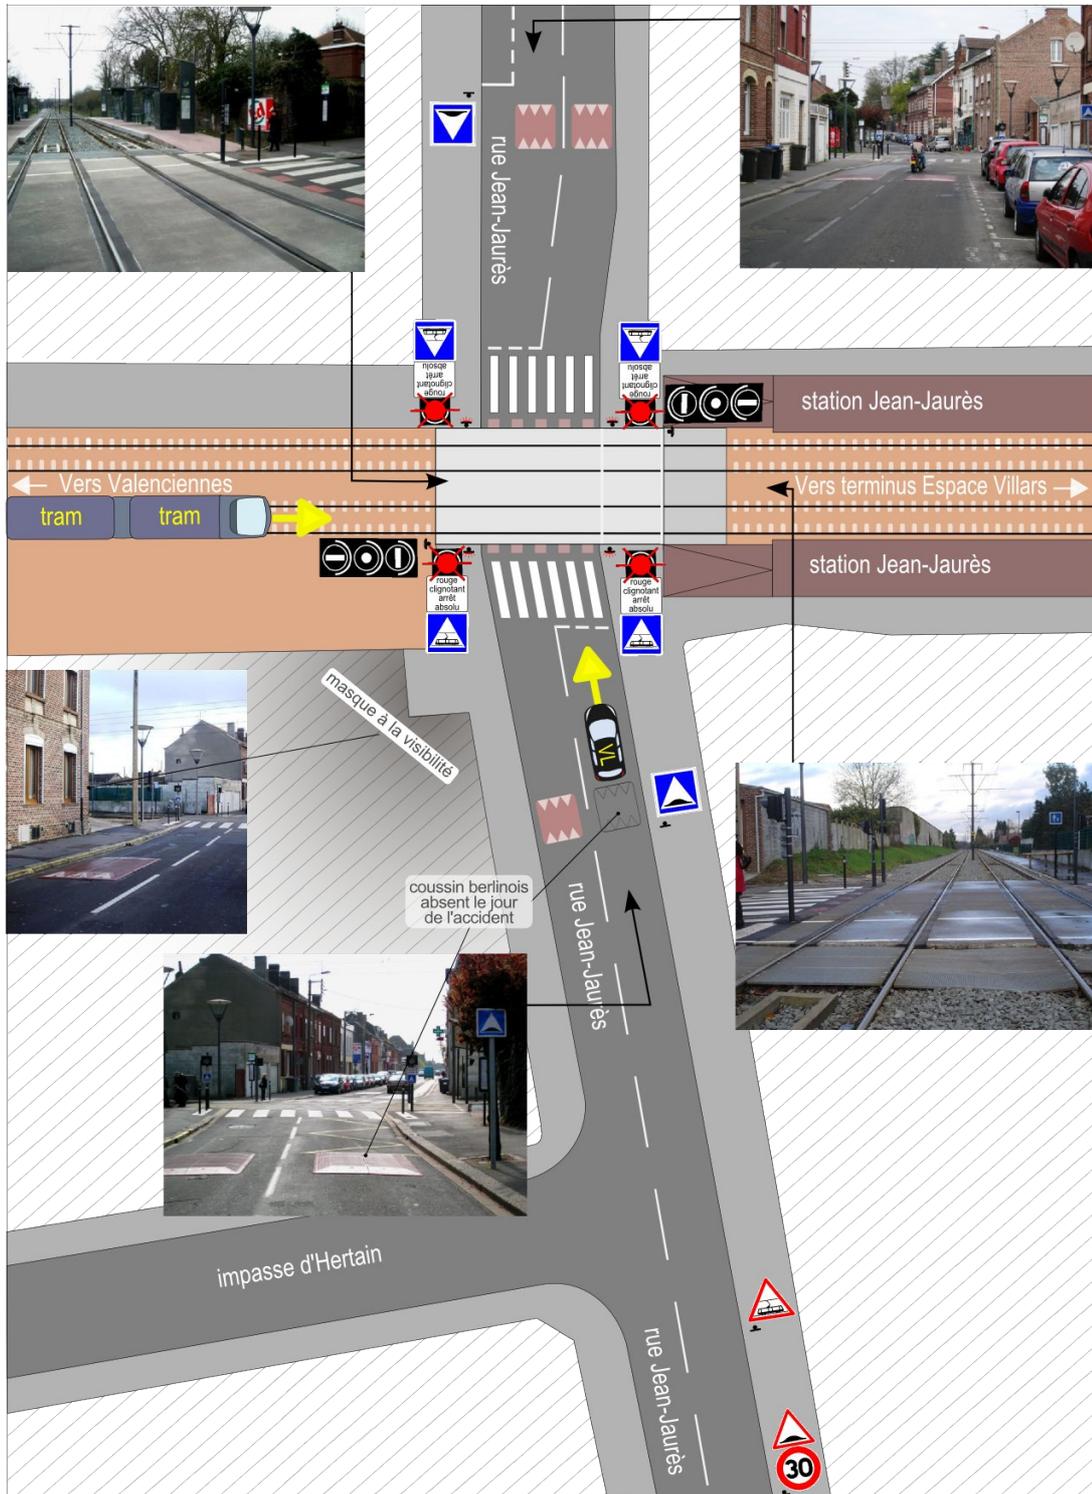
Figure 4 : l'intersection avec la rue Jean Jaurès et sa signalisation

L'intersection de la ligne de tramway avec la rue Jean Jaurès est une traversée simple. Les voies du tramway et la route sont, chacune, en alignement droit sans rampe. Elles se croisent selon un angle sensiblement droit. L'urbanisation le long de la rue Jean Jaurès est constitué par un alignement de façades. La station « Jaurès » est située à proximité immédiate de l'intersection.

La vitesse maximale autorisée pour le tramway est de 50 km/h sur la section courante et de 35 km/h au franchissement de l'intersection considérée. Dans la rue Jean Jaurès la vitesse est limitée à 30 km/h et des coussins berlinois sont implantés de part et d'autre de l'intersection afin de contraindre les automobilistes à ralentir.

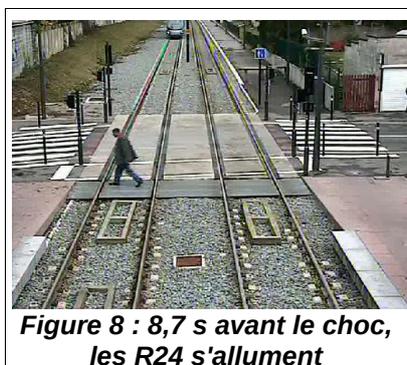
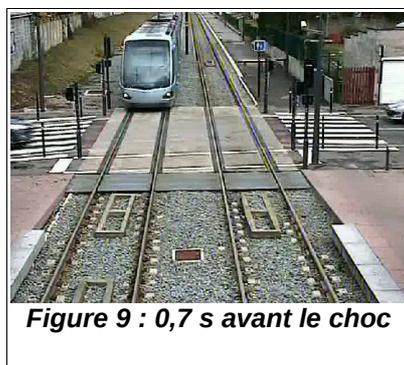
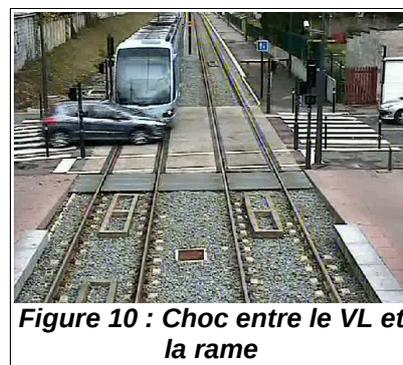
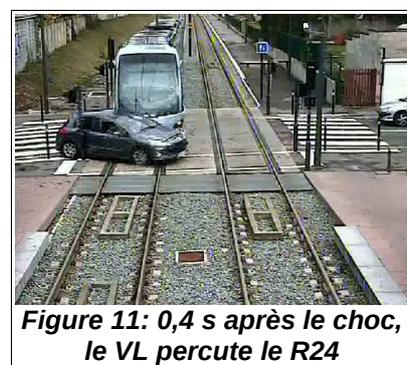
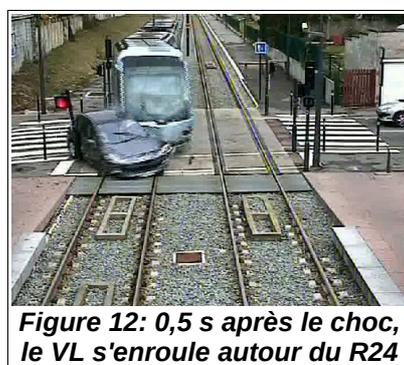
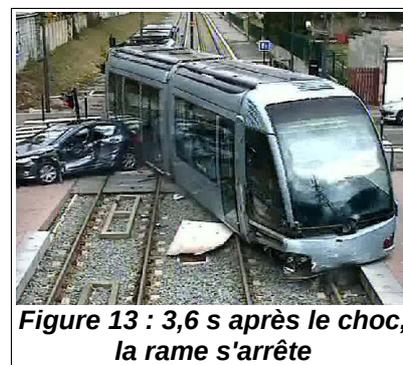
cente et commence son incursion sur le quai opposé ;

- 3,6 s après le choc, la rame s'arrête et la moitié de la cabine de conduite empiète sur le quai opposé.

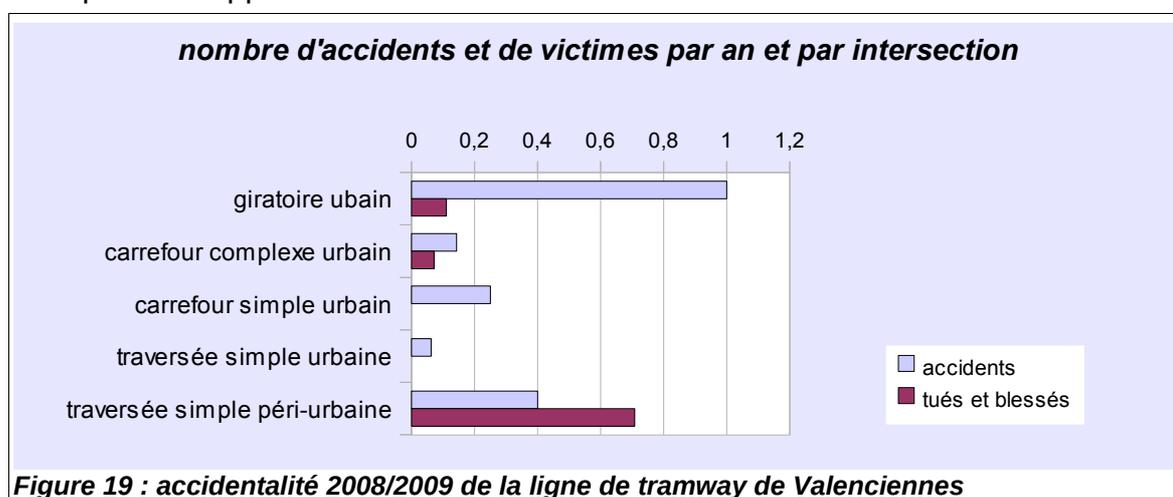
Le graphique ci-après représente le nombre d'accidents survenus, par an et selon les types d'intersections, sur la ligne de tramway de Valenciennes sur la période de deux ans 2008-2009. L'année 2007 de mise en service du prolongement vers le terminus « Espace Villars » et d'appropriation des aménagements par les usagers n'a pas été prise en compte pour ne pas biaiser les résultats. L'annexe 3 du présent rapport fournit le détail du recensement de ces accidents.

Trois points sont à noter :

- le caractère accidentogène des giratoires traversés par un tramway, identifié au niveau national, se retrouve à Valenciennes. La gravité des collisions y est cependant plus faible qu'au niveau national ;
- il existe une accidentalité nettement différenciée entre les traversées simples urbaines et les traversées simples péri-urbaines, traduisant des enjeux de sécurité différents liés au comportement des usagers et à la nature des aménagements ;
- les traversées simples péri-urbaines apparaissent clairement accidentogènes à plusieurs titres : le nombre d'accident par an et par intersection (0,4) n'y est pas négligeable ; le nombre de victimes par an et par intersection (0,7) y est élevé ; elles concentrent à elles seules 85% des victimes des accidents survenus sur la totalité des intersections.

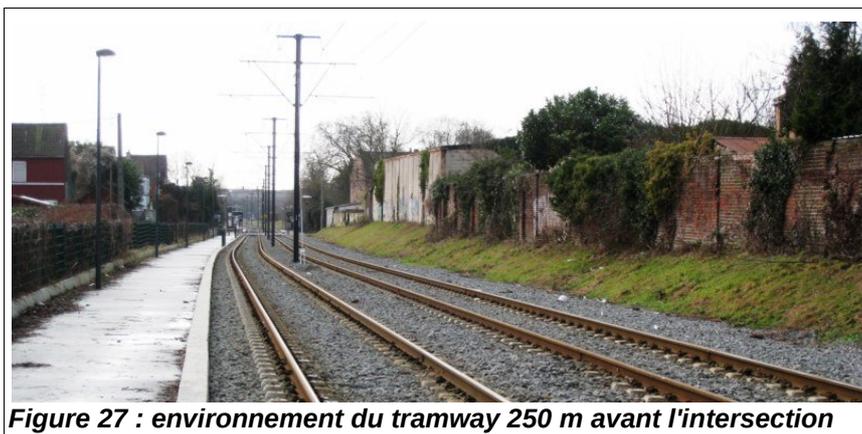
*Figure 27 : environnement du tramway 250 m avant l'intersection*

Comme le montre l'analyse présentée en 3.8.2, les intersections simples situées en milieu péri-urbain concentrent plus de collisions que celles situées en zone urbaine. On peut légitimement supposer que le caractère péri-urbain de la voie de tramway influe sur le comportement des conducteurs des rames, comparé à celui qu'ils ont en zone urbaine, du fait d'une vision et d'une attention portées plus au loin, d'un sentiment de danger moins présent et d'une interférence moins fréquente avec le réseau routier.

Cette influence est perceptible dans l'engagement tardif du freinage d'urgence de la rame après le déraillement.

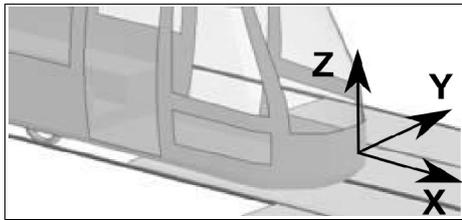
Face avant plane	Déraillement notable empiètement de la voie opposée	X : 285 kN Y : 168 kN Z : 18 kN

- X : force longitudinale aux rails
- Y : force perpendiculaire aux rails
- Z : force verticale

Seule la simulation n° 6, consistant à ajouter un degré de liberté en rotation entre le bogie et la caisse, ne conduit pas au déraillement du tramway. Cependant, cette configuration demeure théorique ; aucune raideur ni butée de rotation n'a été prise en compte. Les caisses de la rame, après leur rotation induite par le choc, empiètent sur la voie adjacente. Une étude approfondie de cette liaison pourrait constituer une piste intéressante pour limiter la transmission des efforts entre la caisse et le bogie.
