**BEA-TT**

*Rapport d'enquête technique  
sur le déraillement en ligne  
de deux wagons  
le 9 mars 2011 à Artenay (45)*

Affaire n° BEATT-2011-004

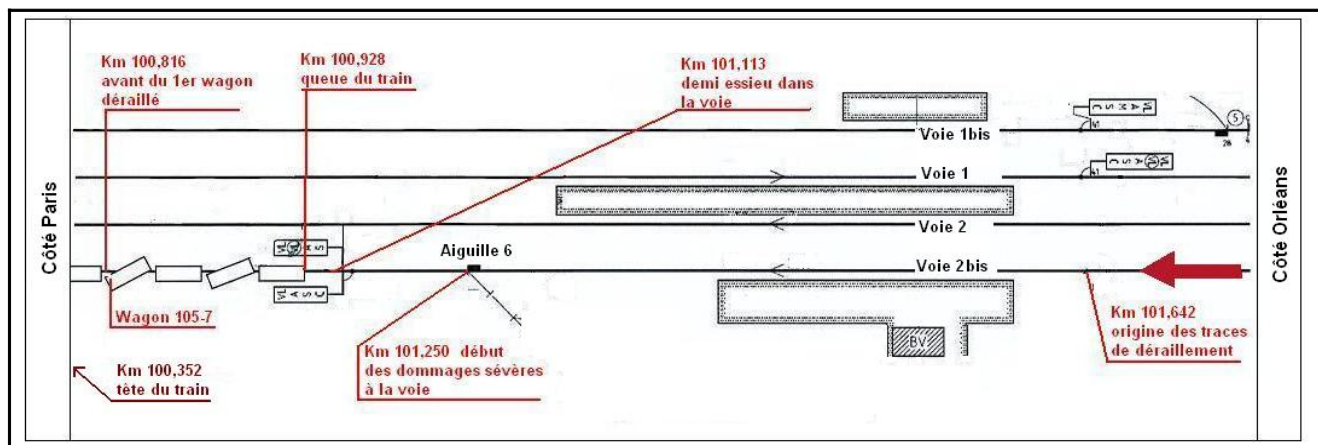
**Figure 3 : Plan schématique du lieu du déraillement**

Le schéma ci-après visualise le lieu du déraillement. La section de ligne sur laquelle il s'est produit, comporte quatre voies. Le train déraillé empruntait la voie 2 bis.

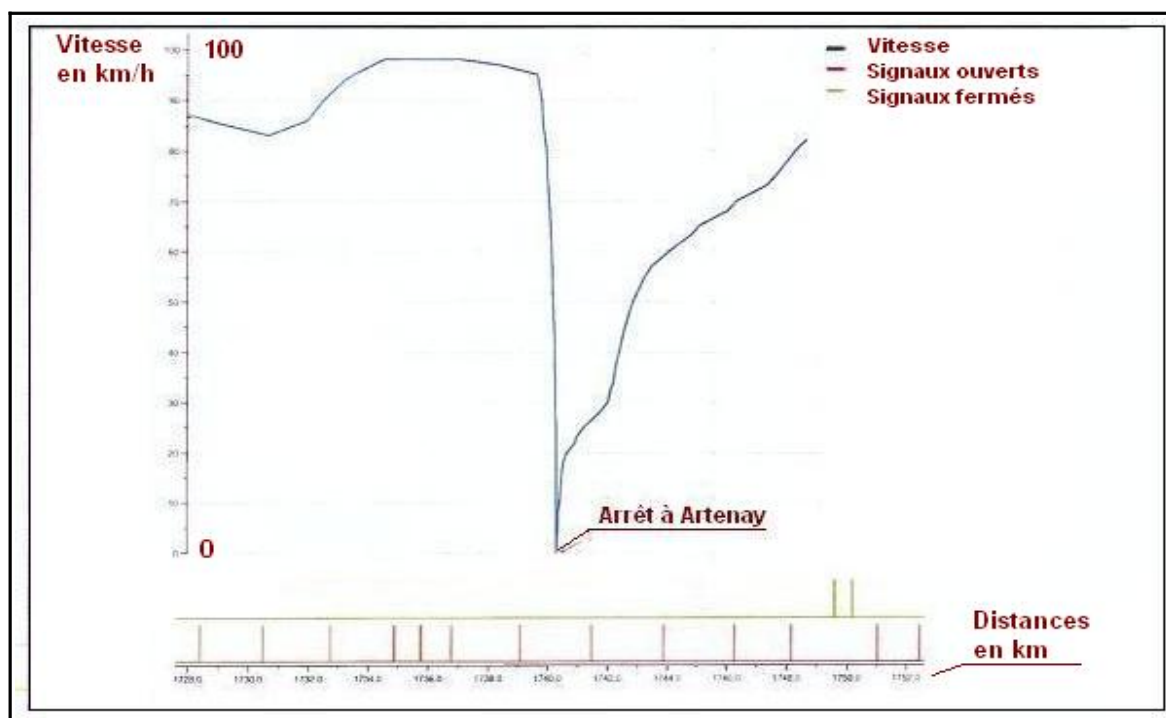
Figure 9 : Graphique des vitesses du train n°62858 à l'approche d'Artenay

On observe que la vitesse limite de 100 km/h est bien respectée et que le freinage dû à la fuite à la conduite générale de frein (CG) se manifeste alors que la vitesse est d'environ 95 km/h.

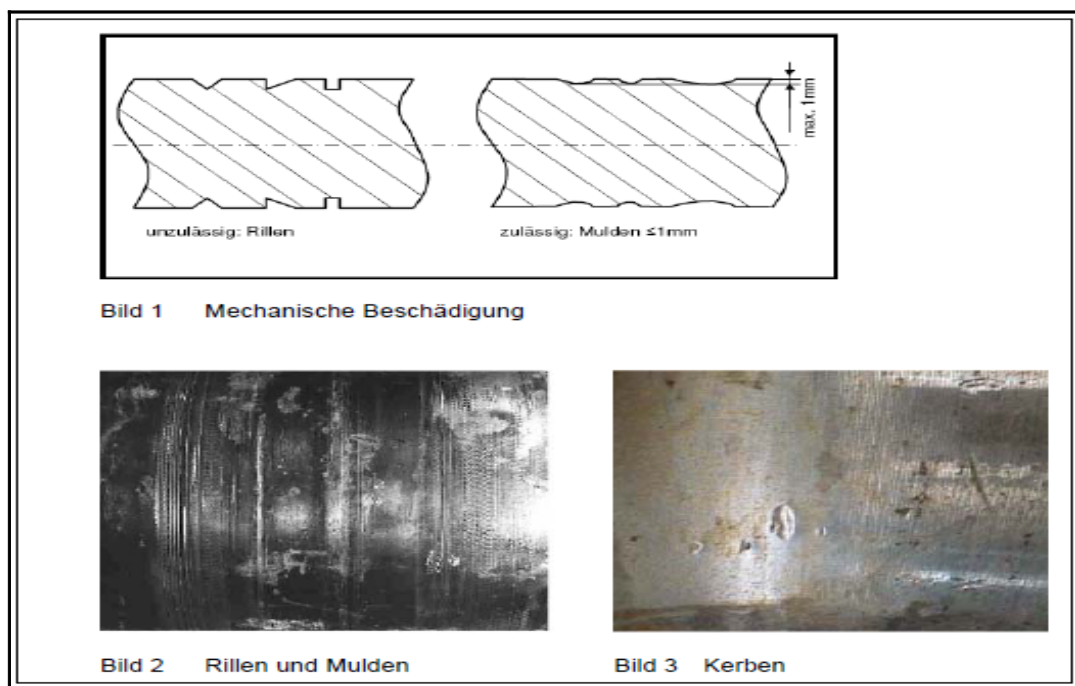
Figure 18 : Extrait du livret de maintenance du VPI

Sont considérées comme inacceptables toutes les rayures circulaires à angles vifs. En revanche, les creux à bords arrondis sont admis lorsque leur profondeur est inférieure à 1 mm.

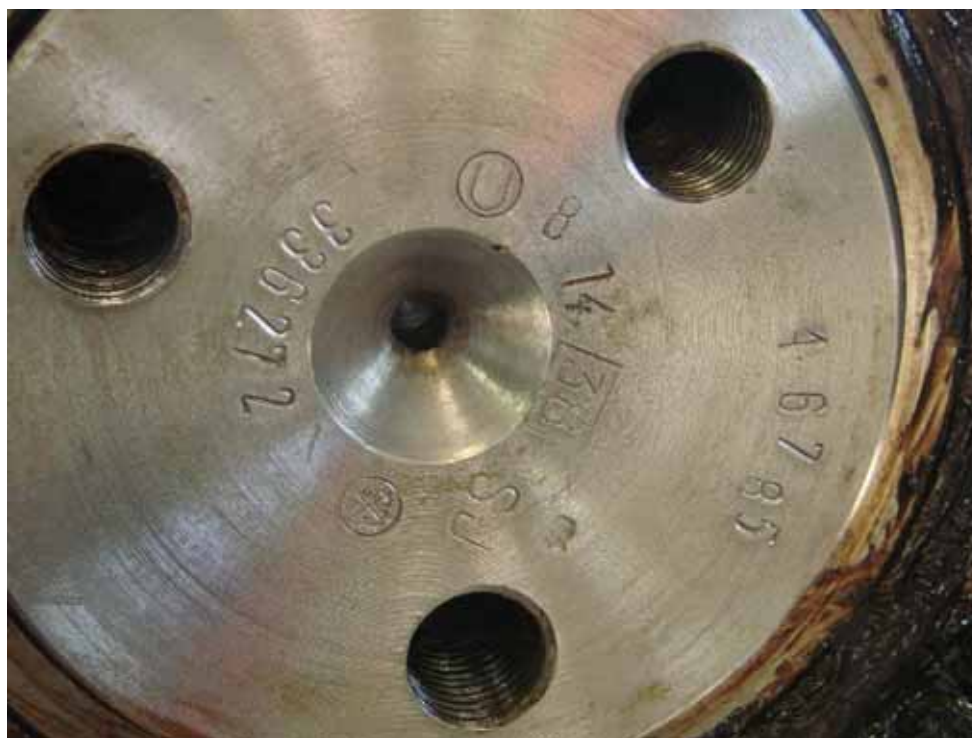
**Photo 1 : Références de l'essieu.**

L'essieu rompu portant les inscriptions suivante : 336272 - U - 8 - 14 - 38 -SJ 1 - 67 - 85 (annexe 1 photo 1).
