**BEA-TT**

*Rapport d'enquête technique  
sur la collision entre  
une rame du tramway d'Orléans  
et un autocar  
survenue le 25 juin 2011  
à Fleury-les-Aubrais (45)*

*décembre 2012*

Affaire n° BEATT-2011-008

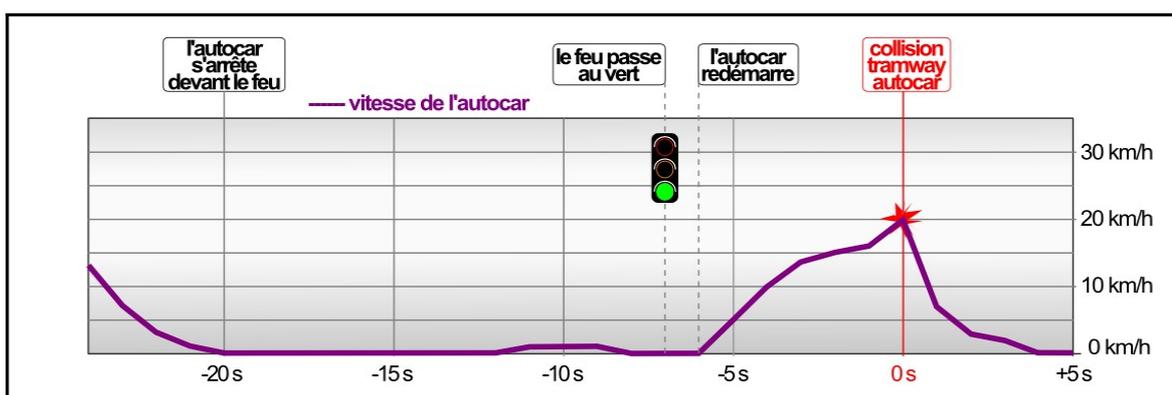
Fig. 14 : Vitesse de l'autocar en fonction du temps

Le graphique ci-après visualise la vitesse de l'autocar en fonction du temps dans les instants qui ont précédé l'accident<sup>5</sup> :

<sup>5</sup> Le passage au vert du feu R11v a été placé sur le graphique à partir des informations issues de l'enregistrement des caméras équipant l'autocar.

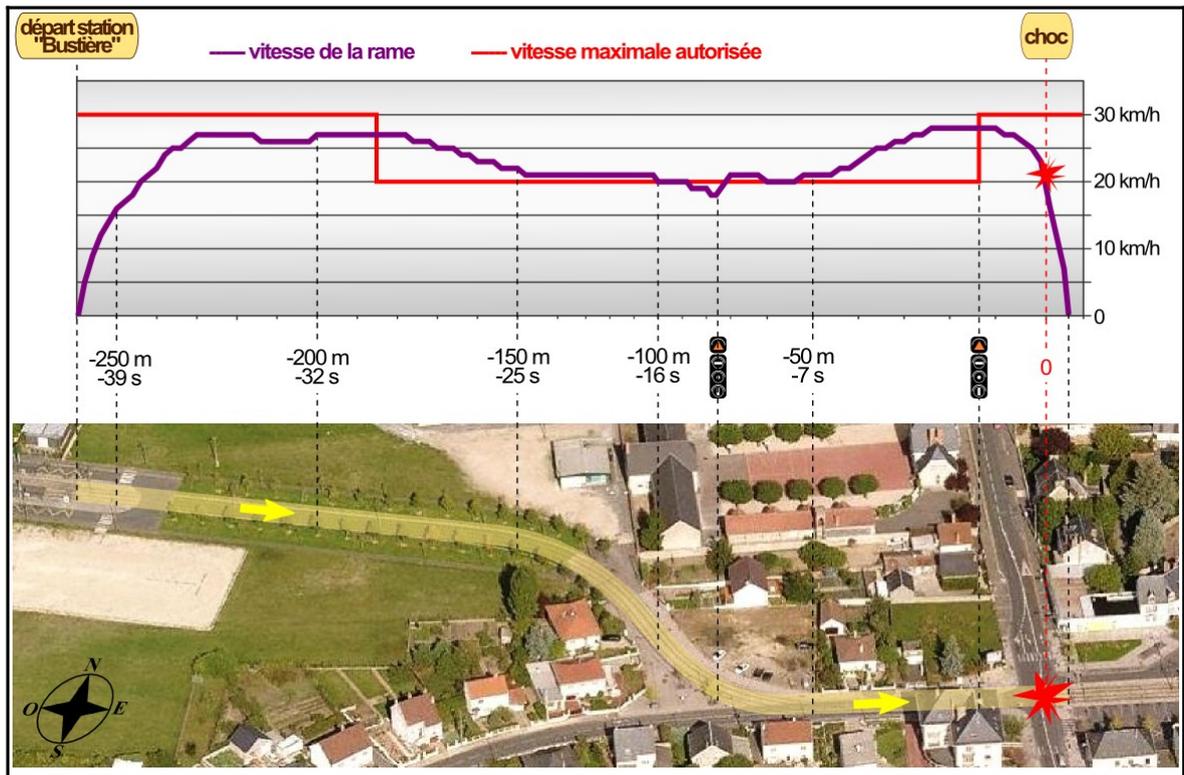
Fig. 18 : Vitesse de la rame depuis son départ de la station « Bustière »

Une distance de 260 mètres sépare la station « Bustière » du lieu du choc, que la rame a parcourue en 43 secondes. En régime stabilisé, le conducteur respecte la vitesse maximale autorisée. En revanche, il diffère l'application des diminutions de cette vitesse autorisée et, *a contrario*, en anticipe, de manière assez significative, les augmentations.

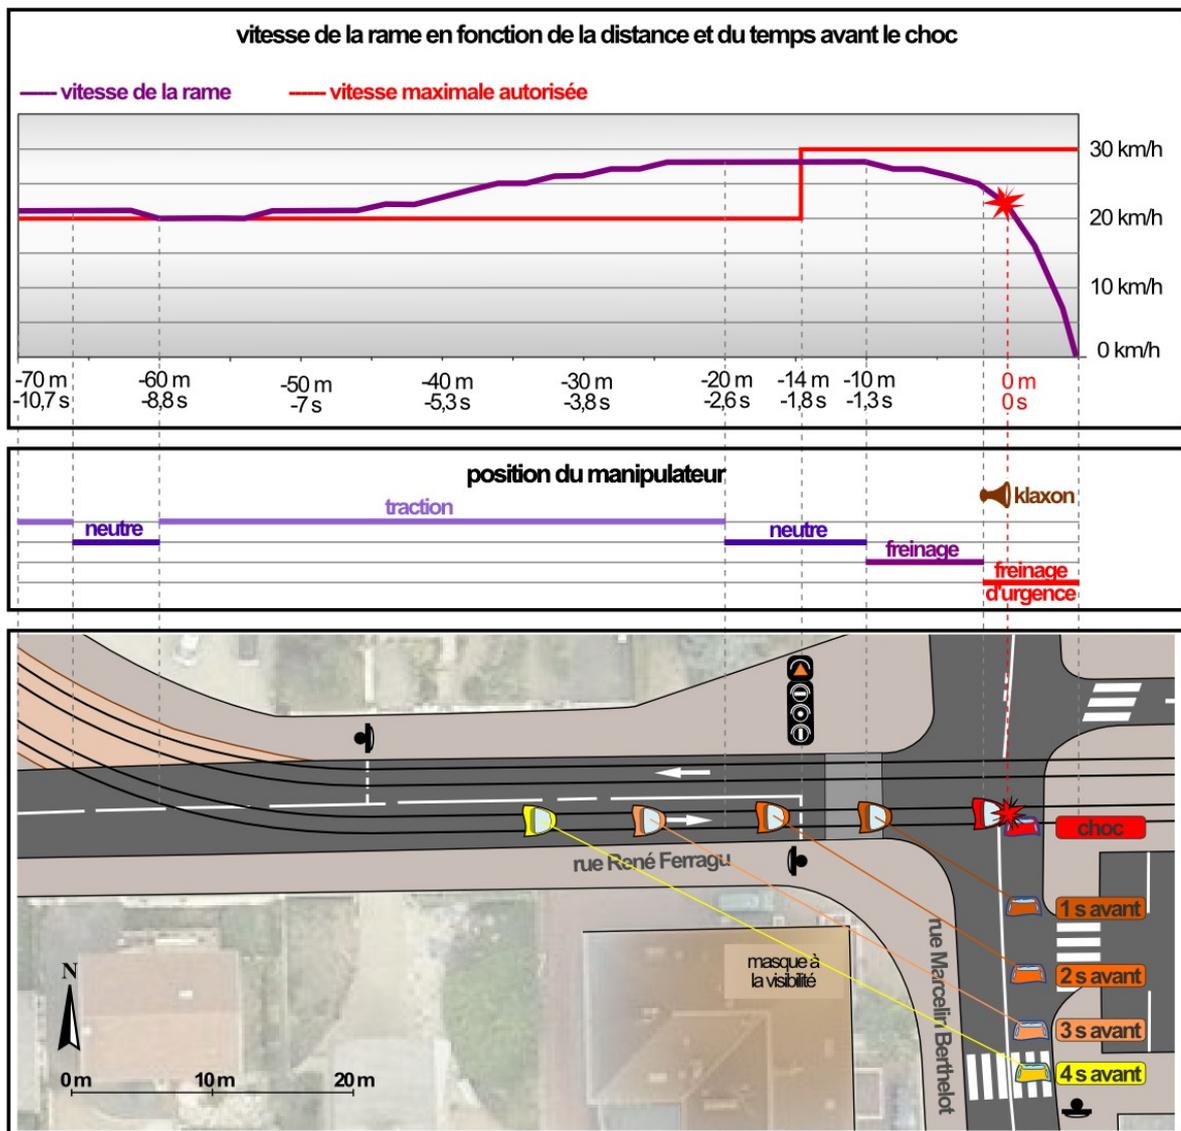
Fig 19 : Vitesse de la rame et actions du conducteur à l'approche du carrefour

La figure ci-dessous détaille la vitesse de la rame et les actions de son conducteur dans les secondes précédant le choc, alors qu'elle se trouve dans le site banal de la rue René-Ferragu. La position de l'autocar à différents instants a été reconstituée à partir des informations issues de son chronotachygraphe.

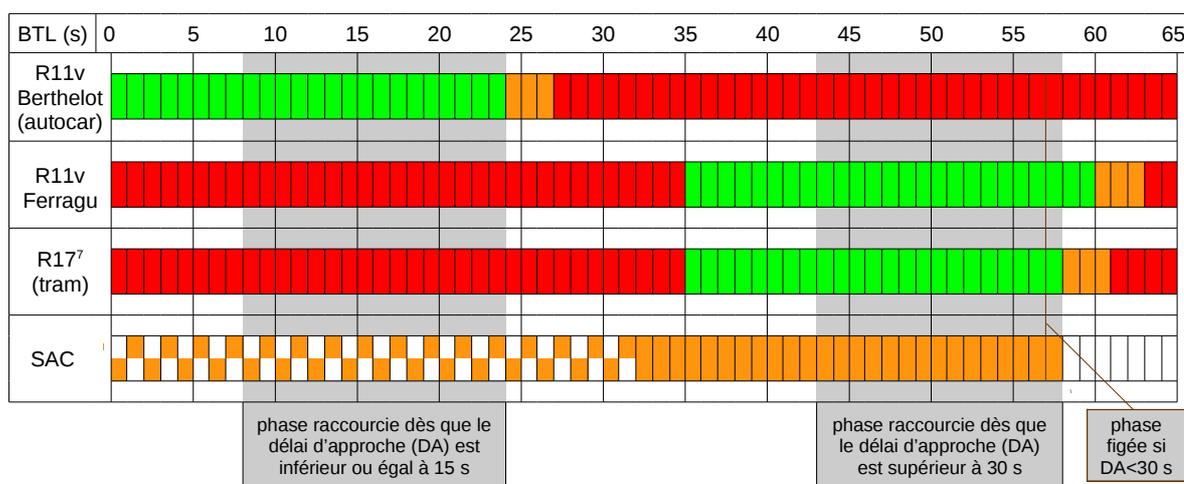
Fig. 21 : Diagramme de fonctionnement de la signalisation lumineuse en présence d'une rame

La lecture de ce diagramme<sup>8</sup> montre que, quel que soit l'état d'avancement du cycle routier au moment où la rame est détectée lors de son départ de la station « Bustière », le

L'enregistrement provenant du dispositif vidéo équipant l'autocar montre que le feu R11v de la rue Marcelin-Berthelot est passé du rouge au vert 7 secondes avant le choc. L'état des feux durant la dizaine de secondes précédant ce choc peut ainsi être reconstitué aisément à partir du diagramme de la figure 21.

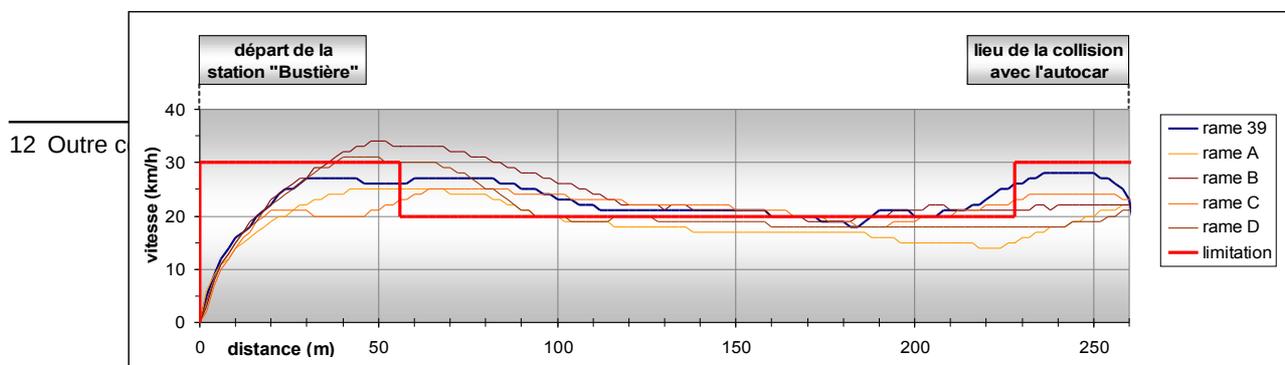
Fig. 24 : Profil des vitesses de 5 rames sur l'un de leurs trajets entre la station « Bustière » et le carrefour Ferragu/Berthelot

Il apparaît tout d'abord qu'aucune de ces rames n'a anticipé la baisse de 30 km/h à 20 km/h de la vitesse maximale, imposée une cinquantaine de mètres après la station « Bustière ». Il est, toutefois, difficile d'atteindre la vitesse de 30 km/h, puis de repasser à 20 km/h sur cette distance dans des conditions de confort satisfaisantes pour les voyageurs.

En revanche, les limitations de vitesse à 20 km/h et à 30 km/h respectivement imposées en amont et en aval du feu R17 gérant le franchissement de la rue Marcelin-Berthelot en venant de la station « Bustière » sont mieux respectées. Pour deux des rames considérées, l'accélération a été très faible, vraisemblablement pour respecter la consigne de « *quart-freinage* ». Deux autres rames ont freiné, vraisemblablement parce que le feu R17 n'était pas encore au vertical, puis ont ré-accélééré durant la traversée de l'intersection.

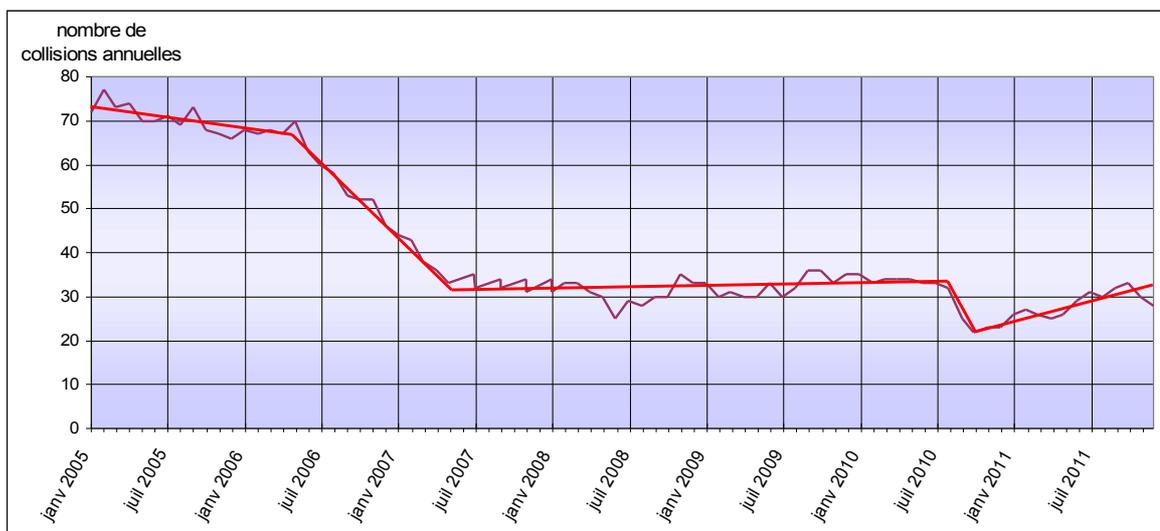
Fig. 26 : Cumul annuel glissant, entre janvier 2005 et décembre 2011, du nombre de collisions entre une rame du tramway d'Orléans et un tiers

Ce nombre de collisions a connu une diminution forte et continue entre mai 2006 et mai 2007, suivie d'une période de stabilisation jusqu'en août 2011. Il a ensuite baissé brusquement en septembre et en octobre 2010 avant de ré-augmenter progressivement jusqu'à fin 2011 pour revenir approximativement au niveau qu'il atteignait en août 2010. La baisse conjoncturelle enregistrée au début de l'automne 2010 est probablement corrélée aux travaux de modification du dispositif de priorité aux feux et des boucles de détection des rames, qui ont été réalisés à cette période.

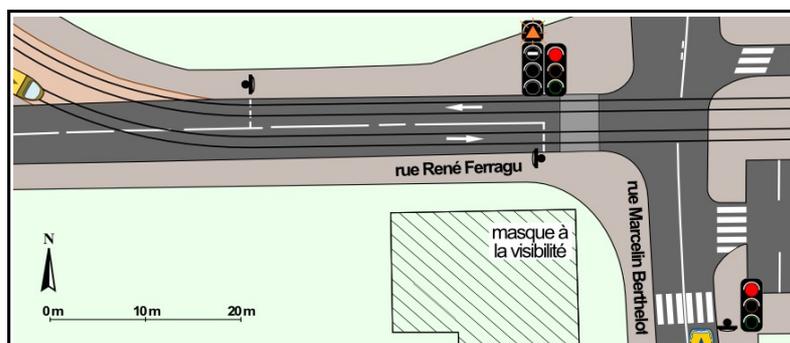
Fig. 27 : 9 à 10 secondes avant le choc

- 43 secondes avant la collision, la rame 39 quitte la station « Bustière ». Le contrôleur de carrefour gérant les feux de signalisation de l'intersection entre les rues René-Ferragu et Marcelin-Berthelot détecte son départ et commande le clignotement du triangle orange du signal d'aide à la conduite implanté au-dessus du feu R17 situé au droit de cette intersection ;
- 20 secondes avant la collision, l'autocar s'arrête devant le feu routier R11v de la rue Marcelin-Berthelot alors au rouge ;
- 9 à 10 secondes avant la collision, la rame 39 commence à entrer dans le site banal de la rue René-Ferragu. Le feu R17 situé au niveau du carrefour précité, dans le sens de sa marche, devient alors visible par le conducteur. Il est à l'horizontal ;

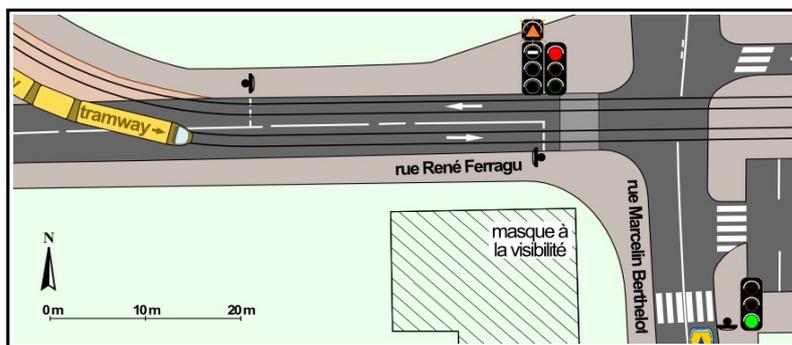
Fig. 28 : 7 secondes avant le choc

- 7 secondes avant le choc, le feu R11v devant lequel stationne l'autocar passe au vert. Son conducteur s'apprête à repartir ;

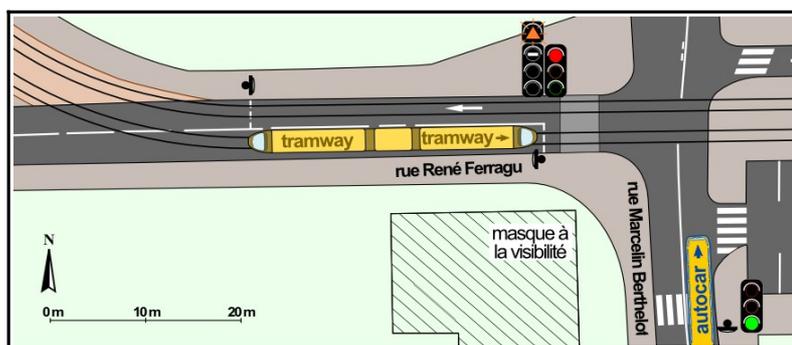
Fig. 29 : 1,8 secondes avant le choc

- environ 3 secondes avant la collision, le bâtiment situé dans l'angle nord-ouest des rues René-Ferragu et Marcellin-Berthelot n'empêche plus les conducteurs des deux véhicules concernés de s'entr'apercevoir. Cependant, aucun des deux ne mentionne avoir perçu la présence de l'autre. Ils sont alors tous les deux en train d'accélérer ;
- 1,8 secondes avant la collision, la rame 39 franchit le feu R17 qui est toujours à l'horizontal et qui le restera pendant les 14 secondes suivantes. Elle a atteint la vitesse de 28 km/h et son conducteur a placé son manipulateur de traction-freinage au neutre ;

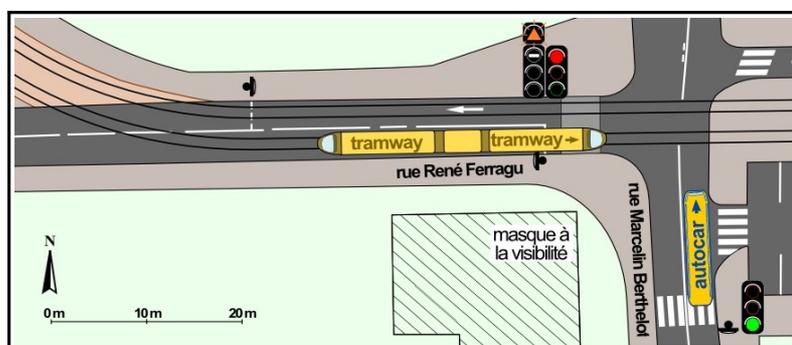
Fig. 30 : 1,3 secondes avant le choc

- 1,3 secondes avant la collision, le conducteur de la rame 39 engage un freinage de service, puis, juste avant le choc, à 2 mètres de l'autocar, il déclenche le freinage d'urgence et actionne simultanément son avertisseur sonore. L'autocar est toujours en phase d'accélération.

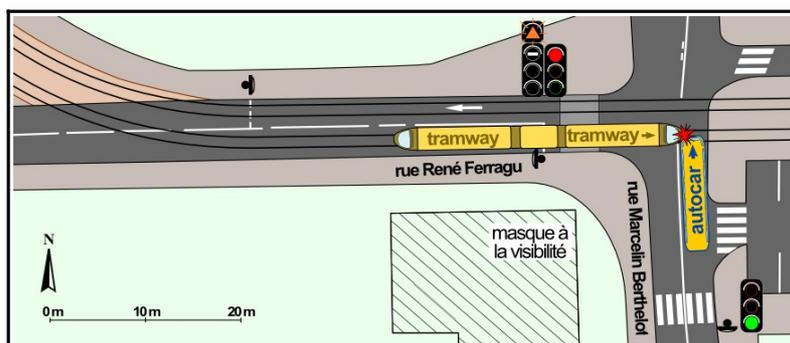
Fig. 31 : Choc

- La rame 39 percute l'avant de l'autocar à la vitesse de 23 km/h. Ce dernier avançait alors à 20 km/h. Il est poussé sur environ 5 mètres. Les bogies avant et central de la rame 39 déraillent. Elle se met « en portefeuille ».

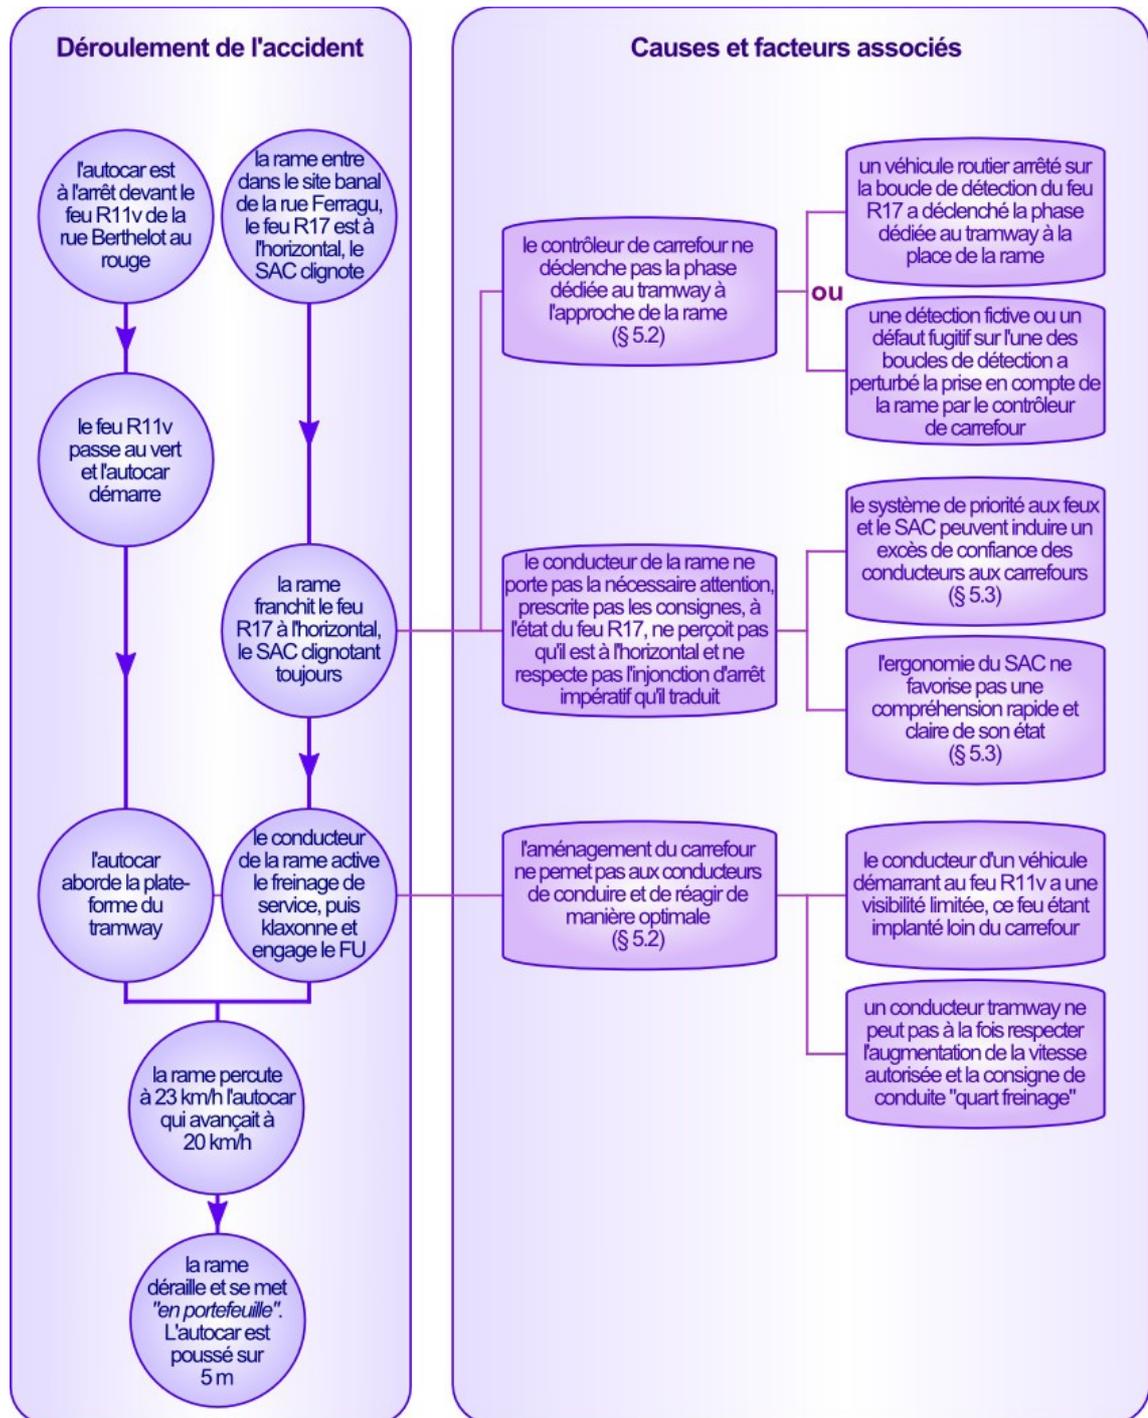
Fig. 34 : Schéma des causes et des facteurs associés

Les investigations conduites permettent d'établir le graphique ci-après qui synthétise le déroulement de l'accident et en identifie les causes et les facteurs associés.

Cette analyse conduit le BEA-TT à rechercher des orientations préventives dans les deux domaines suivants :
