BEA-TT

*Rapport d'enquête technique
sur la collision entre deux poids lourds
et trois véhicules légers
survenue le 14 septembre 2011
sur l'autoroute A9 à Loupian (34)*

septembre 2013

Affaire n° BEATT-2011-010

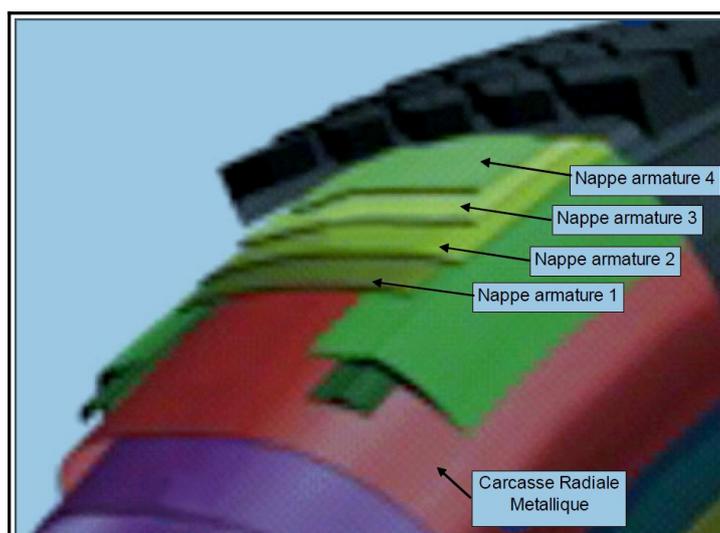
La figure 18 visualise la structure de ces pneumatiques qui est constituée d'une carcasse radiale sur laquelle sont superposées quatre nappes d'armature, puis la bande de roulement.

Figure 18 : Structure du pneumatique concerné
