BEA-TT

*Rapport d'enquête technique
sur la sortie de route d'un autocar
survenue le 4 février 2012
sur la RD 146 à Aubertin (64)*

décembre 2012

Affaire n° BEATT-2012-003

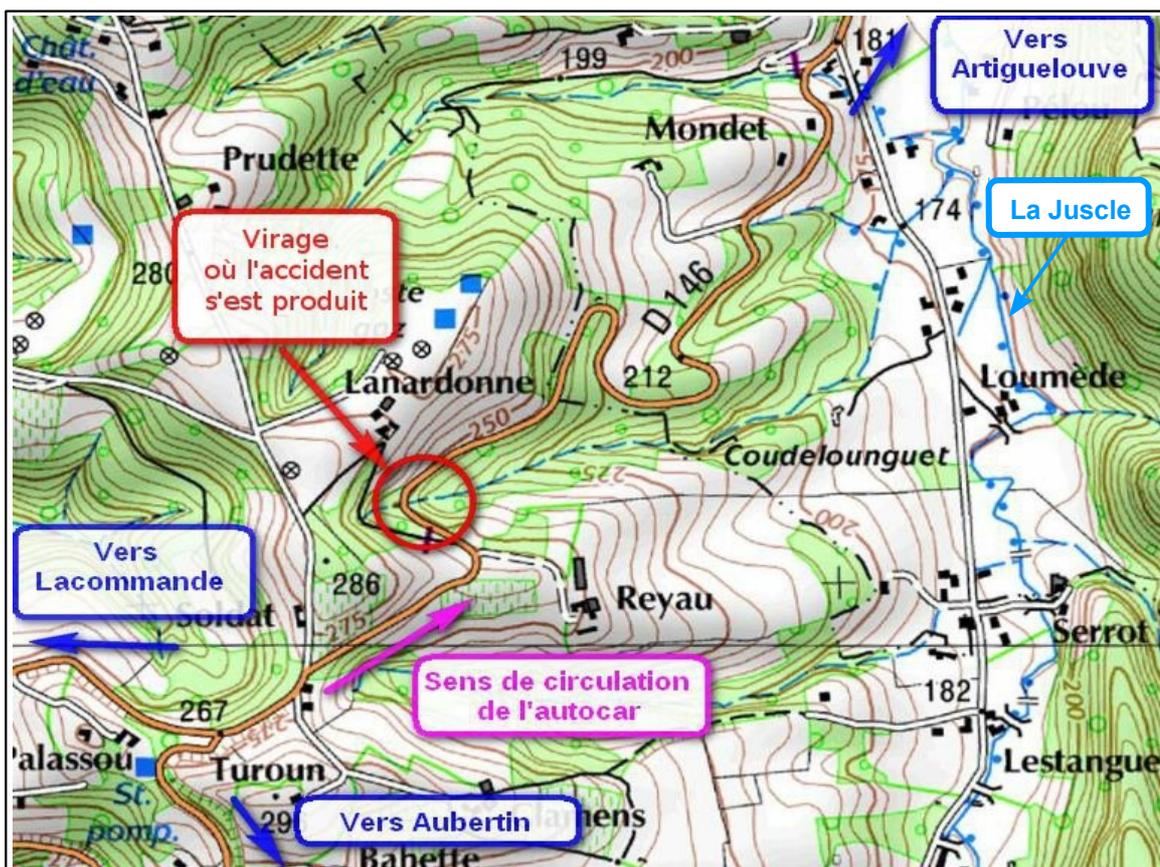
Figure 3 : La route départementale n° 146 dans le secteur de l'accident

Il s'agit d'un virage serré de 25 m de rayon qui présente un dévers de 5 % et s'inscrit dans une pente de 8,5 %. La chaussée y est large de 6,70 m. Elle est fissurée et ne dispose de pratiquement pas d'accotement à droite, dans le sens de circulation de l'autocar accidenté. Elle est, de fait, immédiatement bordée de ce côté par un fossé abrupt de 6 à 8 m de profondeur.

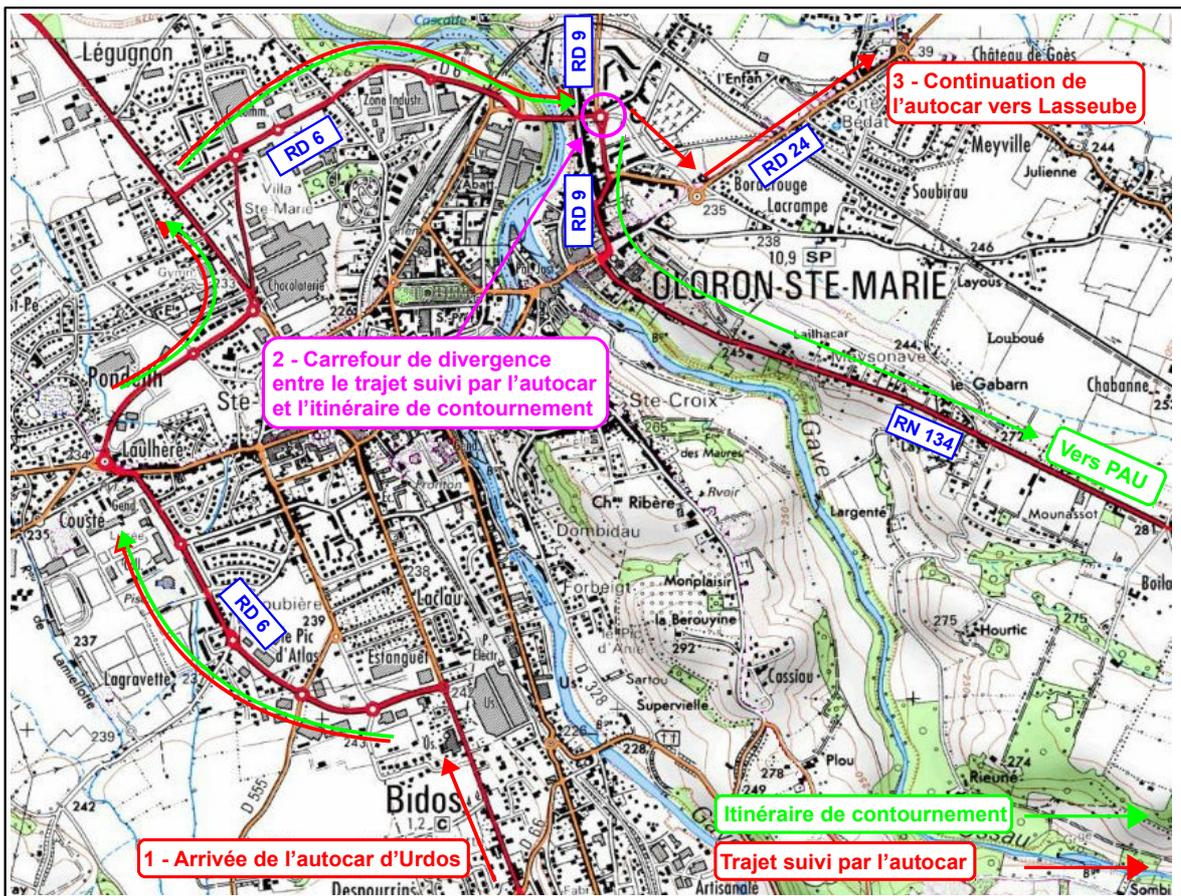
À l'entrée d'Oloron-Sainte-Marie, l'autocar a bifurqué, tout à fait normalement, vers l'itinéraire, balisé et conseillé aux poids lourds, de contournement de cette ville. Il a suivi cet itinéraire, constitué par la route départementale n° 6, jusqu'à son carrefour giratoire avec la route départementale n° 9. À cette intersection, il a pris la direction de Goès et de Lasseube au lieu de rejoindre, par la RD 9, la route nationale n° 134 vers Pau.

Figure 8 : Trajet de l'autocar dans le contournement d'Oloron-Sainte-Marie

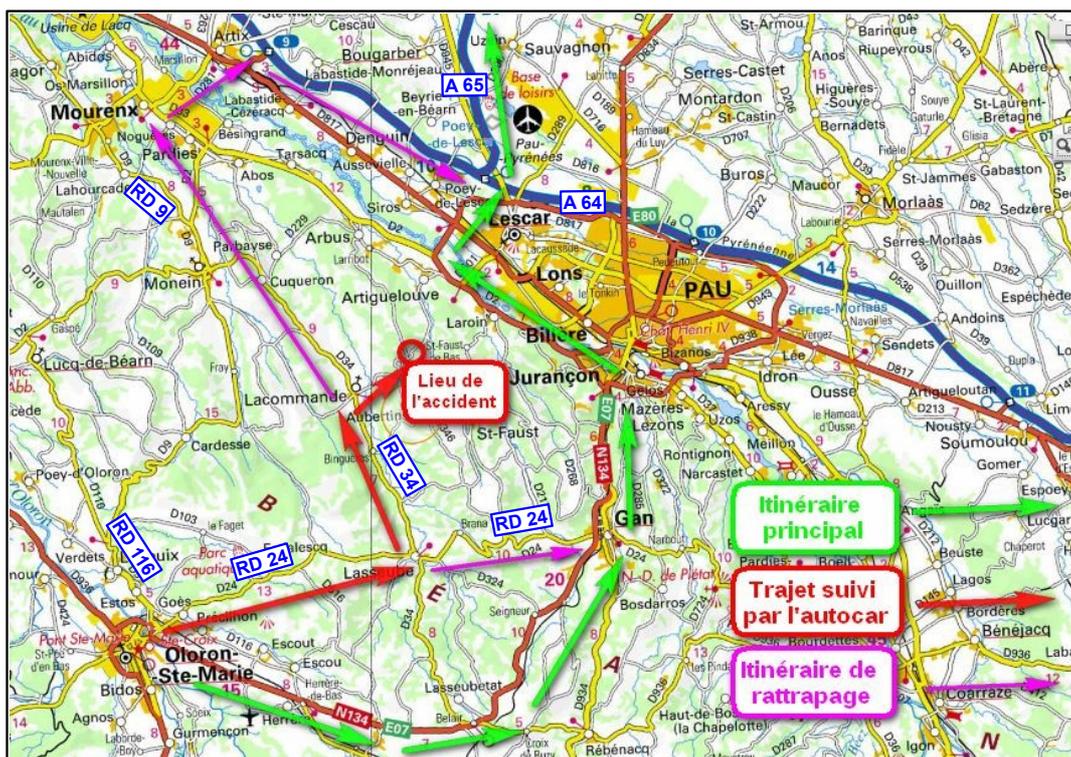
- dans les premiers kilomètres suivant l'intersection de la RD 6 avec la RD 9, revenir sur ses pas en faisant demi-tour, par exemple au niveau du carrefour giratoire entre la RD 6 et la RD 24 ou, un peu plus loin, à Goès, au rond-point formé par la RD 24 et la RD 116 ;
- à Lasseube, rester sur la RD 24 et rejoindre la RN 134 à Gan, au lieu de tourner à gauche sur la RD 34 ;
- à Lacommande, poursuivre sur la RD 34, rejoindre la RD 9 à Monein, puis l'entrée n° 9 d'Artix de l'autoroute A64 et enfin l'autoroute A65, au lieu de tourner à droite sur la RD 146.

Figure 9 : Trajet de l'autocar entre Oloron-Sainte-Marie et le lieu de l'accident

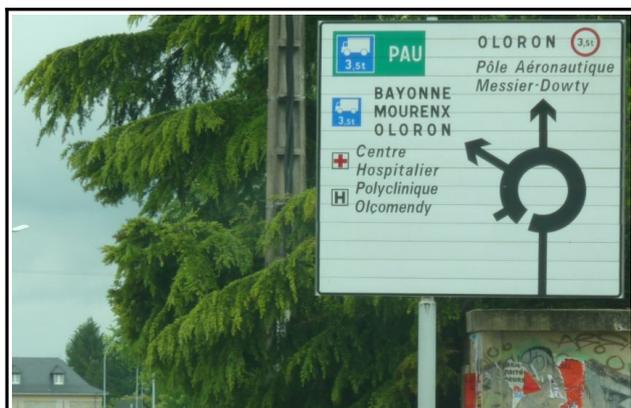
À l'entrée de l'agglomération d'Oloron-Sainte-Marie en venant d'Urdos, un panneau de présignalisation, implanté sur la RN 134, flèche l'itinéraire de contournement conseillé aux poids lourds pour rejoindre Pau (vue n° 1).

Figure 13 : Vue n° 1 – La présignalisation sur la RN 134 de l'itinéraire de contournement conseillé aux poids lourds se dirigeant vers Pau

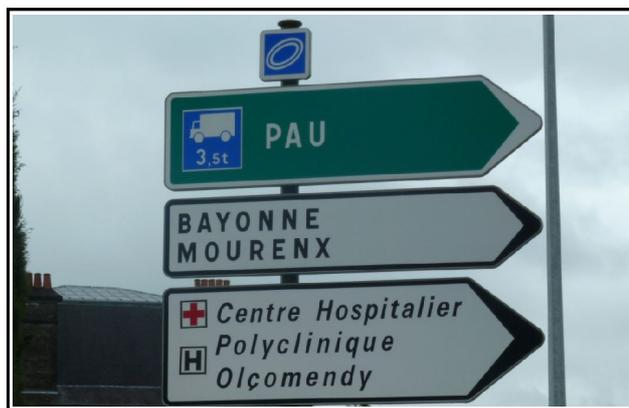
Jusqu'au carrefour giratoire avec la RD 9, la direction de Pau est jalonnée le long de cet itinéraire de contournement selon les mêmes principes (vue n° 2). De plus, les panneaux de signalisation rencontrés sont complétés par un cartouche de type E 46 comportant un double anneau blanc, qui indique aux usagers qu'ils empruntent une rocade.

Figure 14 : Vue n° 2 - L'un des balisages de cet itinéraire de contournement

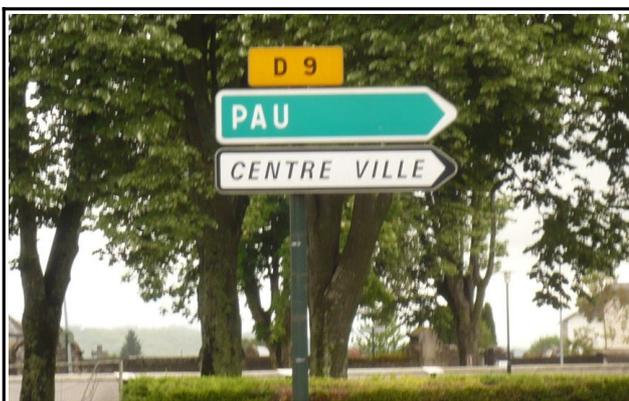
Figure 16 : Vue n° 4 - Au carrefour avec la RD 9, la signalisation, sur la droite, de la direction de Pau

Or en arrivant à ce carrefour giratoire, cette signalisation n'apparaît plus. Dans ces conditions, il pouvait y avoir confusion entre la route à droite vers Pau que l'autocar devait suivre, mais qui était signalée comme une route départementale passant par le centre-ville, et la route plus large qui s'offrait devant lui, directement dans l'axe de la chaussée qu'il venait d'emprunter et dont les caractéristiques, à savoir une chaussée de grande largeur, la présence d'un mur anti-bruit et un revêtement récent l'apparentaient à une rocade. Il s'agit, en fait, du début de la prolongation vers la route nationale n° 134, de la rocade de contournement d'Oloron-Sainte-Marie, dont l'achèvement n'est pas programmé ;

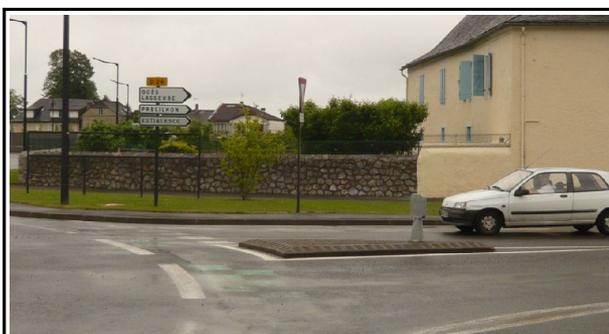
Figure 19 : Vue n° 7 – Au carrefour giratoire avec la RD 24, la signalisation de la direction de Goès et Lasseube

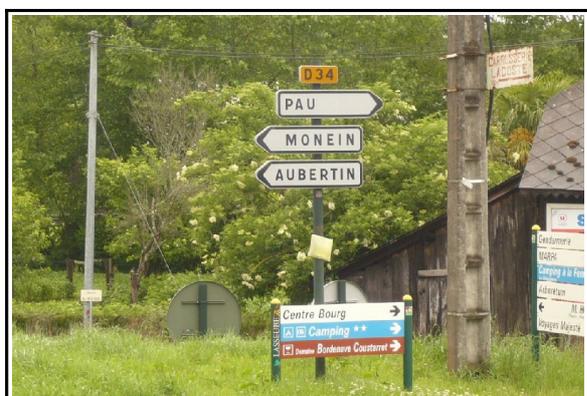
À l'intersection entre la RD 24 et la RD 34 à Lasseube, la direction de Pau est indiquée sur la droite (vue n° 8). L'autocar a tourné à gauche vers Monein et Aubertin. À Lacommande, la signalisation implantée au droit du carrefour de la RD 34 avec la RD 146 indique la direction de Pau par cette dernière route départementale (vue n° 9). L'autocar a quitté la RD 34 pour la suivre.

Figure 20 : Vue n° 8 – Le carrefour de Lasseube entre la RD 24 et la RD 34

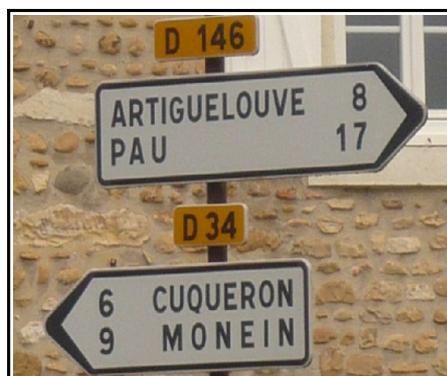
Figure 21 : Vue n° 9 – Le carrefour de Lacommande entre la RD 34 et la RD 146

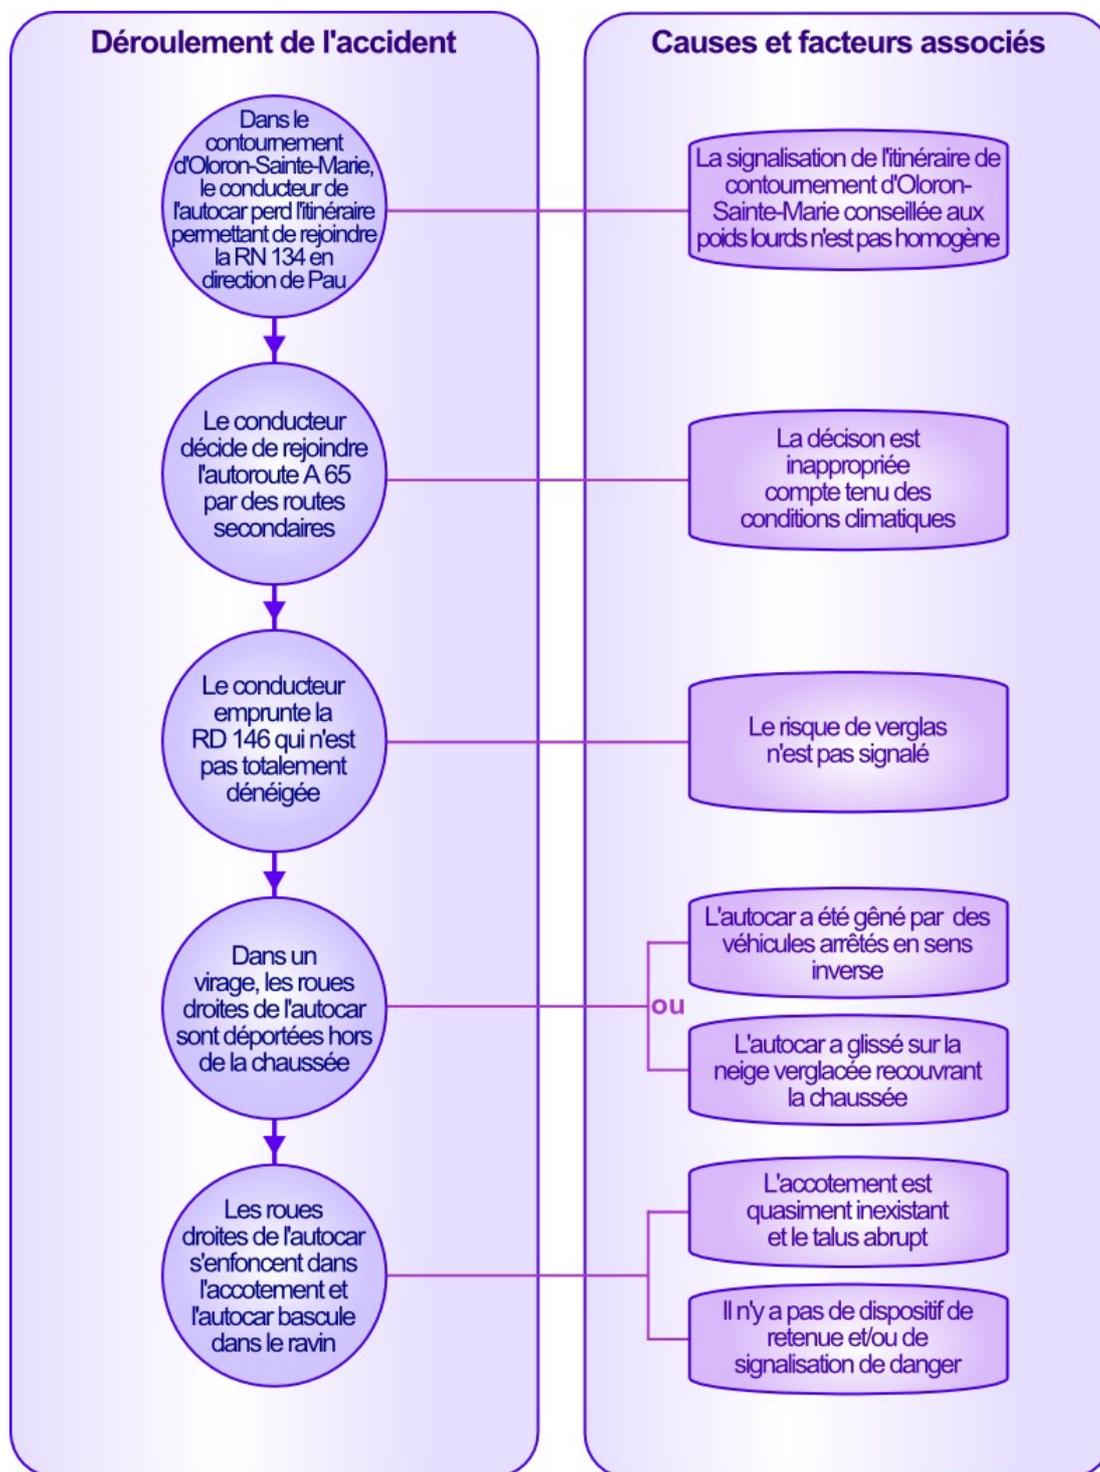
Figure 25 : Le schéma des causes et facteurs associés

La cause directe et immédiate de l'accident est le déport des roues droites de l'autocar en dehors de la chaussée dans un virage à droite très serré et bordé par un fossé abrupt et profond. L'accotement très étroit et non stabilisé n'était pas visible sous la neige tassée et l'autocar l'a mordu, soit qu'il n'ait pas disposé d'une largeur suffisante pour croiser les véhicules venant en sens inverse, soit qu'il ait glissé sur la neige glacée qui recouvrait toute la chaussée à cet endroit.

- l'absence, à un carrefour, de la signalisation de jalonnement de l'itinéraire conseillé aux poids lourds, qui a contribué à écarter le conducteur de l'autocar de son itinéraire ;
- la décision inappropriée de ce conducteur, compte tenu des mauvaises conditions météorologiques, de rejoindre l'autoroute A65 par des itinéraires secondaires ;
- l'absence de signalisation du danger que peut présenter, en période hivernale, la descente de la route départementale n° 146 vers Artiguelouve.

L'arrivée sur une section de route non dégagée et l'accident qui s'en est suivi montrent la nécessité pour les conducteurs d'autocar de rester, lorsque les conditions météorologiques sont dégradées, sur les itinéraires principaux, dégagés en priorité.
