**BEA-TT**

*Rapport d'enquête technique  
sur la dérive d'un wagon  
sur une voie principale  
en forte pente  
le 24 janvier 2013  
à Modane (73)*

*mai 2015*

Affaire n° BEATT-2013-001

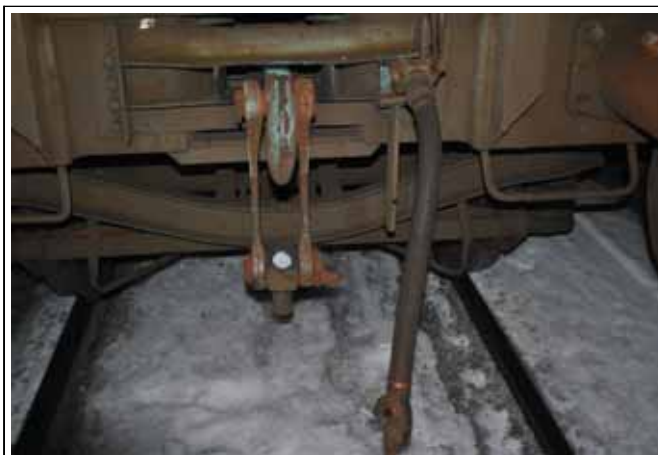
Figure 6 : Vue de l'arrière du 13<sup>e</sup> wagon

Le départ de la dérive est localisé approximativement au km 237,900. Cet endroit, se trouve donc à 1700 m environ du lieu de la collision, dans une zone en rampe d'environ 25 ‰.

Aucune cale, qui aurait pu être utilisée pour tenter d'immobiliser le wagon dételé n'a été remarquée par les enquêteurs à cet endroit.

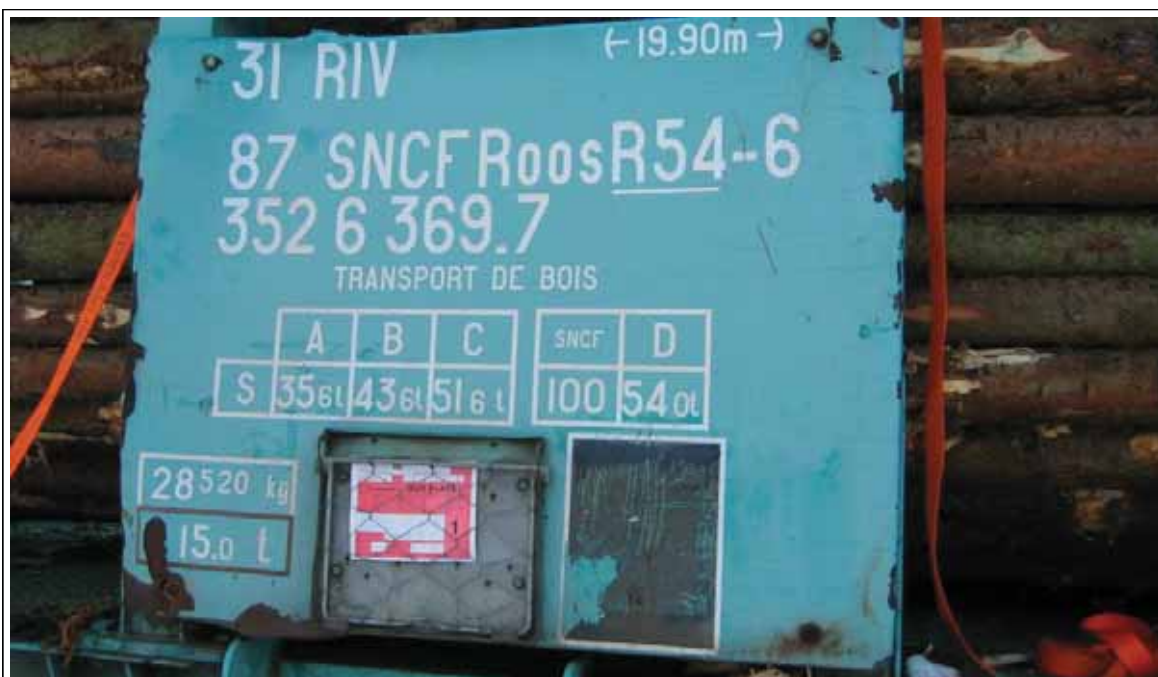
Figure 8 : La plaque d'inscriptions du wagon accidenté

Son distributeur de frein est du type C3A et sa dernière révision date de février 2002 pour une périodicité de 18 ans. Il n'a fait l'objet d'aucun signalement de dysfonctionnement depuis qu'il a été monté sur ce wagon en mars 2002.

Les seules interventions sur l'équipement de frein du wagon sont une réparation de la commande de changement de régime et des remplacements de semelles.

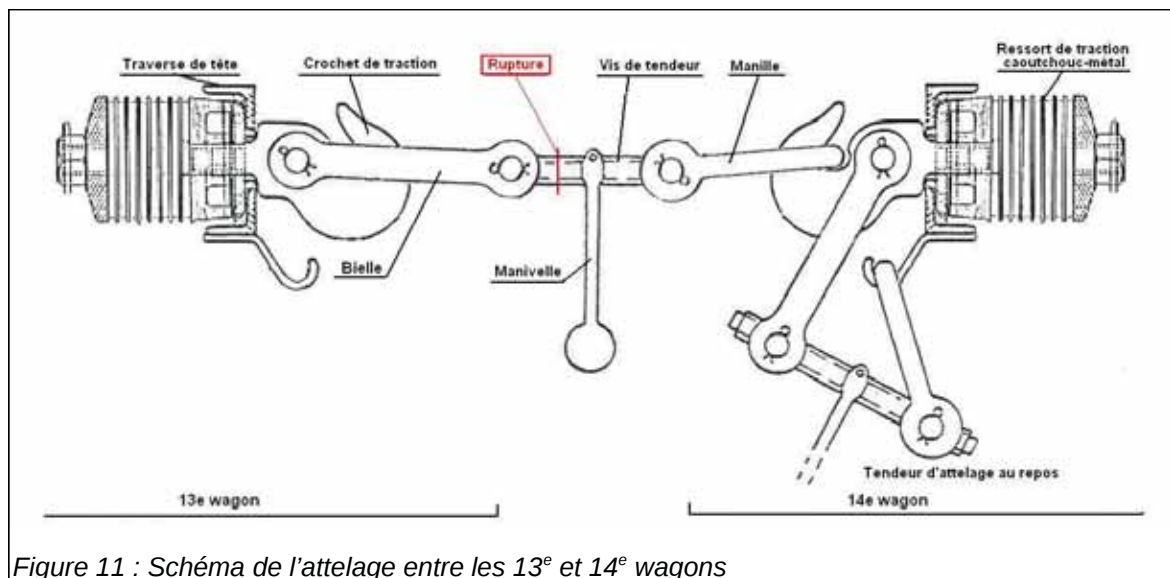
Figure 11 : Schéma de l'attelage entre les 13<sup>e</sup> et 14<sup>e</sup> wagons

Il s'agit d'un attelage de type classique spécifié pour supporter des efforts de 850 kN.

Ce type d'attelage équipe la majorité du parc européen de wagons. Les ruptures sont rares mais pas exceptionnelles et se produisent très généralement en tête ou au milieu du train.

La rupture de l'attelage entre le 13<sup>e</sup> et le 14<sup>e</sup> wagon est due à la conjonction :

- l'utilisation d'une vis d'origine inconnue, fabriquée dans un acier présentant une faible résilience notamment à basse température ;
- la présence de défauts en fond et en flanc de filets sur la vis du tendeur.

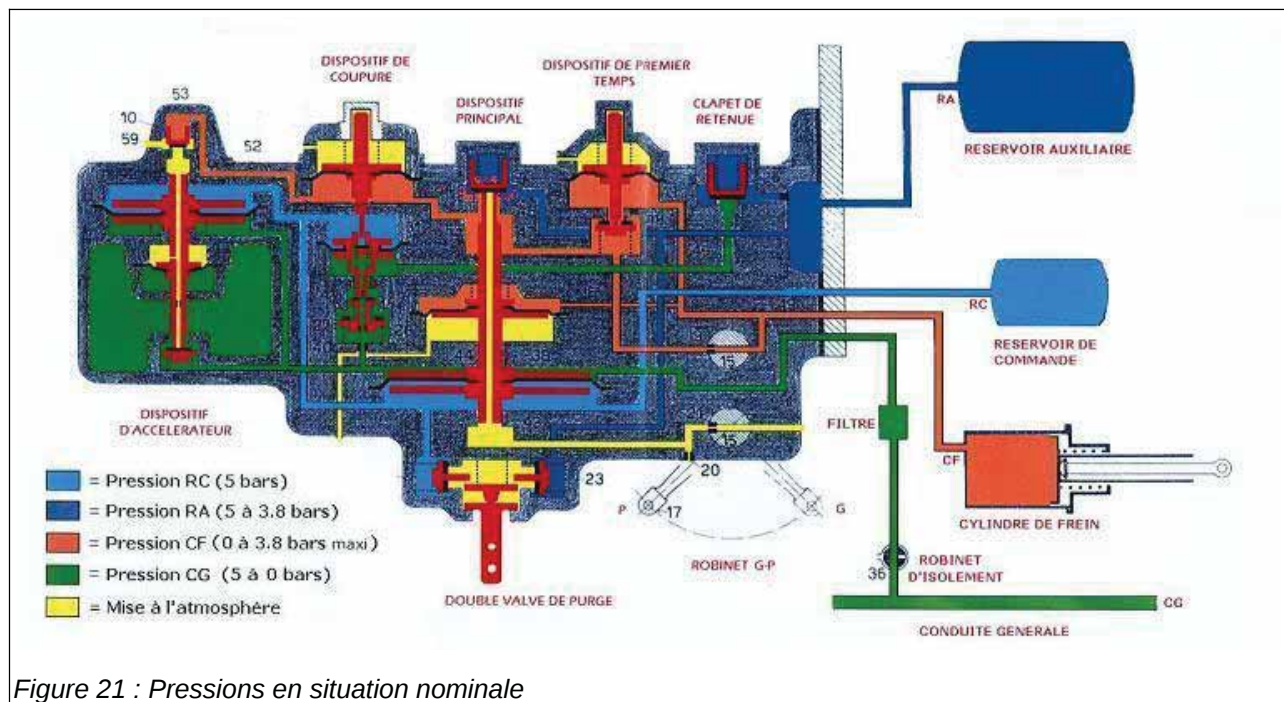
Figure 21 : Pressions en situation nominale

La fuite observée lors des essais à Rennes et à Amiens est représentée sur le schéma ci-après. Elle implique une perte d'étanchéité au niveau de la manchette du dispositif de coupure du distributeur.

Dans tous les cas, il a été vérifié, tant à Rennes qu'à Amiens que les manchettes en cause n'étaient ni percées ni déchirées.

Il apparaît donc que la fuite est probablement causée par le décollement des lèvres d'étanchéité de la manchette lorsque celle-ci s'étire pour permettre le mouvement du piston sous l'effet de la différence de pression entre ses deux faces.

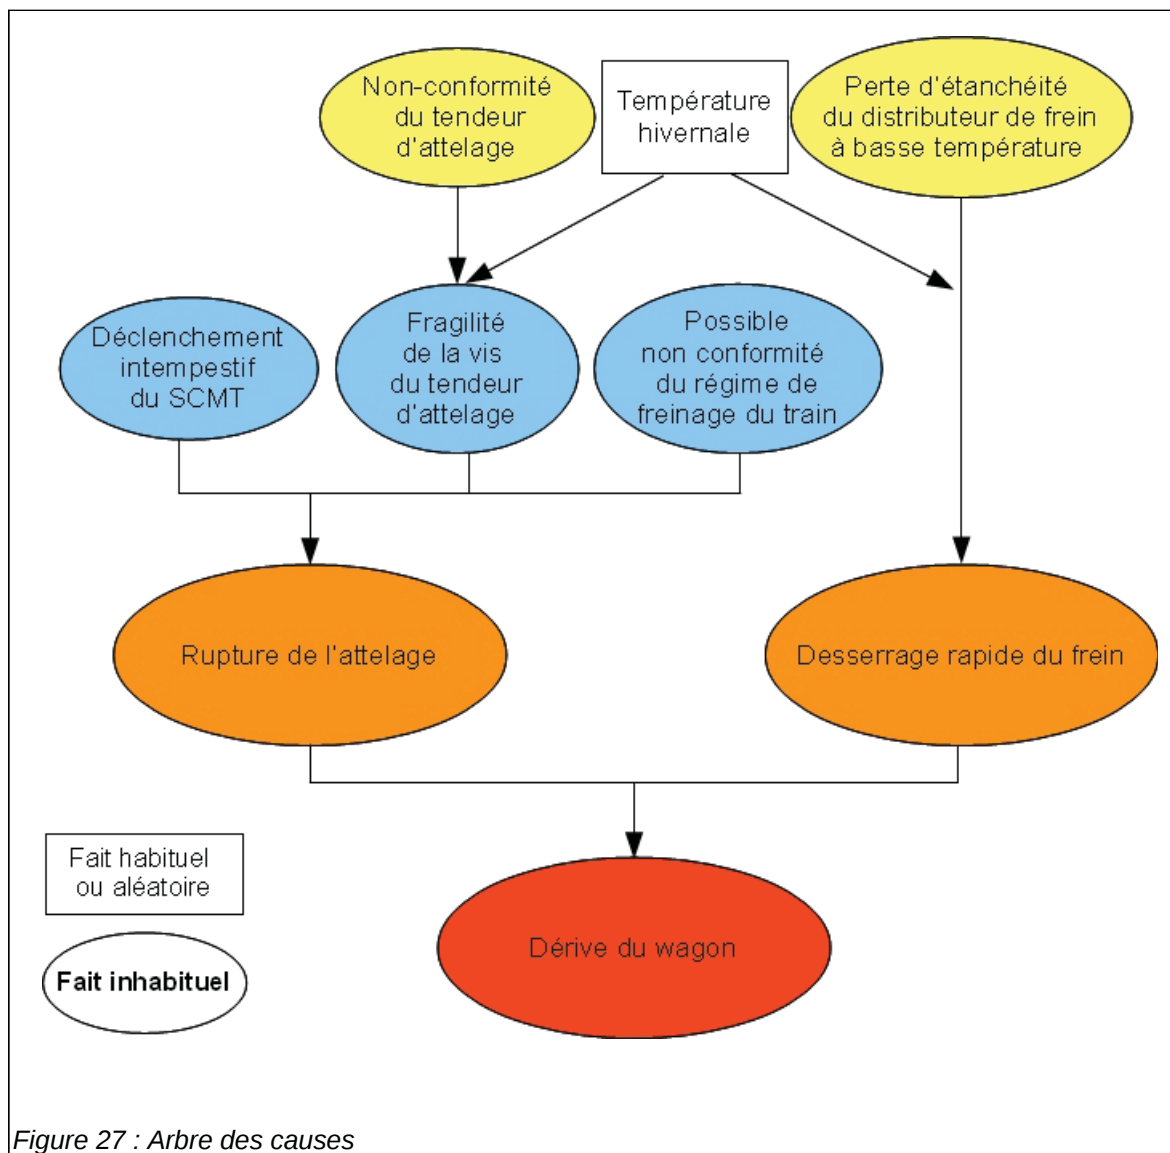
Figure 27 : Arbre des causes

La dérive du dernier wagon du train de Fret SNCF n° 47315 et la collision qui s'en est suivie ont deux causes immédiates : la rupture de l'attelage et le desserrage rapide du frein de ce wagon.

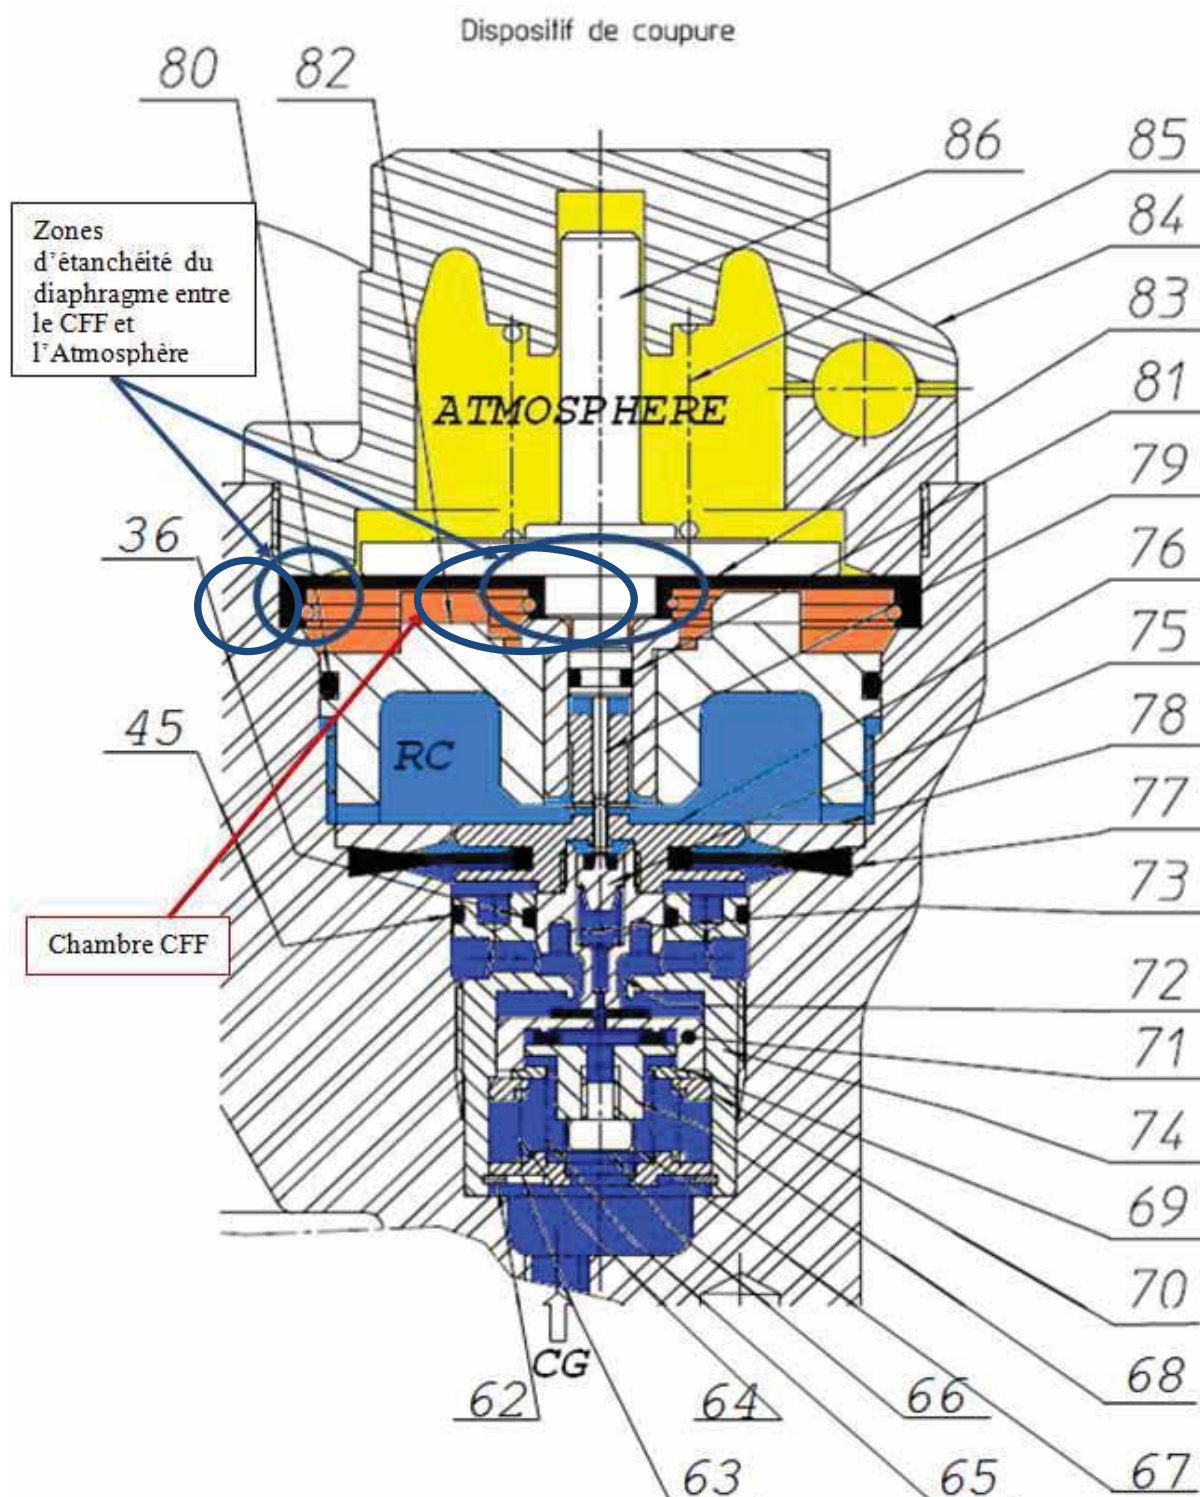
# CONSTATATIONS LORS DE L'EXPERTISE DU DISPOSITIF DE COUPURE

Au regard des résultats ci-dessus, l'expertise s'est focalisée sur le dispositif de coupure et tout particulièrement au niveau du diaphragme **rep 83**.

| Constituant | Conformité et commentaire |
|---|---|
| Diaphragme CFF <b>rep.83</b> | Marqué. Cependant, la dureté est plus importante que sur un diaphragme neuf mais est comparable à celle d'un diaphragme issu d'un distributeur à réviser du même âge (symbole 7 703 5642 de février 2002) |
| <b>Pollution</b> | Présence de gouttelettes d'eau à l'intérieur du bouchon <b>rep.74</b> et sur les élastomères de clapet <b>rep.68</b> . |

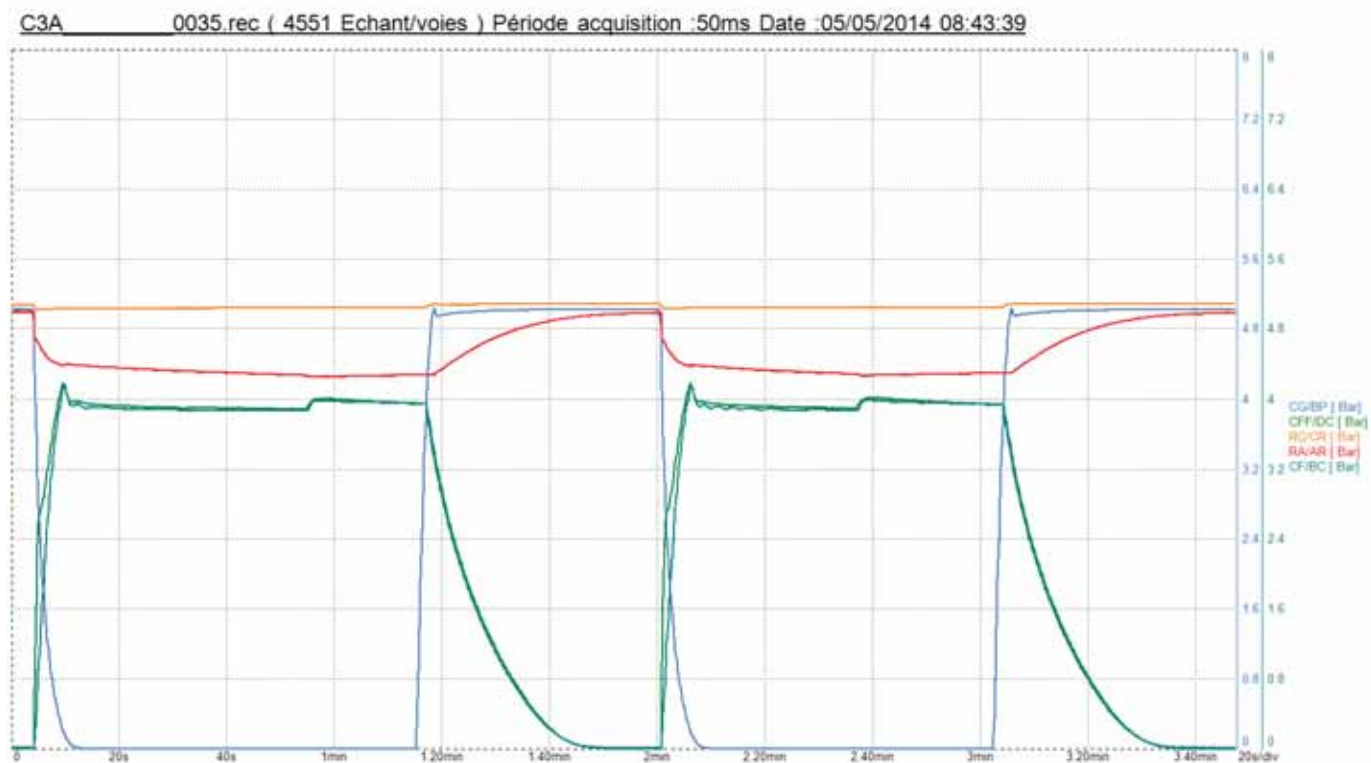
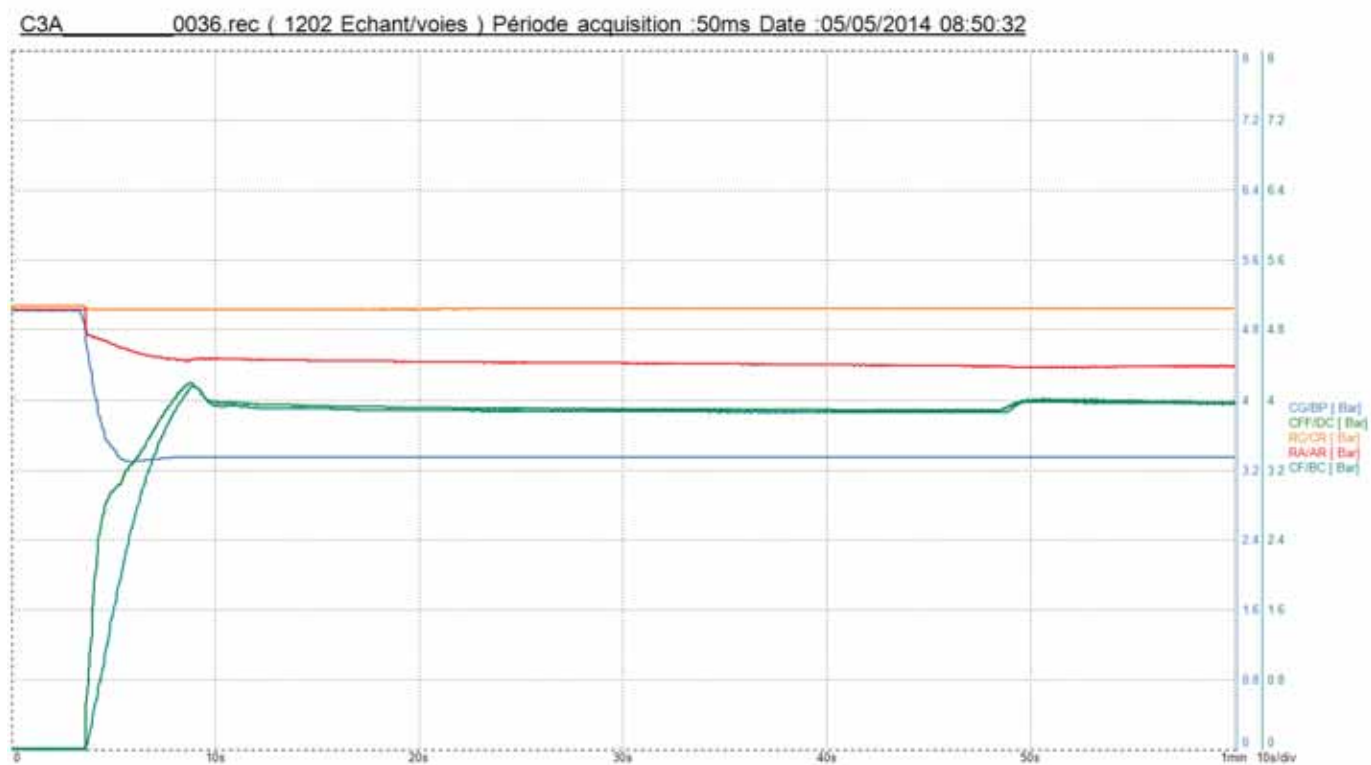
Courbe 35 et 36

| N° Distributeur | Membrane coupure | N° Courbe | Température | Essais | Résultats | Remarques |
|---|---|---|---|---|---|---|
| 125 175 | 2013 | 35 | -25°C (durant 4 nuits en serrage) | 2 Urgence en P | Pas de desserrage | Fuite à la membrane du 1° temps constatée par le trou de mise à l'atmosphère de la lèvre extérieure et devient étanche après 60s<br>Aucune fuite constatée à la membrane de la coupure |
| 125 175 | 2013 | 36 | -25°C | DP CG 1,7b | Pas de desserrage | Fuite à la membrane du 1° temps constatée par le trou de mise à l'atmosphère de la lèvre extérieure et devient étanche après 45s<br>Aucune fuite constatée à la membrane de la coupure |

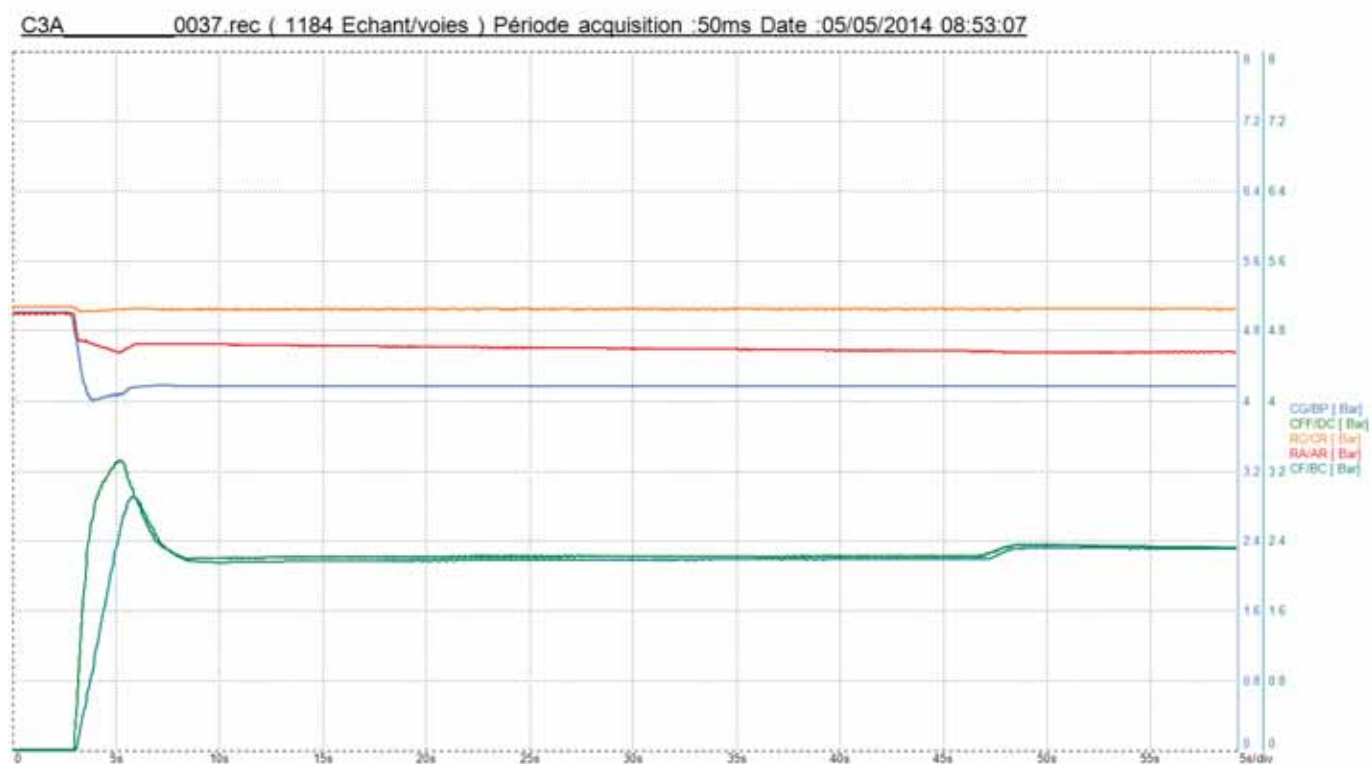
Courbe 37

| N° Distributeur | Membrane coupure | N° Courbe | Température | Essais | Résultats | Remarques |
|---|---|---|---|---|---|---|
| 125 175 | 2013 | 37 | -25°C | DP CG 1b | Pas de desserrage | Fuite à la membrane du 1° temps constatée par le trou de mise à l'atmosphère de la lèvre extérieure et devient étanche après 45s<br>Aucune fuite constatée à la membrane de la coupure |

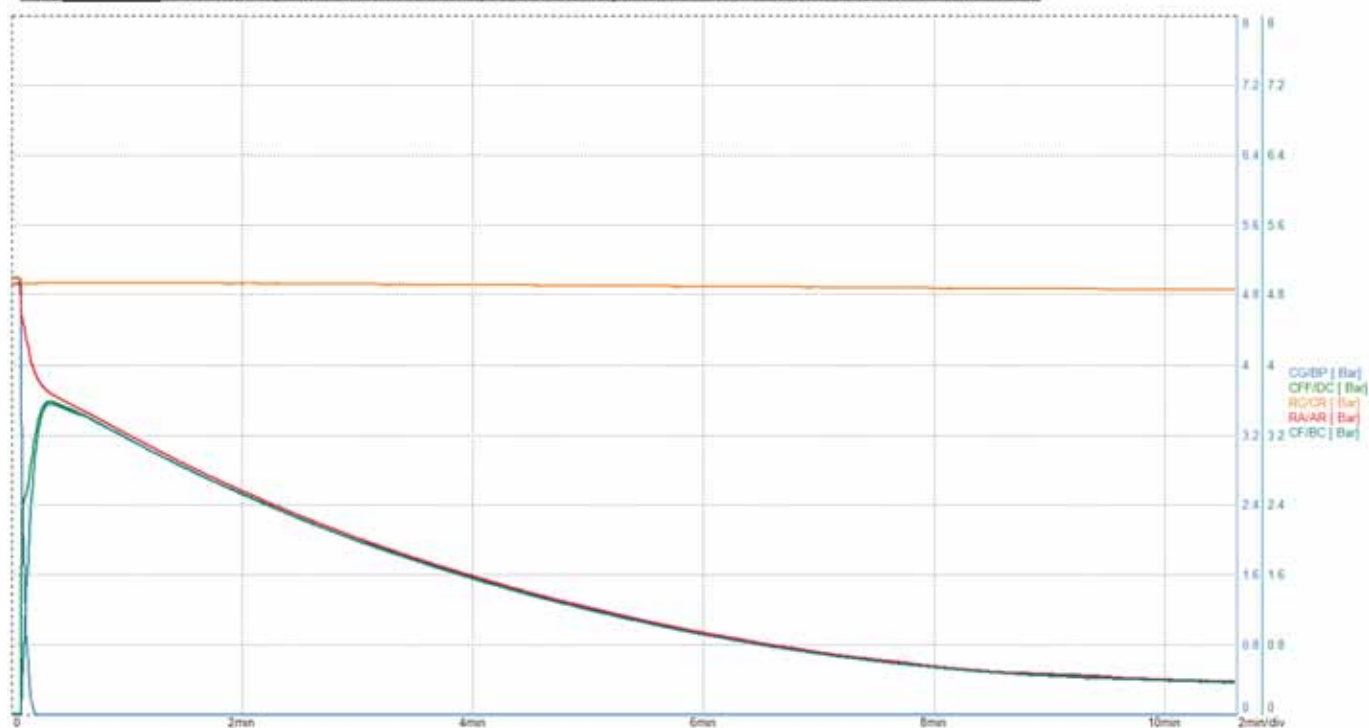
C3A X0002.rec ( 6374 Echant/voies ) Période acquisition :100ms Date :05/05/2014 09:48:44

| N° Distributeur | Membrane coupure | N° Courbe | Température | Essais | Résultats | Remarques |
|---|---|---|---|---|---|---|
| 161 640 | Origine 1996 | X002 | -25°C (durant une nuit en serrage) | Urgence en P | Fuite RA | Fuite à la membrane du 1 <sup>er</sup> temps constatée par le trou de mise à l'atmosphère de la levre extérieure et devient étanche après 10 min, PCF= 0,4b obtenue après 10 min. Aucune fuite constatée à la membrane de la coupure |

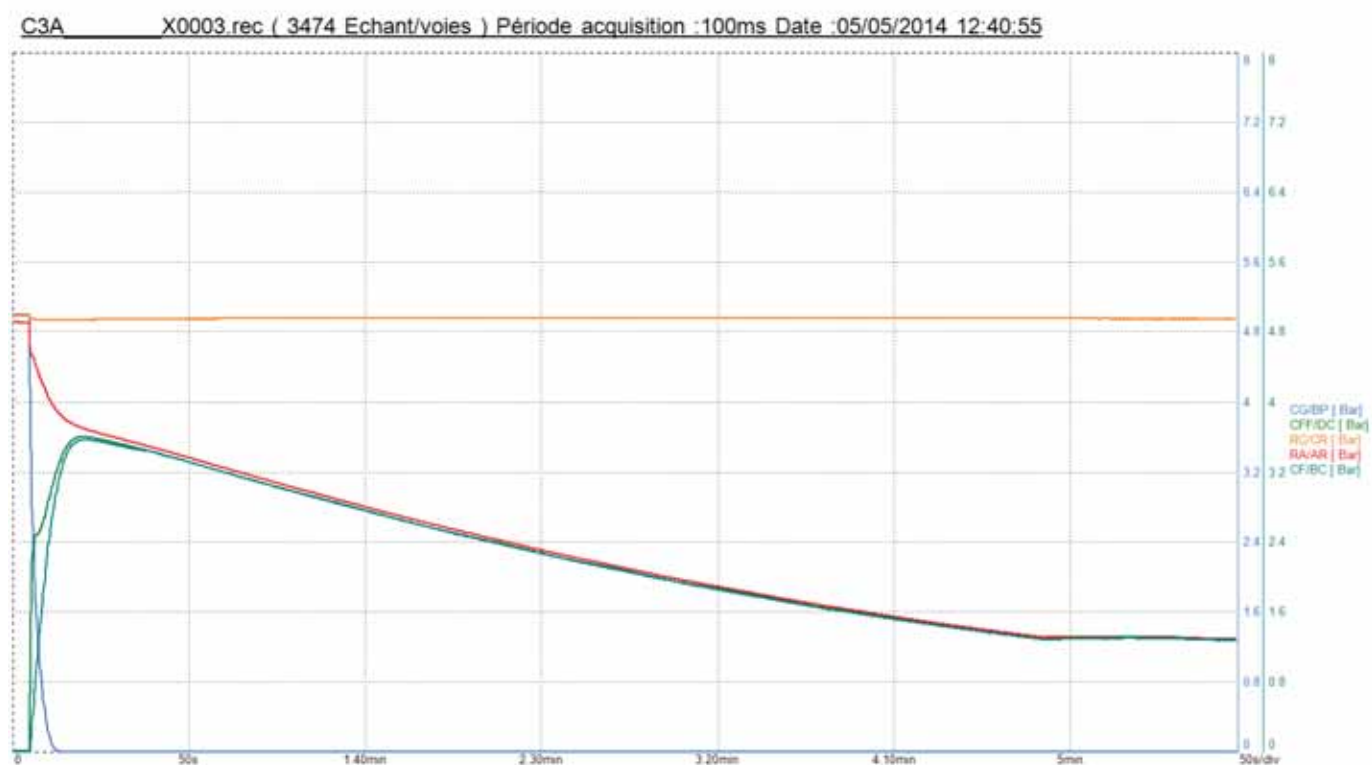
Courbe X003

| N° Distributeur | Membrane coupure | N° Courbe | Température | Essais | Résultats | Remarques |
|---|---|---|---|---|---|---|
| 161 640 | Origine 1996 | X003 | -25°C | Idem X002 | Fuite RA | Fuite à la membrane du 1 <sup>er</sup> temps constatée par le trou de mise à l'atmosphère de la levre extérieure et devient étanche après 5 min, PCF= 1,28b obtenue après 5 min. Aucune fuite constatée à la membrane de la coupure |
