RAPPORT D'ENQUÊTE TECHNIQUE sur le déraillement du train Intercités n° 3657 le 12 juillet 2013 à Brétigny-sur-Orge (91)

Bureau d'Enquêtes sur les Accidents de Transport Terrestre

Affaire n° BEATT-2013-009

Proposition de mots-clés : déraillement, appareil de voie, joint éclissé, éclisse, surveillance, maintenance, management

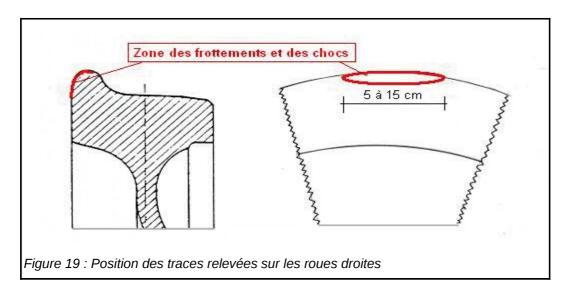
Toutes les traces, à partir de la voiture n° 2, se trouvent sur les boudins des roues droites, à proximité de leurs sommets, du côté des faces internes des roues.

Ces marques n'intéressent pas la totalité de la circonférence de ces roues, mais un secteur d'une longueur comprise entre 5 et 15 cm environ.

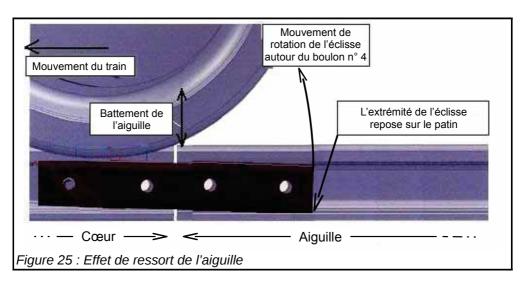
Compte tenu de l'exiguïté de l'ornière où se trouve normalement l'éclisse concernée, son extrémité amont repose obligatoirement sur le patin de l'aiguille. L'extrémité de cette aiguille n'étant plus tenue par le joint éclissé dont les boulons n° 1, 2 et 3 ont cédé, elle se comporte comme une lame de ressort au passage des trains. L'amplitude du mouvement de ce ressort est d'autant plus grande que la danse¹¹ est importante.

Au passage d'une roue, l'aiguille fléchit, puis se libère brutalement dès que la roue a franchi le joint, propulsant l'éclisse dans un mouvement de rotation autour du boulon n° 4.

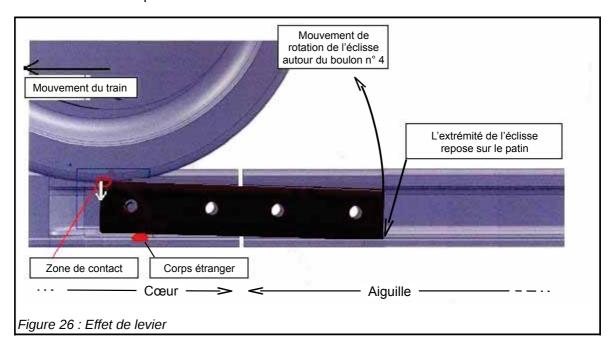
En présence d'un corps étranger dans le fond de l'ornière, lorsque l'extrémité amont de l'éclisse repose sur le patin de l'aiguille, l'angle supérieur aval de cette éclisse se rapproche des boudins des roues franchissant le joint. Si ce corps étranger a, par exemple, l'épaisseur d'un écrou, un contact peut avoir lieu, contribuant à la mise en rotation de l'éclisse par effet de levier.

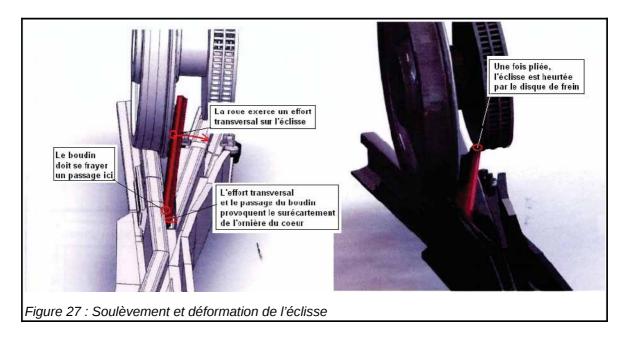
Avant qu'elle ne retombe, l'éclisse en position intermédiaire est heurtée successivement par des roues qui la soulèvent progressivement tout en la pliant vers l'intérieur de la voie. Lors de chaque heurt, le boudin de la roue concernée doit se frayer un chemin entre l'éclisse et l'about du cœur ce qui explique les marques relevées sur les boudins des roues droites de la voiture n° 3, celles constatées sur la pointe du cœur de traversée et le sur-écartement de l'ornière.

À chaque heurt, l'éclisse monte de plus en plus et, à la fin, elle est heurtée par un disque de frein ou un autre élément d'un véhicule qui la rabat vers la lacune du cœur.

Au vu de ces différents éléments et de leur combinaison, il apparaît que l'éclisse concernée a pu pivoter autour de l'axe constitué par le corps de boulon n° 4, sous l'effet des sollicitations dynamiques liées au passage du train.

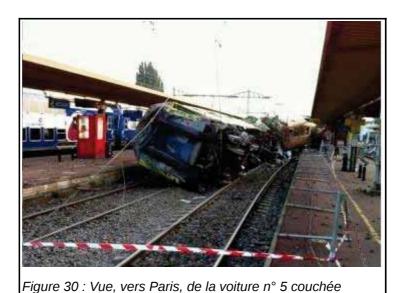
La voiture n° 5 déraille des quatre essieux. Au passage de la communication 21/23, elle reste sur la voie 1. Son attelage avec la voiture n° 4 se rompt et elle se couche sur son côté droit, engageant le gabarit de la voie 2.

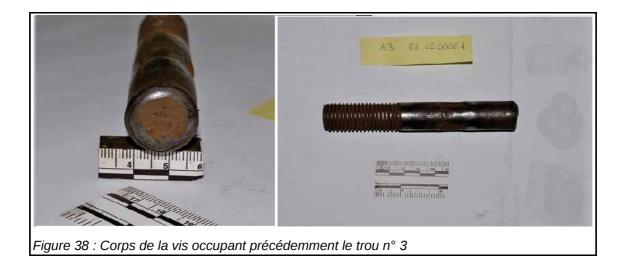
Par ailleurs, une cinquième vis a été reconstituée par le centre technique des industries mécaniques (CETIM) à partir des pièces prélevées à proximité du joint défaillant qui étaient placées dans le scellé A3. Le CETIM a pu établir que cette vis, dont la tête diamant est arrachée, a occupé le trou n° 3 avant de rompre et d'y être remplacée par la vis dont le corps se trouve dans le scellé A4. Dans la suite de ce rapport, cette cinquième vis et le boulon correspondant seront référencés « 3a ». Le corps de cette vis présente également des traces d'encochage dont l'emplacement se situe au niveau du morceau rompu de l'about de cœur. Ces traces s'étendent sur toute sa circonférence et ne forment pas une encoche aussi nette que celle pouvant être observée sur le corps de vis du scellé A4.

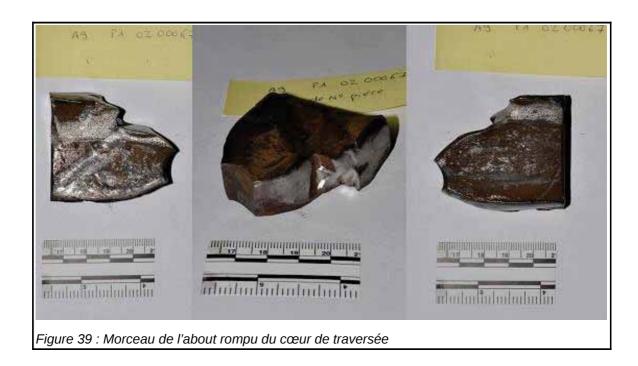
Les faciès de rupture des quatre vis rompues montrent des zones de fissuration par fatigue initiées dans les raccordements entre les têtes et les corps de ces vis, suivies de zones d'arrachement final plus ou moins étendues.

En revanche, la totalité de la surface de rupture des deux vis qui ont occupé le trou n° 3 est oxydée, confirmant une défaillance plus ancienne que celles des autres vis.

À l'examen du morceau d'about du cœur de traversée rompu se trouvant dans le scellé A9, il apparaît que ses surfaces de rupture sont lisses et brillantes. Ceci est le signe que ce morceau de rail emprisonné entre les deux éclisses a battu sur place, polissant ses surfaces de rupture et creusant des encoches dans les corps des boulons n° 3a et n° 3.

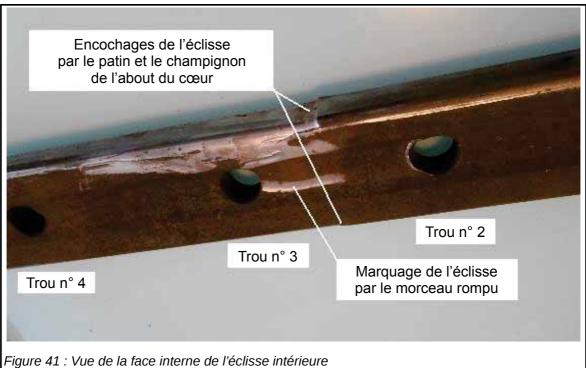
Après T1, la boulonnerie travaille sous l'effet des mouvements de l'appareil de voie. La fissure progresse et un morceau de l'âme de l'about du cœur de traversée se détache et reste prisonnier entre les éclisses, marquant le corps d'un premier boulon logé dans le trou n° 3 ainsi que la face interne de ces éclisses.

Le champignon de l'about du cœur concerné, non soutenu par l'âme, vient s'appuyer sur les deux éclisses, creusant des encoches sur leurs chants et les soumettant ainsi que la boulonnerie à un effort supplémentaire. Le boulon précité se fissure au niveau du raccordement entre sa tête et son corps.

T2 : la tête du boulon occupant alors ce trou n° 3 cède.

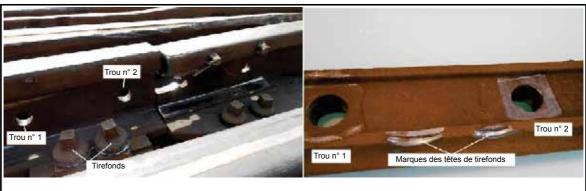
Figure 42 : Marques de têtes de tirefonds sur l'éclisse extérieure

Après T4, les éclisses ne sont plus tenues en place que par le boulon n° 4 qui est soumis à de fortes contraintes.

Ces éclisses s'écartent du rail côté amont et leurs faces externes viennent en contact avec les têtes des attaches, ce qui occasionne des marques très visibles sur l'éclisse extérieure.

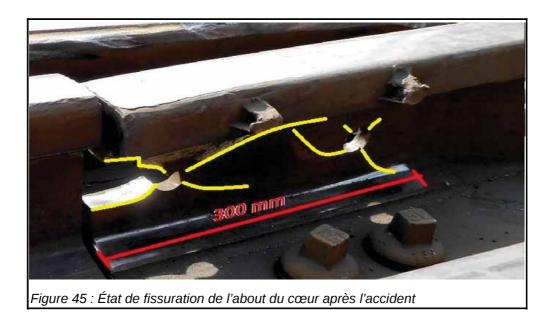
Après l'accident considéré, il a été constaté que quatre fissures s'étaient développées à partir du trou n° 3 de l'about C du cœur de traversée concerné, dont la plus longue s'étend sur quelque 150 mm. De plus, quatre fissures étoilent également le trou n° 4 de cet about de cœur.

Par ailleurs, les encoches observées sur les vis des deux boulons qui se sont succédé dans le trou n° 3 permettent de penser que le morceau de l'âme de l'about du cœur qui s'en est détaché a rompu avant que la première des deux vis précitées casse, soit plus

d'un an avant le déraillement selon les conclusions de l'expertise réalisée par le centre technique des industries métallurgiques.

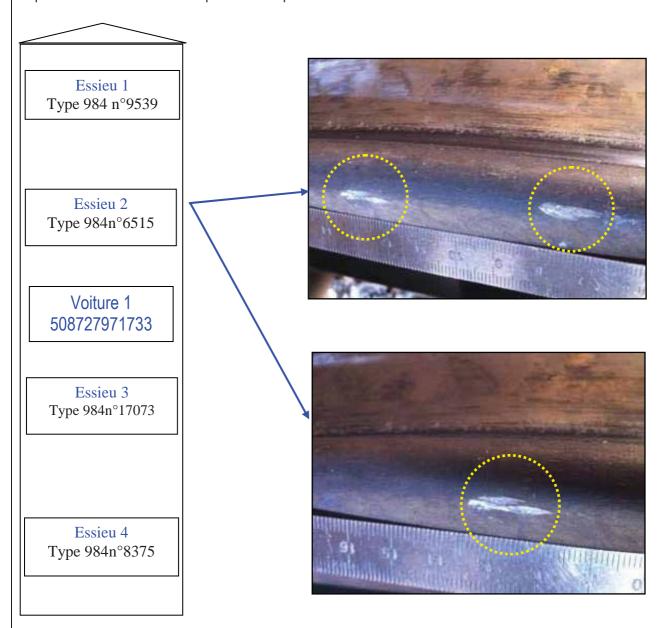
14. Expertise visuelle des essieux de la voiture n°508727971733 (voiture 1)

L'expertise visuelle des essieux de la voiture n°508727971733 (voiture 1) n'a pas mis en évidence de défauts rédhibitoires. Cependant quelques traces de frottement sont observables sur la roue 4, mais elles ne semblent pas imputables à un choc avec une pièce métallique.

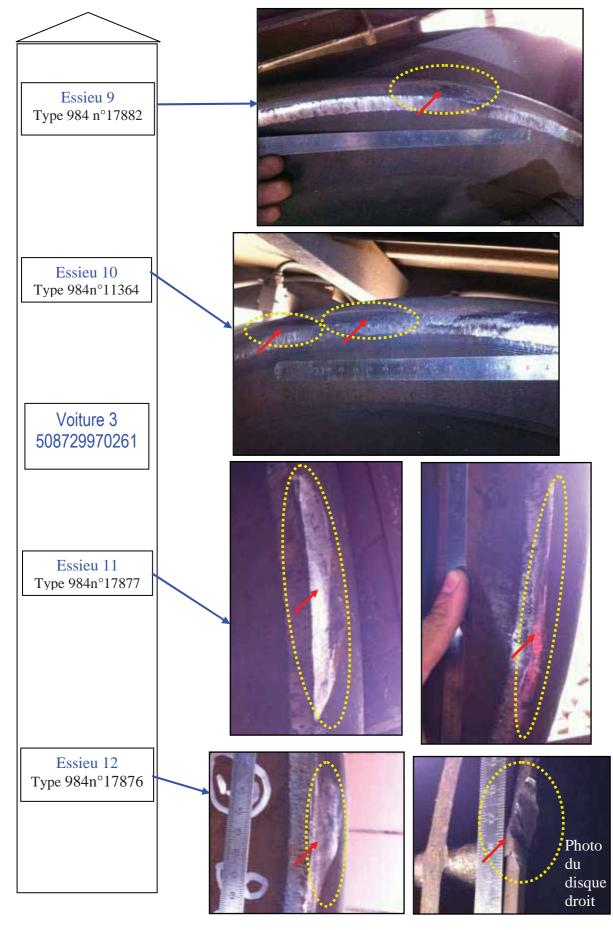
16. Expertise visuelle des essieux de la voiture n°508729970261 (voiture 3)

L'expertise visuelle des essieux de la voiture n°508729970261 (voiture 3) n'a pas mis en évidence de défauts rédhibitoires (hormis ceux laissés par l'accident). Cependant on peut constater des traces sur toutes les roues droites de la voiture imputables à des chocs avec une pièce métallique, ainsi qu'une trace de choc sur le disque de frein du 4ème essieu de la voiture côté droit de l'essieu.

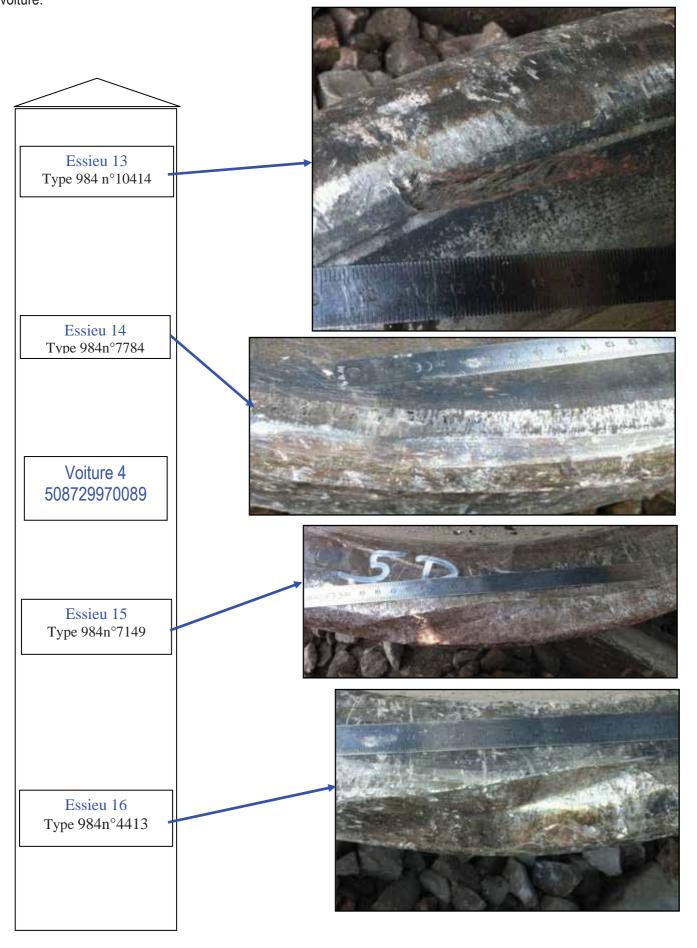
17. Expertise visuelle des essieux de la voiture n°508729970089 (voiture 4)

L'expertise visuelle des essieux de la voiture n°508729970089 (voiture 4) n'a pas mis en évidence de défauts rédhibitoires (hormis ceux laissés par l'accident). Cependant on peut constater des traces sur toutes les roues droites de la voiture imputables à des chocs avec une pièce métallique, notamment sur les 2 derniers essieux côté droit de la voiture.

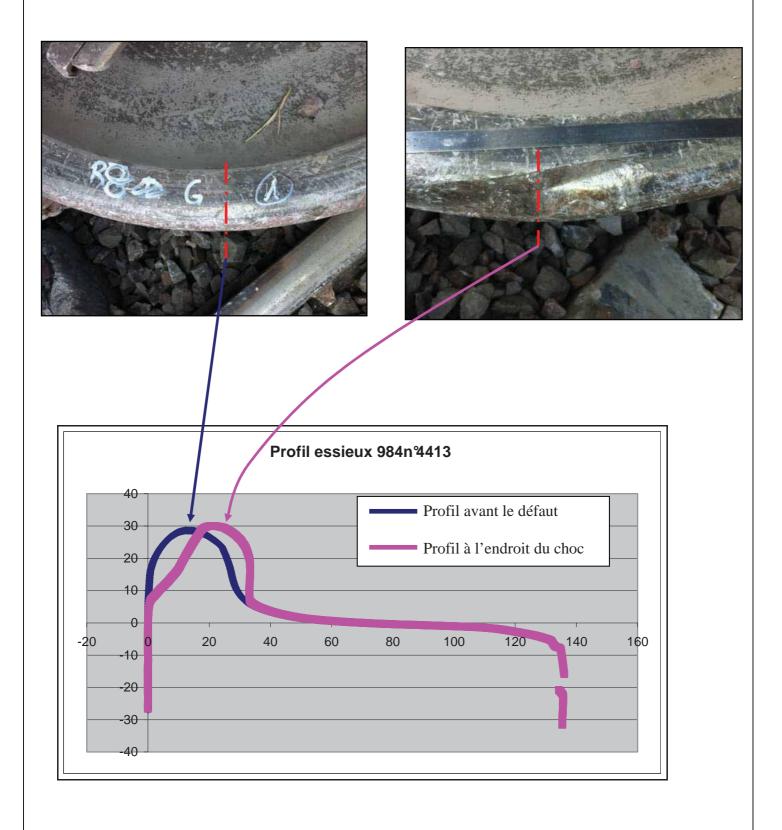
17.1 Relevé de profil à l'endroit du défaut sur le 4ème essieu de la voiture 4 roue 8 :

Ci-dessous le graphique représente une superposition des 2 profils de roue de l'essieu 984n°4413, relevé à l'endroit du défaut et sur une portion saine. On peut constater qu'un choc violent c'est produit sur la partie gauche du boudin.

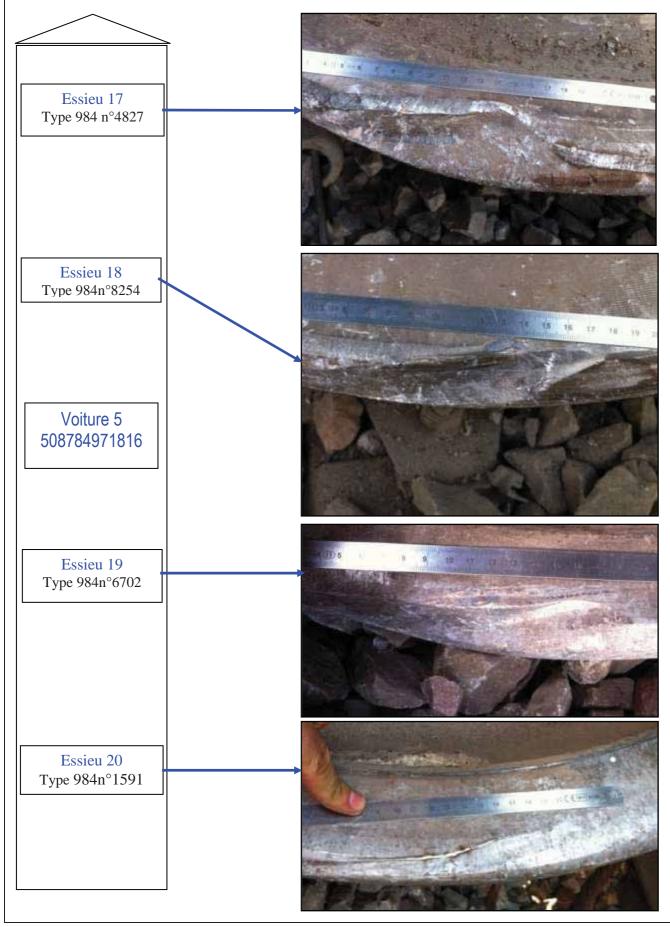
18. Expertise visuelle des essieux de la voiture n°508784971816 (voiture 5)

L'expertise visuelle des essieux de la voiture n°508784971816 (voiture 5) n'a pas mis en évidence de défauts rédhibitoires (hormis ceux laissés par l'accident). Cependant on peut constater des traces sur toutes les roues droites de la voiture imputables à des chocs et/ou des frottements avec une pièce métallique. Ces chocs sont semblables à ceux retrouvés sur les 2 derniers essieux de la voiture précédente.

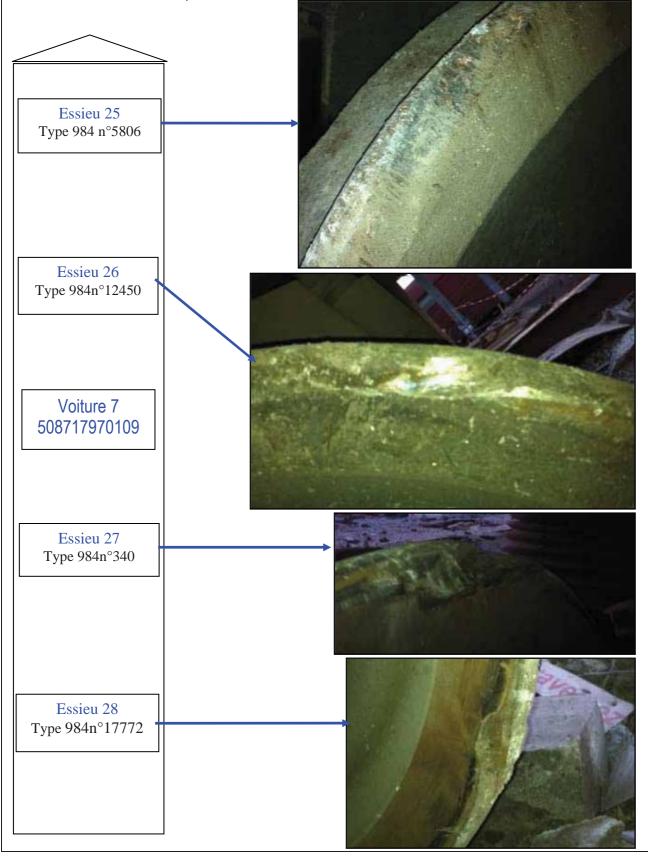
20. Expertise visuelle des essieux de la voiture n°508717970109 (voiture 7)

L'expertise visuelle des essieux de la voiture n°508717970109 (voiture 7) n'a pas mis en évidence de défauts rédhibitoires (hormis ceux laissés par l'accident). Cependant on peut constater des traces sur toutes les roues droites de la voiture imputables à des chocs avec une pièce métallique. Ces chocs sont semblables à ceux retrouvés sur les 2 derniers essieux de la voiture précédente.

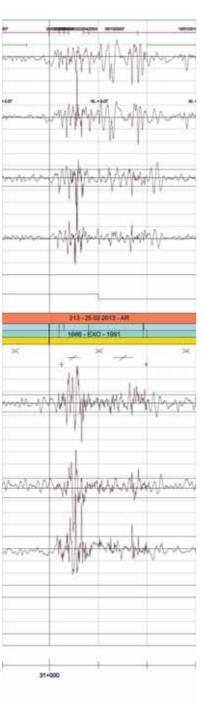
4.1. ENREGISTREMENT DU 25 FEVRIER 2013

L'enregistrement du 25 février 2013 est présenté ci-contre.

- Ces pistes sont intrinsèquement perturbées par le franchissement des lacunes des cœurs et les transferts entre pointes et pattes de lièvres ou rails coudés.
- Un défaut de gauche G3 a justifié l'ouverture d'une fiche d'analyse de défaut - annexe 4 - qui n'a pas permis de retrouver celui-ci. A ce propos, l'analyse présentée en annexe 3 démontre l'impact de la vitesse sur la chaîne de mesure mécanique des Mauzin et l'apparition de défauts sur la graphique sans qu'ils n'aient de réalité objective.

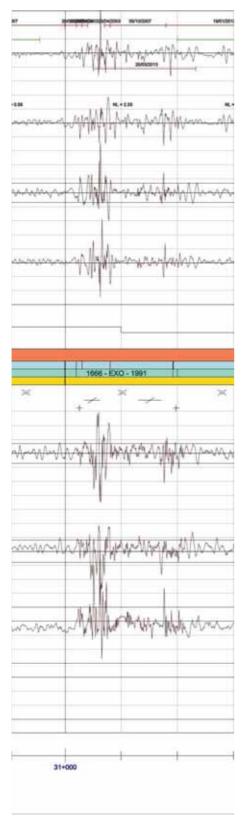
4.2. ENREGISTREMENT DU 23 MAI 2013

L'enregistrement du 23 mai 2013 est présenté ci-contre.

- Le défaut de gauche G3 a fait l'objet d'une mesure terrain qui n'a pas permis de retrouver la valeur mesurée par la voiture 213. Comme précédemment, l'analyse présentée en annexe 3 démontre l'impact de la vitesse sur la chaîne de mesure mécanique des Mauzin et l'apparition de défauts sur la graphique sans qu'ils n'aient de réalité objective.

Au 23 mai 2013, elle ne présente pas d'anomalie significative.

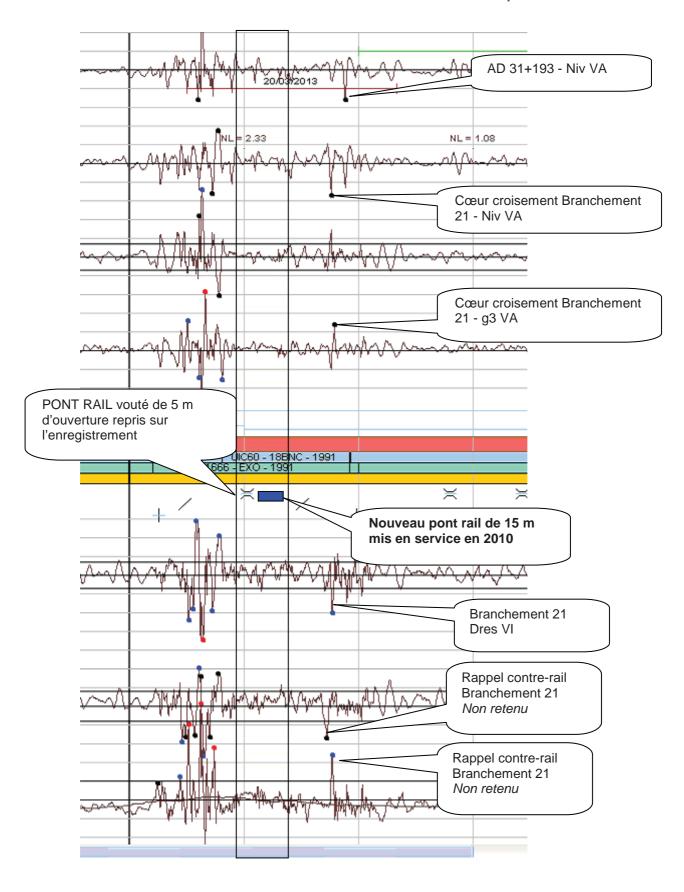
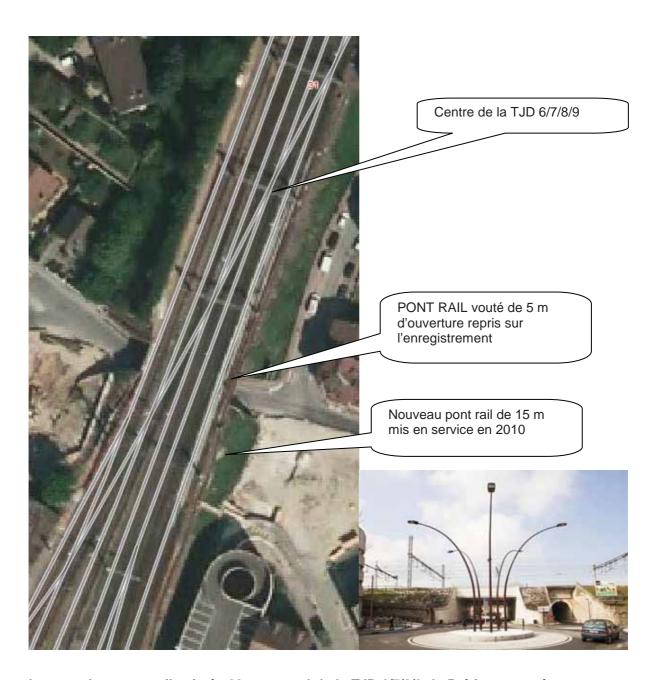
4.2.2. Zone située en aval de la TJD - Zone des ponts-rails

La zone des ponts rails situés 60 m en aval de la TJD 6/7/8/9 de Brétigny ne présente aucune anomalie significative de géométrie sur l'enregistrement du 23 mai 2013.

Cependant, des altérations ponctuelles sur les paramètres de nivellement longitudinal (pistes 1 et 2), transversal (piste 4) et dressage (piste 5), paramètres Niv et Dres de la norme IN 1895 et G3 de la norme IN 2640, sont présents 115 m en aval dans le croisement du branchement 21 et à 128 m au franchissement de l'appareil de dilatation du PK 31+193.

Les altérations qui atteignent les seuils d'alerte VA impliquent une reconnaissance de la cause (cœur de croisement et AD en l'occurrence) et un suivi de l'évolution des paramètres lors des enregistrements suivants.

Les défauts de Dres et Ecartement (pistes 5 -7) sont dus au rappel des palpeurs de la voiture Mauzin par le contre-rail lors du passage dans le croisement du branchement 21. Ils ne sont donc pas retenus comme des anomalies.

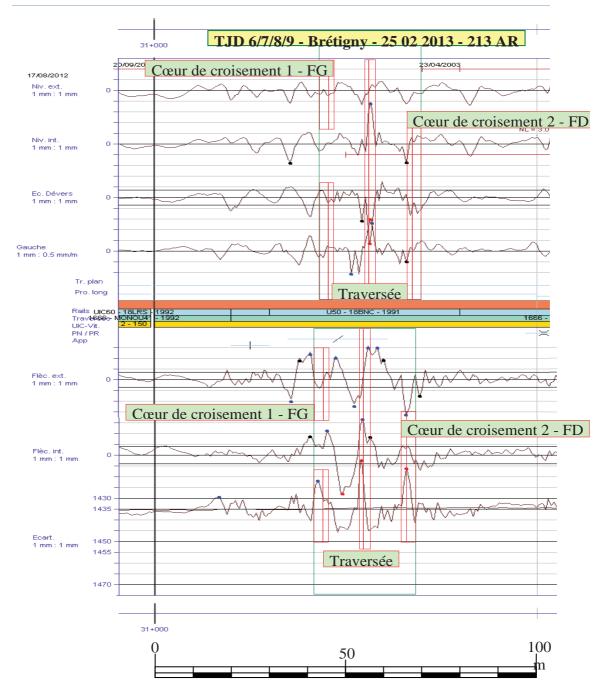
L'extrait de l'enregistrement du 25 février 2013 - MZ 213 AR - ci-dessous précise la position de l'appareil et du cœur de traversée de la file droite (file 1 - Niv. Int.).

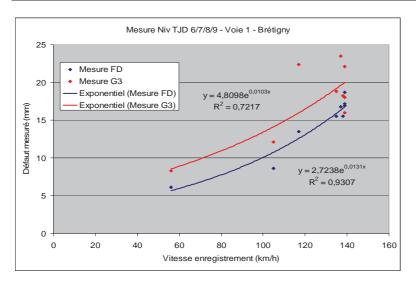
<u>La récupération de l'information « Vitesse lors de l'enregistrement » et l'analyse des résultats (tableau et graphique ci-après) montre une corrélation entre la valeur du défaut et la vitesse du vecteur pour la file droite (en bleu).</u>

Cette corrélation se retrouve aussi sur le défaut G3 qui apparaît surévalué d'environ 10 mm.

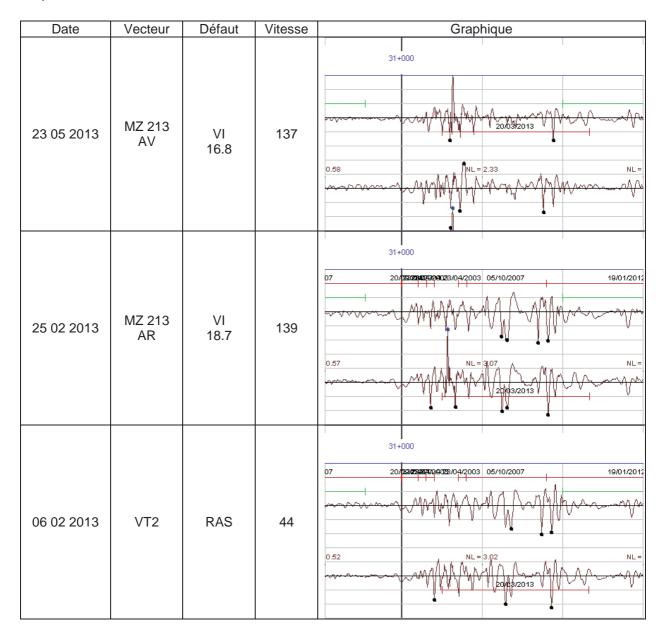
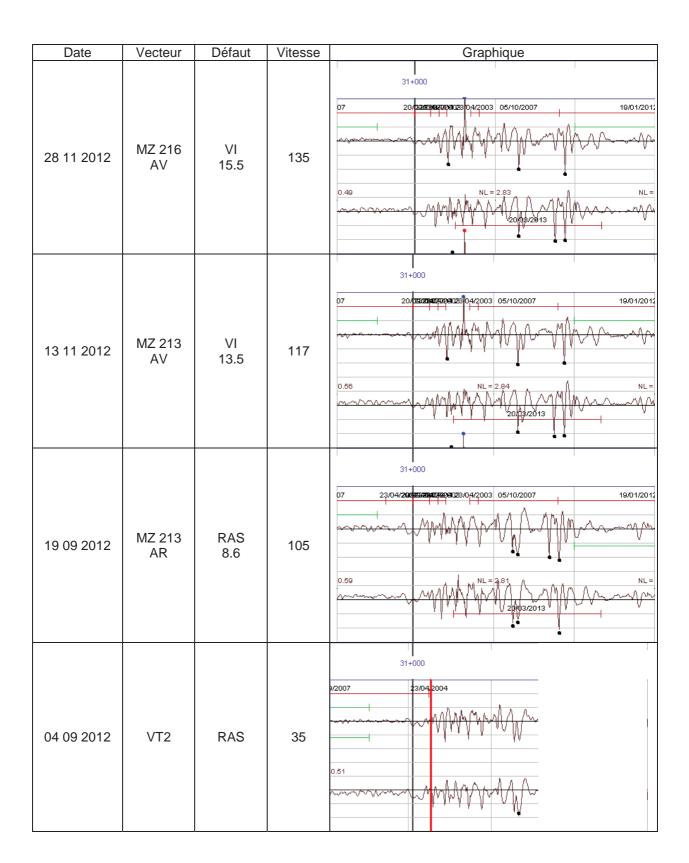
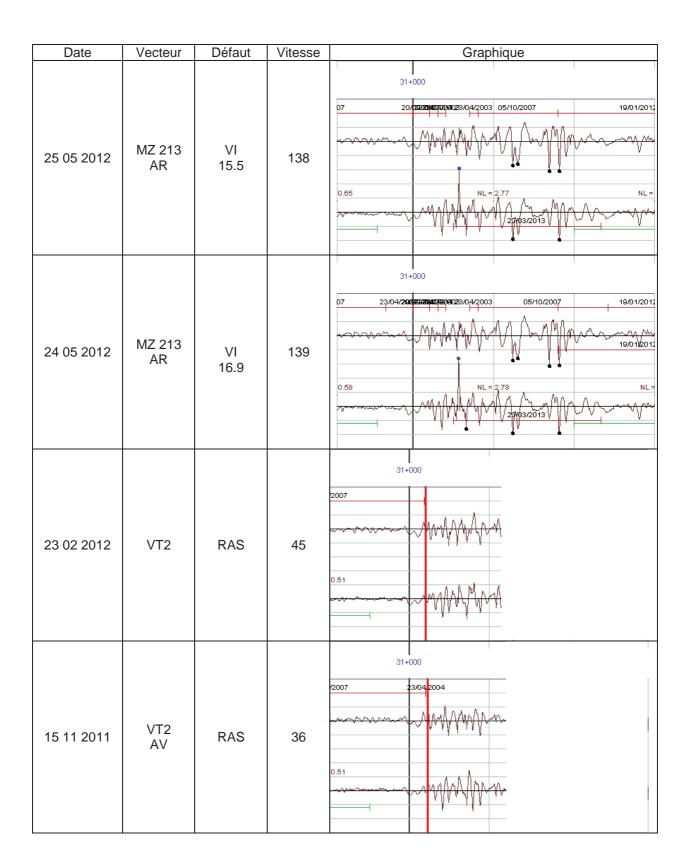
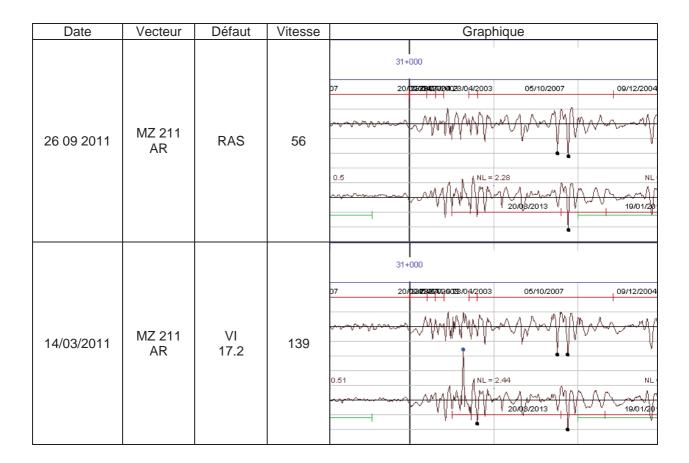
HISTORIQUE DES ENREGISTREMENTS DE GEOMETRIE

L'historique qui suit présente les enregistrements du nivellement des deux files de rails réalisés depuis le 14 mars 2011 ayant servi de base à cette étude.

Au stade actuel de l'analyse, une part des défauts mesurés par les Mauzin pourrait résulter d'un artefact lié à l'effet des impacts dynamiques dus à des discontinuités de la table de roulement sur la chaîne de mesure des voitures mais aussi à des déformations élastiques de la voie sous l'effet desdits impacts.
