**RAPPORT  
D'ENQUÊTE TECHNIQUE**  
sur la sortie de route  
d'un autocar de transport scolaire  
survenue sur la RD160  
à Einville-au-Jard (54)  
**le 3 février 2014**  
Septembre 2016

Affaire n° BEATT-2014-002

**Rapport d'enquête technique  
sur la sortie de route d'un autocar de transport scolaire  
survenue sur la RD160 à Einville-au-Jard (54)  
le 3 février 2014**

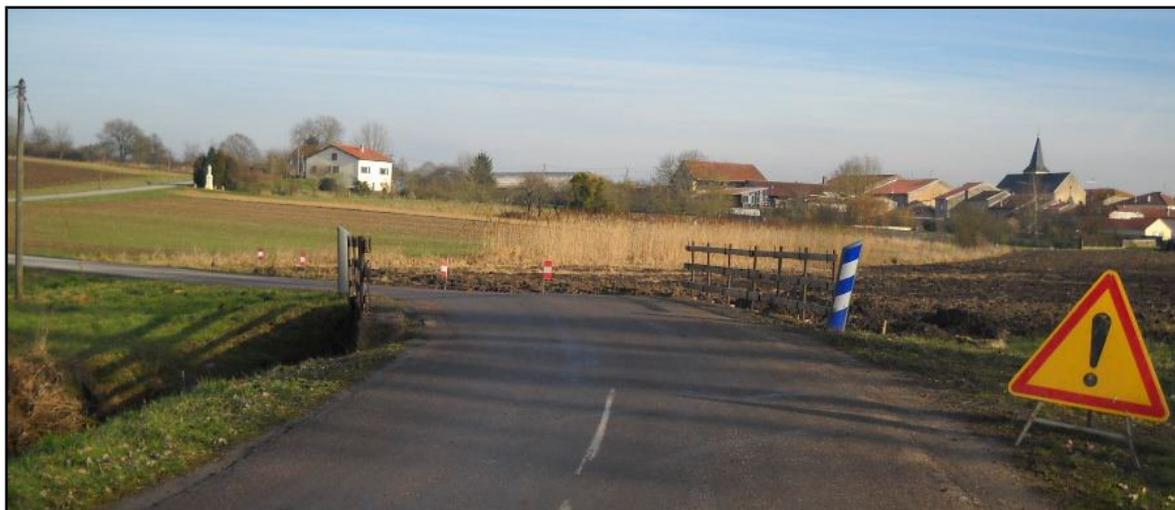
**Figure 5 : Vue, dans le sens de circulation de l'autocar accidenté, de l'arrivée sur le ponton surplombant le ruisseau des Saules et du virage à gauche**

Dans le sens où l'autocar accidenté circulait, à savoir d'Einville-au-Jard vers Raville-sur-Sânon, cette route présente un virage prononcé à gauche, juste après le ponton lui permettant de franchir le ruisseau des Saules. La sortie de route de l'autocar concerné s'est produite dans ce virage.

Cette déformation de la chaussée, techniquement appelée une « *flache* »\*, est probablement la conséquence d'un défaut de portance localisé du sol, dû à un tassement des matériaux d'assise, qui a pu être favorisé par l'humidité du ru et du fossé attenants.

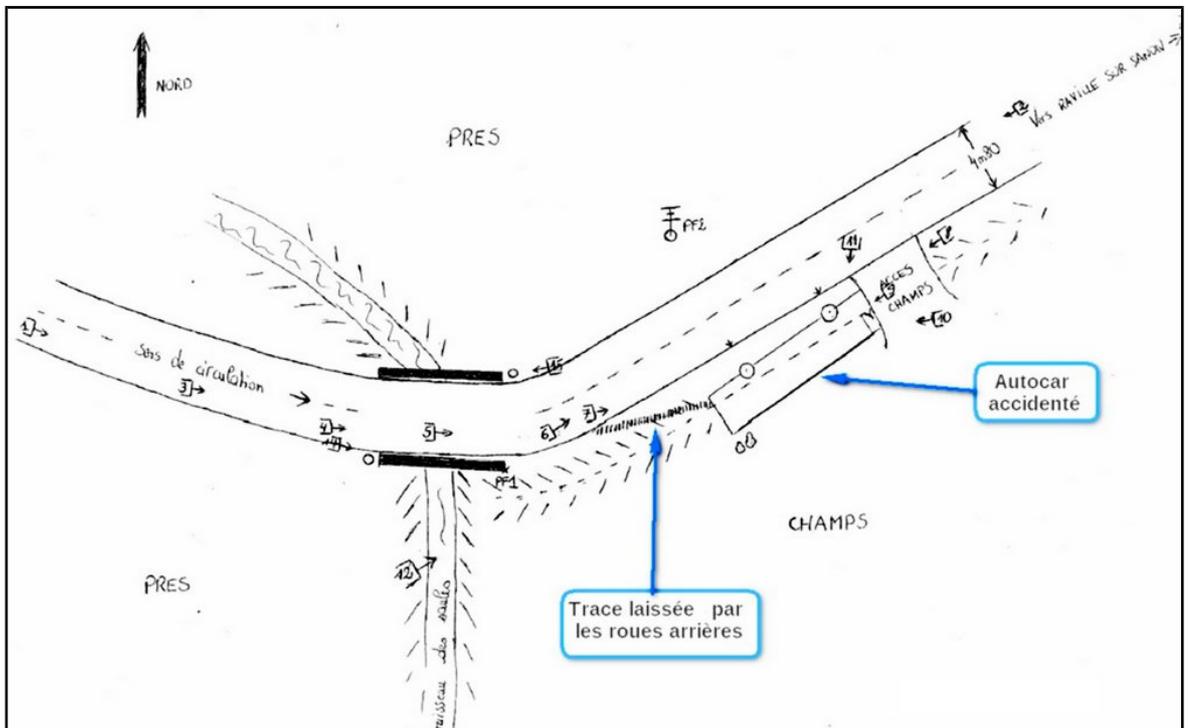
Figure 16 : Plan du lieu de l'accident

L'examen des lieux après l'accident fait apparaître les éléments suivants :

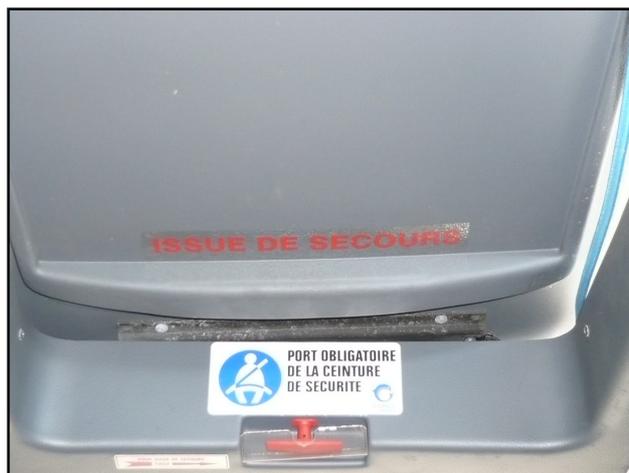
**Figure 26 : L'un des trois panneaux signalant l'obligation de port de la ceinture de sécurité ; ici, celui apposé sur l'une des trappes de toit**

En effet, cette information se résume, dans la plupart des autocars, au minimum réglementaire, à savoir quelques panneaux d'information disposés en hauteur (trois dans l'autocar de 64 places en cause dans le présent rapport), alors que cette directive permet également la pose d'un pictogramme devant chaque place assise ou la diffusion d'un message par le conducteur, le convoyeur ou un système audiovisuel.

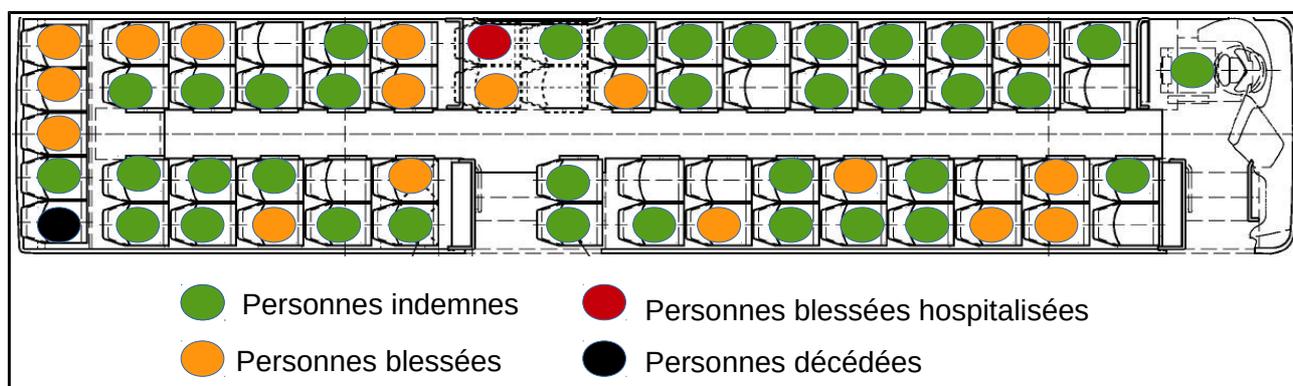
**Figure 32 : Localisation des victimes dans l'autocar accidenté**

Cette sortie de route a coûté la vie à un élève. Dix-huit des 55 personnes, conducteur inclus, présentes à bord de cet autocar ont été blessées. L'une d'entre elles a été hospitalisée plus de 24 heures.
