BEA-TT

mars 2014

Affaire n° BEATT-2014-002

**Rapport d'étape sur la sortie de route
d'un autocar de transport scolaire
survenue sur la RD 160 à Einville-au-Jard (54)
le 3 février 2014**

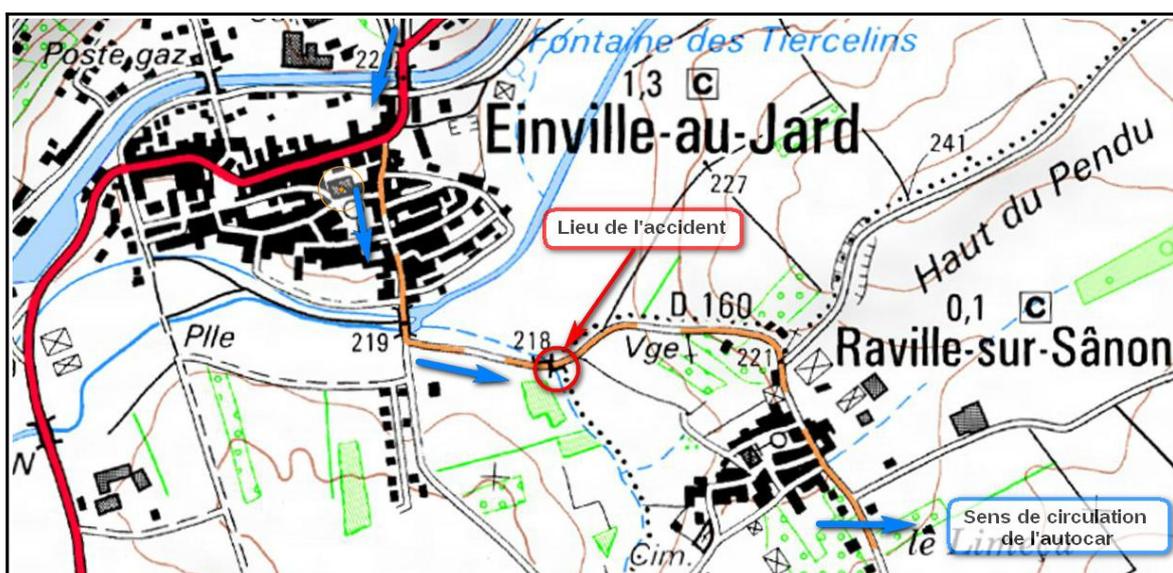
Figure 3 : Le tracé de la RD 160 entre Einville-au-Jard et Ravelle-sur-Sânon

Sur cette section longue de 700 mètres, la RD 160 est une route bidirectionnelle comprenant deux voies de circulation. La largeur de sa chaussée est de 6 mètres. Elle est bordée de chaque côté par un accotement herbeux, d'une largeur comprise entre 50 centimètres et un mètre, jouté le plus souvent par un fossé.
