## RAPPORT D'EXPERTISE

### ETUDE DU MODE DE FISSURATION DE TOILES DE ROUE DE WAGON SUITE A L'INCIDENT DE NEUFCHATEAU

**DOC026480 / MES011537**

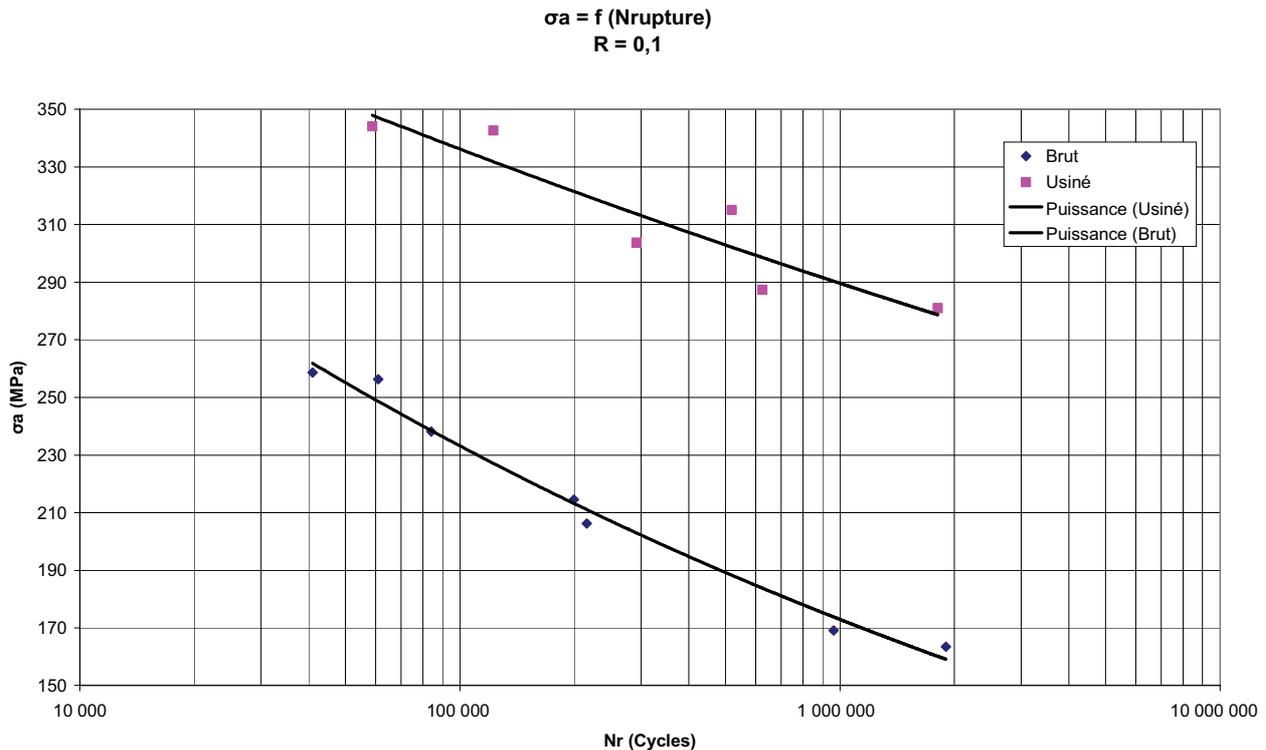
**Figure 2 : représentation graphique des résultats des essais de fatigue**

Les essais de fatigue ont permis de disposer d'éprouvettes rompues à faible (<100 000 cycles) et grand nombre de cycles ( $\geq 1\,000\,000$ ) avec amorçage sur face usinée et sur face brute.

Pour un nombre de cycles à rupture donné, l'amplitude de contrainte nécessaire pour aboutir à la ruine de l'éprouvette, avec amorçage sur état de surface brut, est de l'ordre de 60 à 70% de l'amplitude de contrainte nécessaire pour rompre une éprouvette avec initiation sur état de surface usiné.

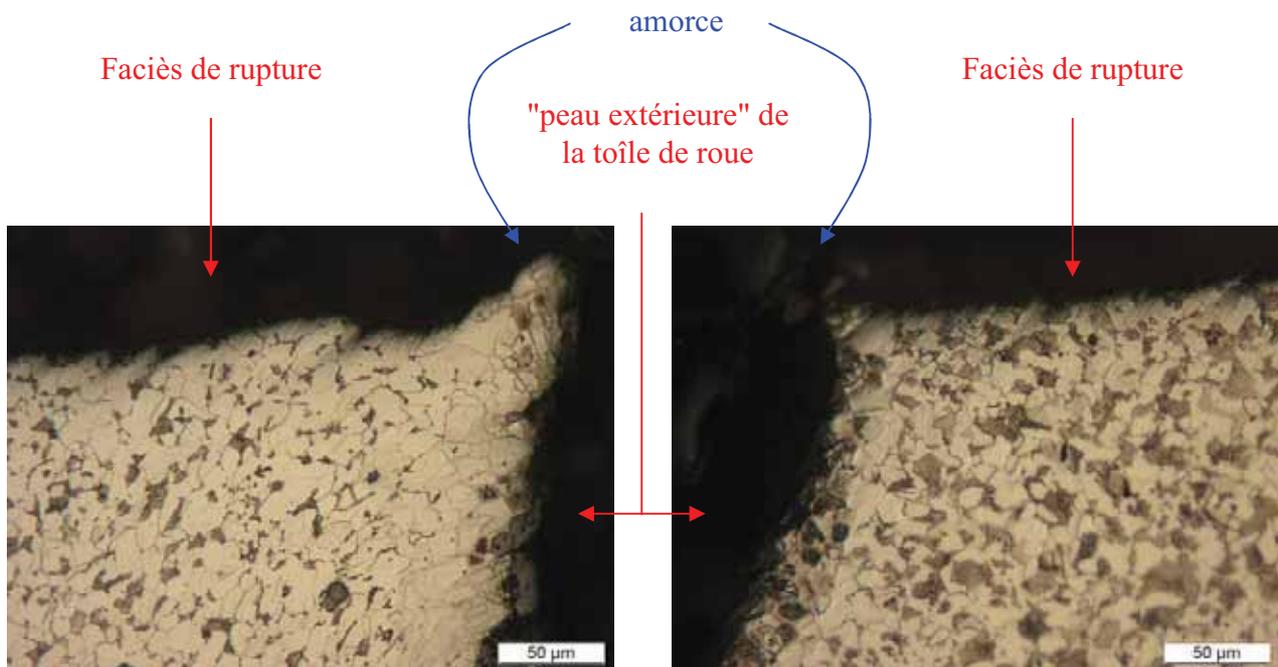
Photo 18 : Eprouvette 1

Photo 19: Eprouvette 2

Aucune singularité de microstructure n'est mise en évidence permettant de différencier les éprouvettes rompues en fatigue classique ou en fatigue à faible nombre de cycles ; que ce soit sur les fissurations amorcées côté brut ou côté usiné.

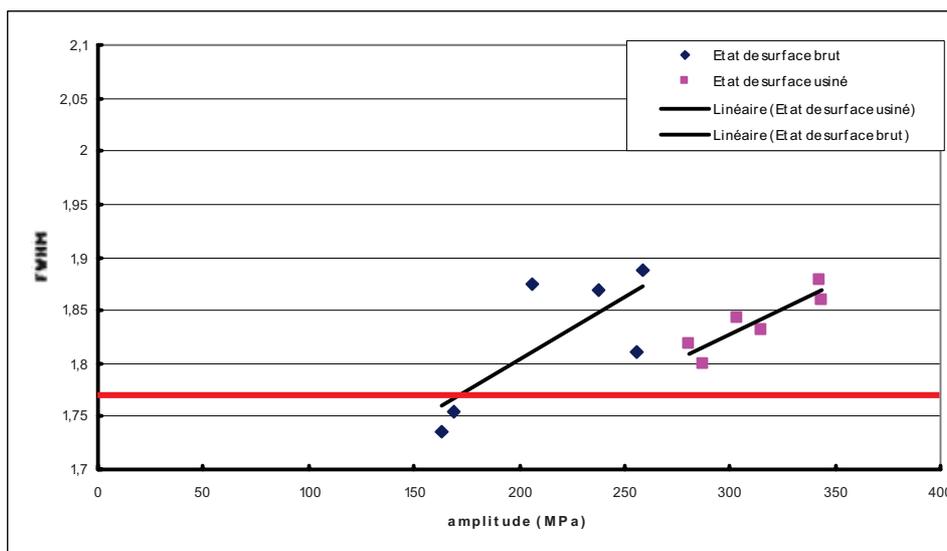
Figure 4 : résultats de diffraction de rayons X en fonction de l'amplitude de contrainte en essais de fatigue

On note une dispersion des résultats sur les éprouvettes fissurées côté état de surface brut plus importante que celle obtenue sur les éprouvettes fissurées côté usiné.

Les faciès des fissures des roues présentent des largeurs de pics sensiblement égales à celles observées sur les faciès des éprouvettes rompues par fatigue à grand nombre de cycles ("faible amplitude").

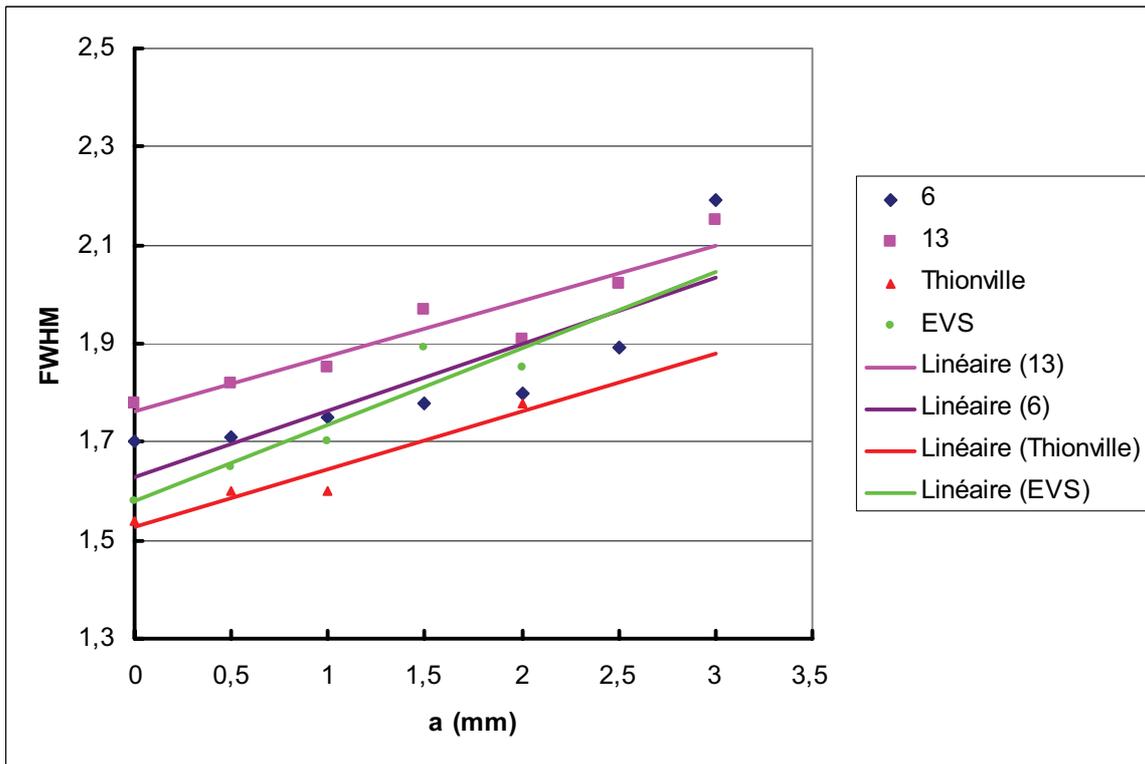
Figure 6 : résultats de diffraction de rayons X en fonction des paramètres de fatigue

Ces résultats, présentés à la figure 6, confirment l'augmentation des largeurs de pics en fonction de l'augmentation de la contrainte. En effet, les essais de fatigue étant pilotés en force, la contrainte augmente en fonction de la réduction de section due à l'évolution de la fissuration.

On constate que les courbes tracées à partir des largeurs de pics mesurées sur les faciès des fissures des roues ont un comportement proche de celles obtenues à partir du faciès de l'éprouvette 6 (fatigue à grand nombre de cycles) et en dessous de celles tracées à partir du faciès de l'éprouvette 13 (fatigue oligocyclique).

Cet examen indique que les fissures des roues de Thionville et EVS semblent se propager en fatigue à grand nombre de cycles.
