**RAPPORT
D'ENQUÊTE TECHNIQUE**
**sur la collision des deux cabines avec les gares
sur le téléphérique de la Cime Caron
survenue le 19 novembre 2024
dans la station de Val Thorens (Savoie)**

mai 2025

Organisme auteur : Bureau d'Enquêtes sur les Accidents de Transport Terrestre (BEA-TT)

Affaire n° BEATT-2024-11

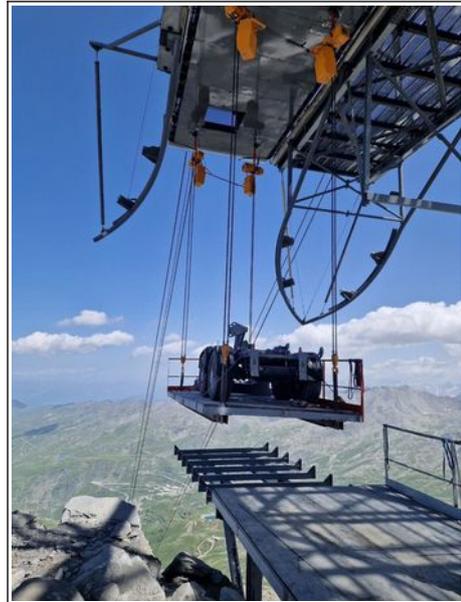
Figure 8 - Cabine vue du dessous avec les quatre treuils, la nacelle chargée et la plateforme de support (source SETAM)

La nacelle, accrochée à des treuils aux quatre coins de la cabine (en orange sur la photo ci-contre) permet de monter et descendre des outils et du matériel pour ce chantier.

Il n'a pas été retrouvé d'autorisation de circulation de ces cabines avec la sous-charge (puisque considérée comme hors exploitation) et surtout, il n'a pas été retrouvé de vérification de la dynamique de l'ensemble dans les conditions de charges les plus défavorables, dont des vérifications quant aux oscillations possibles de la nacelle chargée, par exemple en cas de freinage d'urgence.

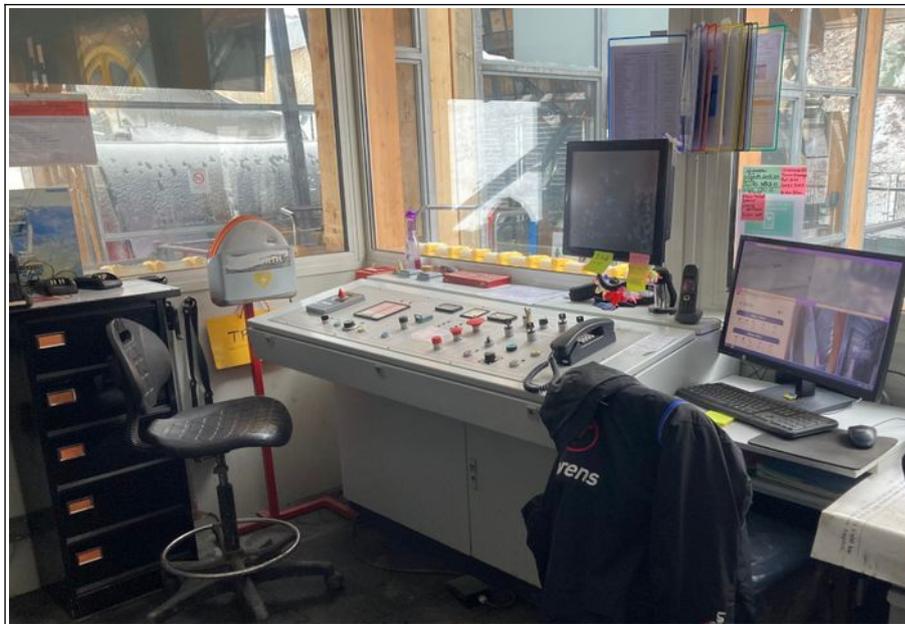
Figure 9 - Poste de commande du téléphérique de la Cime Caron (photo STRMTG)

Le pupitre présente des sélecteurs, des boutons-poussoirs d'arrêt, un potentiomètre de commande manuelle de la vitesse, l'indication du point distance des cabines, etc. En outre, un écran d'interface homme-machine est placé au-dessus du pupitre. À sa droite, un autre écran retransmet des vidéos de l'installation en direct (quais notamment), car la ligne du téléphérique n'est pas visible depuis le pupitre de commande.

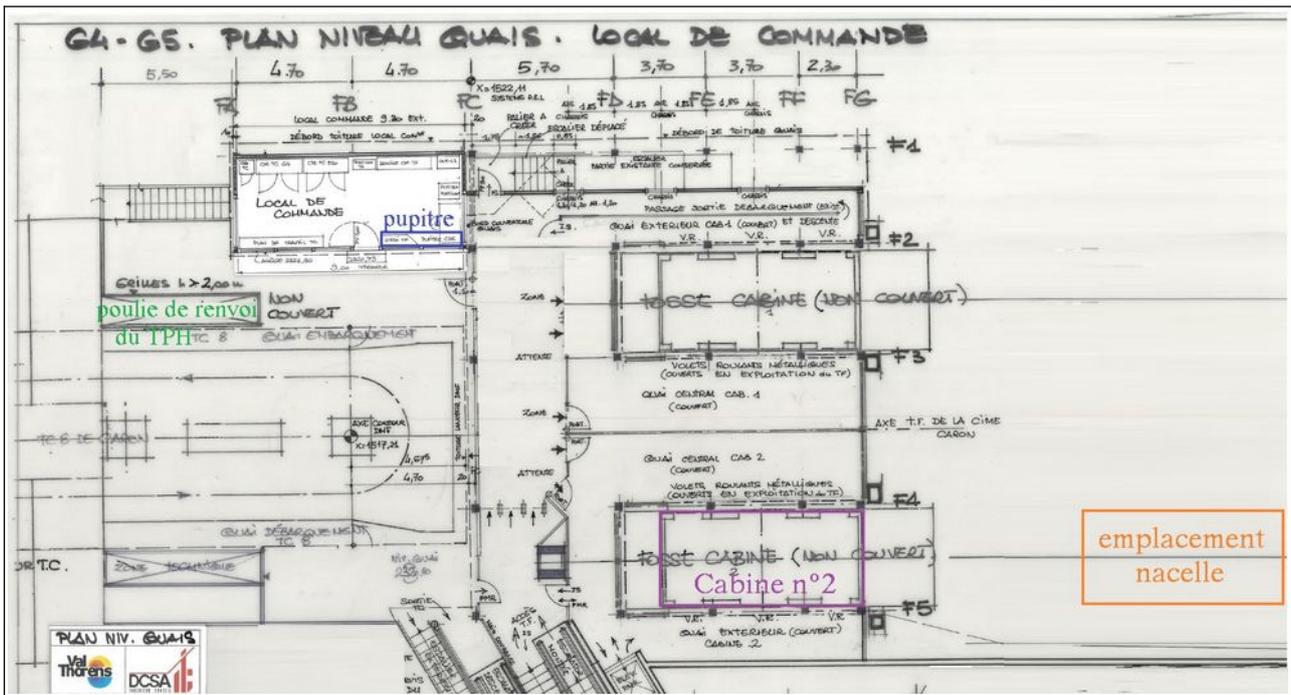
Figure 14 - Plan détaillé de la gare inférieure et zones d'actions du conducteur le 19/11/24 (source DCSA modifiée)

En résumé, le conducteur est donc sorti calmement du poste de conduite pour s'intéresser à la poulie de renvoi. Il est resté dehors 3 min 16 s et a été surpris par l'accident à 7 h 01. Le plan ci-après permet d'identifier les différentes zones où il est allé.

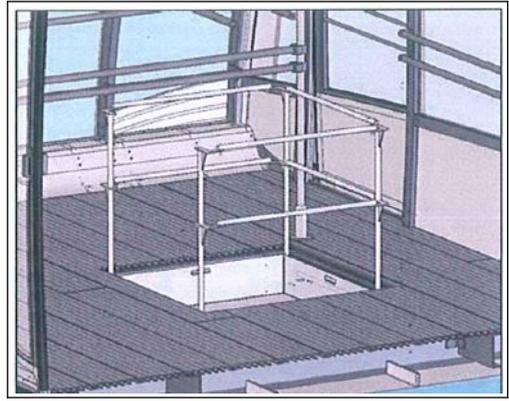
Figure 19 - **Schéma de la trappe avec les gardes-corps** (source Gangloff)

L'exploitant confirme que lors du parcours du 19/11/2024, la trappe était ouverte, les gardes-corps installés et une sangle était positionnée sur le quatrième côté. Il n'existe pas de traçabilité quant à la fréquence de parcours trappe ouverte excepté un témoignage de l'artisan engagé dans le chantier depuis septembre qui indique que celle-ci était ouverte tout le temps du fait de la difficulté pour la manier.

La chute d'une des personnes transportées à travers la trappe s'est bien finie puisque rattrapée par la nacelle vide, mais nous nous interrogeons sur le risque induit par un freinage de sécurité qui aurait pu être déclenché suite à un défaut y compris en conduite automatique. D'autres méthodes auraient pu être envisagées pour permettre de monter et descendre la nacelle au bon niveau sans ouvrir la trappe – comme par exemple la communication par radio avec le conducteur à côté de la nacelle jusqu'à la fin de la manœuvre.

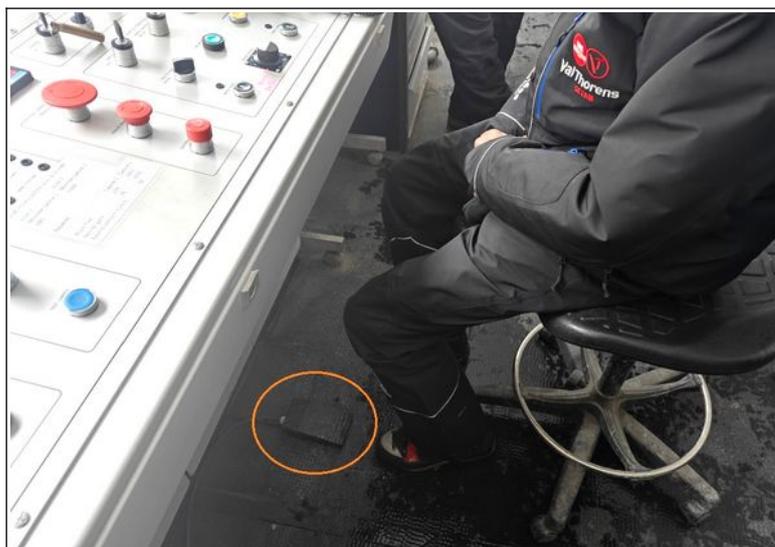
Figure 20 - P dale de l'homme-mort, situ e sous le pupitre de commande du t l ph rique de la Cime Caron (photo BEA-TT)

Dans ce mode de marche, lorsque les cabines arrivent dans les zones d'entrée en gare (à 250 m environ), la pédale homme-mort doit être actionnée en continu. Hors des zones d'entrée en gare, la pédale doit être relâchée. Si la pédale n'est pas correctement positionnée, un signal sonore intermittent de 3 secondes prévient le conducteur, ce signal devient ensuite continu durant 3 secondes. Après ces deux signaux, un arrêt électrique de

l'installation est g n r . L'arr t a lieu avant les quais des gares (l'arr t se fait normalement en environ 180 m depuis la premi re alarme, ce qui est inf rieur aux 250 m).

Sur le téléphérique de la Cime Caron, quand on ponte la distance câble 2, l'homme-mort est également ponté. Le pontage de la distance câble 2 sert lorsqu'il y a un défaut du fait d'une incohérence entre les deux valeurs de distance. N'ayant plus de valeur de distance fiable, l'automate n'a plus de garantie quant au positionnement exact des cabines.
