## Échouement de l'automoteur GIRONA survenu le 23 janvier 2026 sur la Haute-Seine dans le bief de Vives Eaux (Seine-et-Marne)

### Note d'analyse

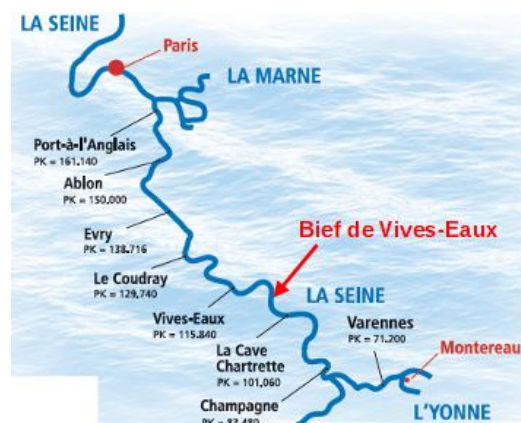
[carte VNF - la Haute-Seine et ses barrages]

D'après l'analyse effectuée par le BEA-TT (voir III), il s'est produit vers 17 h et aux environs du PK 107, sur le territoire de la commune de la Rochette, soit à quelques centaines de mètres à l'amont du pont ferroviaire du pont du Pet-au-Diable.

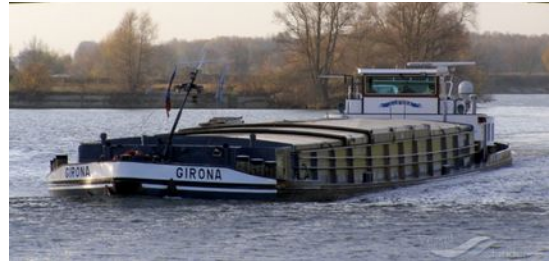
[photo issue du site VesselFinder]

Le GIRONA est un automoteur construit en 1953, de 67 m x 8,20 m, équipé d'un moteur thermique de 500 kW. Son titre a été renouvelé en janvier 2022 par la DDTM 59.

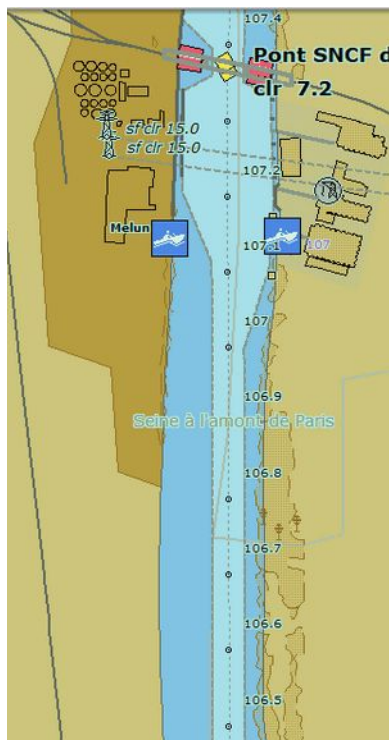
Les cartes électroniques de navigation au standard ECDIS Intérieur, dites cartes ECDIS, sont mises à disposition par VNF sur son site internet. Elles contiennent les différentes informations utiles à la navigation, telles que la ligne de rive, le chenal navigable et son axe, les ponts, la signalisation.

Les recherches effectuées par le BEA-TT, en lien avec le conducteur, amènent à considérer que ce défaut de visualisation du chenal s'explique par le fait que les cartes électroniques de navigation utilisées ne sont pas à jour ou sont incomplètes (une autre explication possible aurait pu être liée aux modalités d'affichage ou de paramétrage de l'appareil de bord).
