Fiche de clôture d'enquête sur l'accident impliquant le bateau à passagers Burdigala II survenu le 19 août 2019 sur la Garonne à Bordeaux au niveau du pont Chaban-Delmas

Enquête technique sur l'accident impliquant le bateau à passagers Burdigala II survenu le 19 août 2019 sur la Garonne à Bordeaux au niveau du pont Chaban-Delmas

Fiche de synthèse

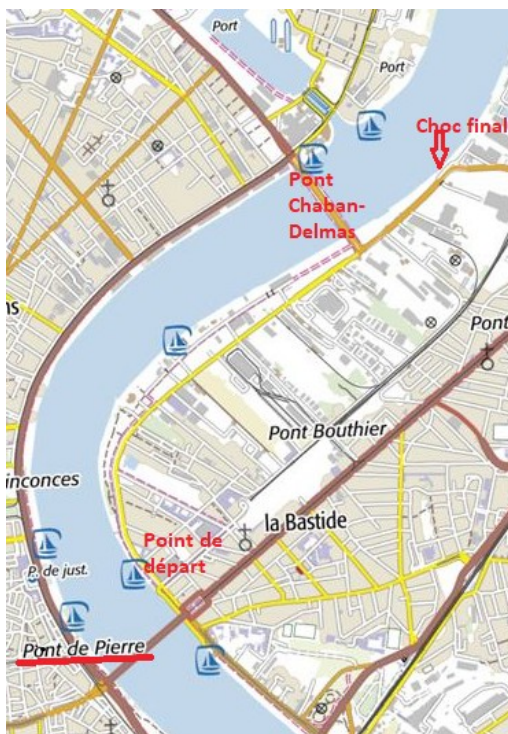
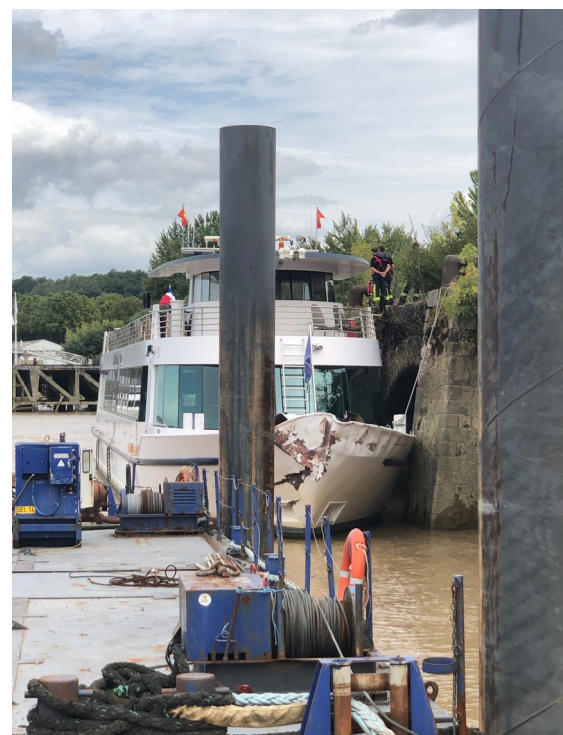
Les structures avant du bateau ont été enfoncées tout en présentant sur le côté tribord une rayure profonde avec déchirement de la tôle. Sur bâbord arrière, les tôles au niveau des œuvres mortes ont été légèrement déformées.

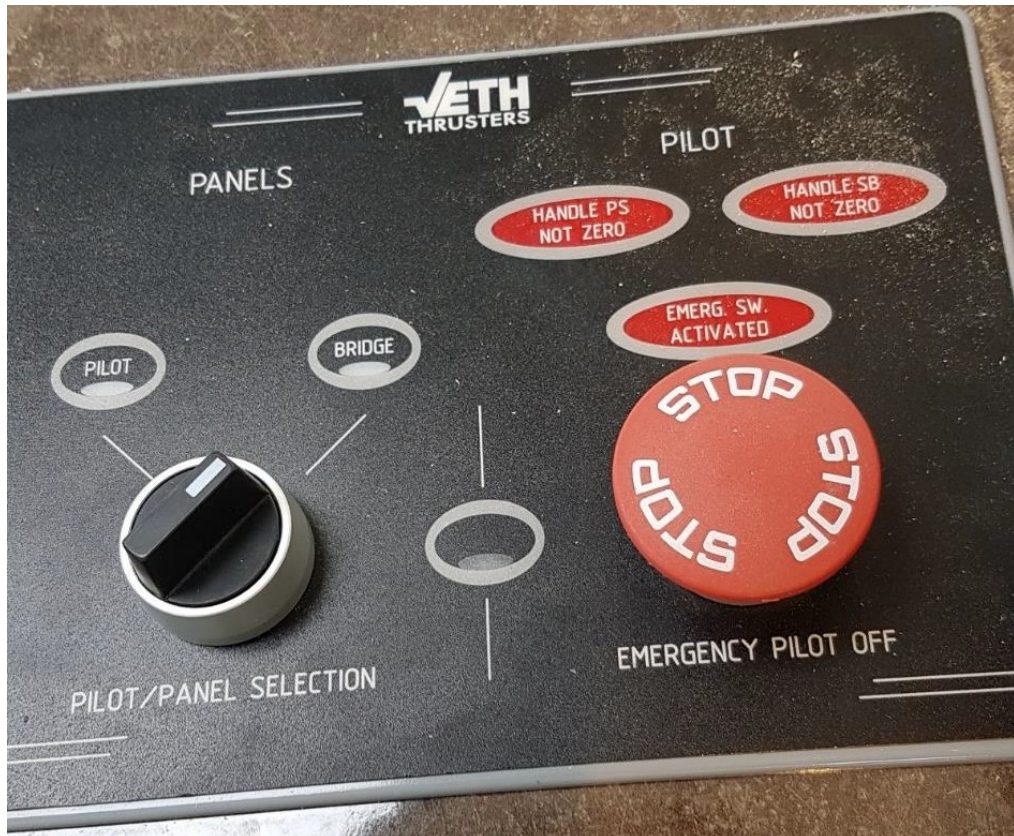
Une platine VETH TRUSTER (figure 5 ci-avant et figure ci-après) comprend un commutateur permettant de sélectionner le mode de navigation : BRIDGE (en directive manuelle) ou PILOT (avec le Pilot en service). Elle comprend également un bouton rouge STOP / EMERGENCY PILOT OFF (bouton « COUP de POING ») qui est comme un bouton de secours, permettant de désactiver en urgence le Pilot, donc le « pilotage automatique ».

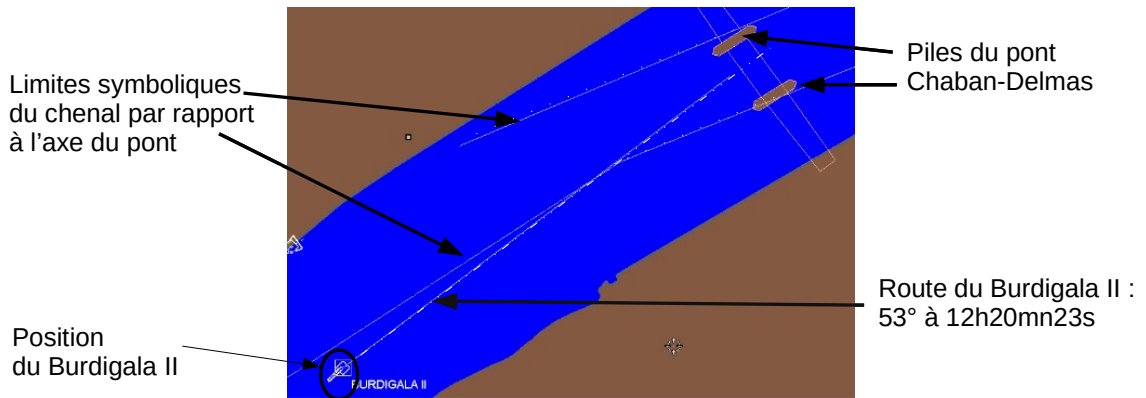
Vers 12 h 20, le bateau se trouve à environ 800 m du pont, avec une vitesse de 9,8 nd (18 km/h) et une route à 53°.

Deux minutes plus tard, à 12 h 22 min 39 s, il se trouve à environ 250 m du pont et après avoir opéré un léger redressement de barre : il suit une route à 55° et à une vitesse de 9,6 nd. Si la barre est à zéro, le passage du pont ne présente pas de difficulté, le bateau peut passer entre les piles du pont légèrement à droite du centre.

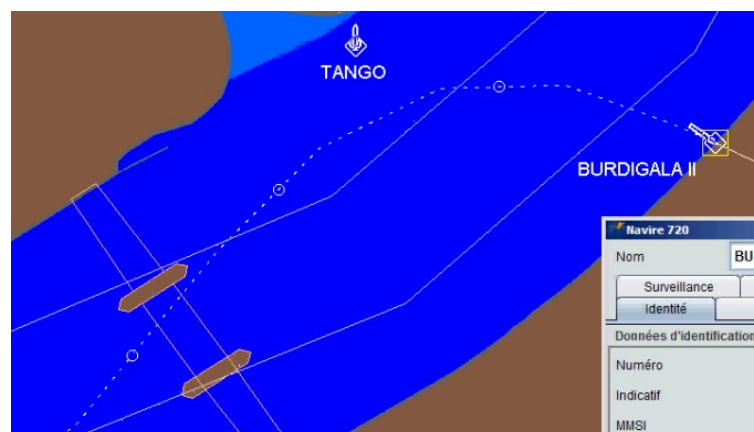
Puis le bateau entreprend une navigation incontrôlée, vers bâbord pour commencer, en direction de la cité du vin où le Tango, une péniche contenant des passagers, était à quai à ce moment, jusqu'à atteindre une vitesse de 11,1 nd. Ensuite, il amorce une grande courbe à tribord qui le fait traverser la Garonne tout en perdant un peu de vitesse (9 nd) jusqu'à heurter frontalement à 12 h 26 min 27 s le quai de Brazza en rive droite, et après avoir éperonné une barge de chantier amarrée à proximité.

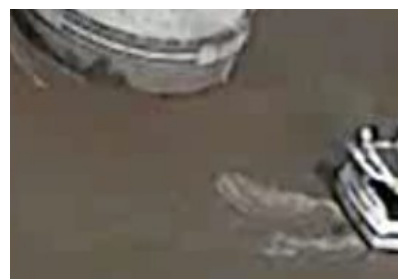
Après le heurt du pont, le sillage laisse apparaître une augmentation de puissance, les traînées paraissent divergentes, comme si les actions au niveau des PODS étaient divergentes, avec toutefois un POD bâbord prédominant avec une orientation sur la gauche (alphariverpilot non actif).

Cela explique que, après le premier choc, le bateau soit reparti sur bâbord pour commencer et comme si le conducteur ne savait plus manoeuvrer manuellement le bateau. Puis le bateau a viré sur tribord, sans que le conducteur soit à l'origine de la manoeuvre d'après ses déclarations, et a fini par heurter frontalement le quai, propulsion en service.
