**RAPPORT
D'ENQUÊTE TECHNIQUE**
**sur la collision entre
un train express régional
et un véhicule léger
survenue le 15 janvier 2021
sur le passage à niveau n° 44
à Péronnas (01)**

Mars 2023

Organisme auteur : Bureau d'Enquêtes sur les Accidents de Transport Terrestre (BEA-TT)

Titre du document : Rapport d'enquête technique sur la collision entre un train express régional et un véhicule léger survenue le 15 janvier 2021 sur le passage à niveau n° 44 à Péronnas (01)
Affaire n° BEATT-2021_01

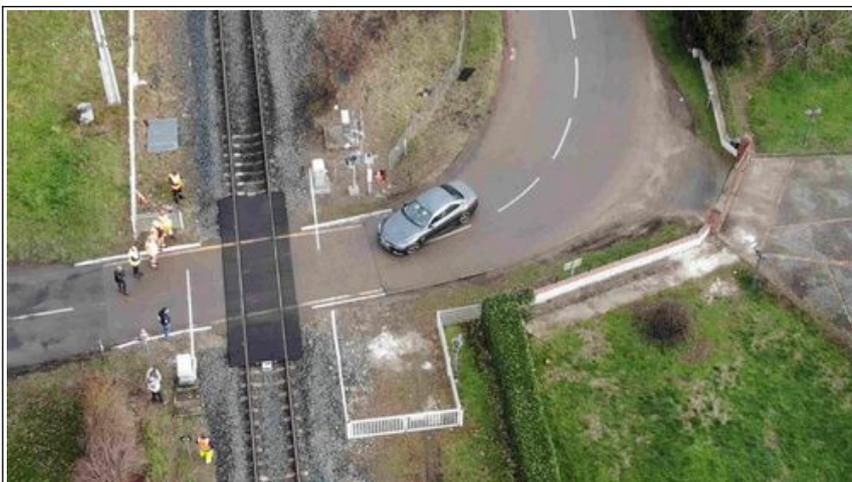
Figure 8 : identification des conditions de franchissement du PN
source Police

La dernière figure représente une prise de vue par drone. Pour que le VL reste dans sa voie au moment du virage, celui-ci doit être franchi à très basse vitesse. La majorité des usagers observés par les enquêteurs du BEA-TT prennent le virage en débordant sur l'autre voie en approche du PN, et se retrouvent au centre de la route au moment de le franchir.

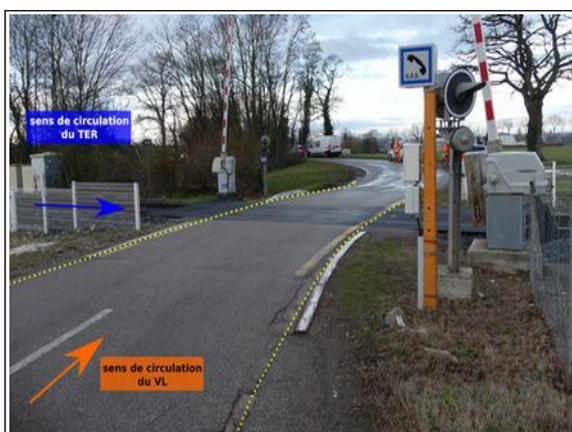
Figure 9 : illustration du profil en long de la route au droit du PN n° 44
photo et légende BEA-TT

Le profil en long de la route au passage à niveau sur les 100 derniers mètres, dans le sens de circulation de l'est vers l'ouest, est très peu marqué avec une pente moyenne en descente de 1 %. La dénivellation sur le PN n° 44 n'apparaît pas significative. Ce passage à niveau n'était pas classé comme PN à franchissement difficile.

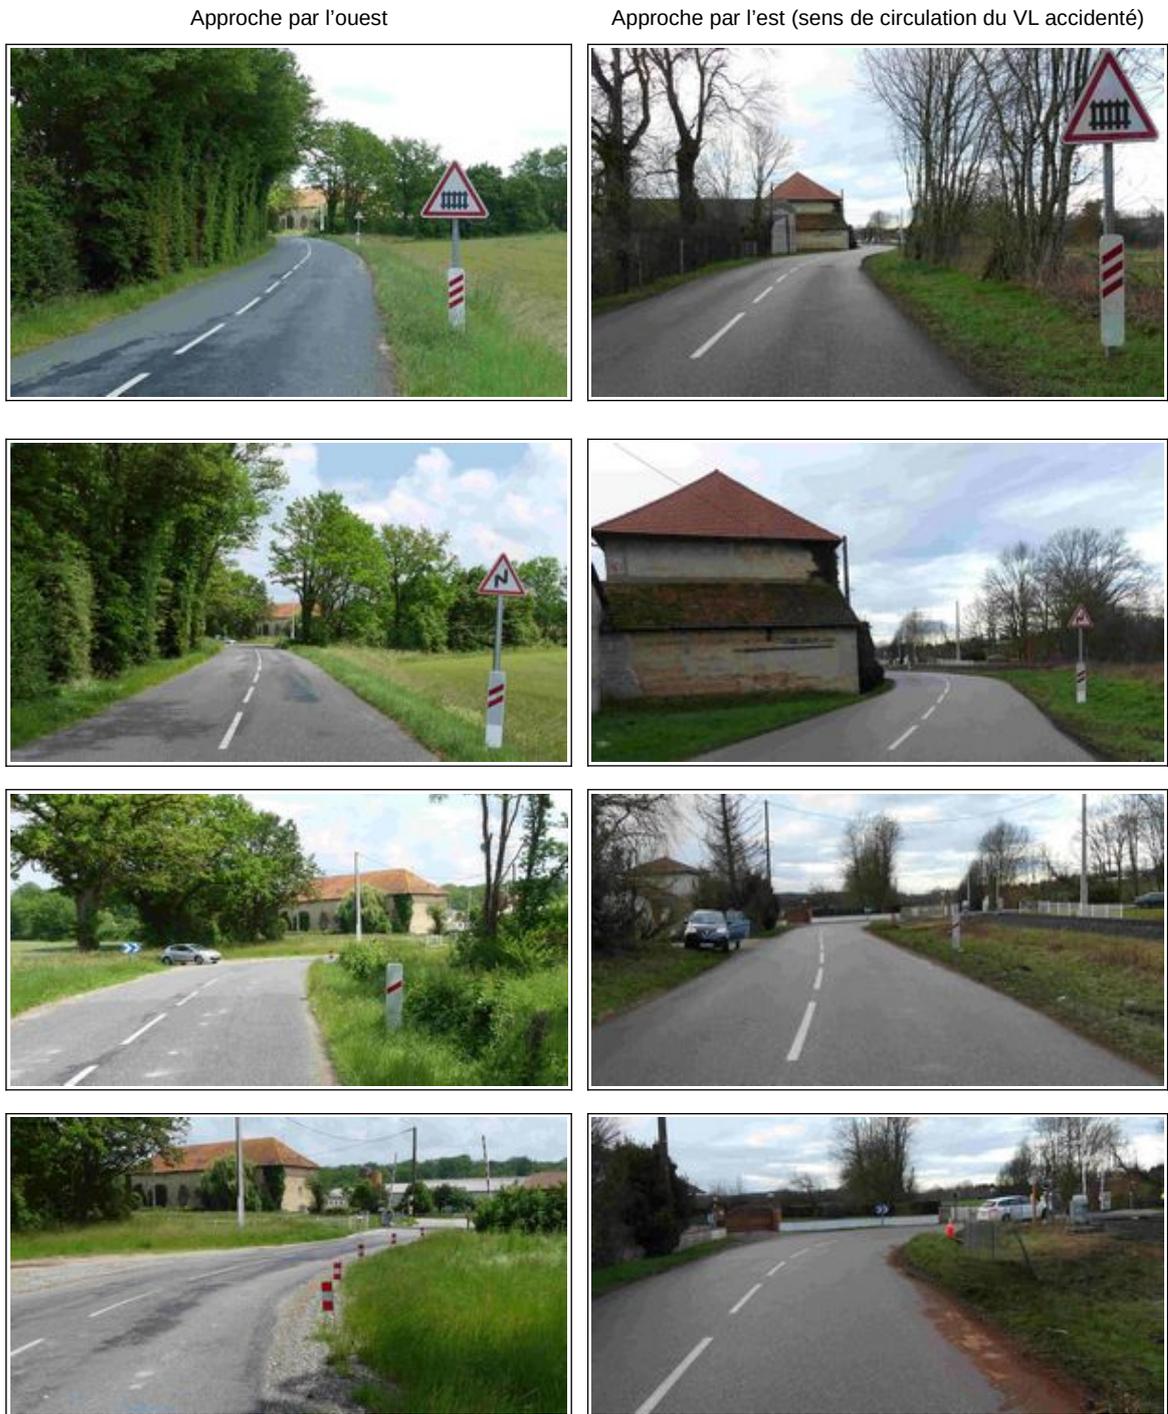
Figure 13 : approche du PN n° 44 par la route (le VL accidenté arrivait par l'est)
photos à 150 m, à 100 m, à 50 m et à 25 m du PN prises après accident par le BEA-TT

Dans les deux sens de circulation, la signalisation verticale du passage à niveau est conforme aux dispositions réglementaires³. Le marquage axial est de couleur blanche et de type discontinu. Par contre, aucun marquage de rive n'est présent, quel que soit le sens de circulation.

La visibilité sur certains équipements du PN (demi-barrière baissée, feu rouge clignotant à droite) était diminuée par la configuration géométrique des lieux, notamment à cause d'une approche parallèle aux voies ferrées et à la présence d'une armoire métallique (voir le chapitre sur les recommandations).

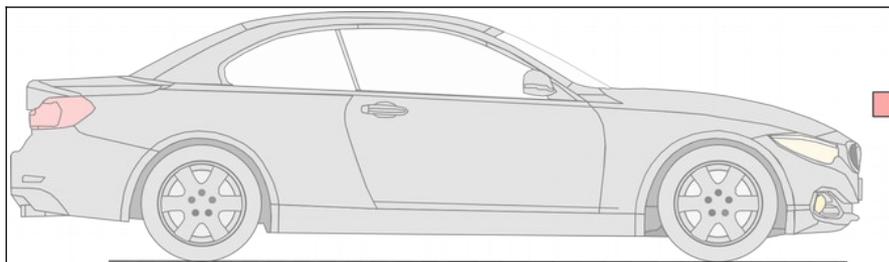
Figure 33 : photo de l'appréciation des hauteurs de l'avant du VL et de la lisse de la demi-barrière fermée
schéma BEA-TT

La lisse de la demi-barrière heurtée par le VL suite au choc avec le train porte de nombreux impacts et des pliures, mais il est impossible d'indiquer à ce stade si certains d'entre eux avaient été faits avant la collision du VL avec le train.

L'illustration ci-après permet de visualiser à l'échelle le VL impliqué et la lisse de la demi-barrière, représentée par un rectangle noir et rouge, positionnée à une hauteur de 79 cm par rapport au sol.

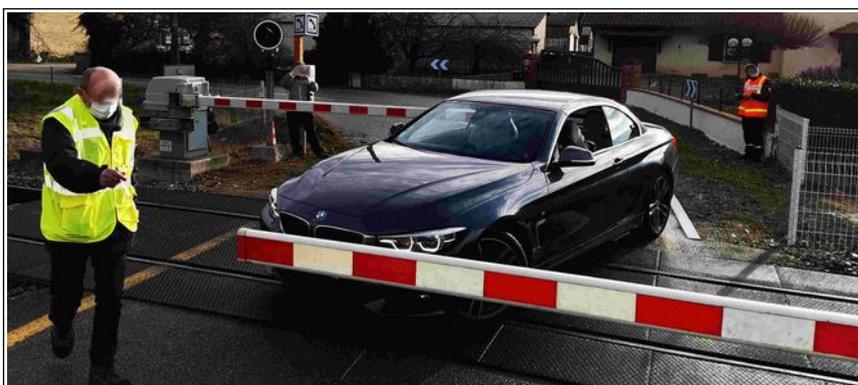
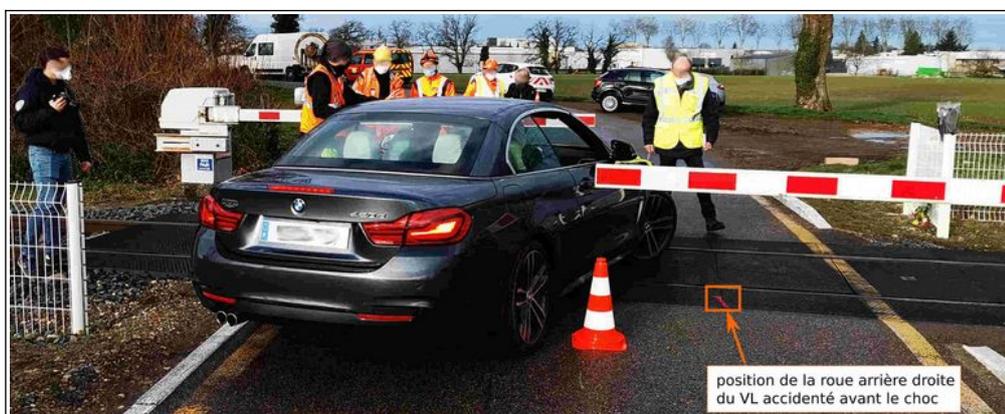
Figure 34 : photos de la reconstitution d'un passage en chicane avec un véhicule similaire
photos Police nationale légende BEA-TT

La reconstitution judiciaire menée avec un véhicule similaire a permis de considérer comme incohérente l'hypothèse d'un passage en chicane de la demi-barrière basse, à la lumière de la position du début des traces laissées sur le platelage par les pneumatiques du VL au moment du choc.

Il apparaît géométriquement impossible à ce véhicule d'effectuer un passage en chicane et d'atteindre cette position sans heurter une des demi-barrières basses.

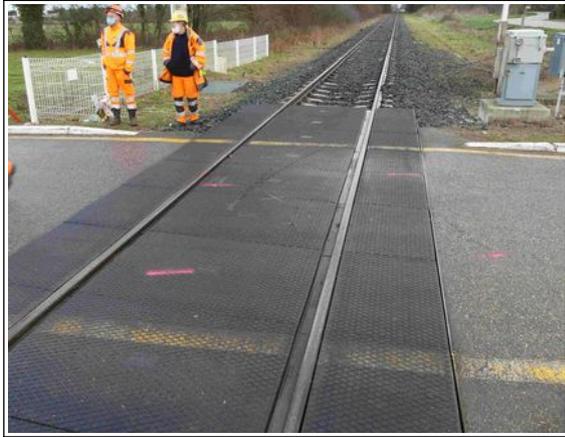
Figure 37 : identification des points de localisation des roues du VL au moment du choc
photo Police nationale

L'analyse des traces de ripage laissées sur le platelage et la chaussée, ainsi que les dégâts sur le VL et le TER permettent de reconstituer ce qui s'est passé au moment du choc entre le TER et le VL.

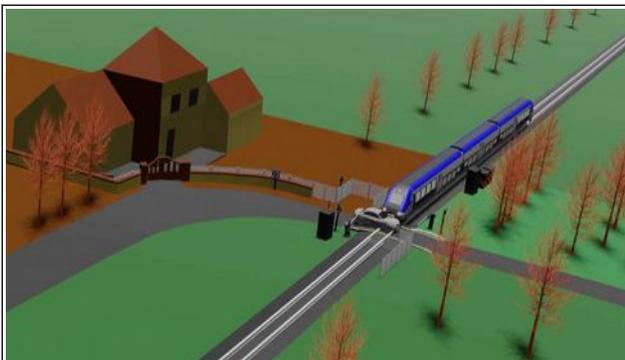
Le véhicule a été heurté par le train sur sa partie avant gauche.

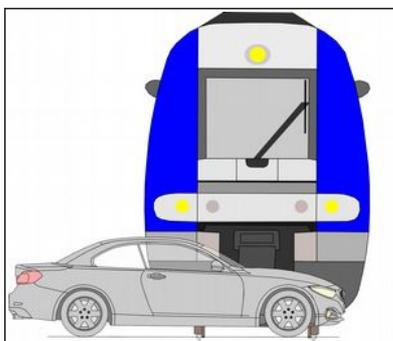
L'attelage et les tampons avant de la motrice du TER ont heurté le VL au-dessus de son centre de gravité. Ceci a entraîné une sollicitation forte des roues situées à droite de la voiture.

La roue avant gauche du VL, directement percutée par le TER, a subi un choc important et s'est probablement rapidement détaché du reste de la voiture.

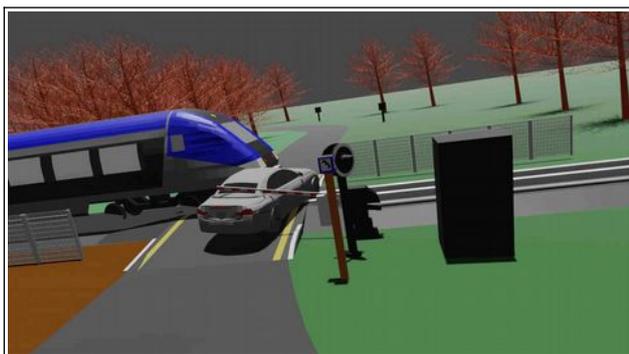
Les traces laissées au sol soulignent un mouvement de rotation du VL par rapport à un axe vertical après le choc.

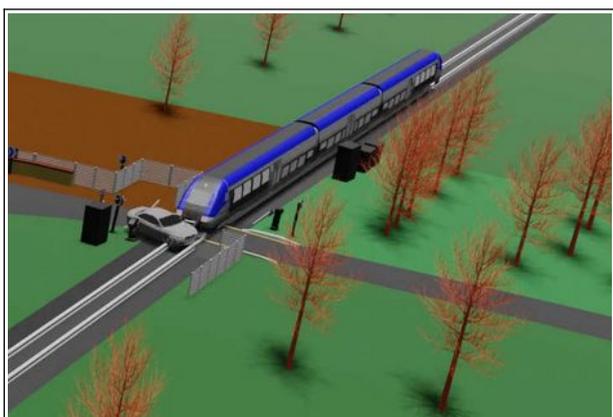
Le choc s'est produit non loin du moteur du véhicule, soit à l'avant du centre de gravité du VL.

Le VL a eu un mouvement composé d'une part d'une translation dans la direction de déplacement du train mais aussi un mouvement de rotation dans le sens horaire.

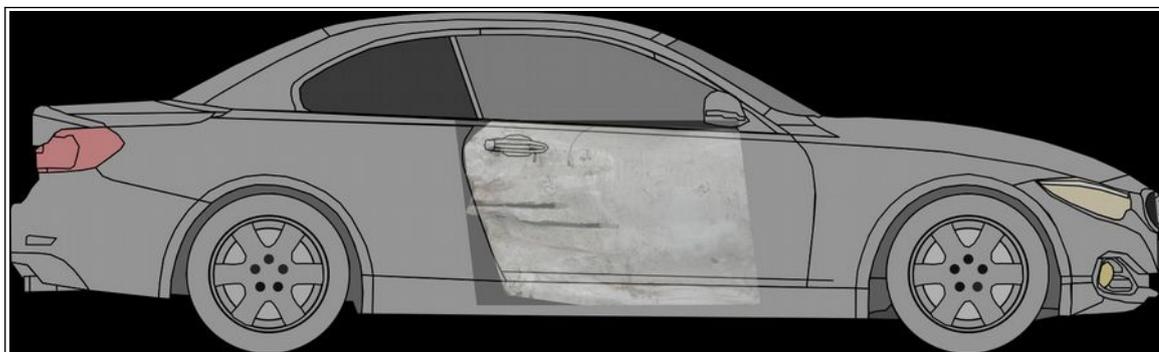
Figure 40 : repositionnement de la portière accidentée photographiée par rapport au VL
schéma et photo BEA-TT

L'analyse du BEA-TT s'est concentrée sur la compréhension de la genèse des traces identifiées sur la portière droite du VL, particulièrement des deux profonds sillons distants de 60 mm.

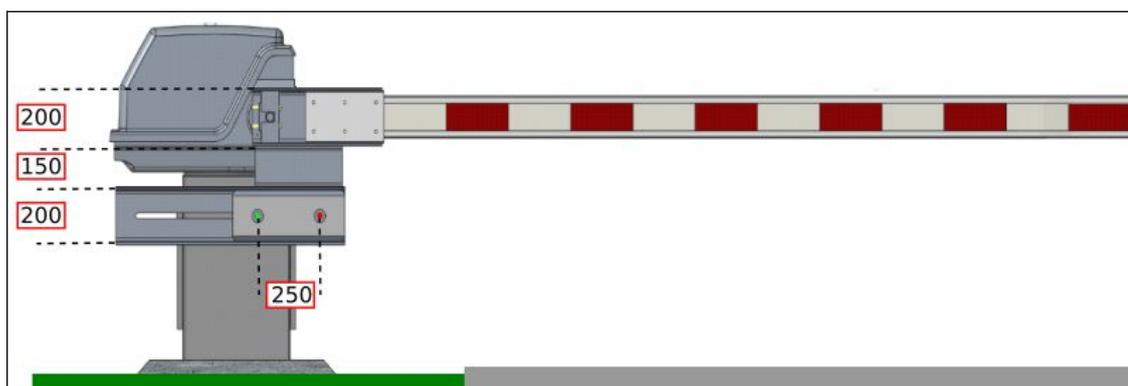
Figure 41 : caractéristiques dimensionnelles du PN, en mm
schéma de principe BEA-TT

L'analyse des différentes dimensions des pièces composant le mécanisme du PN permet au BEA-TT de considérer que les dégâts en forme de deux saignées parallèles, horizontales et distantes de 60 mm sur la porte avant du VL ont probablement été créés par les extrémités des deux boulons d'attache du contrepoids sur son support.

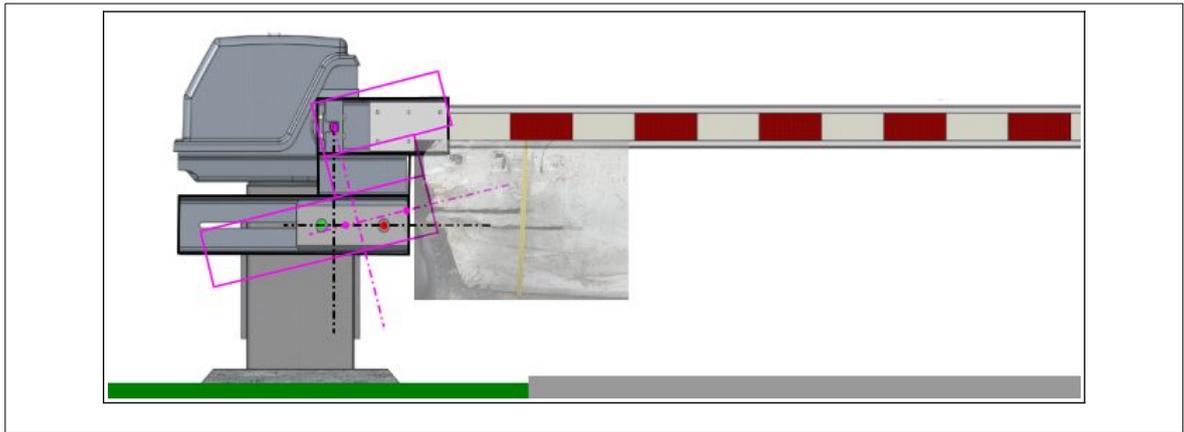
Figure 42 : position des équipements du PN en violet pour générer deux points saillants distants d'une hauteur de 60 mm par rotation du mécanisme initialement en position basse (en noir)
schéma BEA-TT

La différence de hauteur mesurée de 60 mm sur la porte résulte d'une position des deux boulons avec un angle de 14° par rapport à l'horizontale (voir schéma suivant). Dans ce scénario, la demi-barrière ne peut donc pas être relevée au moment de la collision, puisque la différence de hauteur entre les deux boulons serait de l'ordre de 250 mm, ce qui ne correspond pas aux traces retrouvées sur la portière du VL.

Le BEA-TT considère comme probable que le véhicule, heurté par le TER, a été projeté vers le mécanisme de la barrière, entraînant la déformation de la lisse et possiblement une rotation d'un peu plus d'une dizaine de degrés de l'ensemble support. À noter que la lisse au moment du choc reposait probablement sur le coffre arrière de la voiture (cf. figures 35 et 36), et donc était déjà légèrement relevée.

La destruction de ces boulons, d'après leur absence sur les photos du support de la barrière prises après l'accident, peut étayer l'hypothèse qu'ils ont été directement heurtés par le VL avec une forte énergie.

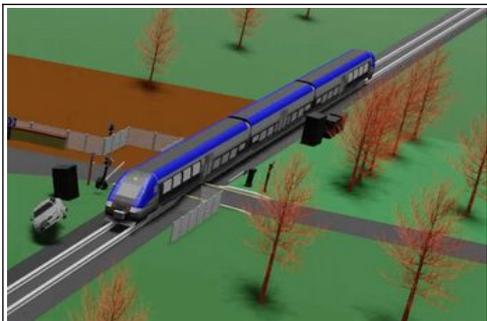
Le véhicule continue sa trajectoire en heurtant l'armoire métallique du PN, puis en se déplaçant sur l'accotement routier, effectuant au moins un tonneau. Plusieurs éléments du véhicule sont éjectés, parfois à plusieurs dizaines de mètres de celui-ci, contre un bâtiment à proximité ou sur la route pour le moteur.

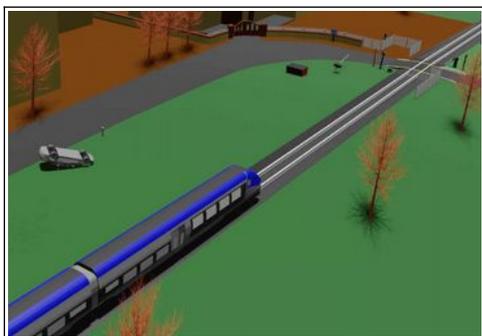
Le VL s'immobilise finalement, retourné sur le toit, au bord de la route. Son moteur est projeté encore plus loin, tout comme le volant du véhicule et des éléments de carrosserie.

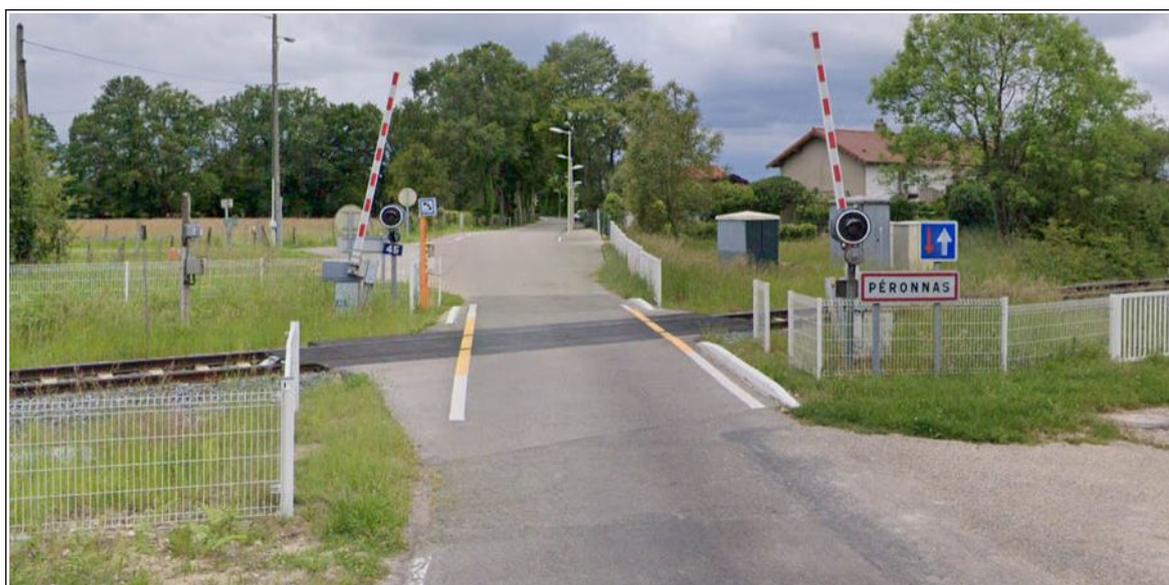
*Figure 43 : photo du PN n° 45 avec ses panneaux de priorité
source Google Maps*

Le PN n° 45, situé quelques centaines de mètres au nord du PN n° 44 comporte un régime de priorité signalé par des panneaux implantés en bord de route, alors même que les routes d'accès ne possèdent pas les contraintes géométriques de celles du PN n° 44.

Compte tenu du volume de trafic et à la configuration d'approche du PN n° 44, sinueuse et offrant une visibilité réduite, et bien que ce facteur n'ait pas *a priori* joué de rôle dans l'accident objet du présent rapport d'enquête, le BEA-TT émet la recommandation suivante :

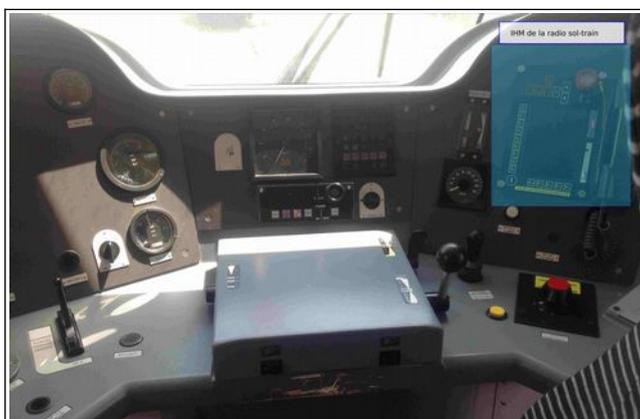
Figure 45 : exemple de localisation de l'interface homme-machine de la radio sol-train
source BEA-TT

La configuration actuelle de cet équipement et son positionnement contraignent l'agent de conduite à quitter des yeux la voie ferrée pour réaliser ces actions qui peuvent durer près d'une minute.

Sensibiliser les agents de conduite à la priorité qui doit être donnée, lorsque les conditions le permettent, d'initialiser la radio sol-train et plus généralement de réaliser les actions qui leur imposent de quitter la voie et la caténaire des yeux, en dehors de zones géographiques présentant des passages à niveau, ou tout autre facteur de risque notoire.
