# **RAPPORT D'ENQUÊTE TECHNIQUE**

**sur la collision entre un véhicule léger et un autobus  
survenue le 28 juillet 2023 sur la RD 113  
au niveau de la commune de Mézières-sur-Seine (78)**

**Juillet 2025**

Organisme auteur : Bureau d'Enquêtes sur les Accidents de Transport Terrestre (BEA-TT)

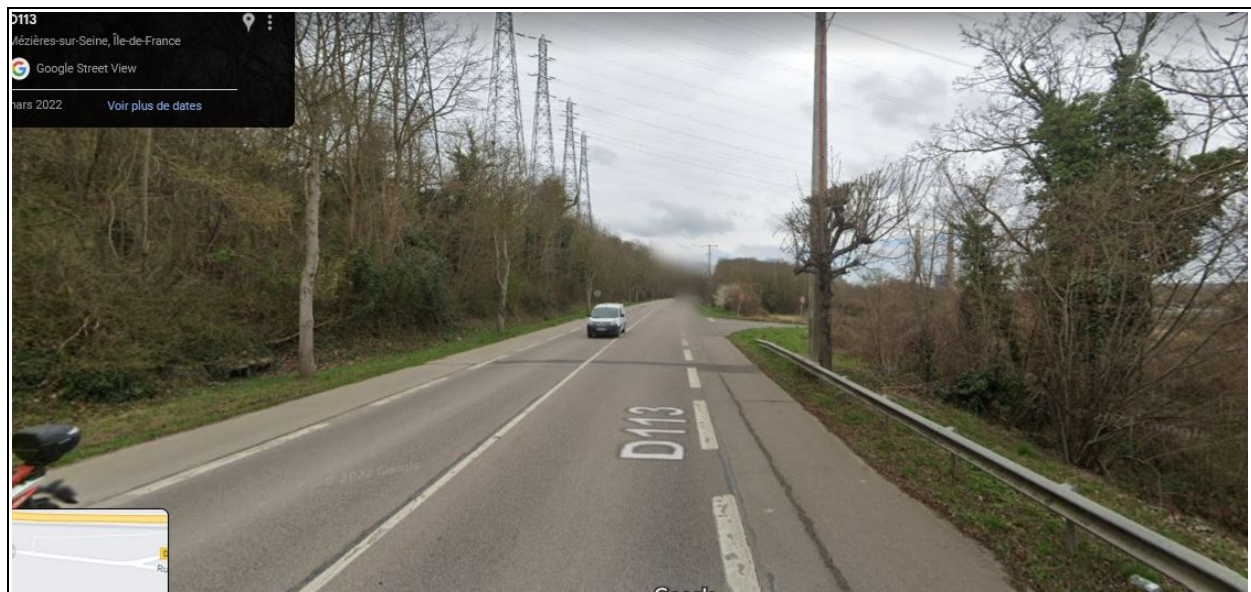
Figure 4 : Vue de la zone de la collision dans le sens de circulation du conducteur du véhicule léger (Image : Google Earth)

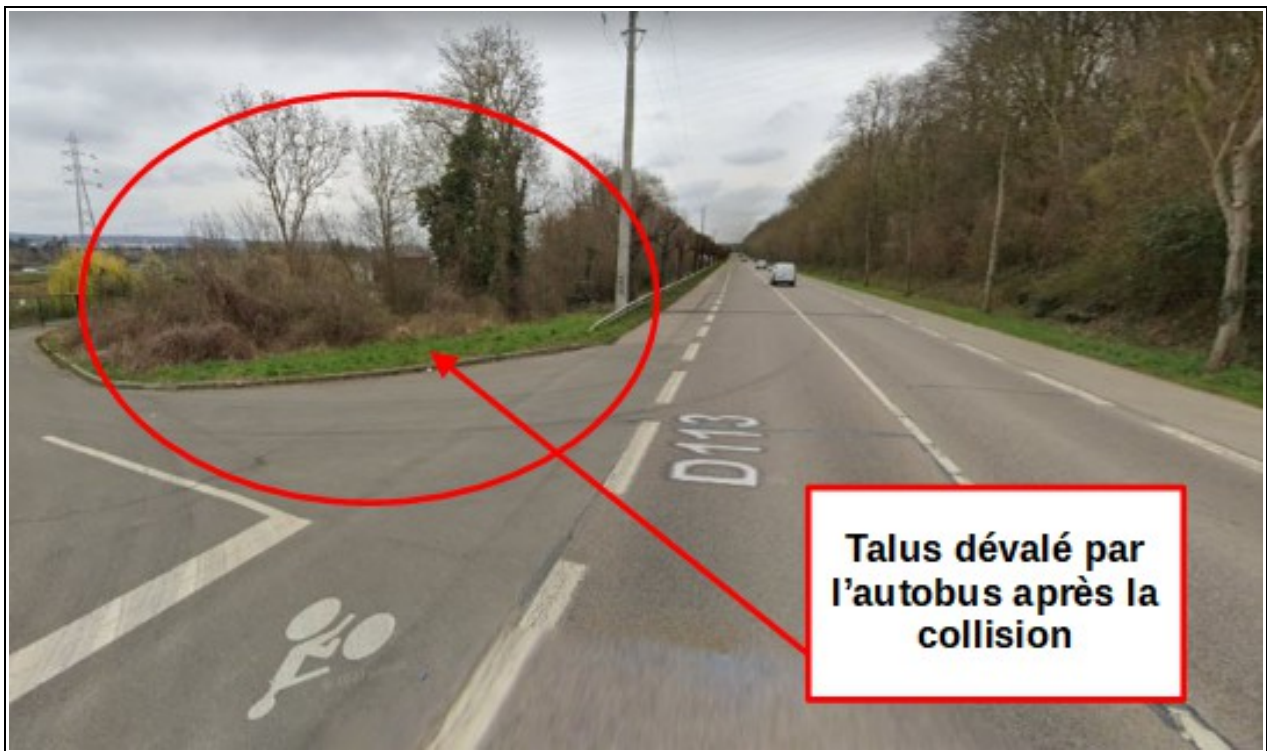
*Figure 5 : Vue dans le sens de circulation de l'autobus  
(Image Google Earth annotée par le BEA-TT)*

Les voies de circulation routières ont une largeur d'environ 3,90 m et des dévers vers l'extérieur de 4 % et 1 %, respectivement à gauche et à droite dans le sens de circulation de l'autobus.

La voie de circulation de l'autobus est bordée à sa droite par des arbres régulièrement espacés mais non protégés par un dispositif de retenue, contrairement à l'autre côté de la chaussée où une glissière métallique est présente.

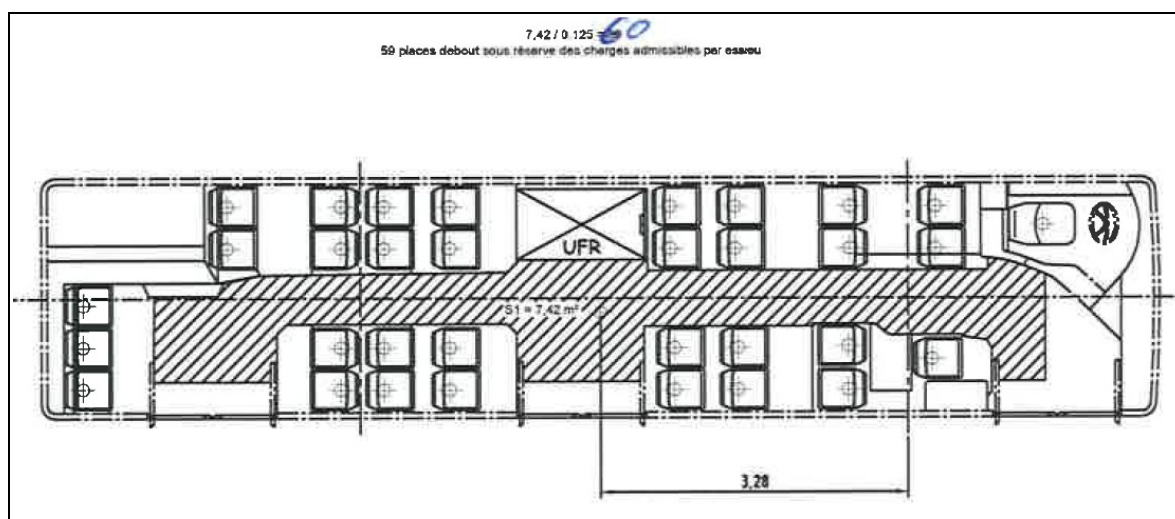
Figure 13 : Surface au sol (en barré diagonal) prise en compte par le constructeur EVOBUS pour le calcul du nombre de personnes debout égale à 7,42 m<sup>2</sup> (source : EVOBUS)

On peut noter que la surface prise en compte exclut une surface au niveau de chaque porte ainsi que de la partie droite du tableau de bord, correspondant à la surface s'étendant en avant d'un plan vertical transversal passant par le centre de la surface du coussin du siège du conducteur (dans sa position la plus reculée).

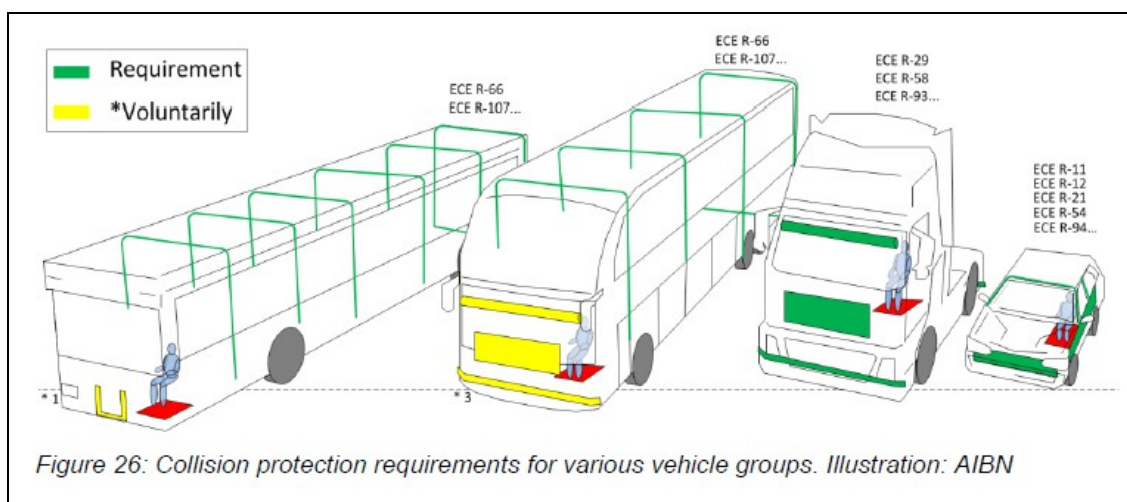
La figure ci-dessous montre l'état des réglementations actuelles par rapport à la résistance à la collision de différents types de véhicules. Les parties en vert sont les dispositifs de sécurité passive prévus par les différents règlements et celles en jaune sont des dispositifs installés par certains constructeurs de manière volontaire.

Figure 19 : Schéma des dispositifs obligatoires et facultatifs des différents véhicules en ce qui concerne la résistance à la collision (Source : AIBN - Accident Investigation Board Norway's)

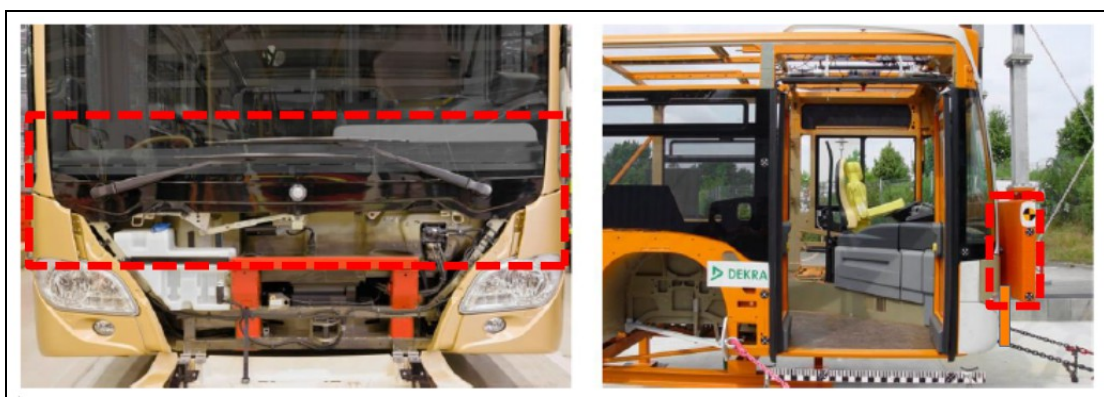
Certains constructeurs d'autobus, comme MERCEDES-BENZ ou VOLVO, ont étudié et mis en place de manière volontaire des dispositifs de protection frontale qui répondent aux exigences de performance du règlement CEE/ONU R29 (voir figure 20).

Figure 20 : Dispositif de protection frontale MERCEDES installé sur un autobus modèle CITARO (en orange sur la photo de gauche – photo issue du rapport norvégien de l'AIBN n°2019/04 de juin 2019)

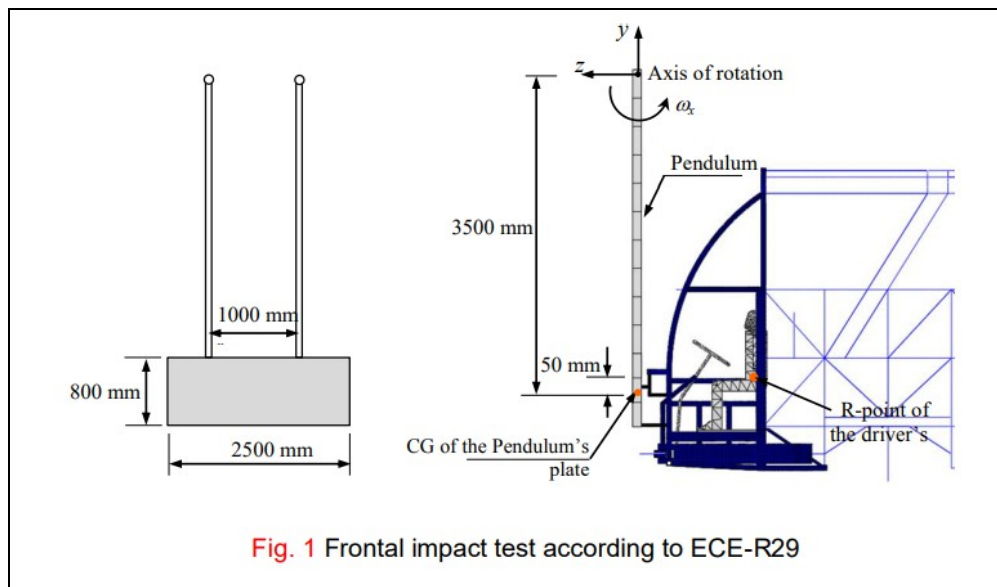
L'essai d'homologation imposé par le règlement R29 prévoit de faire percuter l'avant du véhicule par un pendule d'une masse d'au moins 1 500 kg sur une surface de frappe de

2 500 mm x 800 mm. L'énergie d'impact du pendule doit être de 55 kJ (soit environ l'énergie du véhicule impliqué circulant à une vitesse de 34 km/h).

Lors de cet essai, il ne doit pas y avoir de contact entre le mannequin du conducteur et les parties rigides de la structure de la cabine du poids lourd après l'impact.

Figure 21 : Schéma descriptif de l'essai (Source : règlement R29)

À titre de comparaison, l'énergie d'un véhicule léger, de type RENAULT KANGOO, de masse d'environ 1,5 tonnes et qui circule à une vitesse d'environ 90 km/h, est 8 fois plus importante que celle prescrite par le règlement R29. Toutefois, il faut rappeler que les véhicules sont conçus pour absorber une partie de l'énergie, ce qui n'est pas le cas avec le pendule utilisé pour le test. Le BEA-TT n'a pas eu accès aux résultats d'essais des constructeurs cités précédemment.

L'essai semble plutôt refléter des conditions qui peuvent être rencontrées lors d'une circulation en agglomération, et mettre en jeu des niveaux d'énergies résiduelles inférieurs à ceux qui peuvent se rencontrer dans un choc avec un véhicule qui viendrait à une vitesse d'environ 80 km/h percuter de face un autobus circulant à une vitesse de 70 km/h.
