**RAPPORT
D'ENQUÊTE TECHNIQUE
sur l'électrisation d'un agent
en cabine de conduite
lors d'une circulation de train d'essai
survenue le 22 juillet 2024
à Zillisheim (68)**

juin 2025

Organisme auteur : Bureau d'Enquêtes sur les Accidents de Transport Terrestre (BEA-TT)

N° ISRN : EQ-BEATT—25-6-FR
Affaire n° BEATT-2024-07

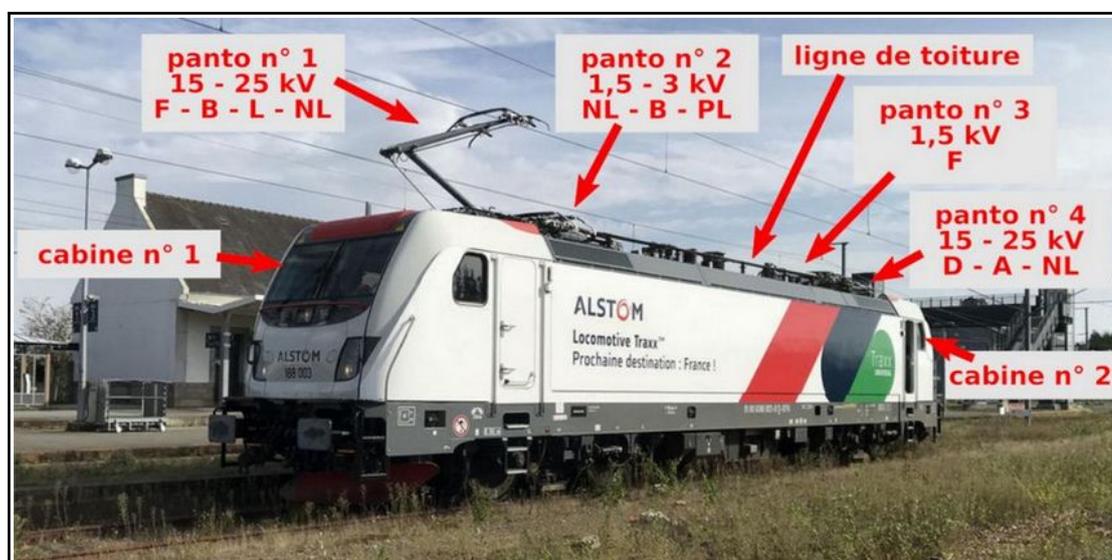
Figure 5 : configuration des pantographes de la locomotive TRAXX 188 003

La locomotive a deux cabines de conduite (une pour chaque sens) numérotées 1 et 2. Elle est dotée de quatre pantographes, numérotés de 1 à 4, dont chacun correspond à un type d'alimentation. Une « ligne de toiture » (barre conductrice) relie électriquement en permanence les quatre pantographes. Le jour de l'accident, le pantographe utilisé était le pantographe n° 1 (15 - 25 kV / France), situé le plus à l'extrémité de la locomotive au-dessus de la cabine 1 (pantographe levé sur la figure 5).

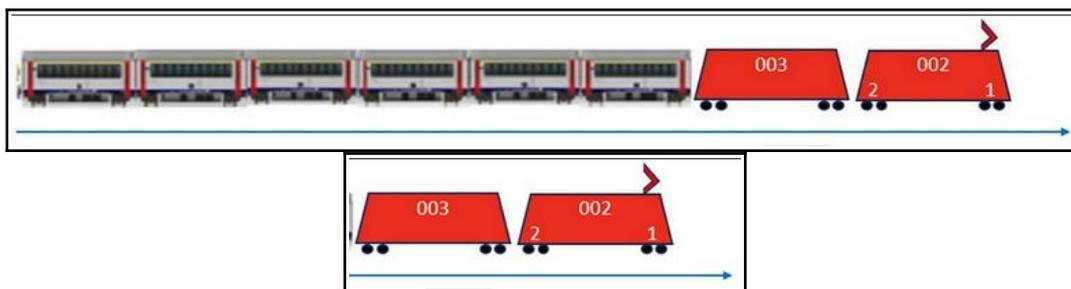
Figure 6 : le convoi prévu en nominal pour les circulations d'essai (en haut) et tel qu'il a circulé (en bas)

Le **convoi d'essai**, pour les essais sous tension 25 kV, était composé d'une à deux locomotives TRAXX MS 3, numérotées 188 002 et 188 003, auxquels étaient attelées six voitures de type voyageur (voir figure 6). Les voitures en véhicules avaient la fonction de réaliser le poids frein nécessaire. Cependant suite à une malveillance sur les voitures, survenue le 16 juillet 2024 (nous y reviendrons plus en détail au § 3.2.7), le convoi du 22 juillet était réduit aux deux seules locomotives (schéma du bas en figure 6 et figure 1). La capacité de freinage nécessaire aux essais avait été évaluée comme suffisante.

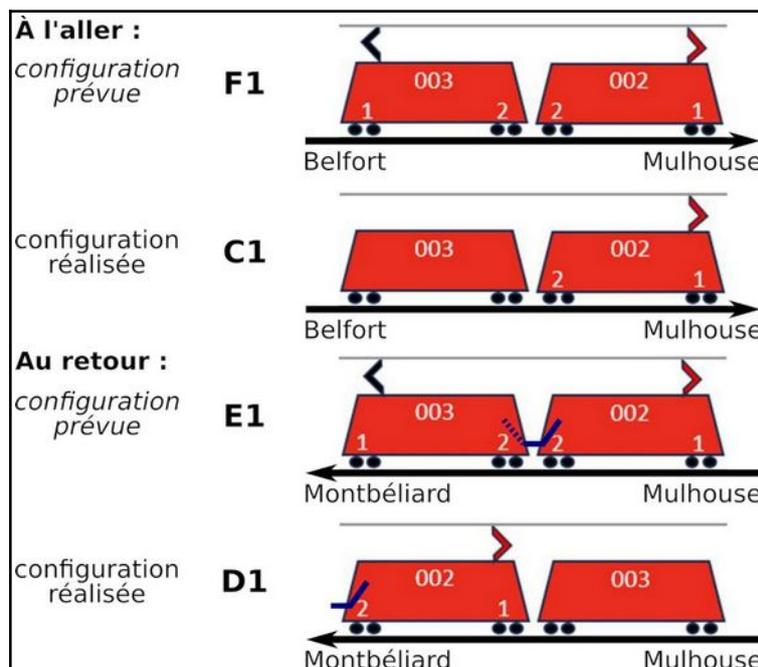
Figure 12 : configurations prévues et réalisées le 22 juillet 2024

En l'absence de deuxième conducteur pour manœuvrer le pantographe de la locomotive menée en cours de mission, et du fait de l'impossibilité de manipuler celui-ci depuis la locomotive menante, la configuration est abandonnée et remplacée par une configuration « C1 » en unité simple (voir figure 12 ci-dessous). La motrice est la 188 002. Le conducteur et le DQSC sont toujours dans la cabine avant n°1. La 188 003 est en véhicule. Aucune manœuvre n'était nécessaire pour passer dans cette configuration.

Toutefois en l'absence de deuxième conducteur le pantographe de la locomotive menée ne peut être manipulé. Le chef d'essai accepte alors que soit regardée une solution suggérée par l'ingénieur d'Alstom, de télé-commander ce pantographe depuis la locomotive menante par un câble Ethernet reliant les deux locomotives (en bleu sur la figure 12). Cette solution permettrait de maintenir la configuration prévue et d'éviter une manœuvre en gare.

Mais l'impossibilité de réaliser le raccordement, car le câble est trop court, conduit le chef d'essai à abandonner la configuration et à la remplacer par une configuration « D1 » en unité simple. La motrice est la 188 002. Le conducteur et le DQSC sont dans la cabine avant n°2. La 188 003 est en véhicule. Cette configuration nécessite au préalable de faire une manœuvre d'inversion de l'ordre des deux locomotives, qui est réalisée avant départ. Le câble pré-monté en cabine 2 de la 188 002 reste en l'état de sa tentative de pose.

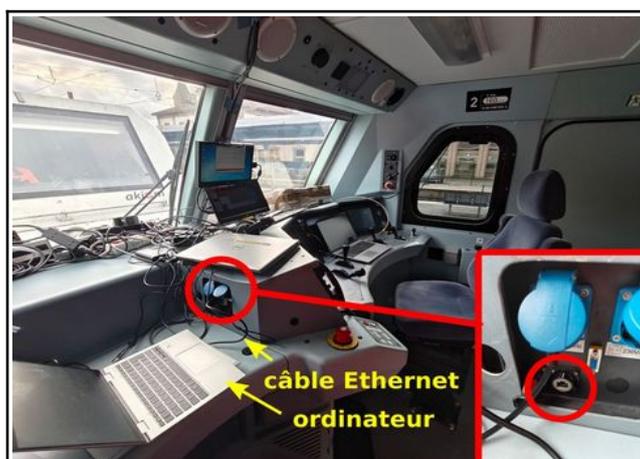
Figure 13 : situation de l'ordinateur et de branchement du câble Ethernet en cabine de conduite

Dans la situation projetée, le câble Ethernet était prévu d'être raccordé par l'ingénieur Alstom à l'intérieur de la cabine 2 de la locomotive 188 002 à un connecteur disposé sur le tableau de bord (voir figure 11). Ce connecteur est visualisé sur la figure 13 (encart en bas à droite).

Si le câble avait été assez long, il aurait été raccordé à un ordinateur portable disposé sur le tableau de bord de la locomotive 188 003. L'ordinateur est aussi visible sur la figure 13, à ceci près que sur la photo, connecteur et ordinateur sont photographiés sur la même vue alors qu'ils auraient été dans deux cabines en vis-à-vis.

Concernant la situation réalisée, le câble Ethernet de commande du pantographe a été branché à l'extérieur par l'ingénieur de mesure pantographe « dans un connecteur disposé sur le coupleur des deux locomotives, sans aucune autre fixation ». Ce branchement était voulu comme provisoire devant l'urgence à manœuvrer au moment où il l'a fait. La figure 14 visualise la fiche de branchement extérieure à l'avant de la locomotive. On peut aisément comprendre que la force exercée par la traînée aérodynamique du câble ait pu arracher le connecteur de la fiche, lorsque en ligne le convoi a atteint 100 km/h.

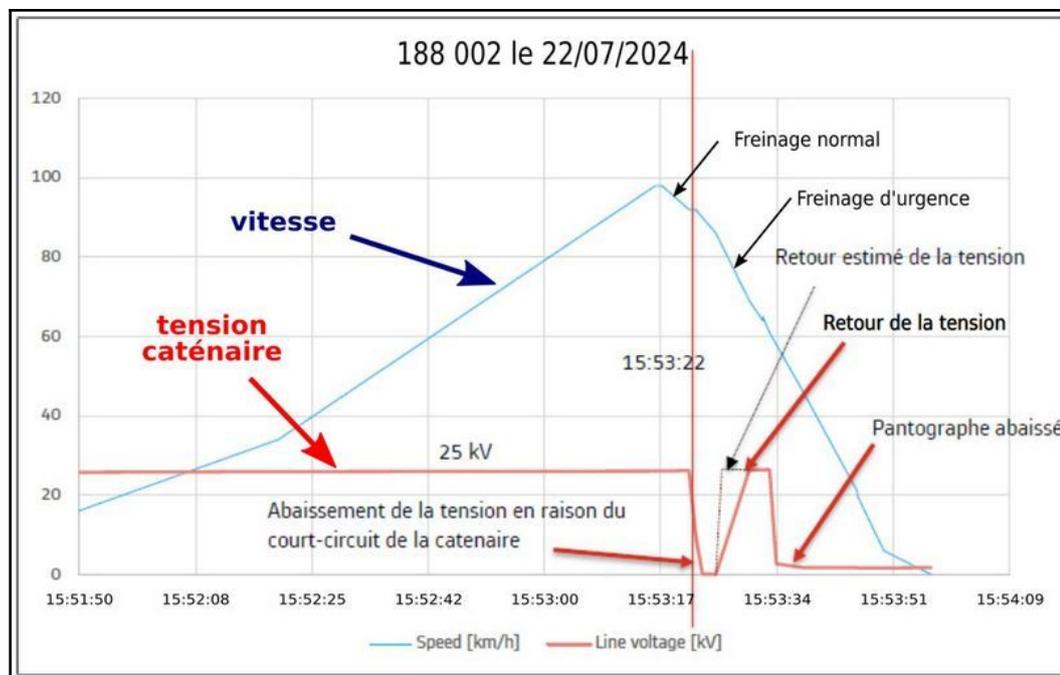
Figure 15 : données de la locomotive lors de l'accident

La locomotive TRAXX MS 3 est dotée d'un système enregistreur des paramètres de conduite de type TRU-NG, du fournisseur Logiplus. L'enregistrement a été exploité. La figure ci-dessous donne une transcription graphique des données de vitesse et de haute tension. L'extrait du listing des données brutes est fourni en annexe 3.

L'interprétation des données permet de factueliser les évènements suivants :

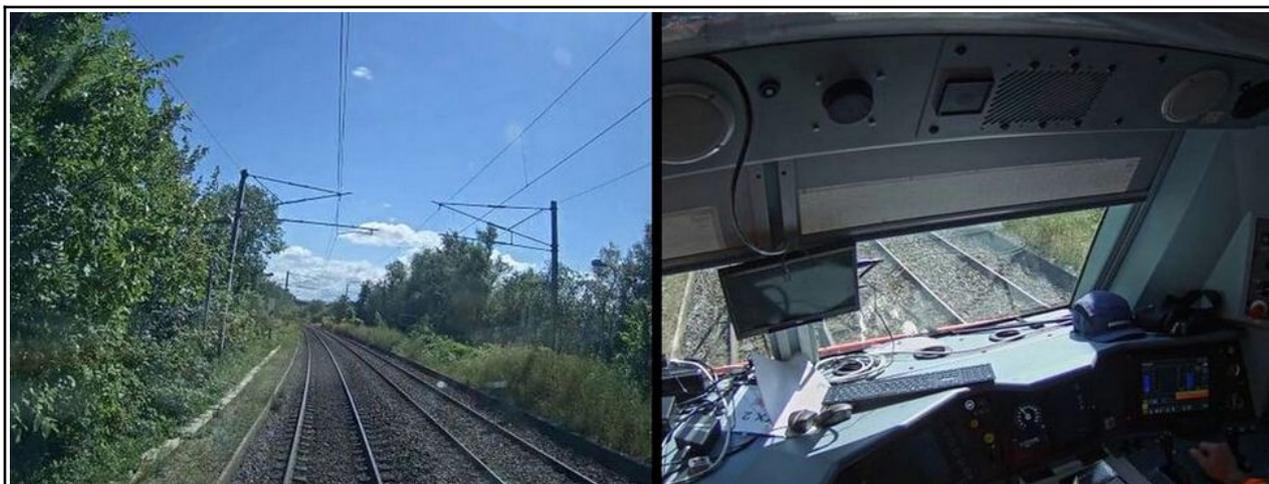
Figure 16 : vues des caméras cabine

La cabine de conduite est équipée de deux caméras : l'une est orientée sur la voie et l'autre sur le pupitre de conduite. Les vues en résultant sont illustrées sur la figure 16.

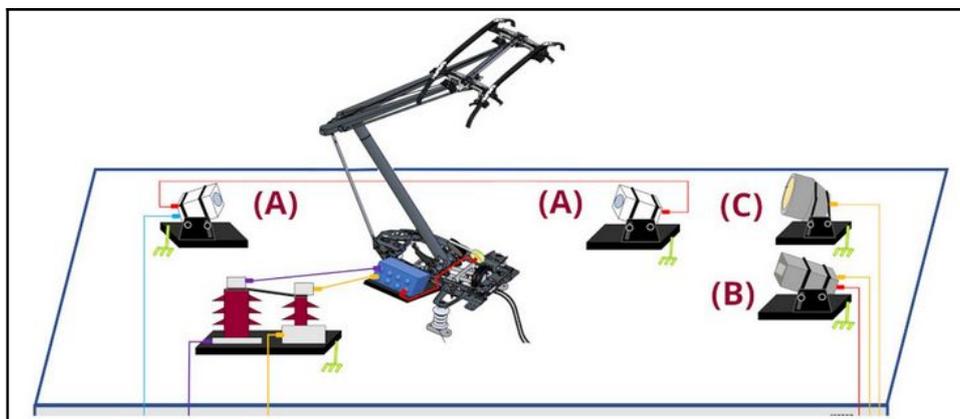
Figure 17 : instrumentation en toiture liée au pantographe n° 1

S'ajoute à ces deux caméras, celle qui est intégrée aux instruments de mesure déployés en toiture et qui comprennent deux capteurs d'arcs [A] (voir figure 17) pour la mesure du taux d'arc, une caméra vidéo [B] et un projecteur [(C)]. La caméra [B] filme le pantographe de captage, qui est le n° 1 (voir la capture vidéo en figure 18). À noter que lors de la marche de l'accident, ce pantographe est situé à l'arrière de la 188 002.
