Novembre 2024

Déraillement d'un train de fret sur une voie affectée par des fontis suite à intempéries le 30 octobre 2024 à Oulchy-Breny (Aisne)

Fiche de présentation

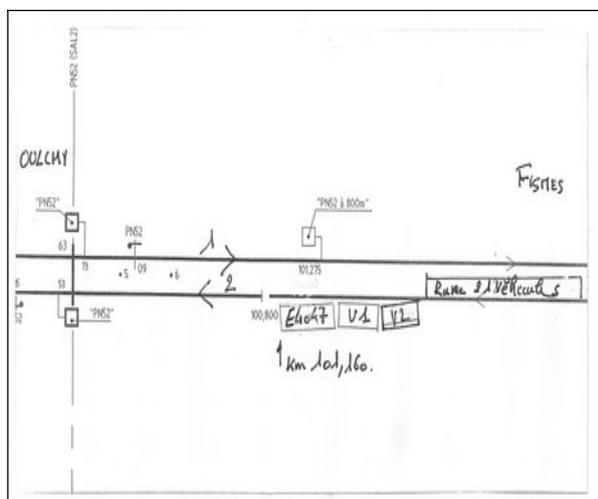
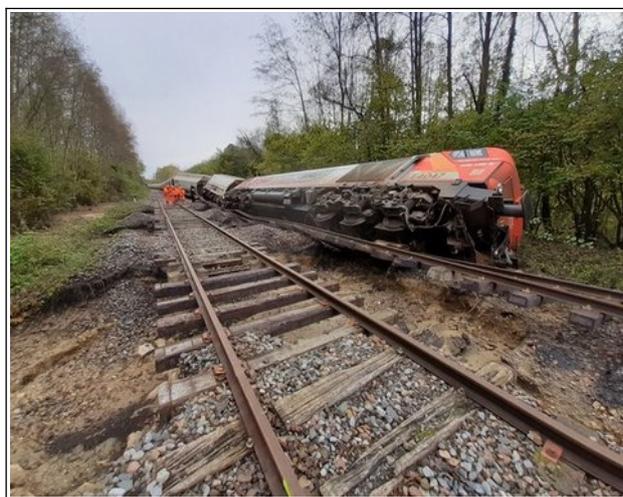
Vers 8 heures, le train déraile sur voie 2 de la ligne 072 000 au km 101,160 sur une zone de fontis sur une portion de voie en remblais, à une vitesse inférieure à 30 km/h (respect de la marche à vue afin d'effectuer une reconnaissance de la ligne après une absence de circulation supérieure à 72 h). L'engin moteur E 4047 et les deux wagons de tête déraillent. L'engin moteur et le premier wagon se couchent sur le côté gauche.

Les premières investigations montrent la présence de 6 brèches sous voie dans une zone de 150 m, avec des parties de plate-forme sans ballast, avec des trous sous les traverses de près d'un mètre de profondeur sur une largeur pouvant atteindre 7 m. Ces dégâts seraient le résultat d'une forte montée des eaux suite à des intempéries.
