**RAPPORT  
D'ENQUÊTE TECHNIQUE**  
**sur la sortie de route suivie d'un incendie  
d'un véhicule électrique  
survenue le 12 octobre 2024  
à Celles-sur-Belle (79)**

mars 2026

Titre du document : Rapport d'enquête technique sur la sortie de route suivie d'un incendie d'un véhicule électrique survenue le 12 octobre 2024 sur la commune de Celles-sur-Belle (79)

Affaire n° BEATT-2024\_08

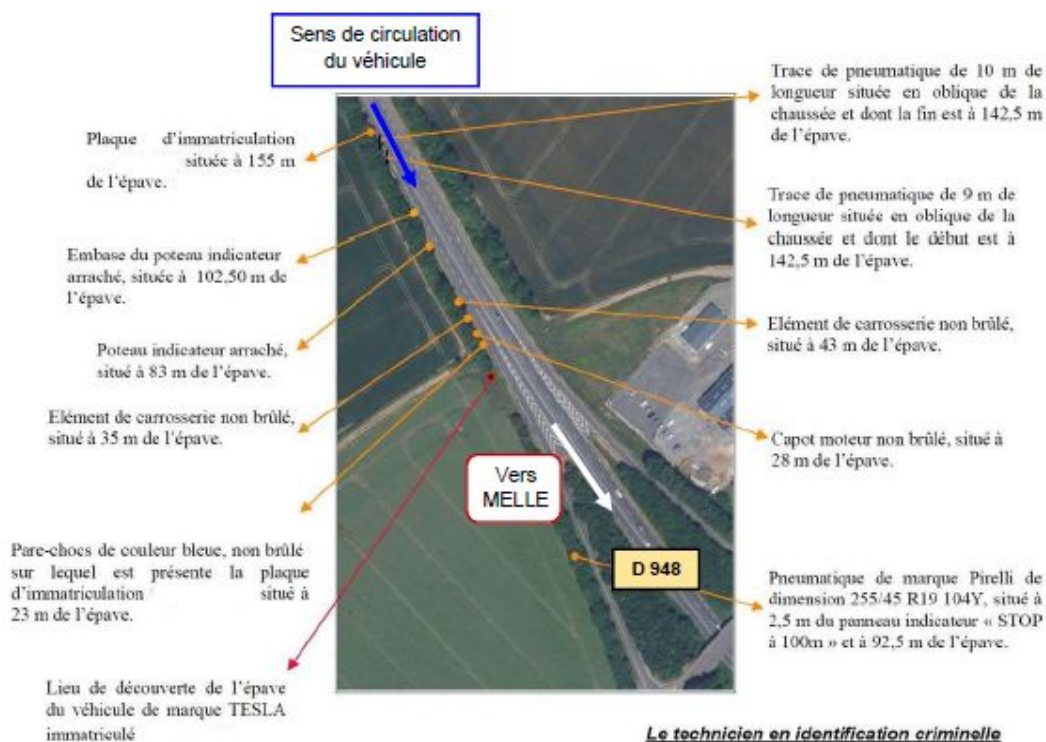
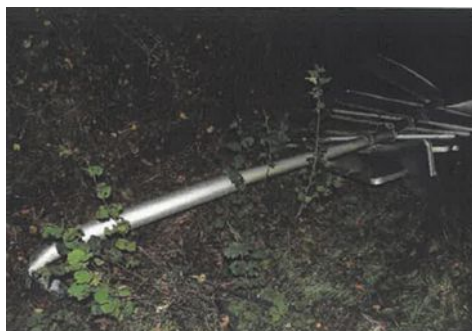
**Figure 3 : Vue aérienne avec localisation des différents éléments recueillis sur la zone du véhicule accidenté et poteau de signalisation (croquis et photo Gendarmerie nationale )**

Les gendarmes appelés suite à l'accident ont relevé de nombreux débris éparpillés sur la chaussée, dans l'accotement et dans le fossé, dont un support de signalisation sectionné en partie basse. Le socle était visible à moitié déterré et incliné, alors que le poteau sur lequel étaient fixés les panneaux a été retrouvé légèrement en aval couché dans l'herbe, l'extrémité basse repliée sur elle-même. Un pneumatique seul, sans la jante, a également été retrouvé au-delà de la position du véhicule en feu à une centaine de mètres environ.

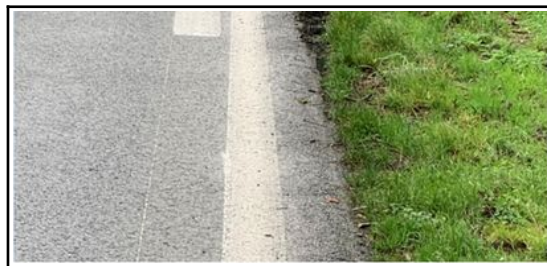
Figure 5 : Bord de chaussée (photo BEA-TT)

Il n'y a pas de bande dérasée de droite, et l'accotement est enherbé. Peu de temps après l'accident, l'exploitant de la route a réalisé des opérations de fauchage et d'égoutage des arbustes situés le long du fossé. L'environnement de la zone de l'accident peut apparaître différent suivant les photographies.

Dans le cas présent, la bande dérasée de droite (BDD) n'existe pas (cf figure 5).

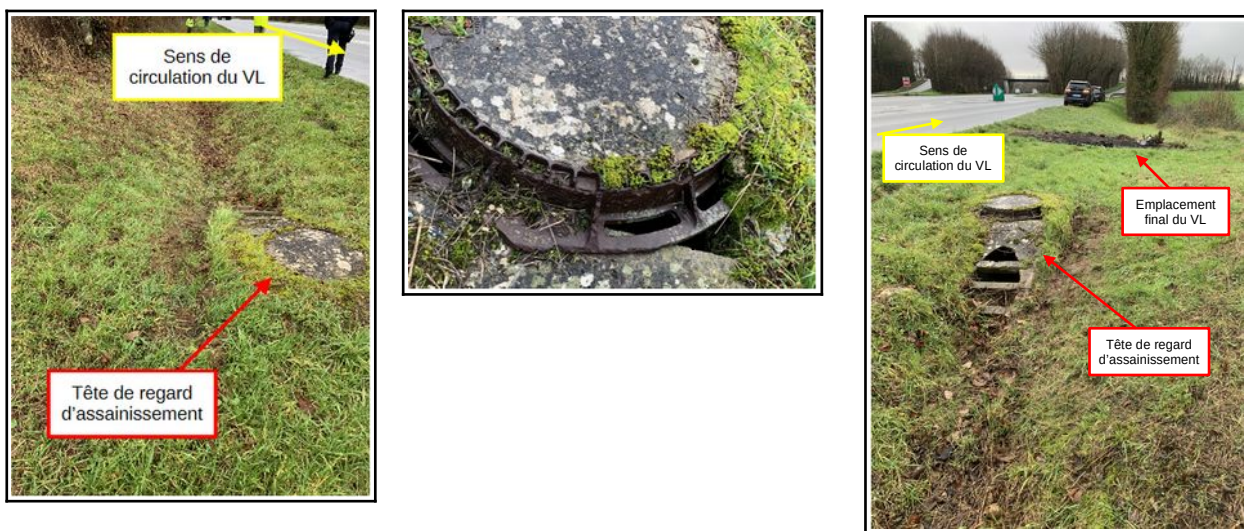
Figure 6 : Visualisation du fossé et des équipements de gestion des eaux (photos BEA-TT)

Le tampon d'une hauteur d'environ 10 cm ne présente pas de dégâts apparents. On peut noter la présence d'une trace dans l'herbe à côté de cet équipement.

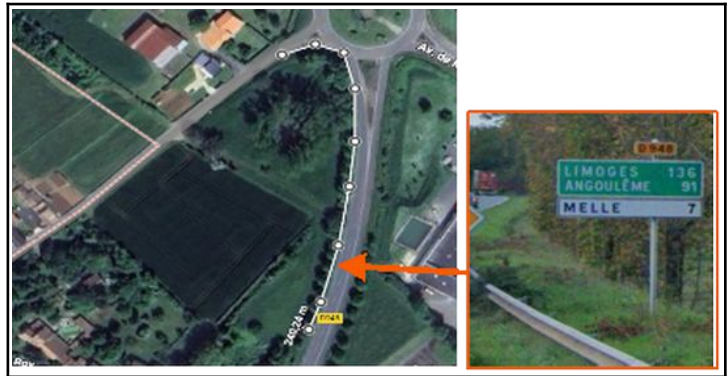
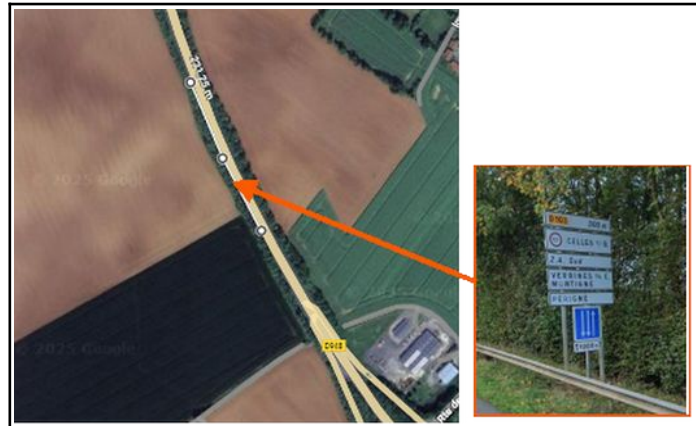
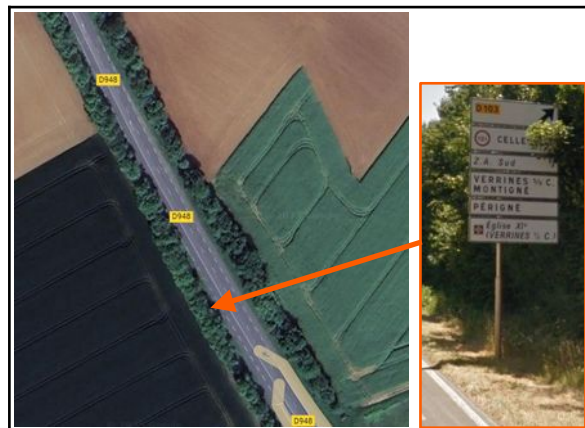
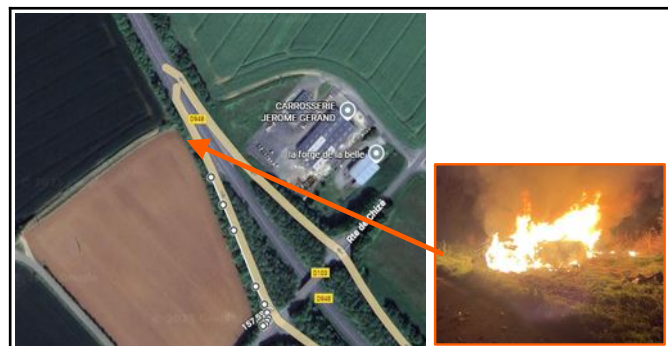
**Figure 10 : Éléments de signalisation directionnelle dans le secteur de l'accident et véhicule en feu**  
(photos Google Street View et SDIS, dessins BEA-TT)

À l'approche du lieu de l'accident, un panneau de présignalisation annonce les différentes destinations possibles à partir de la sortie vers la RD 103 située à 300 m. Un dispositif de retenue est positionné devant cette signalisation et le long de la chaussée sur 300 m.

Le poteau de signalisation heurté se situe en début de la bretelle de sortie, zone sans barrière de sécurité.

Un dispositif de retenue d'une longueur de 160 m est présent à nouveau le long de la bretelle de sortie, en aval du lieu où a été retrouvé le véhicule en feu.

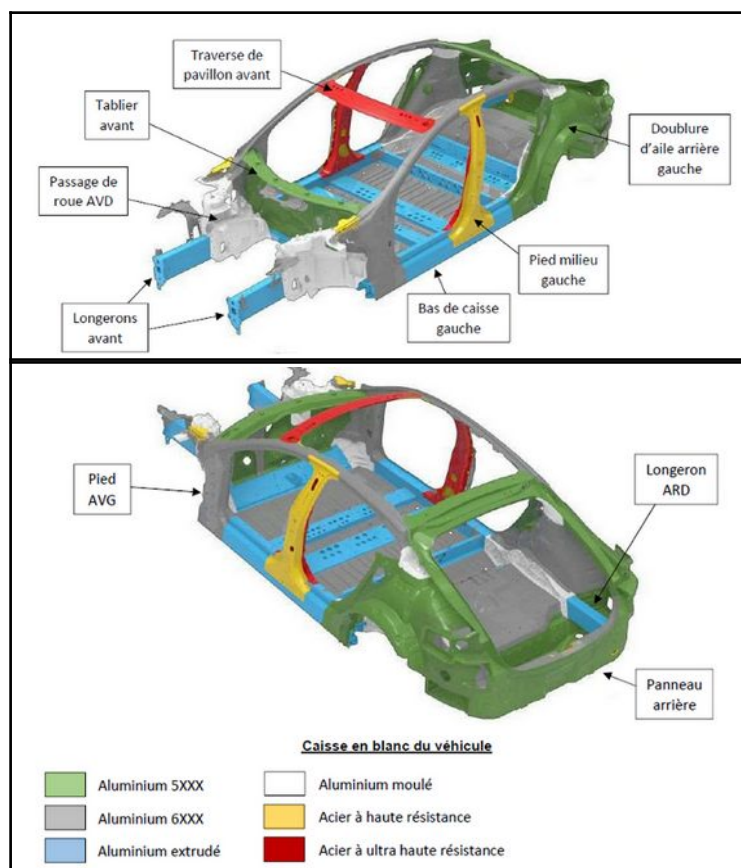
Figure 16 : Composition de la structure du véhicule (schémas expertise judiciaire)

Les éléments dits « pied milieu » et « traverse de pavillon » identifiés sur la figure précédente ont résisté à la chaleur dégagée par la combustion de la batterie haute tension, ainsi que certains en aluminium comme le longeron avant droit. Le reste a fondu.

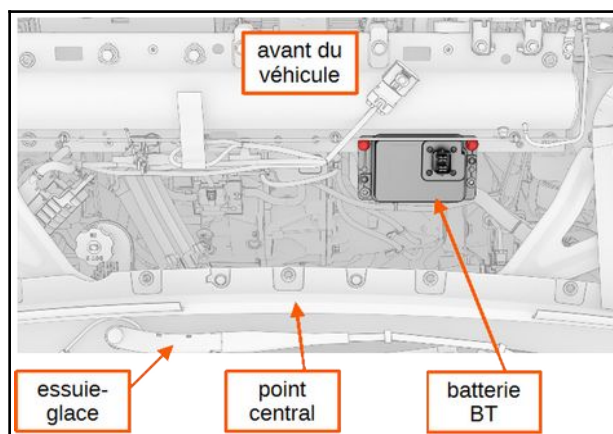
Figure 24 : Schéma de la localisation de la batterie BT (schéma Tesla légendé BEA-TT)

En superposant les figures 23 et 24 suivant une orientation et une échelle proche, on constate que la batterie BT se trouve sur le trajet de pénétration du poteau.

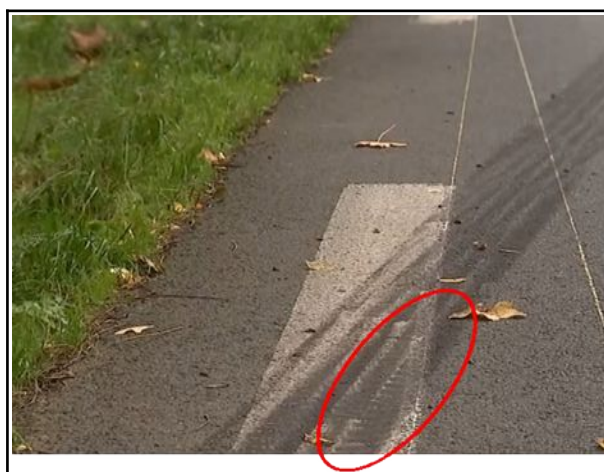
**Figure 28 : Trace de pneumatique** (photo média RMC dessin BEA-TT)

On aperçoit à certains endroits des traces qui semblent être perpendiculaires par rapport à l'orientation de la trace principale. Positionnées en bordure intérieure de la bande de roulement où se trouvent les blocs de gomme séparés par des fentes (cf figure 27), elles

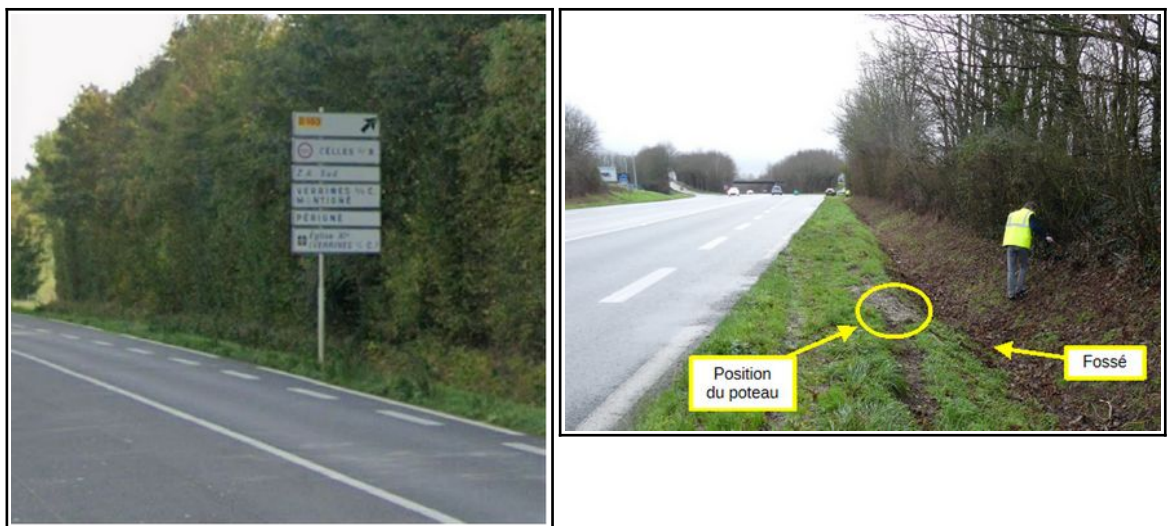
**Figure 31 : Poteau de signalisation percuté et localisation** (photos Google StreetView et BEA-TT)

Le poteau de signalisation percuté se trouvait dans le bas-côté à une distance d'environ 2 m du bord de la chaussée, au point d'entrée de la bretelle dit « au plus tôt », c'est-à-dire suivant les règles de conception des infrastructures et de la signalisation routières à l'endroit où le biseau de la bretelle de sortie a une largeur de 1,5 m.

Sur la photo de droite de la figure 31, prise par les enquêteurs du BEA-TT après une taille de la végétation réalisée quelques jours auparavant par l'exploitant, on peut distinguer que le socle du poteau est positionné au bord intérieur du fossé par rapport à la route.

poteau en sa partie inférieure est constitué de trois tubes les uns dans les autres. Le Conseil départemental a précisé que ce n'était pas un support à sécurité passive (SSP).

**Promouvoir auprès de vos adhérents l'usage de supports à sécurité passive lorsque les conditions d'installation sont vérifiées.**

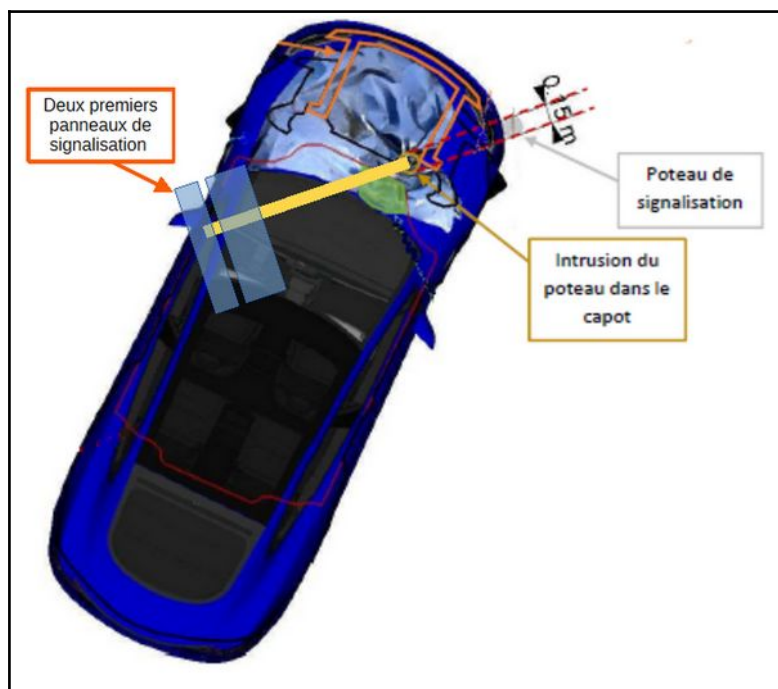
**Figure 35 : Schéma du véhicule et de la partie inférieure de l'ensemble de signalisation** (schéma expertise judiciaire, dessins BEA-TT)

Le poteau restant apparaît sectionné à peu près au milieu du 2<sup>e</sup> panneau en partant du bas portant l'inscription « PERIGNE », soit à une hauteur par rapport au sol d'environ 3 m, le premier étant le panneau portant l'indication « Église du XI<sup>e</sup> ».

En reportant les différentes mesures et en tenant compte de l'angle de pénétration du poteau dans la voiture, on peut représenter approximativement sur le schéma suivant la section inférieure du poteau, repérée en jaune :

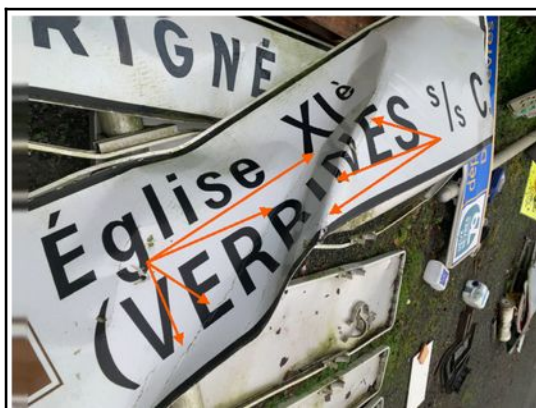
**Figure 36 : panneau inférieur** (photo BEA-TT)

Les flèches rouges soulignent un enfoncement en travers du panneau, orienté à peu près à 45 ° par rapport à ces bords, probablement causé par le montant avant gauche du véhicule accidenté, au niveau du pare-brise, tel que représenté sur la figure 35.

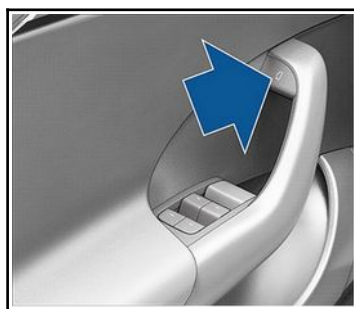
**Figure 40 : Bouton d'ouverture électronique de la portière avant gauche** (photo Tesla)

D'après TESLA en cas de détection de choc, les portières sont automatiquement déverrouillées et les poignées extérieures sortent de leur emplacement au moment où le véhicule s'immobilise. Pour sortir du véhicule, les occupants doivent appuyer sur les boutons d'ouverture.

Toutefois, comme l'indique le manuel de l'utilisateur, dans le cas peu probable où le véhicule ne dispose pas d'alimentation basse tension, l'ouverture des portières ne sera pas possible par un appui sur ce bouton.

La lecture du schéma inscrit sur le bouton situé au-dessus de la poignée intérieure (cf photo de gauche de la figure 41) semble transmettre un message suffisant pour comprendre qu'il s'agit du bouton d'ouverture de la portière. En revanche, ce n'est absolument pas le cas du système d'ouverture mécanique des portes arrière, qui de toute façon n'est pas atteignable par le regard. Celui des portes avant pose également question, car le passager avant n'a, a priori, pas su actionner le levier de sa portière (cf figure 41) puisque son corps a été retrouvé à l'arrière.

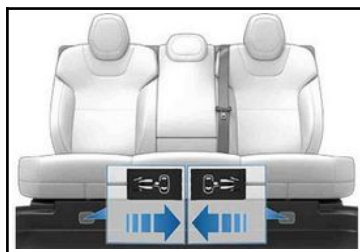
**Figure 41 : Actions à réaliser pour ouvrir manuellement les portes**  
(photos manuel de l'utilisateur TESLA)

À l'avant, il s'agit de lever le levier À l'arrière, il faut rabattre le bord du revêtement situé devant les commutateurs intérieur sous les sièges arrière pour découvrir le câble de déverrouillage mécanique et le tirer vers le centre du véhicule.

La société Tesla indique que sur les véhicules Tesla récents, l'écran tactile affiche un rappel pour ouvrir manuellement les portes avant que le véhicule ne perde toute alimentation, par exemple si la batterie haute tension est débranchée après un accident, et prévoit d'ajouter, en plus du tutoriel existant à l'écran, une illustration de l'utilisation des déverrouillages de porte classiques et d'urgence pour les véhicules en utilisation. Pour les futurs designs de véhicules, Tesla envisage d'améliorer l'ergonomie des déverrouillages mécaniques des portes intérieures.
