## **RELAZIONE TECNICA**

**sull'immobilizzazione prolungata di un treno TGV  
avvenuta il 9 ottobre 2022  
nel tunnel ferroviario del Fréjus a Modane (73)**  
**ottobre 2025**

Titolo del documento : Rapporto tecnico d'indagine sul fermo prolungato di un treno TGV nel tunnel ferroviario del Fréjus a Modane

Affaire n° BEATT-2023-01

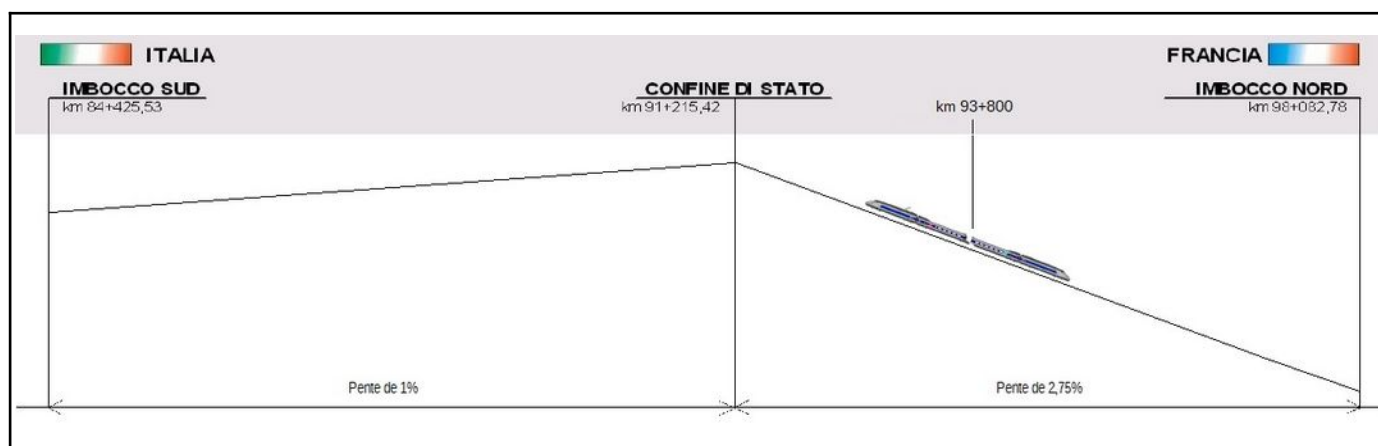
**Figura 4: profilo longitudinale del tunnel e luogo preciso dell'inconveniente (schema BEA-TT)**

L'inconveniente è avvenuto nel tunnel al punto chilometrico 93+800, sul lato francese. Il TGV viaggiava dalla Francia verso l'Italia e si è fermato in galleria nel primo tratto francese che ha una pendenza in salita del 27.5‰ (cfr. figura 4).

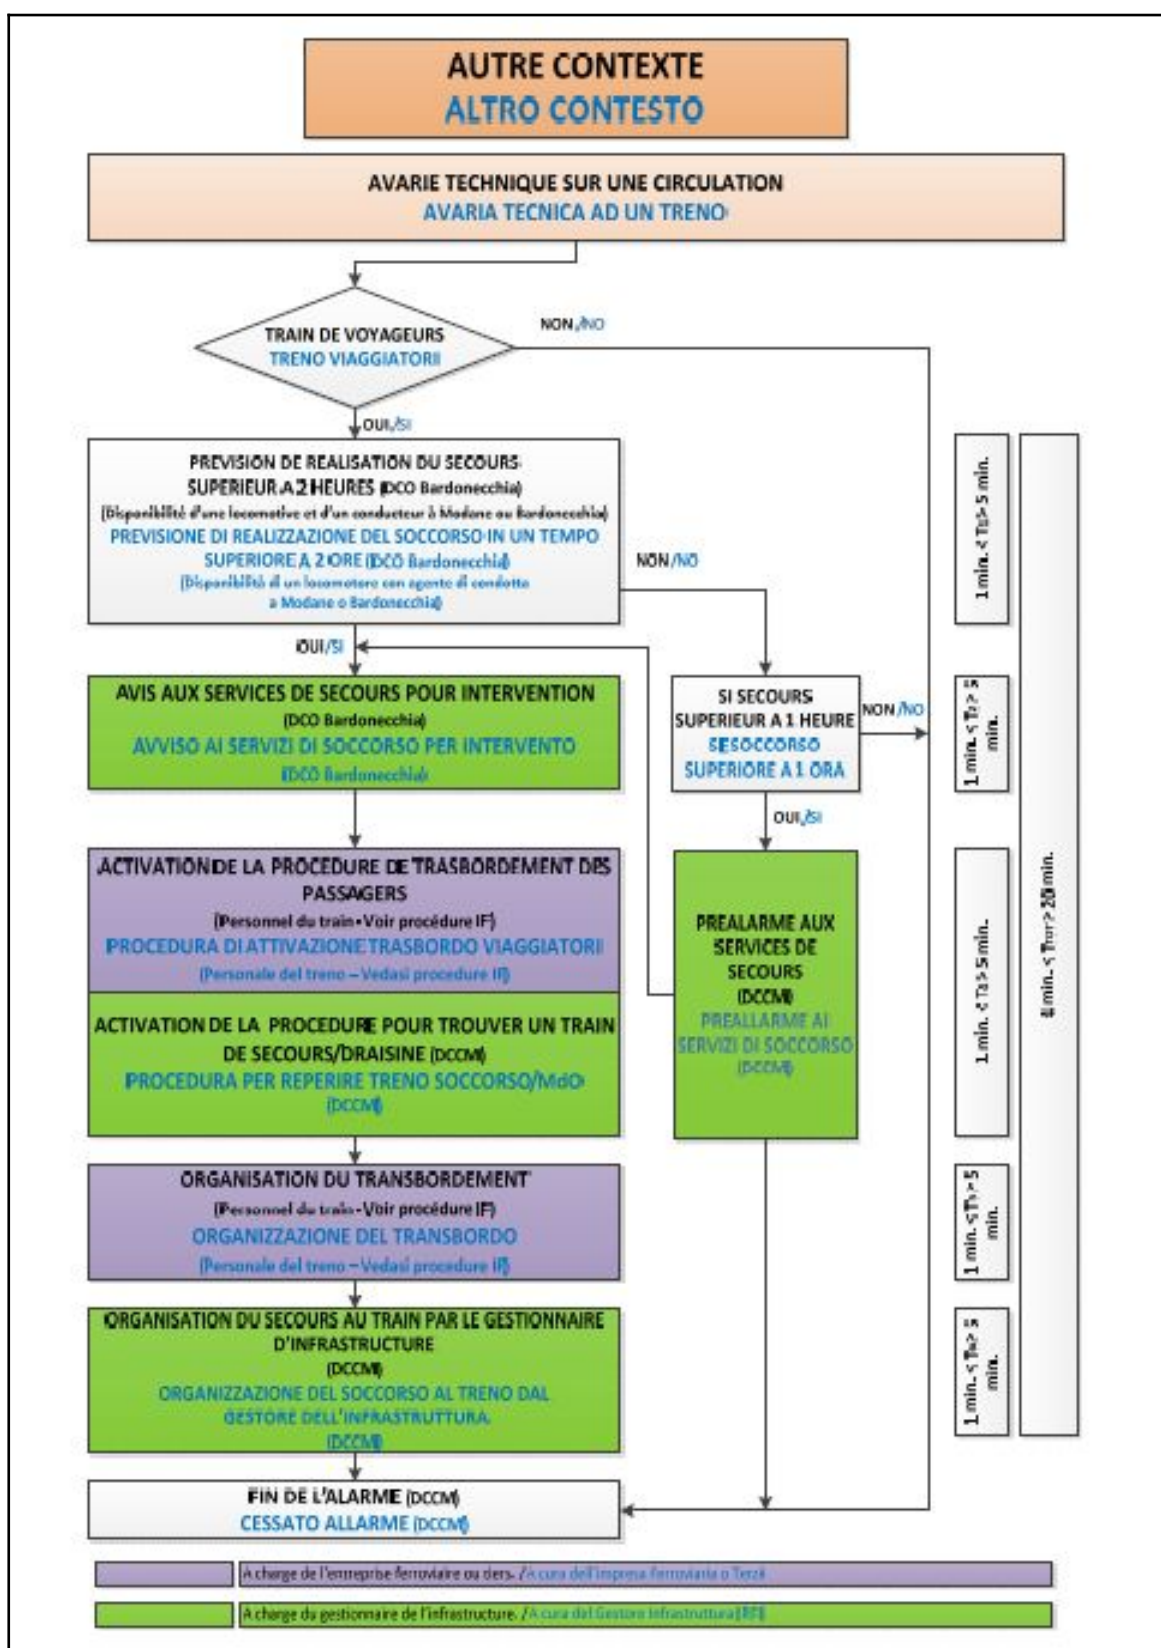
Figura 22: diagramma decisionale «Guasto tecnico su un veicolo in circolazione» (fonte PIS)

Su questa base, gli investigatori ritengono che avrebbe dovuto essere applicato il diagramma decisionale «Guasto tecnico su un treno in circolazione» del PIS. Questo diagramma (cfr. figura 20) prevede altre procedure relative alla preallerta o all'allerta dei servizi di soccorso, al trasferimento dei passeggeri, alla ricerca di un treno di soccorso/draisina ferroviaria.

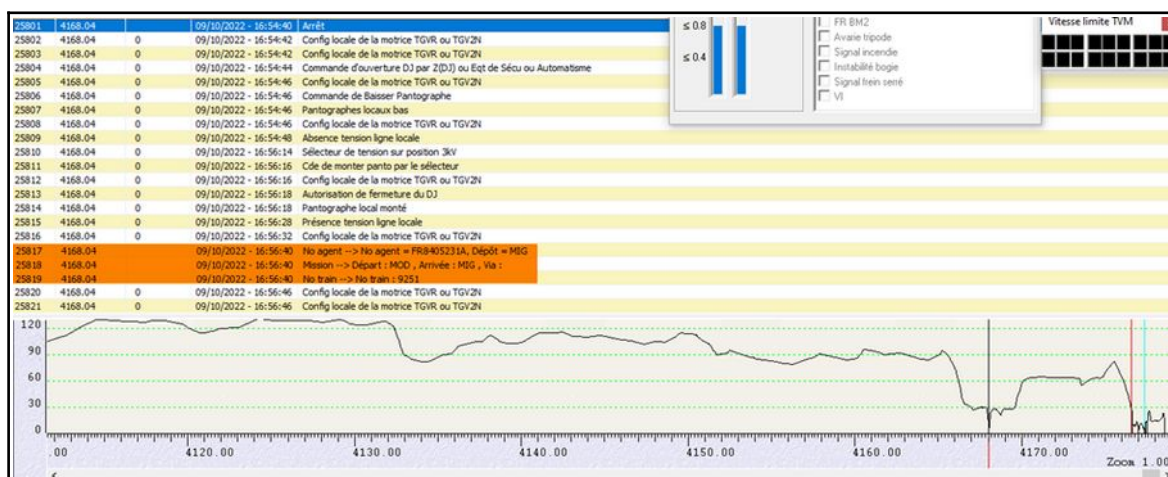
**Figura 23: ATESS**

Il treno n. 9251 arriva a Modane alle 16:54:40 con una tensione di 1500 V (cfr. figura 23).

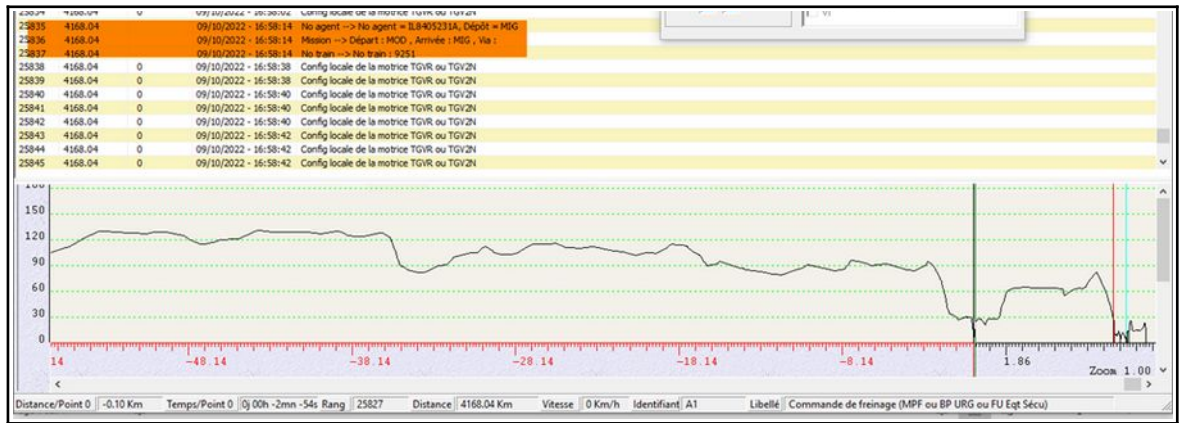
Figura 24: ATESS

Il macchinista SVI si identifica sull'ATESS alle 16:56:40, ovvero 2 minuti dopo la fermata, e poi nuovamente alle 16:58:14. Questa seconda identificazione non sembra giustificata, ma serve a rassicurare il macchinista (cfr. figura 24).

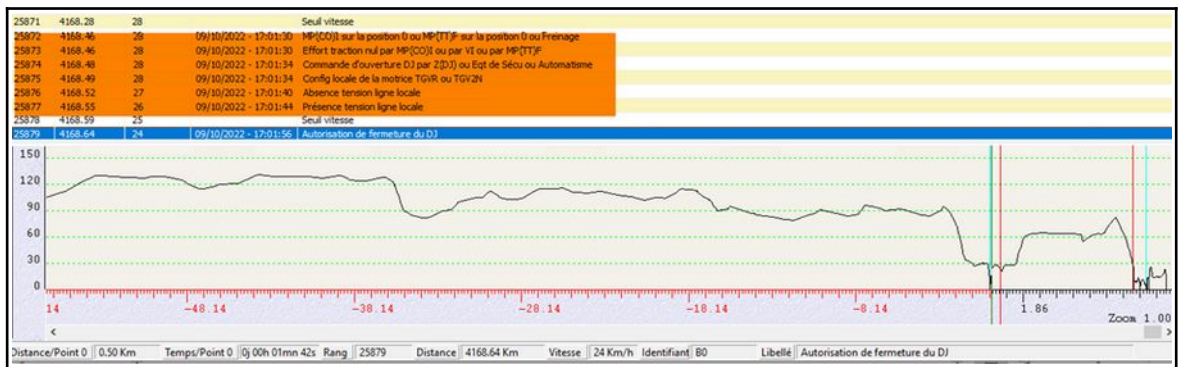
Figura 25: ATESS

Il treno viene messo in movimento alle 17:00:14, quindi il macchinista supera la sezione di separazione 1500 V / 3000 V interrompendo la corrente (interruttori automatici aperti e pantografi sollevati) (cfr. figura 25). La velocità del treno aumenta fino a 82 km/h.

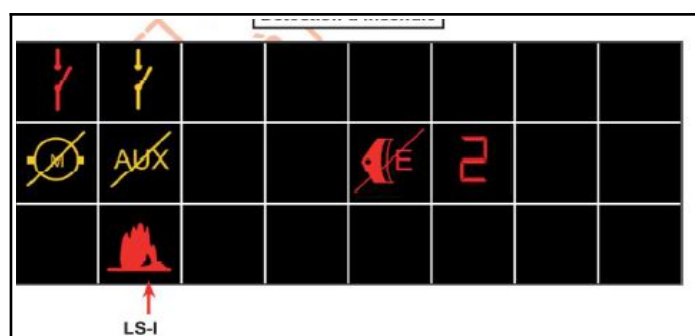
Figura 27: esempio di visualizzazione sul BSI in caso di allarme LS-I (fonte SNCF Voyageurs)

Come indicato al capitolo 3.1.4, il rilevamento di incendio dei motori si attiva in caso di incendio, surriscaldamento elettrico... o erroneamente (allarme intempestivo). In questo caso, il macchinista vede le informazioni sul BSI. La figura seguente mostra un esempio di visualizzazione sul BSI in caso di allarme LS-I.

Questo rilevamento provoca automaticamente l'interruzione dell'alta tensione (apertura degli interruttori automatici) e l'isolamento dei motori.
