**RAPPORT
D'ENQUÊTE TECHNIQUE**
**sur la collision entre
un train de marchandises
et un convoi routier exceptionnel
survenue le 16 juin 2021
sur le passage à niveau n° 17
à Rumigny (Ardennes)**

Août 2023

Organisme auteur : Bureau d'Enquêtes sur les Accidents de Transport Terrestre (BEA-TT)

Affaire n° :BEATT-2021-06

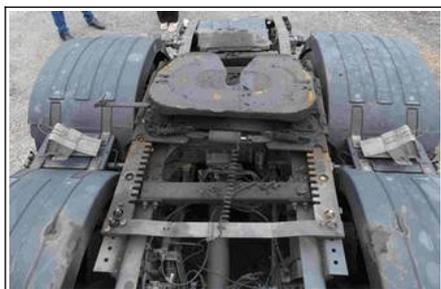
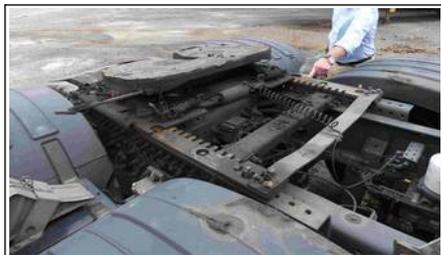
Le tracteur routier est partiellement détérioré particulièrement au niveau du châssis. Le point d'attache entre la semi-remorque et le tracteur a subi des efforts transversaux considérables au moment de la collision qui ont entraîné la déformation de certaines pièces métalliques.

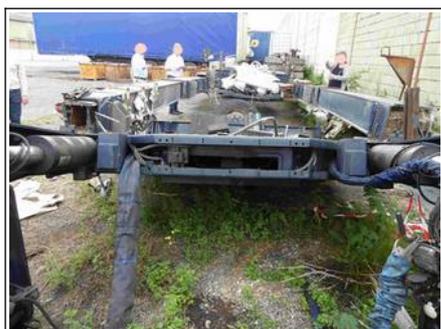
La semi-remorque est détruite, scindée en deux. Les barres d'extension longitudinale sont courbées suite à la collision avec la motrice du train.

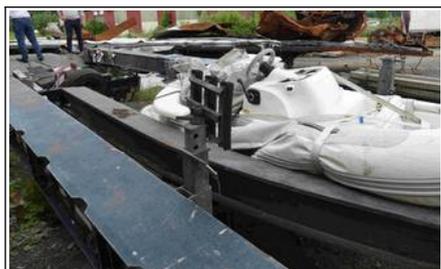
Le colis transporté est globalement détruit suite au choc et à l'incendie qui lui a succédé. Seuls subsistent le bateau de sauvetage, détérioré, et des éléments du moteur du yacht qui seront récupérés compte tenu de leur valeur pécuniaire.

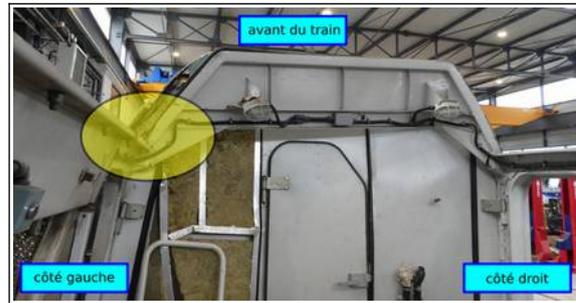
La porte avant droite est déformée et n'était pas manœuvrable par un homme.

La porte reliant l'espace moteur à la cabine de conduite était bloquée par la barre de court-circuit qui avait quitté son logement.

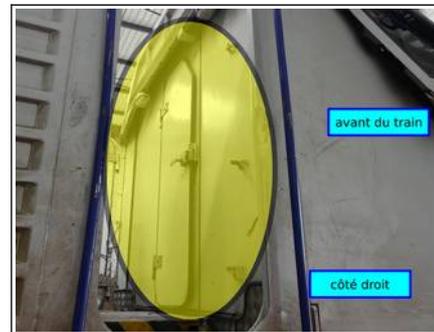
La cabine de conduite est globalement intègre, malgré les déformations des structures.

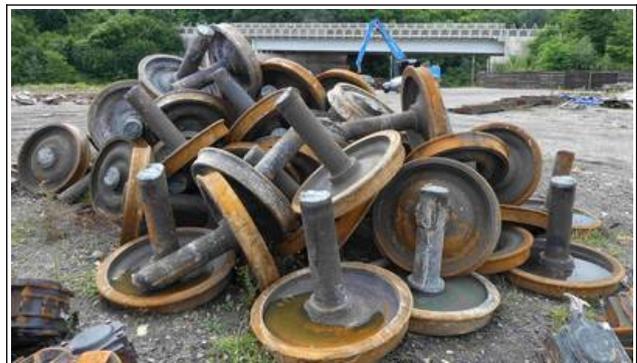
L'examen visuel des essieux découpés et des roues après les opérations de relevage n'a pas identifié de défaut sur les roues des wagons

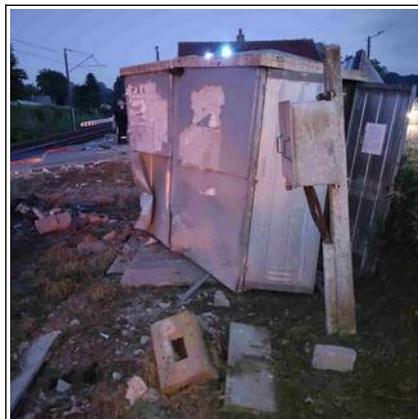
Les guérites abritant les équipements électriques ont été détruites, ainsi que les abris à accumulateurs et l'équipement nécessaire pour la reprise de gardiennage du PN.

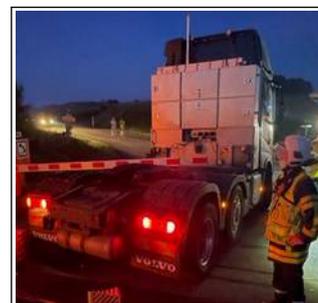
Les demi-barrières du PN ont été retirées pour les besoins de l'enquête. Les photos ci-contre ont été prises avant ce retrait.

La demi-barrière côté nord ne comportait pas de trace d'enfoncement. La demi-barrière côté sud a été retrouvée posée sur l'attelage du tracteur routier.

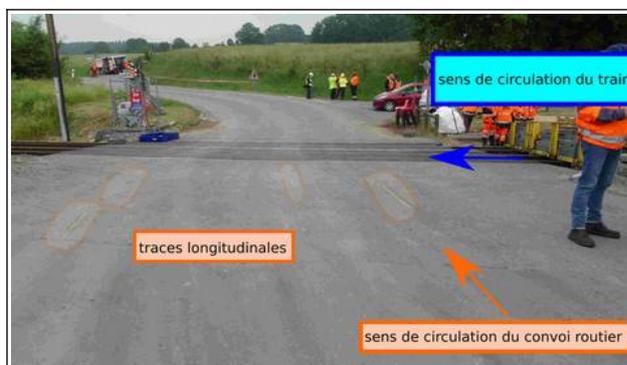
Ces traces peuvent être reliées à des frottements entre des parties basses de véhicules et la chaussée.

Elles ne datent pas toutes de l'accident.

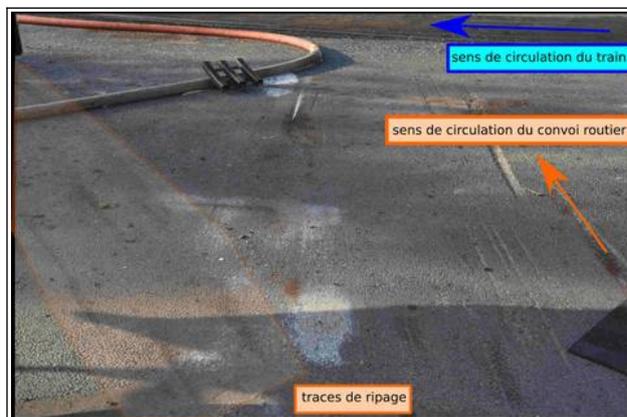
Des traces de ripage sont observées. Compte tenu de leurs formes et dimensions, elles peuvent être reliées aux essieux arrière de la semi-remorque accidentée, déplacés par la collision avec le train.

D'autres traces plus petites sont présentes également à proximité de l'arrière du tracteur routier.

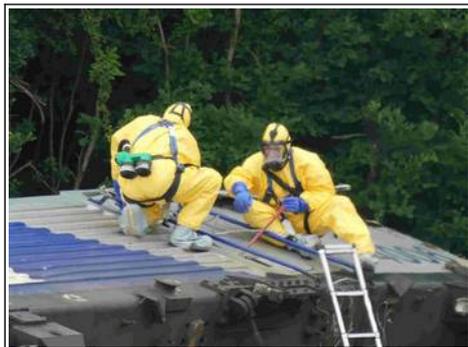
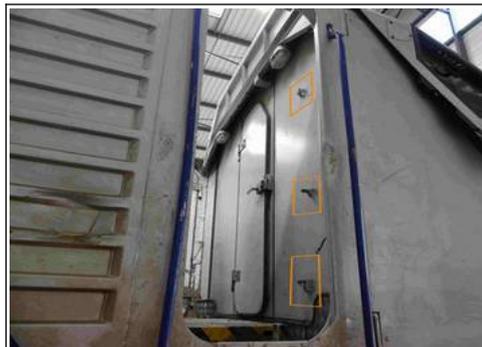
Figure 49 : ouverture de la porte d'accès à la locomotive et points de fixation de la barre de court-circuit

Lors des opérations de récupération de l'enregistreur des données ATESS, les intervenants ont souligné qu'au moins une porte d'accès de la locomotive était coincée par la présence de la barre de court-circuit, détachée de son emplacement de fixation.

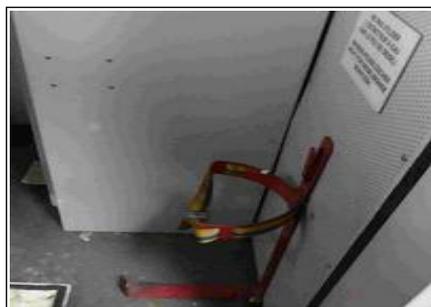
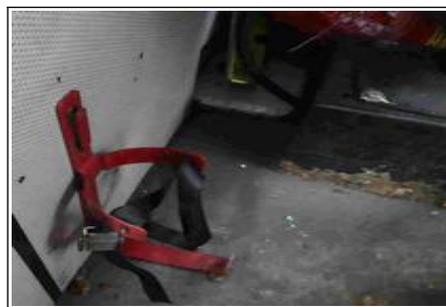
Figure 50 : dispositifs de fixation des extincteurs dans la cabine de conduite de la locomotive accidentée

Certains éléments présents dans la cabine ou dans le couloir d'accès, tels les extincteurs portatifs, ont quitté leur emplacement et auraient pu constituer des projectiles dangereux de par leur masse.

L'examen des points d'attache des extincteurs a permis d'identifier que si les fixations ont tenu, le dispositif d'attache n'a pas permis de retenir l'extincteur dans le cadre d'une sollicitation verticale.

Le BEA-TT juge opportun d'apporter des exigences de fixation de ces équipements présents dans tous les trains. Les investissements et les réglementations mises en œuvre pour concevoir des postes de conduite résistants face à un choc d'une telle violence ont montré leur efficacité dans cet accident. Ces gains de sécurité ne sauraient être remis en cause par le danger que représenteraient des conditions d'attache perfectibles de certains équipements de sécurité tels les extincteurs ou encore la barre de court-circuit. Le BEA-TT formule la recommandation suivante :

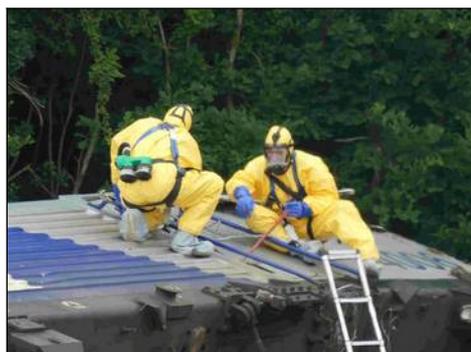
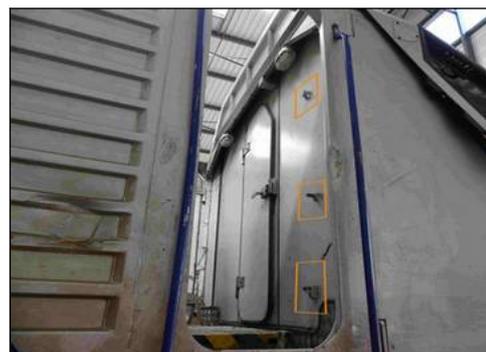
Opening of the locomotive access door and fixing points for the short-circuiting bar

During operations to recover the train data recorder, those involved pointed out that at least one locomotive access door was jammed by the presence of the short-circuiting bar, detached from its mounting location.

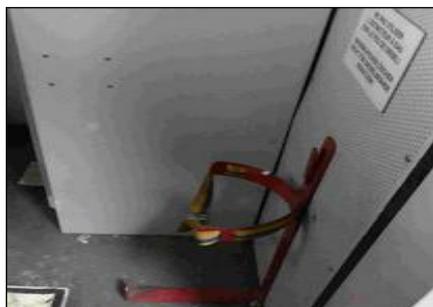
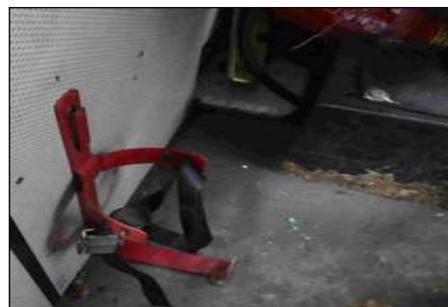
**Fixing arrangements for fire extinguishers
in the driver's cab of the locomotive involved in the accident**

Certain items in the cab or in the access corridor, such as the portable fire extinguishers, had left their place and could have constituted dangerous projectiles due to their mass.

Examination of the attachment points on the extinguishers revealed that, although the fixings held, the attachment system was unable to hold the extinguisher in place when subjected to vertical stress.

attachment conditions of certain safety equipment such as fire extinguishers or the short-circuiting bar. The BEA-TT makes the following recommendation:
