**RAPPORT  
D'ENQUÊTE TECHNIQUE**  
**sur la chute d'un camion-benne  
sur les voies ferrées  
depuis un pont-route  
survenue le 2 juin 2022  
à Saint-Chamond (Loire)**

**Décembre 2023**

Organisme auteur : Bureau d'Enquêtes sur les Accidents de Transport Terrestre (BEA-TT)

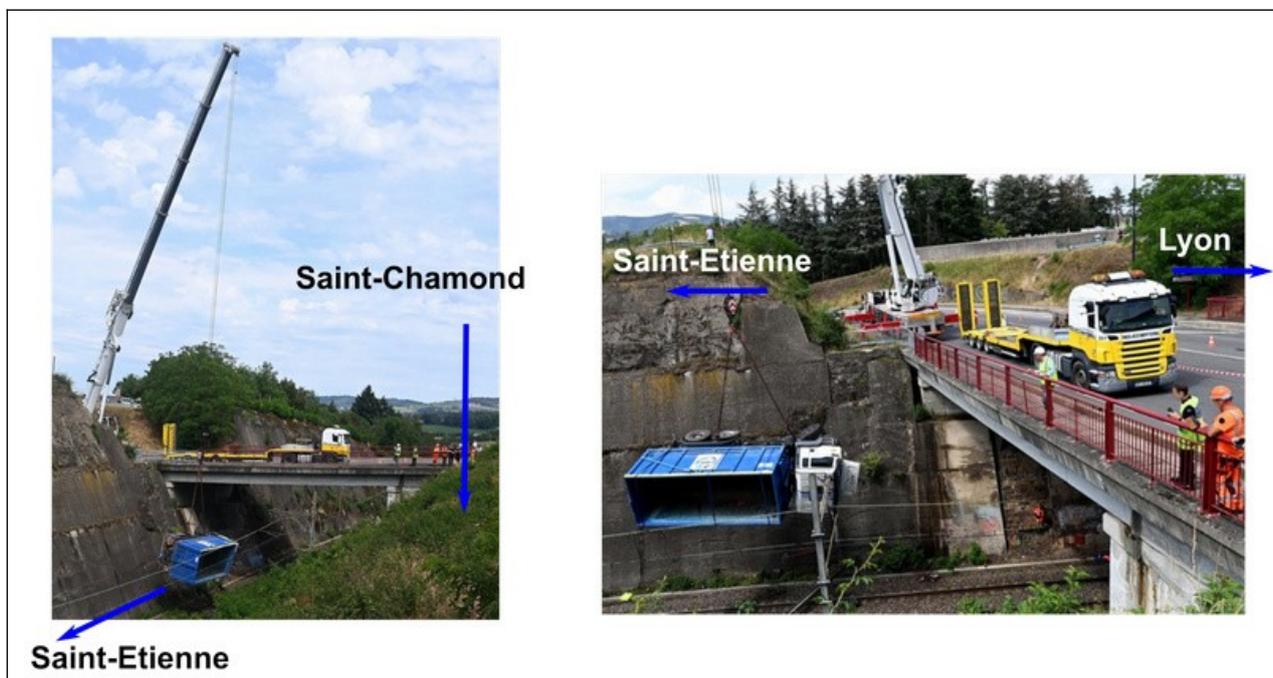
Saint-Étienne Métropole a commandé une grue automotrice d'une capacité de levage de 150 tonnes. Celle-ci a dû rester hors du pont (figure 3) au regard des capacités de portance de ce dernier, ce qui, avec la position du camion éloignée de la verticale du pont, a rendu délicate l'opération de dégagement des voies. Le dégagement du camion a pu être effectué en 2 heures.

**Figure 3 : opérations de relevage du camion-benne**  
(photos Le Progrès/Philippe VACHER – légendées BEA-TT)

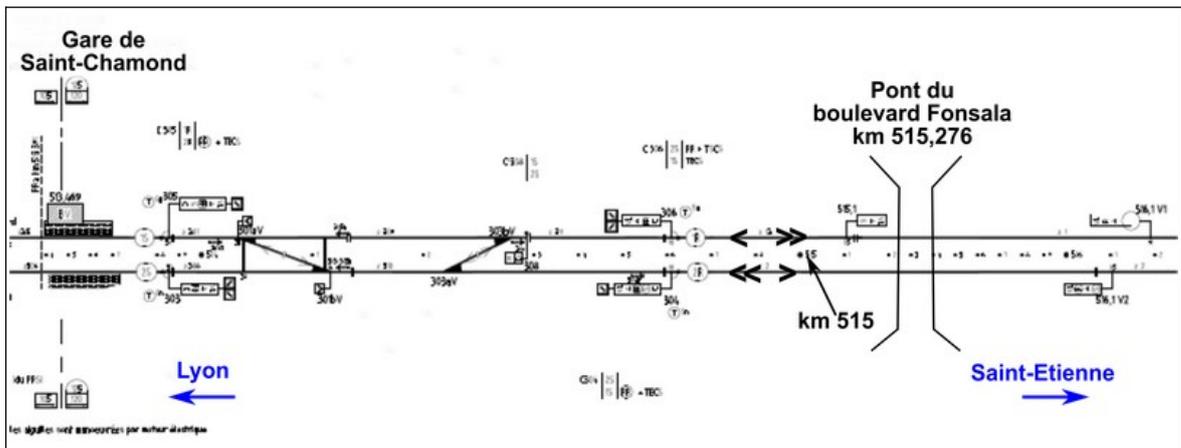
Au droit de l'ouvrage d'art, les voies ferrées sont en pleine ligne, à droite du prochain pas d'IPCS (voir figure 5).

Figure 5 : plan technique de la situation ferroviaire (source SNCF modifiée BEA-TT)

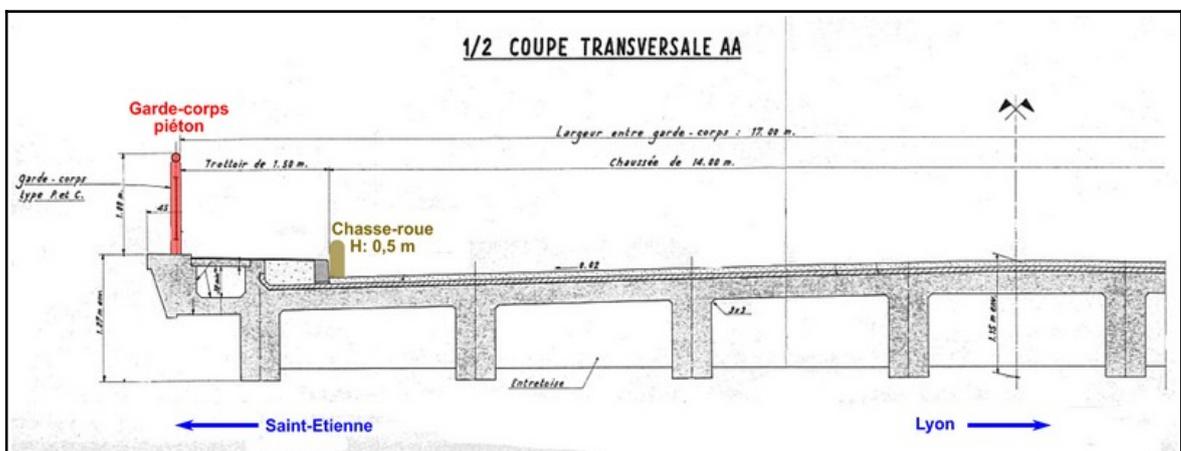
Des chasse-roues de 0,50 m de hauteur sont installés de part et d'autre de la chaussée sur la longueur du tablier (voir figure 6 ci-dessous).

Figure 6 : demi-coupe transversale de l'ouvrage (source SNCF modifiée BEA-TT)

The BEA-TT considers that the protection provided by the wheel chaser on the deck is a good approach, which could be extended beyond 50 m on either side of the deck, to compensate for the weakness observed and prevent another potentially serious direct vehicle run-off onto the tracks. This or a similar device could improve the safety of the structure at a reasonable cost.

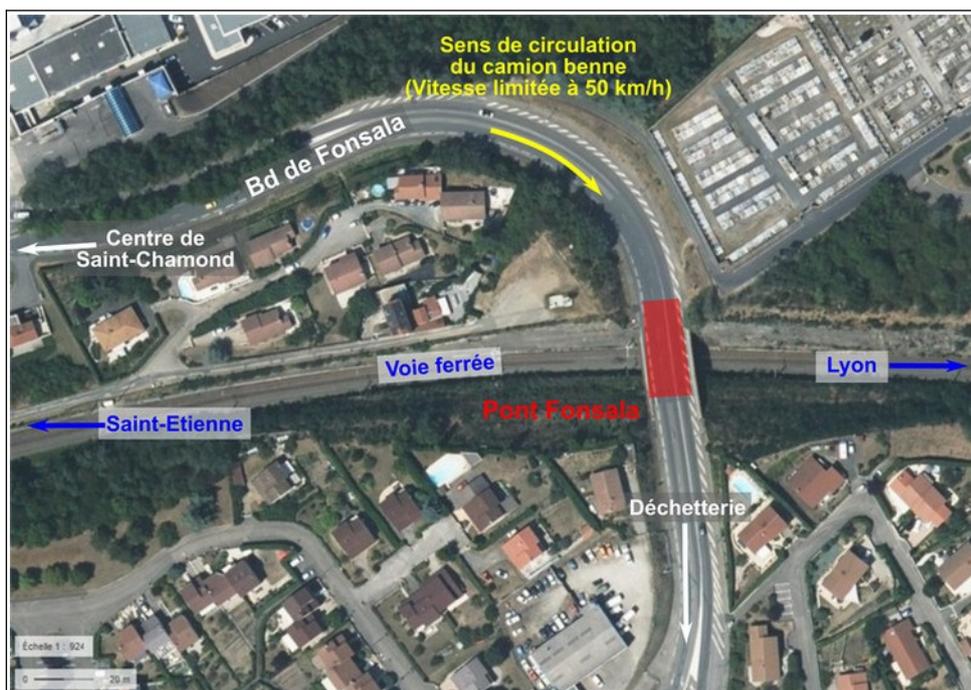
Le boulevard de Fonsala comporte 3 voies (2 voies dans le sens montant et 1 dans le sens descendant). Il est très fréquenté avec une moyenne de 1800 véhicules par jour, que ce soit de véhicules légers, de véhicules de transport en commun ou de poids lourds (environ 200). Il part du rond-point de la Maladière et après une courbe de rayon compris entre 100 et 80 m à droite, franchit les voies ferrées, à une hauteur de 9,50 m. Ensuite il se dirige vers un autre rond-point qui permet de rejoindre la déchetterie de Fonsala en empruntant la rue du bois d'Onzion. L'ouvrage se situe en sortie de courbe dans le sens centre-ville de Saint-Chamond vers Fonsala (voir figure 7 ci-dessous). La vitesse avant la courbe et sur le pont est limitée à 50 km/h.

**Figure 7 : vue aérienne de l'ouvrage du boulevard de Fonsala**  
(Fond de plan Géoportail IGN légendé BEA-TT)
