**RAPPORT
D'ENQUÊTE TECHNIQUE
sur l'incident entre
un train de voyageurs
et un autocar immobilisé
sur le passage à niveau n° 238
survenu le 29 mai 2022
à Bizanos (Pyrénées-Atlantiques)**

Décembre 2023

Titre du document : Rapport d'enquête technique sur l'incident entre un train de voyageurs et un autocar immobilisé sur le passage à niveau n° 238 survenu le 29 mai 2022 à Bizanos (64).

Affaire n° :BEATT-2022-05

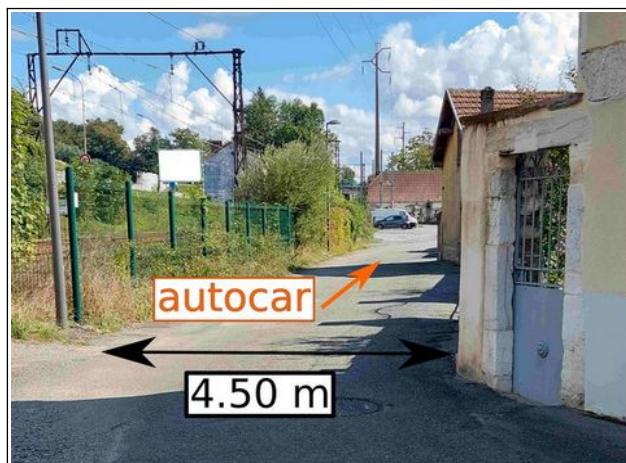
En amont du PN

Le profil en travers de la rue de Verdun n'est pas adapté aux véhicules lourds.

La circulation à double sens, le stationnement et les cheminements doux doivent cohabiter dans un espace réduit

La largeur en certains points de l'itinéraire ne dépasse pas 4,50 mètres.

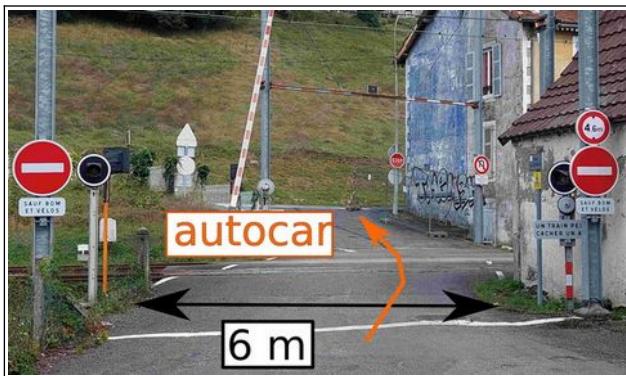
Au droit du PN

La largeur de la route sur le PN est de 6 mètres. Cette valeur ne pose pas de difficultés de croisement entre un usager routier et un piéton ou un cycliste.

Photo BEA-TT prise en septembre 2023, les panneaux sens-interdit ainsi que la ligne blanche peinte au sol n'étaient pas présents le jour de l'incident.

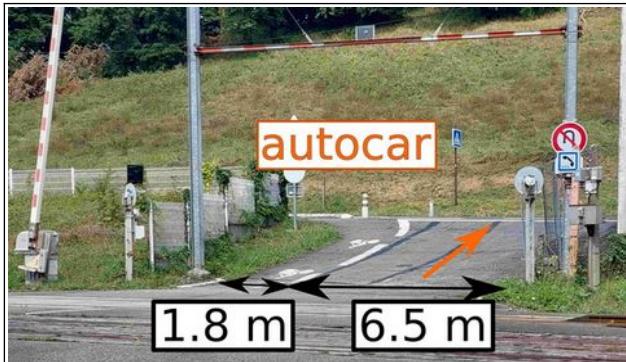
En aval du PN

Entre le PN et l'avenue Albert 1^{er}, le profil en travers comporte une voie de 6,50 mètres de large et une piste cyclable d'une largeur de 1,80 m.

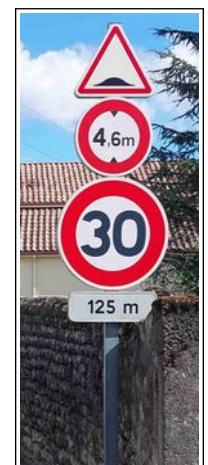
À 150 m, sur la rue de Verdun

- un panneau de danger A2b indiquant la présence d'un dos d'âne ;
- un panneau B12 d'interdiction aux véhicules d'une hauteur supérieure à 4,60 m ;
- un panneau B14 limitant la vitesse à 30 km/h ;
- un panonceau M1 indiquant que l'interdiction s'applique 125 mètres après ce signal.

photo BEA-TT prise en septembre 2023, ces signaux n'étaient pas présents le jour de l'incident.

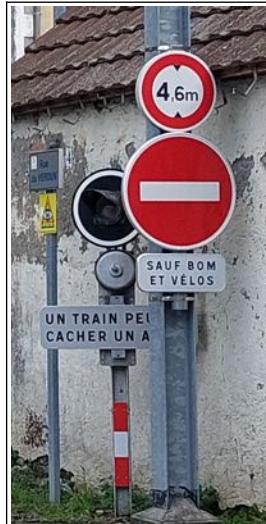
à droite

- un signal composé :
- d'un feu clignotant rouge,
 - d'une sonnerie,
 - d'une demi-barrière avec la lisse peinte en blanc et rouge.
 - d'un panonceau avec la mention « UN TRAIN PEUT EN CACHER UN AUTRE », la ligne ferroviaire étant à voies multiples.
 - d'un panneau B12 d'interdiction aux véhicules d'une hauteur supérieure à 4,60 m ;

Ces éléments étaient présents au moment de l'incident.

- d'un panneau B1 sens interdit ;
- d'un panonceau M9z avec la mention « sauf BOM et VELO ». Ces deux derniers éléments ont été implantés après l'incident.

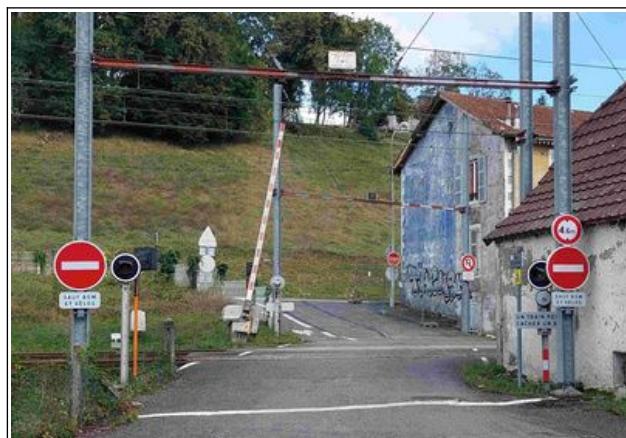
Un portique et une signalisation verticale avancée et de position avertissent les usagers routiers sur l'interdiction d'emprunter le PN pour les véhicules d'une hauteur supérieure à 4,60 m.

Photo BEA-TT prise en septembre 2023. Le portique et sa signalisation étaient présents au moment de l'incident.

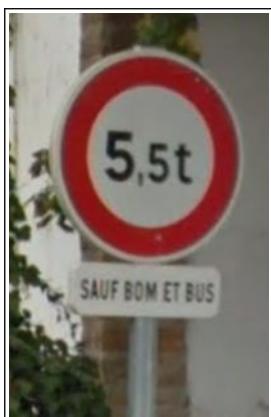
Figure 20 : illustration de la première signalisation avenue de l'Yser franchie par l'autocar

Toutefois, le conducteur de l'autocar a expliqué qu'il a suivi les indications de son système de navigation satellitaire et qu'il a compris que la signalisation en place, interdisant le passage aux véhicules de plus de 5,5 t « sauf BOM et BUS » (voir illustration à gauche), ne s'appliquait pas à son véhicule.

Il pouvait s'engager sur cet itinéraire puisqu'il se considérait comme un bus, autorisé selon la mention du panonceau.

Source GoogleStreetView, photo d'octobre 2018
avec configuration identique au jour de l'incident

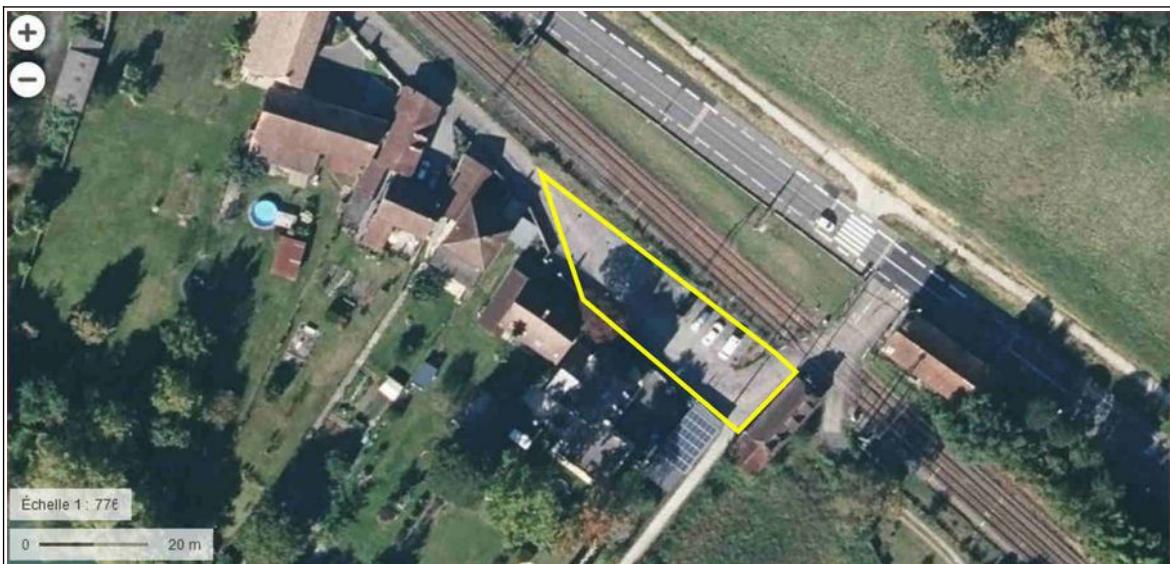
Figure 33 : localisation (en jaune) de la zone pouvant offrir des espaces de manœuvre pour la BOM
fond de carte Géoportail IGN complété par le BEA-TT

Concernant les BOM, le BEA-TT n'a pas eu connaissance d'une étude technique confirmant la circulation sans risque de ces véhicules au porte-à-faux arrière important. Au vu des traces repérées sur la surface de la chaussée, un doute peut persister.

La modification de l'itinéraire de cheminement des véhicules de ramassage des ordures pourrait être étudiée en utilisant la possibilité de retournement qu'offre un espace de stationnement à proximité du PN. Cette solution pourrait s'accompagner de la mise en place d'une barrière physique interdisant à tous véhicules le franchissement du PN 238 depuis la rue de Verdun vers la route départementale, redonnant ainsi le statut de voie sans issue à cette voie. Dans l'autre sens de circulation, le passage ne pourrait être réservé qu'aux riverains ayant accès au PN 238, qui posséderaient une clé pour ouvrir la barrière.

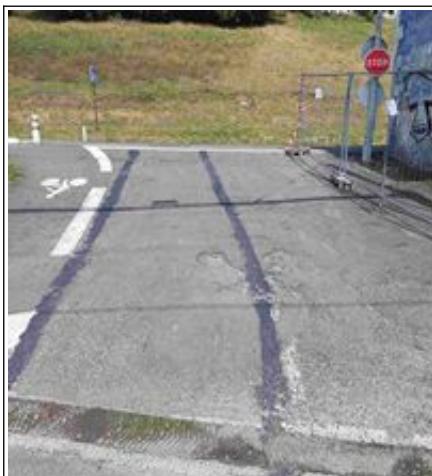
Figure 34 : photo de la liaison entre le PN 238 et l'avenue Albert 1^{er}

Concernant les cyclistes, des bandes qui leur sont dédiées longent la route départementale de part et d'autre, et celle qui est matérialisée sur la rue de Verdun permet de relier ces itinéraires à la passerelle de Franqueville traversant le Gave de Pau. Le BEA-TT ne dispose pas de données sur la fréquentation des cyclistes sur le PN 238. Il est dès lors difficile d'apprécier les enjeux associés à cette voirie pour les mobilités actives, mais la pente de 10 % peut nécessiter un système de frein efficace pour s'arrêter avant la barrière.

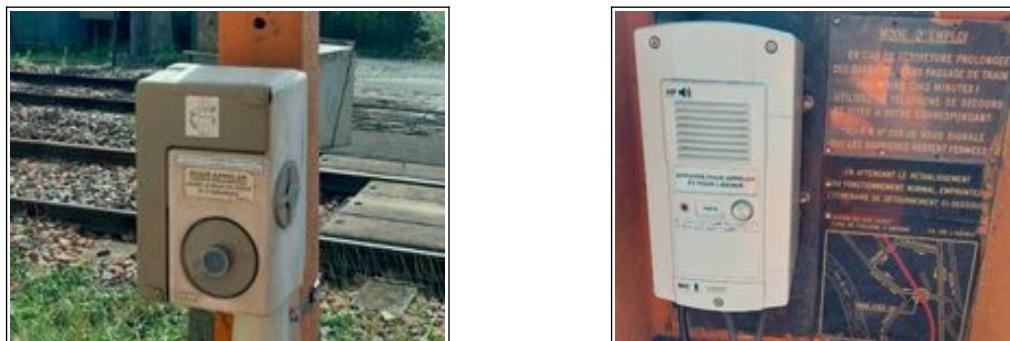
Figure 39 : exemples d'équipements installés au PN 238 (à gauche) et PN 239 (à droite)

Les téléphones des PN ont été installés et sont entretenus par SNCF Réseau et peuvent être utilisés par des agents ferroviaires (du gestionnaire des infrastructures ou des entreprises ferroviaires) ainsi que par des usagers routiers.

Ces téléphones sont reliés aux agents de circulation de SNCF Réseau.

Si les usagers de la route sont invités à utiliser ces équipements, certains matériels demeurent des matériels ferroviaires avec un fonctionnement particulier, notamment l'absence de tonalité en fonctionnement nominal.

Notons également qu'actuellement seuls les appels ayant abouti peuvent faire l'objet d'un enregistrement audio.

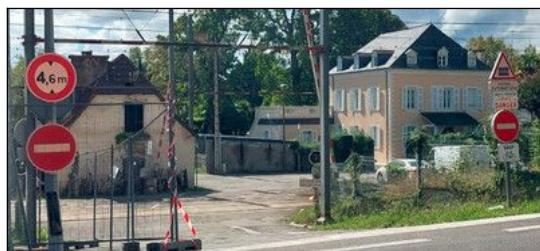
On Avenue Albert 1^{er}, a no-right-turn sign has been installed along with a sign authorising this manoeuvre for residents of numbers 14 and 16 rue de Verdun. Strict reading of these signs prevents cyclists from crossing LC 238, except to get to 14 or 16 rue de Verdun.

This exemption for local residents is not included in the pair of no-entry signs at the intersection. Note that a "except cyclists" sign is located on the right-hand support.

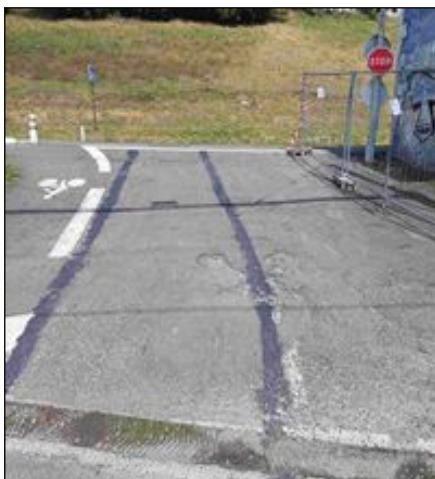
Photo of the link between LC 238 and Avenue Albert 1^{er}

The BEA-TT is not aware of any technical study confirming that these vehicles, which have a large rear overhang, can travel without risk. In view of the marks found on the road surface, there may still be some doubt.

Dedicated cycle lanes run along both sides of the departmental road, and the lane on rue de Verdun links these routes to the Franqueville footbridge across the Gave de Pau. The BEA-TT has no data on cyclist use of LC 238. It is therefore difficult to assess the challenges associated with this road for active mobility, but the 10% gradient may require an effective braking system to stop before the barrier.

Consideration could be given to modifying the route taken by garbage trucks, using the reversal facility provided by a parking area near the LC. This solution could be accompanied by the installation of a physical barrier prohibiting all vehicles from crossing LC 238 from the rue de Verdun towards the departmental road, thereby restoring this road's status as a dead-end. In the other direction, only local residents with access to LC 238 would be able to cross, and have a key to open the barrier.

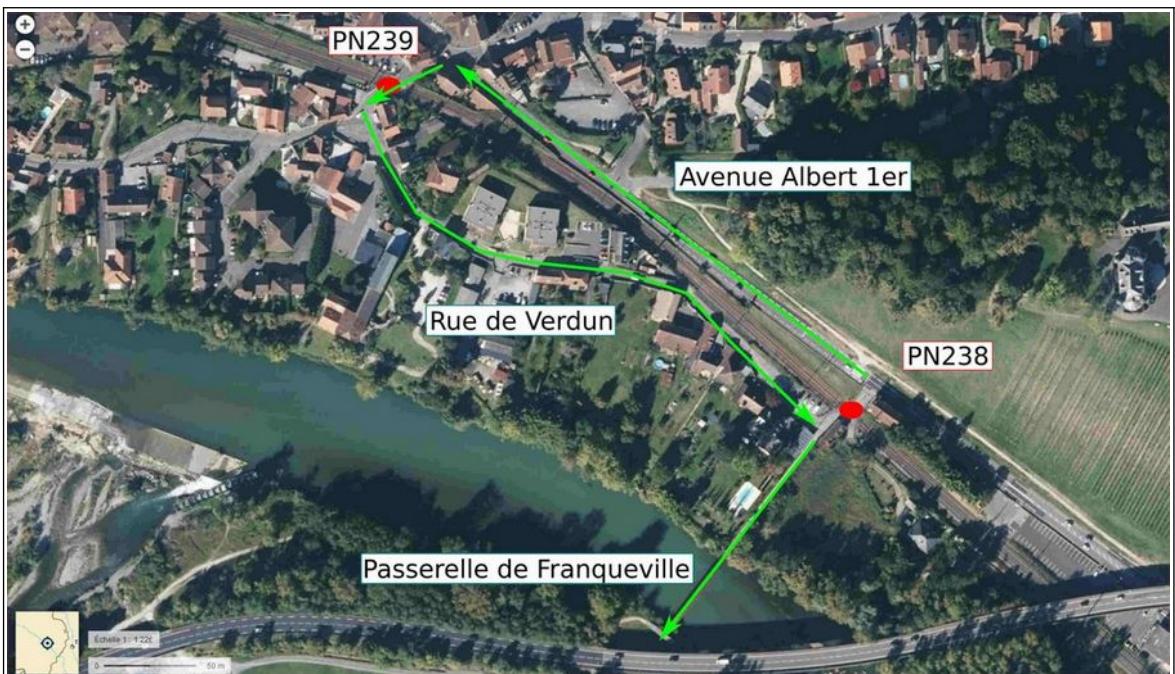
Figure 41 : location of the alternative route when crossing LC238 for cyclistes
map Géoportail IGN amended by BEA-TT

The modification of cycle routes could also be studied, taking advantage of the more favourable crossing capacity at LC 239, as well as the two-way traffic on rue de Verdun. This alternative route using LC 239 would lengthen the route for cyclists by around 600 metres compared with the existing route using LC 238.

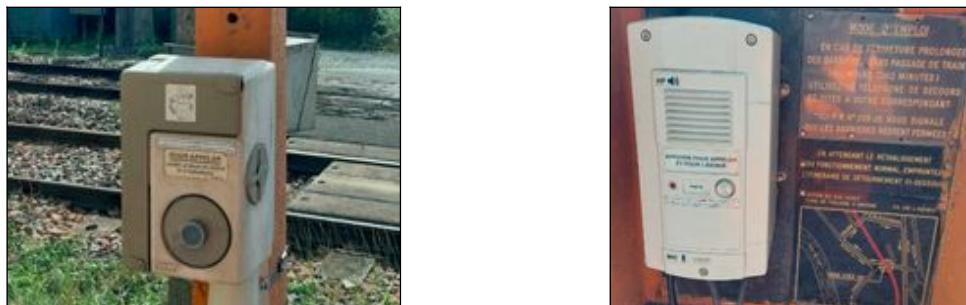
Examples of equipment installed at PN 238 (left) and PN 239 (right) source BEA-TT

The PN telephones have been installed and are maintained by SNCF Réseau and can be used by railway staff (from the infrastructure manager or the railway companies) as well as by road users.

These telephones are connected to the SNCF Réseau traffic agents.

In its report on the investigation into the accident at the Nangis level crossing on 21 April 2015, the BEA-TT recommended that the regulations (Order of 18 March 1991, as amended) should be amended to "extend the use of the telephones fitted to the level crossings to the alerting of rail traffic officials in the event of an emergency". Since this amendment, this case of use has been added to the case of a report of a supposed malfunction of the installations, characterised in particular by a closure time of the LC perceived as excessively long.

It should also be noted that currently only calls that have been completed can be recorded.

It invites SNCF Réseau to insist in its communication plan on the installation of signs at LC and on the possibility of contacting 112 if the signs are damaged or missing or if the alert telephone does not work.
