**RAPPORT
D'ENQUÊTE TECHNIQUE**
**sur le heurt de deux piétons
par un train
à une traversée de voies
en gare de Donchery (Ardennes)
le 14 novembre 2022**

Août 2024

Organisme auteur : Bureau d'Enquêtes sur les Accidents de Transport Terrestre (BEA-TT)

Affaire n° BEATT-2022-08

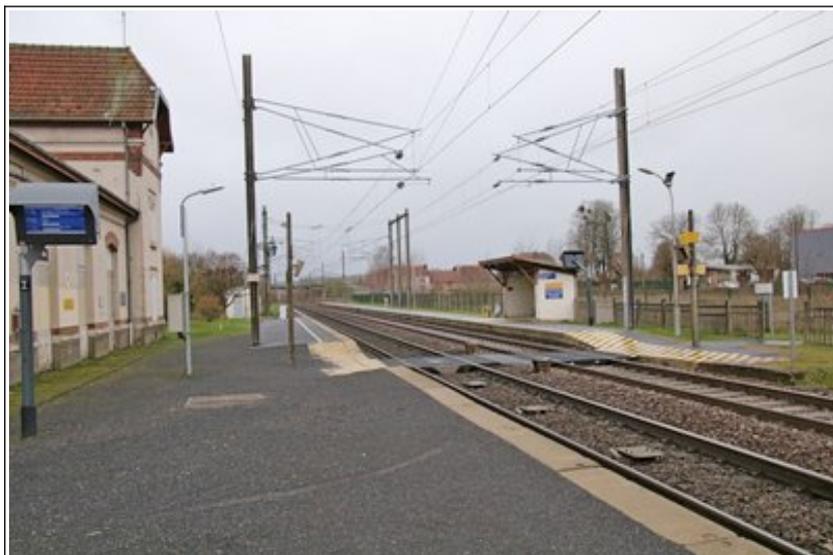
Figure 6 : la « halte » de Donchery vue en direction de Charleville-Mézières

La gare de Donchery est située au PK 154,063 de la ligne. Le service en charge de la gestion et de l'exploitation de la gare est SNCF Gares & Connexions, filiale de SNCF Réseau. Il s'agit d'une halte, en pure terminologie ferroviaire, au sens qu'aucun agent SNCF n'y est présent.

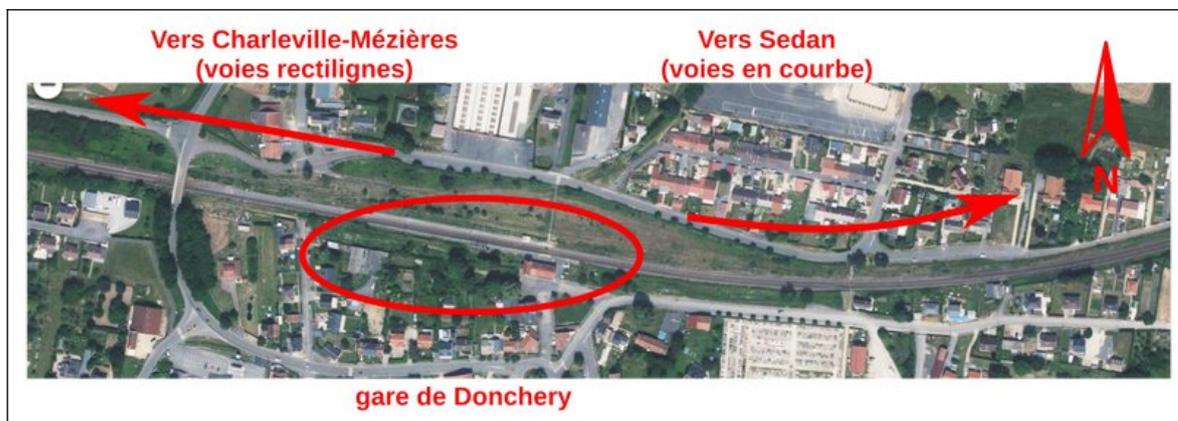
Figure 7 : vue aérienne de l'environnement de la gare de Donchery
(source Google Maps, légendée BEA-TT)

Dans la zone de quai, les voies sont rectilignes, ainsi que vers l'ouest en direction de Charleville-Mézières. Vers l'est en direction de Sedan, par là où est arrivé le train de marchandise, elles s'inscrivent dans une large courbe de 2 000 mètres de rayon, incurvée vers la voie 1. Cette configuration offre une visibilité sur les trains qui roulent à 120 km/h de plus de 30 s pour les trains venant voie 1, mais de 6 s pour ceux venant voie 2.

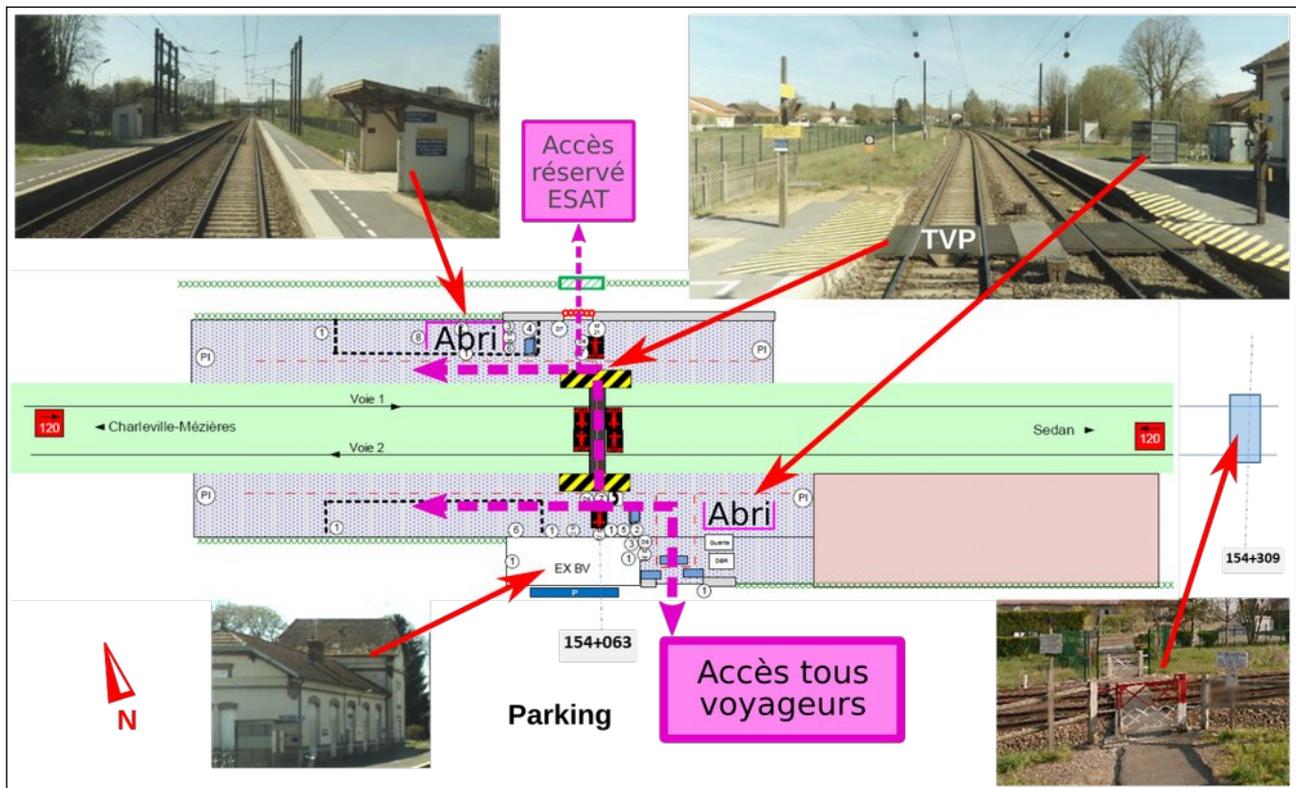
Figure 8 : le schéma des accès en gare

- à 250 m en direction de Charleville-Mézières au PK 153,8, la présence d'un pont supérieur routier permettant à la route départementale 24 de franchir les voies ;
- à 250 m en direction de Sedan au PK 154,3, la présence d'un passage à niveau piéton de traversée des voies (numéroté PN 2).

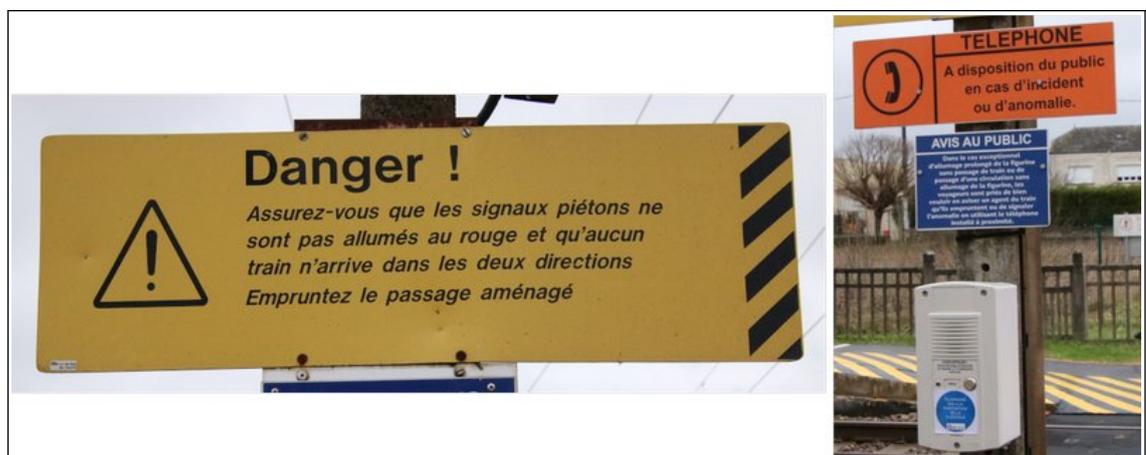
Figure 10 : panneau de mise en garde présent sur la traversée et téléphone d'appel

Ces règles sont complétées par des avis en gare portés à la connaissance du public par un affichage sur le site qui est le suivant (voir figure 10) :

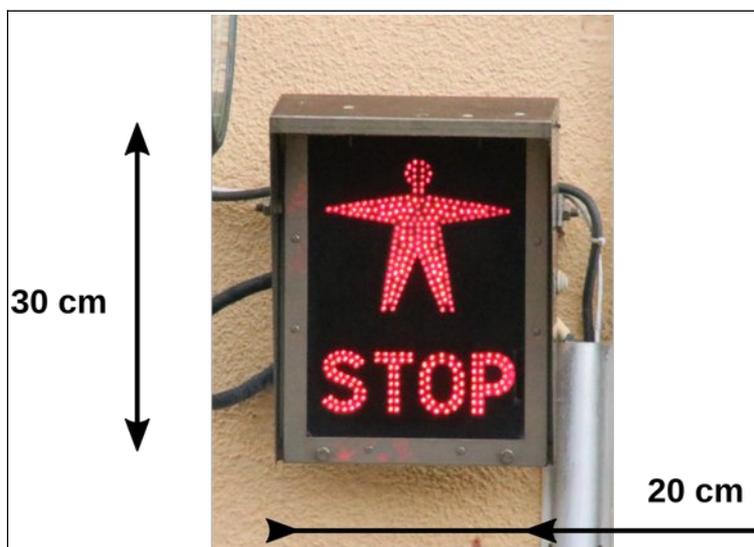
Figure 11 : pictogramme employé sur le réseau ferré national

La signalisation lumineuse aide le public à percevoir l'approche des trains. Elle signale le danger par l'allumage de pictogrammes de couleur rouge. Elle est de respect absolu. De façon standardisée sur le réseau, les pictogrammes présentent une figurine fixe symbolisant l'interdiction de traverser, associée à la mention « STOP » qui est clignotante.

Six pictogrammes sont présents sur la TVP. Trois sont visibles depuis chaque quai (l'emplacement des pictogrammes vus du quai voie 1 est visible sur la figure 9). Vus depuis un quai, deux pictogrammes sont situés au sol entre les deux voies de part et d'autre du passage planchéié, et un est placé au-dessus de l'abri dans l'axe du passage .

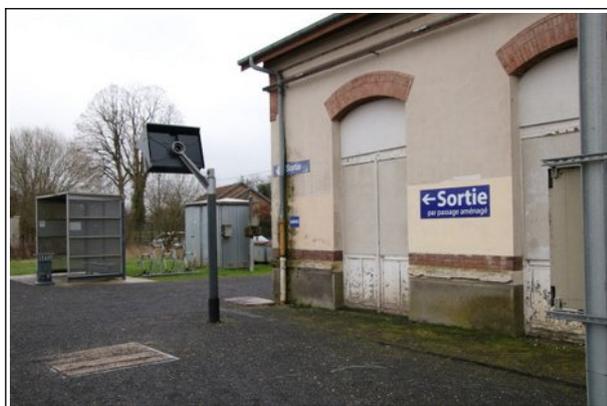
6-

Après la traversée des voies, le piéton se retrouve sur le quai **voie 2**. Un panneau « Sortie » le dirige vers la gauche.

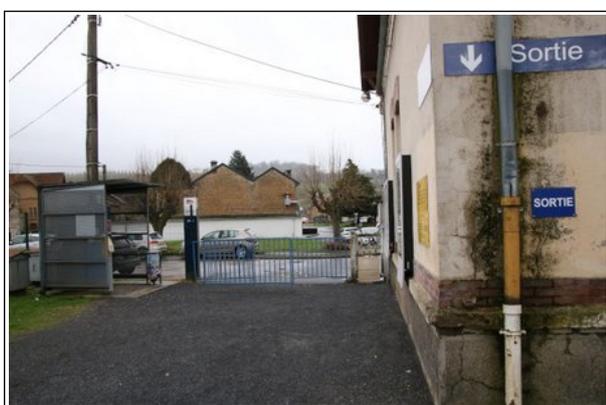
7-

Ayant parcouru une douzaine de mètres, il contourne l'ancien bâtiment voyageurs. Il lui reste une autre douzaine de mètres à franchir pour atteindre les grilles de sortie. À une allure normale, le trajet depuis la TVP s'effectue en une vingtaine de secondes.

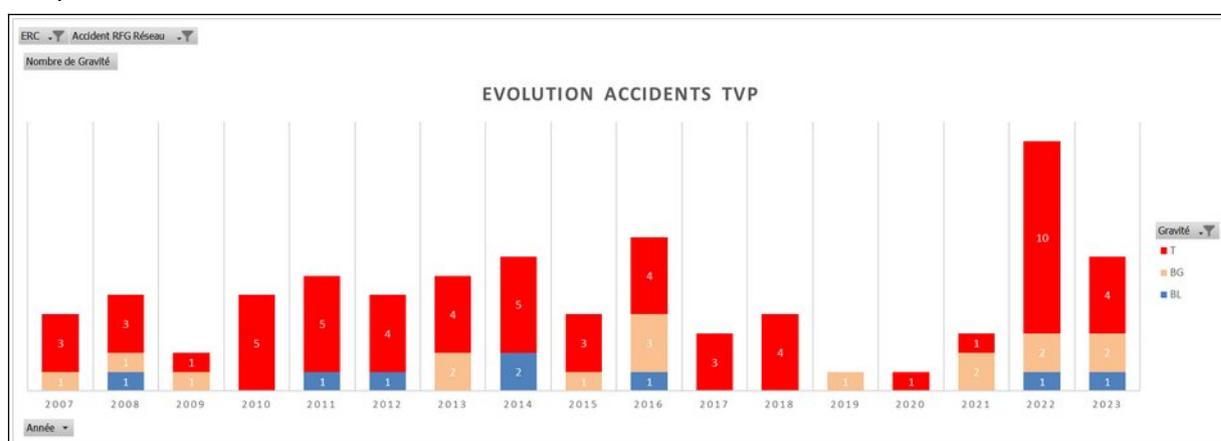
Figure 15 : victimes empruntant des TVP entre 2007 et 2023 (source SNCF Réseau)

La figure ci-après donne les statistiques de SNCF Réseau pour les accidents sur des TVP, depuis 2007 jusqu'en 2022. Sur ces 16 années, il y a eu 60 victimes décédées, 16 blessés graves et 8 blessés légers. Les accidents sont majoritairement mortels ou de gravité élevée, car ils sont provoqués par des circulations non perçues par les victimes alors que ces circulations roulent en vitesse.

Après avoir connu une nette tendance à la baisse dans les années lointaines (entre 1976 et 1995), le nombre de victimes stagne depuis à un niveau moyen de 5 victimes par an (dont 4 mortels). Après une nette baisse en 2019, puis en 2020 (année du Covid toutefois), le nombre de victimes s'est très nettement aggravé en 2022 avec 13 victimes. Il y a aussi eu 7 victimes en 2023, année qui est dans la fourchette haute des années précédentes en nombre d'accidents.

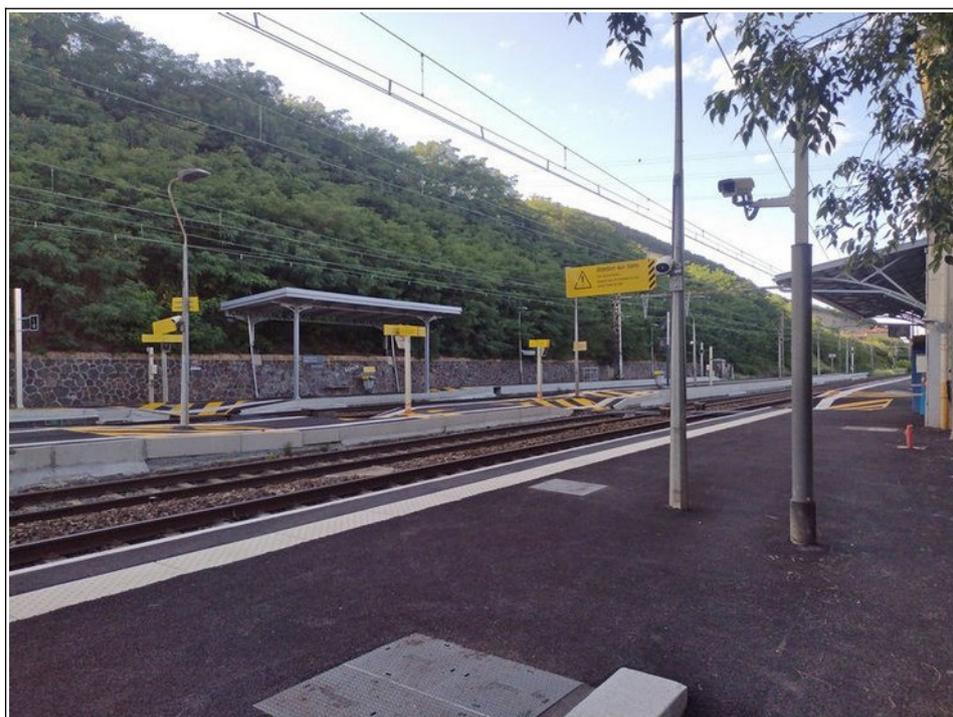
Figure 16 : vue de la gare de Couzon-au-Mont-d'Or
(au premier plan les voies 1bis et 2bis)

Sans l'intervention de l'agent, fortuitement présent, cet évènement aurait pu tourner au drame.

Il apparaît de manière flagrante que si ce type de déplacement en gare se fait sous la responsabilité de l'usager du transport, il existe, de par la grande méconnaissance des risques ferroviaires par l'usager, **un grand décalage entre la responsabilité donnée à l'usager et celle qu'il est en mesure de prendre.**

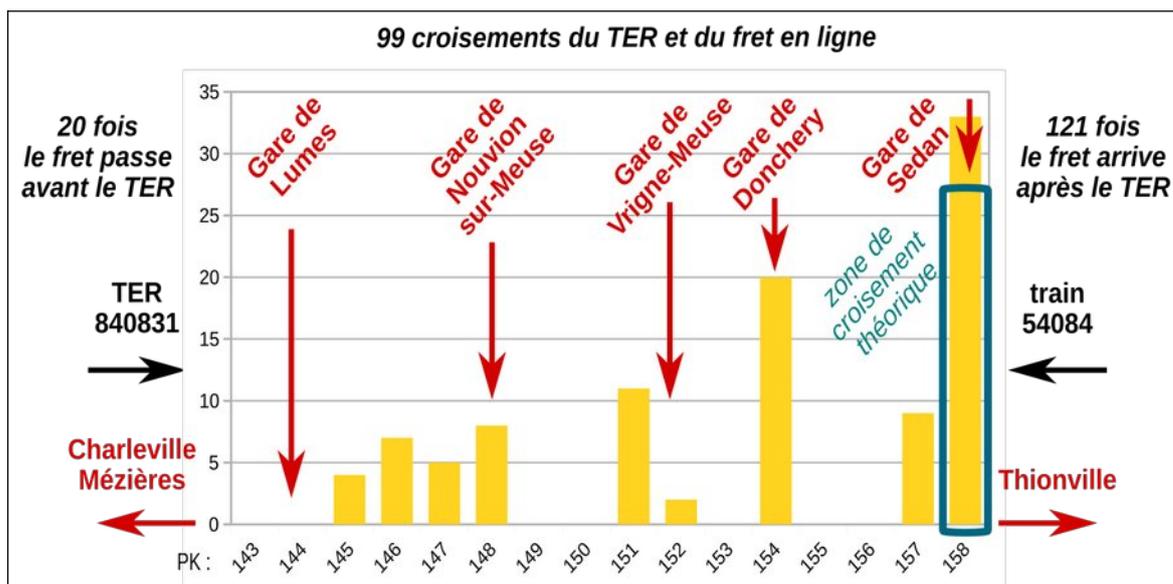
Figure 23 : PK et nombre de croisements en ligne entre le TER 840831 et le train 540844 (période étudiée : janvier à novembre 2022 – 240 circulations conjointes)

Le graphique de la figure 23 ci-après donne la répartition des 99 points de croisement des deux trains sur la ligne. Il apparaît un relatif étalement de ceux-ci. Les trains se sont croisés un peu partout. De multiples sujétions d'exploitation produisent des écarts horaires sur la marche des trains, et la variabilité de ces petits écarts conduit à la grande dispersion des points de croisement, quasi aléatoire.

Cette analyse montre qu'il ne semble pas vraiment réaliste d'éviter les croisements en gare dès lors qu'il y a des aléas de production. Si en conception, il était recherché à les éviter, en exploitation, les croisements ne pourraient être empêchés. Le seul moyen serait d'utiliser des outils de gestion des circulations très sophistiqués qui suivraient et alerteraient les trains en temps réel. De tels outils ne sont pas aujourd'hui développés.

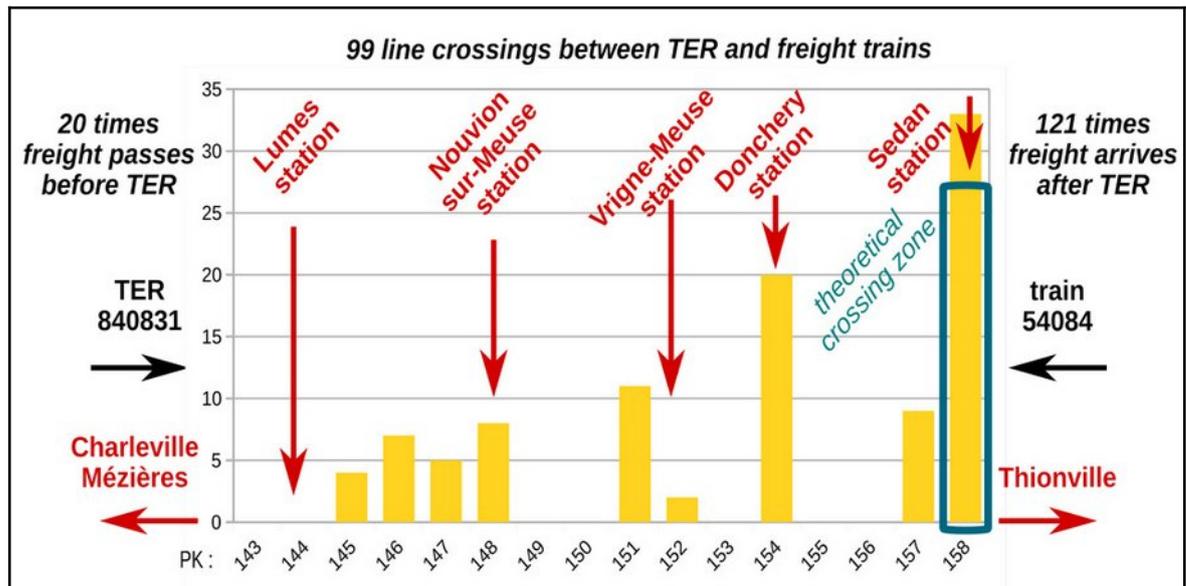
PK and number of line crossings between TER 840831 and train 540844
(study period: January to November 2022 – 240 joint runs)

The graph in figure 23 below shows the distribution of the 99 crossing points between the two trains on the line. These are relatively spread out. The trains crossed almost everywhere. Numerous operating constraints produce hourly deviations in train operation, and the variability of these small deviations leads to the wide, almost random dispersion of crossing points.

This analysis shows that it doesn't really seem realistic to avoid station crossovers when there are production contingencies. If the aim was to avoid them in the design phase, it would be impossible to prevent them in operation. The only way would be to use highly sophisticated traffic management tools that would track and alert trains in real time. Such tools have not yet been developed.
