**RAPPORT  
D'ENQUÊTE TECHNIQUE  
sur l'incendie suivi de l'explosion  
d'un camion-citerne  
survenu le 20 janvier 2023  
à Fillinges (74)**

septembre 2025

Organisme auteur : Bureau d'Enquêtes sur les Accidents de Transport Terrestre (BEA-TT)

N° ISRN : EQ-BEAT--25-9--FR

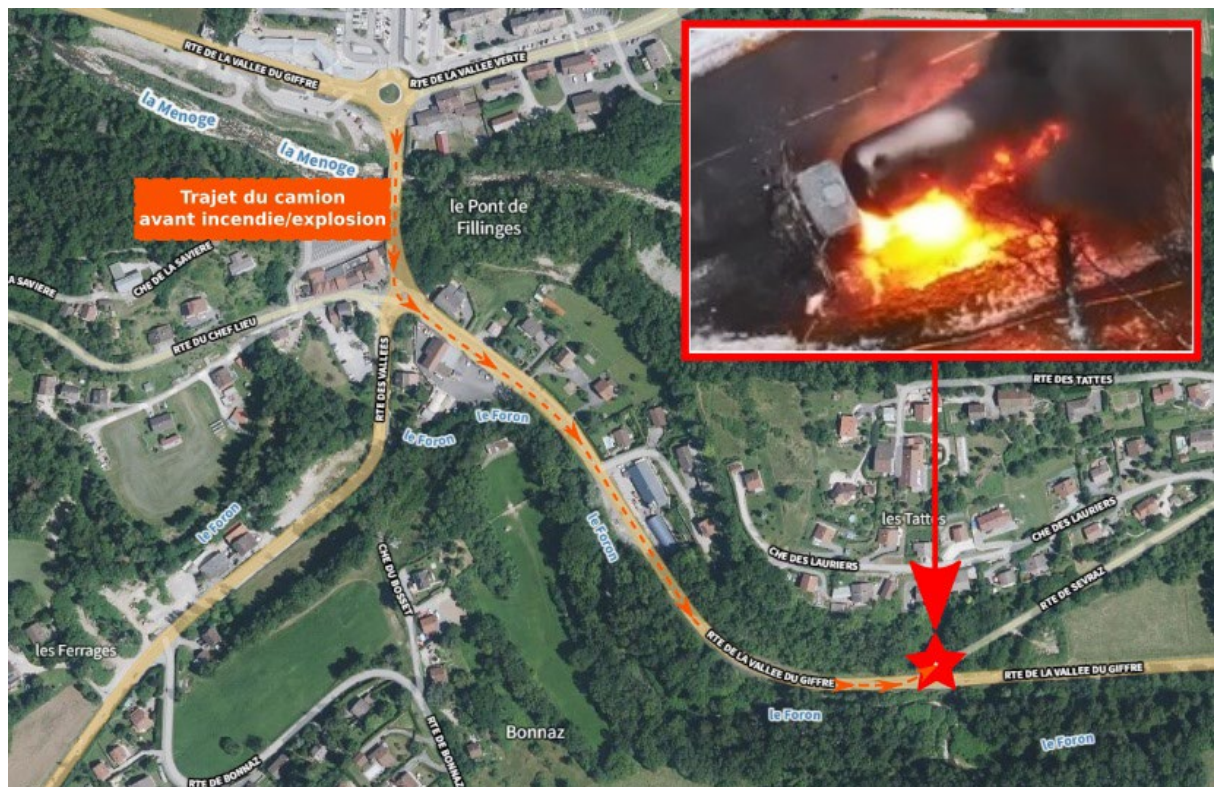
**Figure 1 : Lieu de l'accident**  
(Fond de plan Geoportail, Photo SDIS 74, légende BEA-TT)

Le vendredi 20 janvier 2023, vers 7 h 00, un camion-citerne transportant du gaz propane liquéfié circule sur la route départementale 907 dite « Route de la vallée du Giffre ». S'étant aperçu d'un départ de feu dans la partie avant du véhicule, au niveau du compartiment moteur, le chauffeur du poids lourd (PL) s'arrête à proximité du croisement de la RD 907 avec la RD 292 (route de Sevraz). Il quitte son véhicule en feu et sollicite l'intervention des pompiers afin de circonscrire l'incendie.

Ces derniers, une fois en intervention, vont, compte tenu des difficultés à éteindre les flammes, s'écarter du véhicule et imposer un périmètre de sécurité. L'incendie provoque l'échauffement du contenu de la citerne, qui finit par exploser.

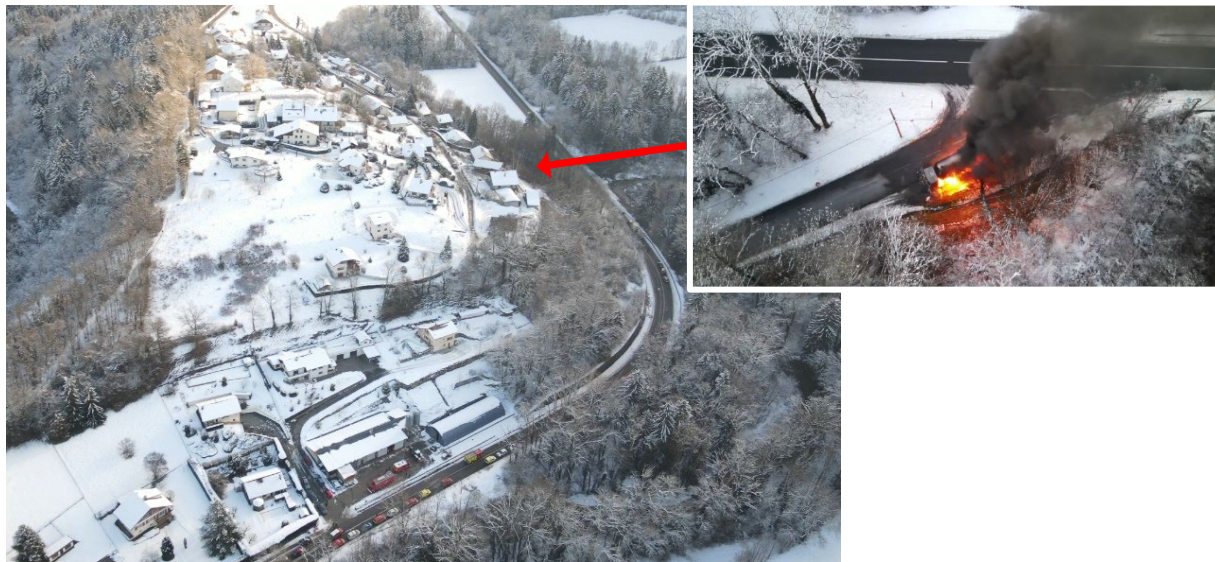
**Figure 2 : Vue aérienne de la zone de l'accident 20 mn avant l'explosion**

Dans les jours et heures précédant l'accident, il avait assez fortement neigé. Les routes avaient été déneigées mais une température très basse perdurait, favorisant çà et là le maintien de zones glacées, ce qui a entraîné la chute du chauffeur lorsqu'il est descendu de sa cabine de conduite. Ces conditions météorologiques n'ont probablement pas facilité l'arrivée des secours, d'autant qu'à l'heure de leur intervention les routes étaient très chargées par des véhicules dont les conducteurs se rendaient sur leur lieu de travail.

Les habitations qui apparaissent sur la Figure 2 proches du lieu de stationnement du PL se trouvent au sommet du talus sur la Figure 3.

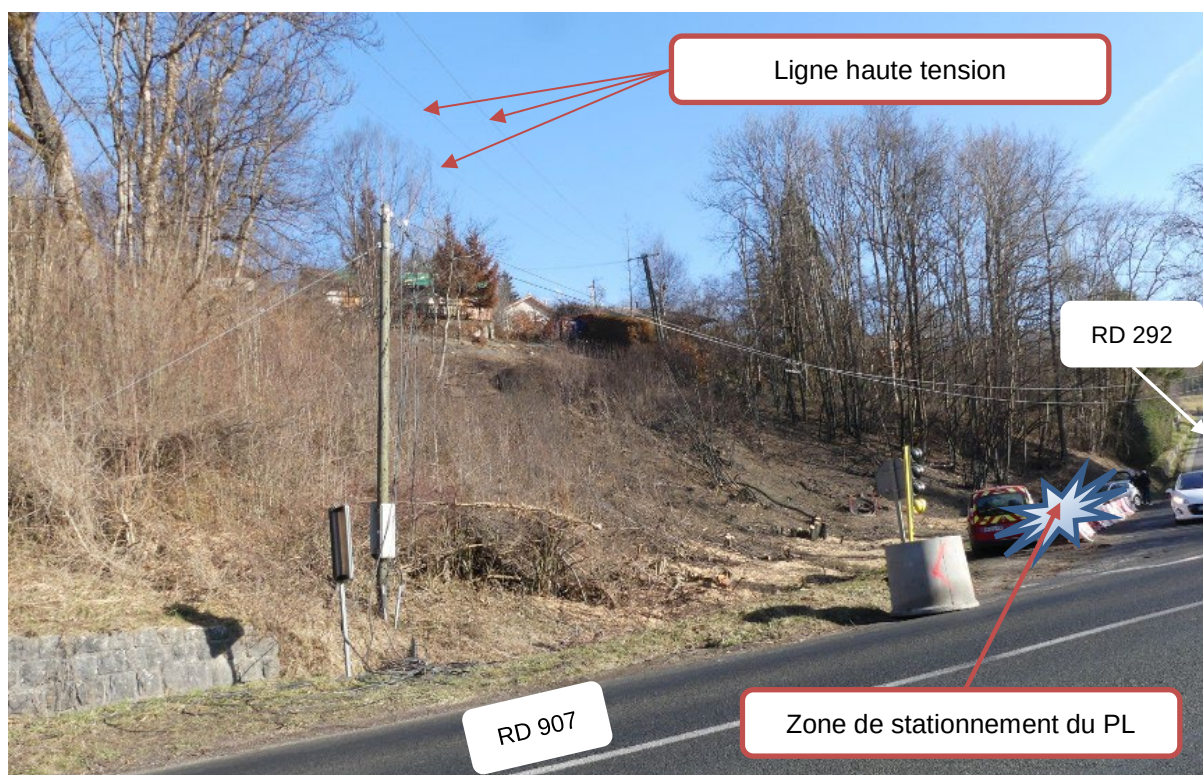
**Figure 3 : Lieux de l'accident en février 2023**  
(Photo et légende BEA-TT)

L'explosion de la citerne a provoqué un souffle qui a projeté des débris de la citerne et du véhicule et a entraîné des dégâts importants au niveau des habitations situées en surplomb de la route de Sevraz. Dans l'une d'entre elles située au droit du lieu où le camion-citerne s'est immobilisé se trouvait une personne qui a subi des blessures ayant occasionné une interruption temporaire de travail d'un mois.

Côté RD 907, dans le sens de circulation Pont-de-Fillings - Les-Brochets, la route est protégée côté gauche par un muret d'environ 2,5 m de hauteur au niveau d'un virage, puis par un second muret de faible hauteur en amont du carrefour.

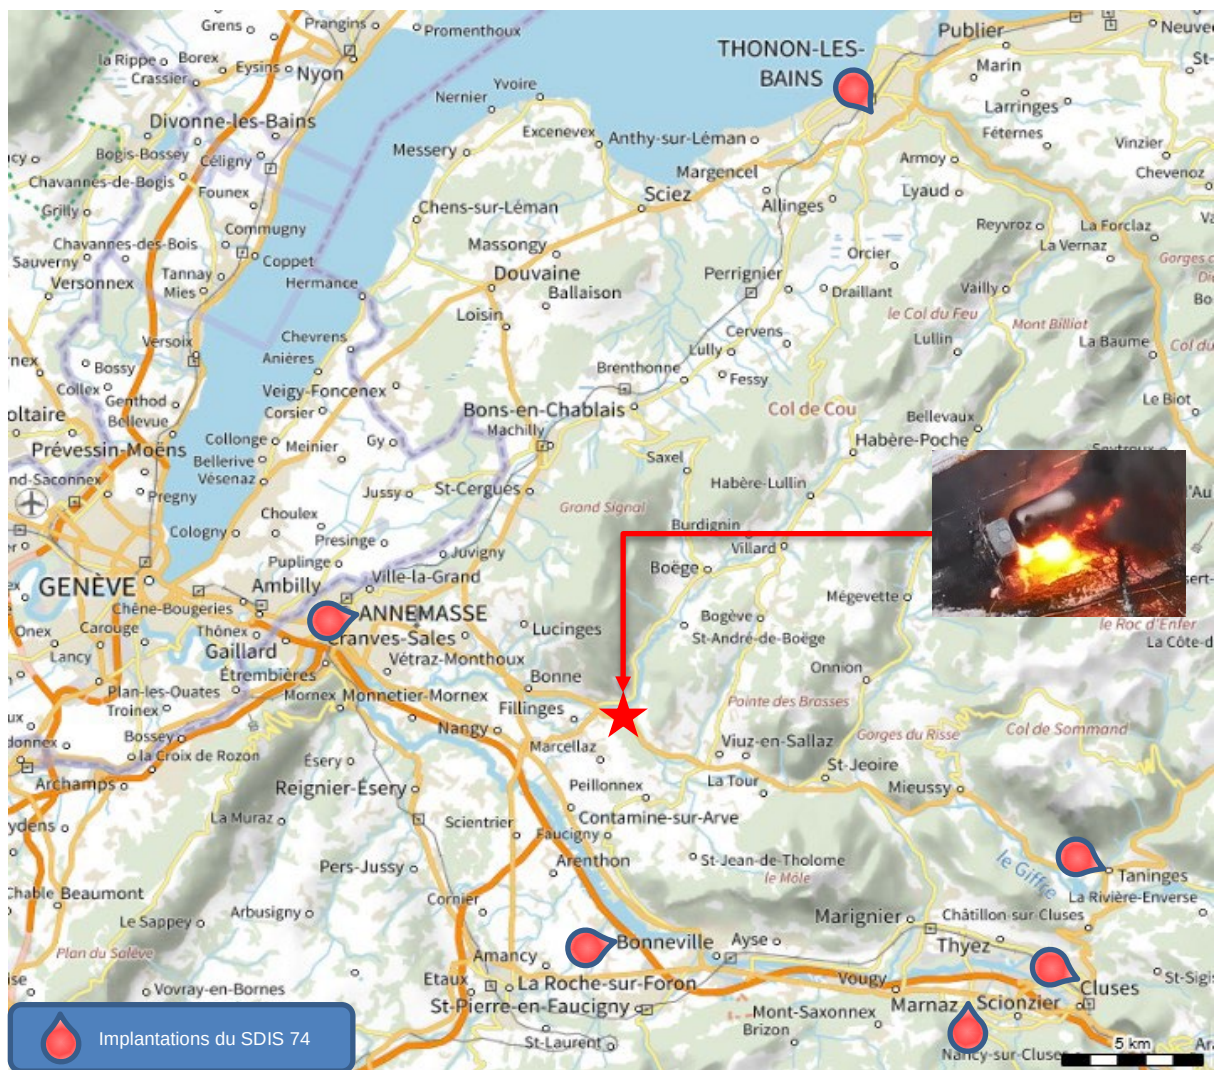
**Figure 17 : Implantations du SDIS 74 sollicitées par rapport au lieu de l'accident**  
(Source IGN et légende BEA-TT)

Aucune implantation du SDIS de Haute-Savoie ne se trouve sur la commune de Fillings. Cependant, comme le montre la carte des implantations en figure 17, six casernes se trouvent entre 10 et 35 kilomètres par rapport au lieu de l'accident. Plusieurs de ces casernes vont être sollicitées, en fonction des disponibilités tant sur les plans matériels qu'humains.

À 7 h 09, le SDIS envoie d'Annemasse un camion équipé d'une citerne d'eau dénommé « fourgon pompe tonne » (FPT) ainsi qu'un « véhicule léger chef de groupe » (VL CDG). En parallèle, le conseiller en risques chimiques identifiant un risque d'explosion important préconise de mettre en œuvre un périmètre de sécurité de 500 mètres, d'intervenir sur la zone côté avant du camion-citerne et de déployer des lances canon.

À cet instant, deux autres interventions sont en cours mobilisant la quasi-totalité des personnels du centre d'Annemasse dont certains disposaient des compétences en risques technologiques nécessaires pour engager le véhicule d'intervention risques technologiques (VIRT), véhicule qui n'a donc pas pu être engagé. Dans ces conditions, il est fait appel au centre de Cluses qui engage un véhicule spécialisé pour les risques chimiques (VRCH), qui part à 7 h 30 et arrive sur les lieux à 7 h 50.

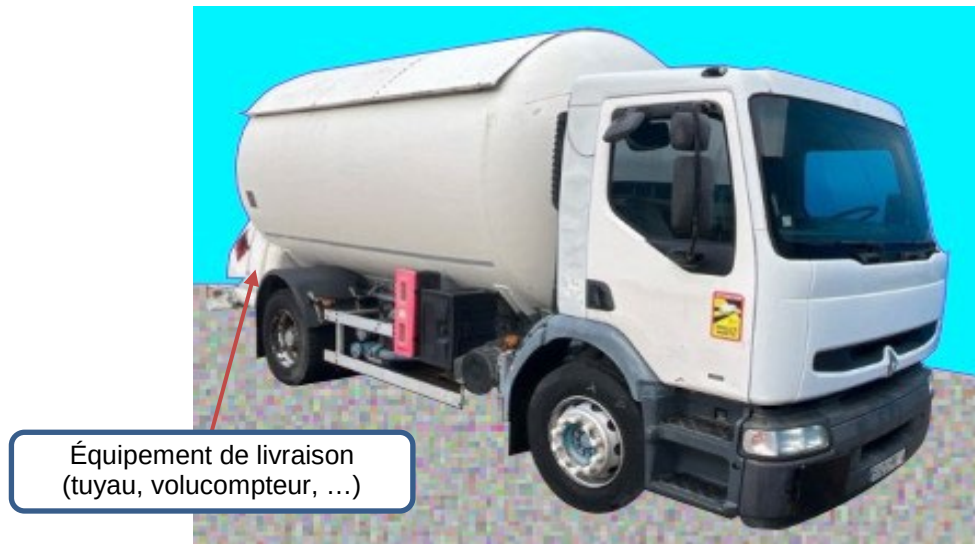
**Figure 19 : Photo d'un camion-citerne identique**  
(Photo BEA-TT)

Le camion est un porteur RENAULT acheté neuf en 2005 par la société Trans-Service S.A., filiale du groupe Charles André (GCA), basée à Chalon-sur-Saône, qui l'a fait équiper d'une citerne en acier fabriquée par ROBINE Industrie et de l'équipement permettant la distribution de gaz liquéfié chez des particuliers ou dans des entreprises. Le volume de la citerne est de 20 400 litres.

Ce véhicule a été homologué sous les désignations AT et FL (cf. définitions en annexe2) en application de la réglementation internationale relative au transport de matières dangereuses (ADR) dans sa version 2005 via une réception complémentaire à titre isolé réalisée début décembre 2005.

Lors du dernier contrôle technique du véhicule, réalisé le 28 décembre 2022, seuls quelques défauts mineurs ont été constatés sans relation avec l'incendie, le véhicule ayant alors un kilométrage de 353 183 km et son contrôle technique a été validé jusqu'au 27 décembre 2023.
