**RAPPORT  
D'ENQUÊTE TECHNIQUE**  
**sur la collision entre un train express régional  
et un véhicule utilitaire léger à énergie électrique  
survenue le 26 décembre 2022  
sur le passage à niveau n° 13  
à Ayse (74)**

décembre 2024

Titre du document : Rapport d'enquête technique sur la collision entre un train express régional et un véhicule routier à énergie électrique survenue le 26 décembre 2022 sur le passage à niveau n° 13 à Ayse (74)  
Affaire n° BEATT\_2023\_02

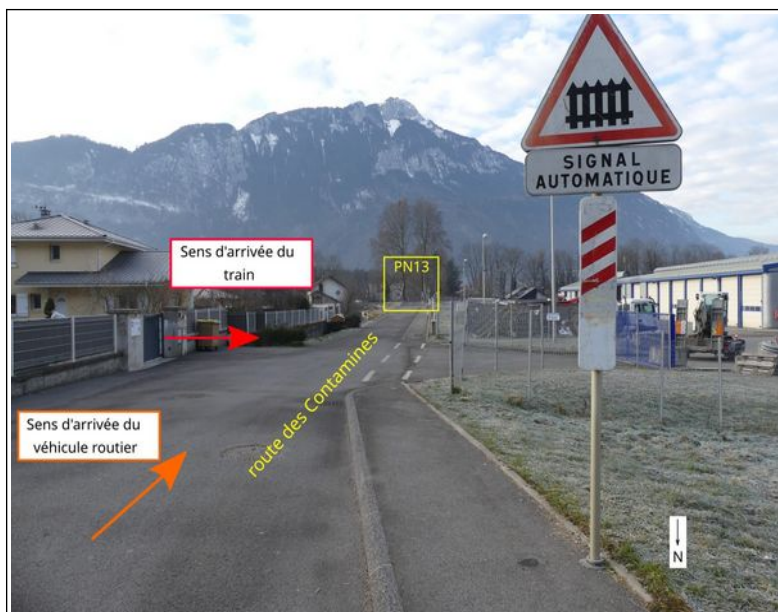
**Figure 5 : approche par le nord du PN n° 13**  
photo BEA-TT

Le profil en long de la route au passage à niveau sur les 100 derniers mètres, dans le sens de circulation du nord vers le sud, est très peu marqué avec une pente moyenne en montée de 2 %. La dénivellation sur le PN n° 13 n'apparaît pas significative. Ce passage à niveau n'est pas classé comme PN à franchissement difficile.

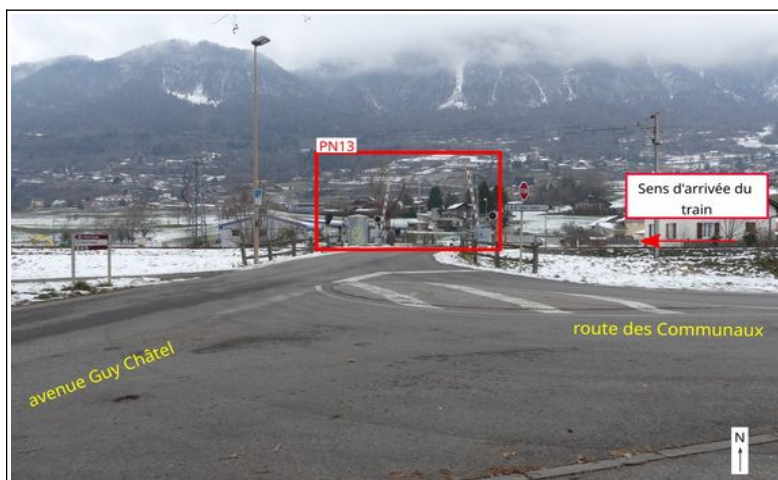
**Figure 6 : approche par le sud du PN n° 13**  
photo BEA-TT

Depuis le sud, une intersection concerne la route des Contamines, la route des communaux et l'avenue Guy Châtel.

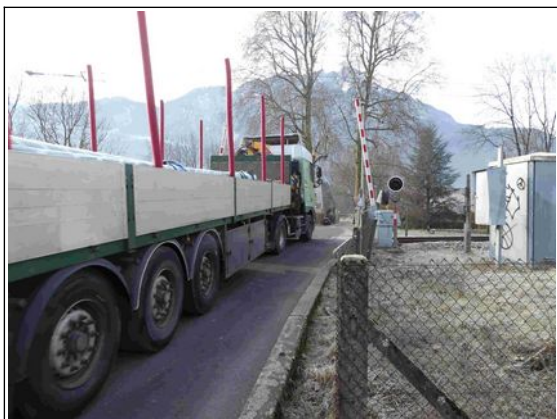
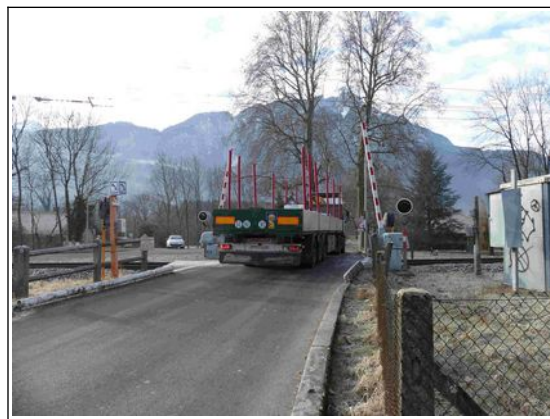
Les enquêteurs du BEA-TT ont pu constater des situations dans lesquelles des usagers arrivant par la route des communaux étaient amenés à prendre large le virage à droite situé au sud du PN. Le franchissement simultané du PN par deux véhicules peut être difficile voire impossible en cas de croisement impliquant un PL. La circulation de ce type de véhicule lourd peut être accrue à certains moments compte tenu de la présence d'une entreprise à proximité.

**Figure 7 : illustrations d'un poids lourd franchissant le PN n° 13 dans le sens de circulation du VUL accidenté**  
photo BEA-TT

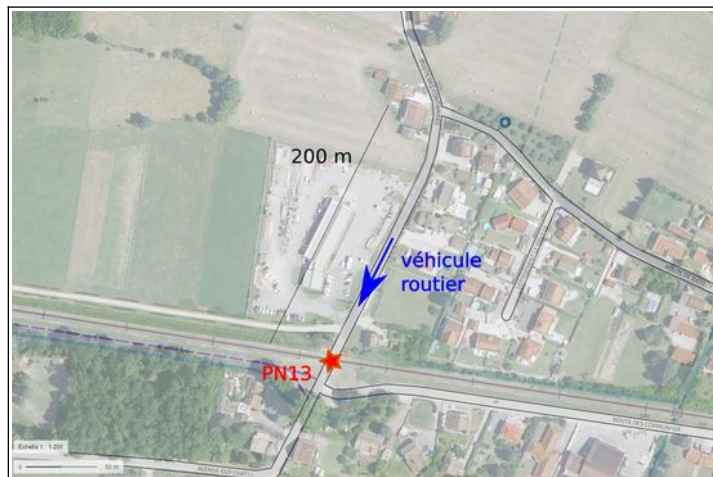
En provenance du nord, une intersection avec la route de Bieully se situe environ 200 mètres en amont du PN. Ensuite, une ligne droite permet d'accéder au PN, avec un accès à une entreprise située à moins de 50 m de celui-ci. La visibilité sur le PN est dégagée pendant cette phase d'approche.

**Figure 9 : environnement routier d'approche du PN n° 13 par le nord**  
photo aérienne Géoportail-IGN

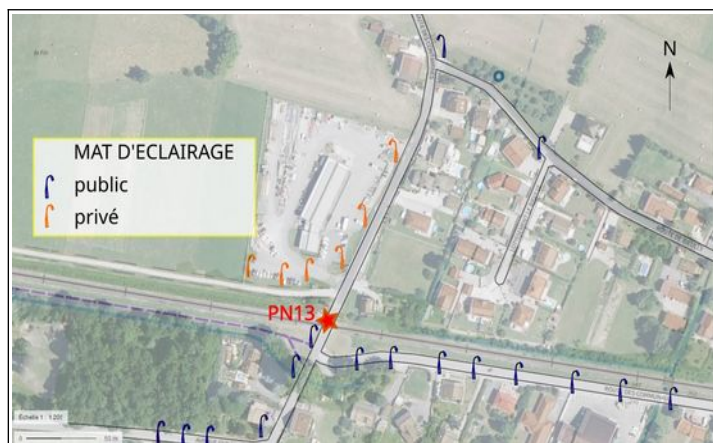
La route ne bénéficie pas d'éclairage public, contrairement aux emprises de l'entreprise qui sont éclairées. Au sud du PN, le carrefour et la route des communaux bénéficient d'un éclairage public.

**Figure 10 : mâts d'éclairage à proximité du PN n° 13**  
photo aérienne Géoportail-IGN

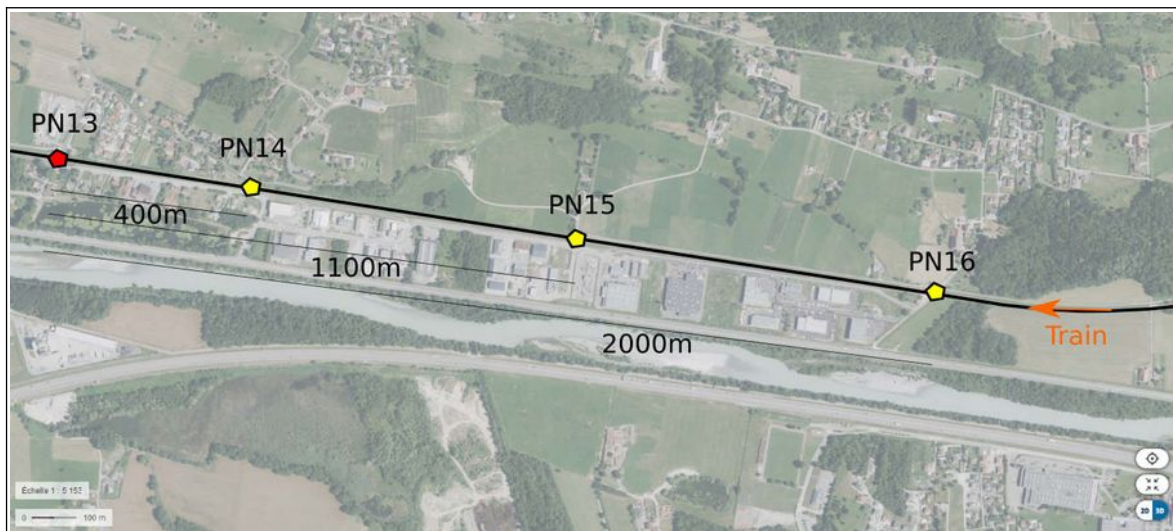
En provenance de la gare de Marignier, trois passages à niveau sont situés à proximité ; le PN 16 (situé à près de 2 km en amont parcourus en environ une minute), le PN 15 (plus d'un kilomètre en amont parcouru en environ 30 secondes) et le PN 14 (près de 400 m en amont parcourus en environ 13 secondes). La voie ferrée en remblai comporte une longue ligne droite.

La visibilité est dégagée sur une distance de près de 2 000 m. L'accident s'est produit en conditions nocturnes et le matériel roulant ferroviaire est équipé de phares d'une portée de l'ordre de 300 mètres.

**Figure 12 : environnement ferroviaire d'approche du PN 13**  
photo aérienne Géoportail-IGN

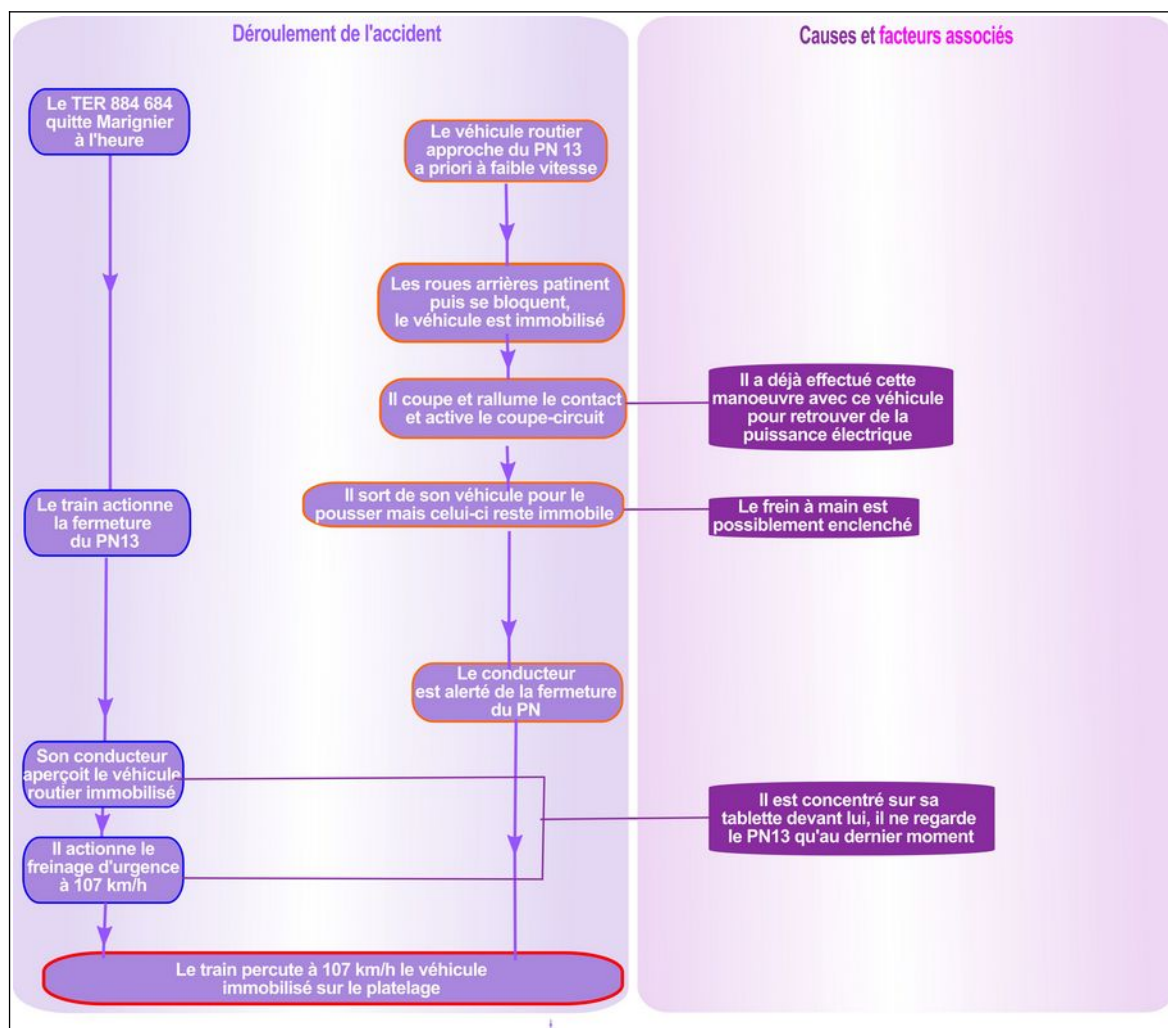
Figure 30 : arbres des causes (partie 1/2)  
source BEA-TT

Les causes de l'immobilisation du véhicule routier sur le platelage du passage à niveau restent, à l'issue des investigations menées, inconnues. L'enchaînement des événements a fait apparaître d'une part le très bon comportement de tenue au feu du matériel ferroviaire et, d'autre part, des pistes d'orientations de sécurité du point de vue des acteurs ferroviaires.

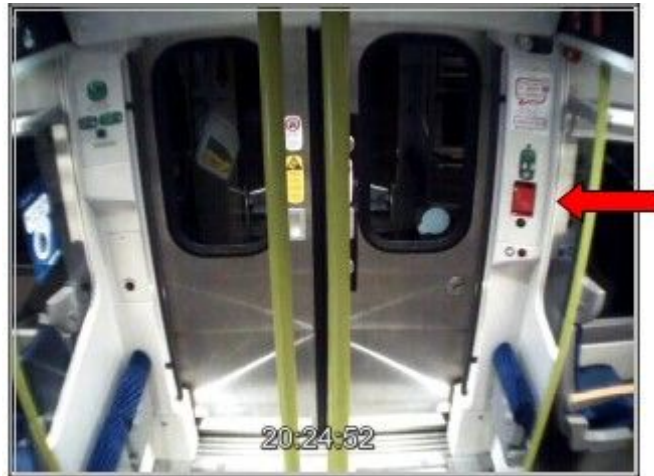
Cette évacuation était d'autant moins facilitée par le verrouillage des portes qui annihilait l'appui sur le bouton classique d'ouverture.

**Figure 32 : illustration de l'ouverture de secours des portes (levier rouge)**  
*image SNCF V*

Le BEA-TT s'est entretenu avec des acteurs et des responsables de la formation des conducteurs chez SNCF-Voyageurs. Il apparaît que si l'utilisation des leviers d'ouverture d'urgence des portes est bien abordée dans les formations de façon théorique en salle, en revanche elle ne l'est pas systématiquement dans les mises en situation sur l'engin moteur.

*Le BEA-TT invite SNCF Voyageurs à insister lors des formations initiales, continues et des accompagnements en ligne sur les enjeux liés au verrouillage des portes de l'espace voyageur donnant sur la voie, notamment leur conséquence sur les conditions d'une évacuation d'urgence.*

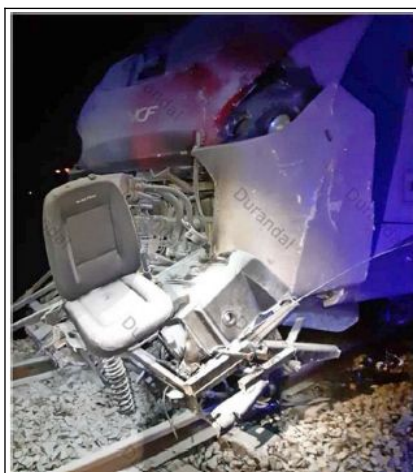
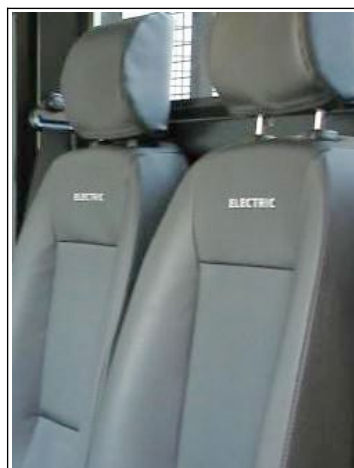
Dans l'accident étudié, le conducteur du train a détecté que l'incendie concernait un véhicule électrique grâce à la mention « **ELECTRIC** » tissé sur le siège. À partir de cette information, il a décidé de ne pas attaquer les flammes avec les extincteurs présents dans le train. Il a privilégié l'éloignement puis l'évacuation des passagers.

**Figure 33 : illustration de la mention « **ELECTRIC** » sur le tissu des sièges avant**  
sources SNCF R et Goupil

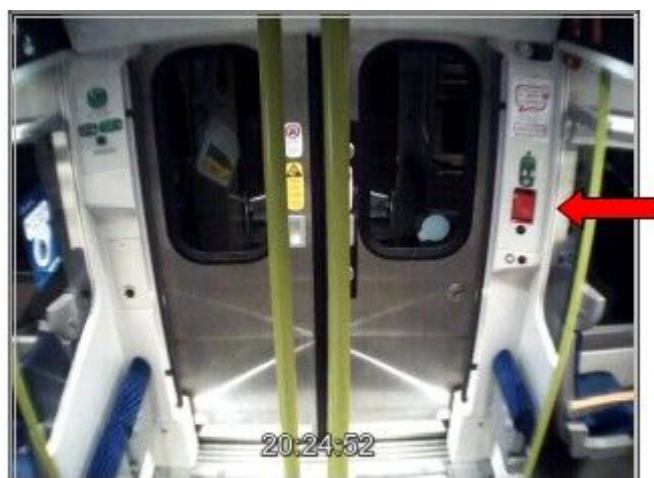
This evacuation was all the more difficult because the doors were locked, which made it impossible to press the classic opening button.

**Figure 34 :** illustration of emergency door opening (red lever)  
credits SNCF-V

The BEA-TT spoke with stakeholders and managers of driver training at SNCF-Voyageurs. It appears that while the use of emergency door opening levers is well covered in training in a theoretical manner in the classroom, it is not systematically covered in simulations on the train.

*The BEA-TT invites SNCF Voyageurs to insist during initial and ongoing training and online support on the issues related to locking the passenger area doors opening onto the track, in particular their impact on the conditions for an emergency evacuation.*

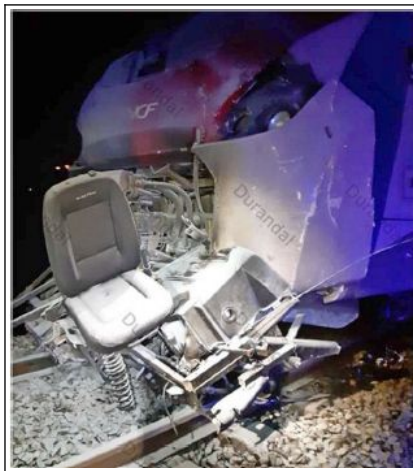
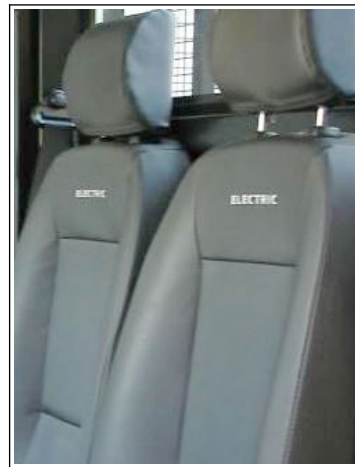
In the accident studied, the train driver detected that the fire concerned an electric vehicle thanks to the "ELECTRIC" message woven into the seat. Based on this information, he decided not to attack the flames with the fire extinguishers present in the train. He preferred to move away and then evacuate the passengers.

**Figure 35 : illustration of the word "ELECTRIC" on the fabric of the front seats**  
*credits SNCF R et Goupil*
