**RAPPORT  
D'ENQUÊTE TECHNIQUE**

**sur le heurt d'une pile de pont  
par un automoteur Freycinet  
survenu le 17 janvier 2023  
sur la rivière Aisne canalisée  
à Berneuil-sur-Aisne (60)**

octobre 2025

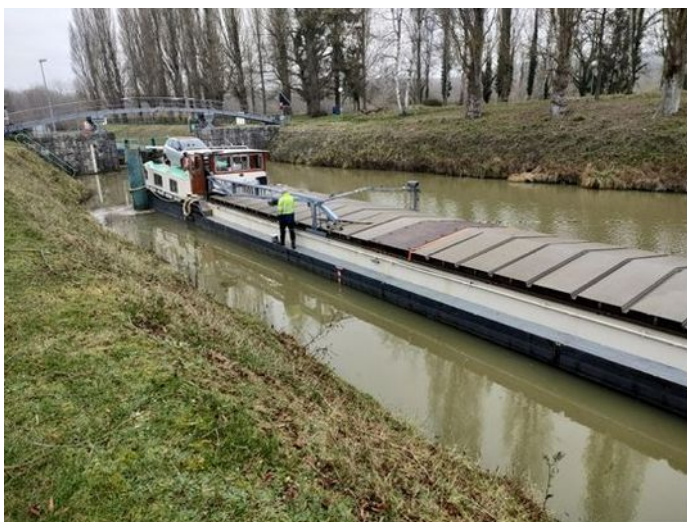
**Figure 4 : Bateau amarré à l'écluse de Couloisy**  
(source : BEA-TT)

Des plongeurs mandatés par l'assureur du bateau sont arrivés dans la soirée et ont procédé, le lendemain, au colmatage de la voie d'eau à l'aide d'une résine en époxy, permettant au bateau de quitter son lieu d'arrêt pour une zone de stationnement plus confortable au niveau du garage amont de l'écluse de Couloisy, située à environ 1 km plus en amont. Le boîtier électronique du gyroscope équipant le bateau, qui avait été endommagé en raison d'une infiltration d'eau en salle des machines, a dû être remplacé.

Le 23 janvier 2023, le service instructeur en charge du contrôle technique des bateaux a procédé à une visite à bord et a délivré une autorisation temporaire de naviguer pour un seul voyage jusqu'au lieu de déchargement. Par la suite, une fois le bateau vidé de sa cargaison, la voie d'eau a été colmatée par soudure d'une plaque métallique (cf. figure 35).

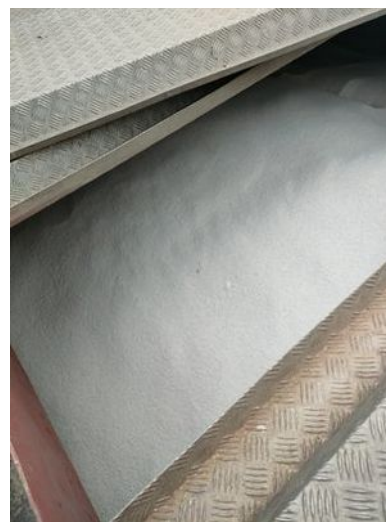
**Figure 5 : Cargaison dans la cale**  
(source : BEA-TT)

La cargaison du bateau, constituée de sulfate d'ammonium (cf. figure 5), n'a pas été impactée par l'accident, étant précisé que ce produit, qui est utilisé comme engrais ou retardateur de flamme et anti-feu, n'est pas classé dangereux au regard du règlement (CE) n° 1272/2008 et ne relève pas du transport de matières dangereuses.

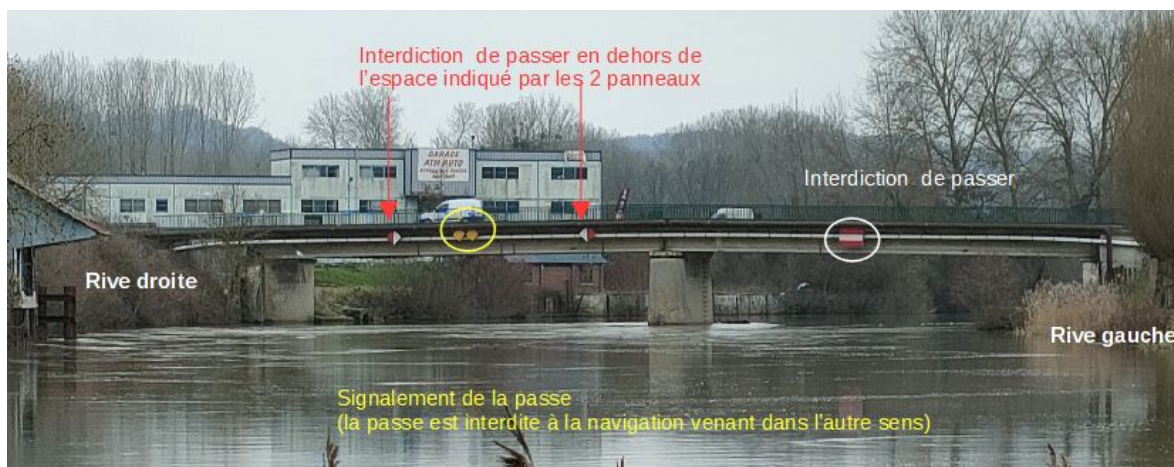
**Figure 8 : Pont vu de l'aval**  
(source : BEA-TT)

**Ainsi, dans le sens montant,** la passe située en rive gauche est matérialisée par un panneau d'interdiction, le bateau doit emprunter la passe située en rive droite et celle-ci est en outre balisée par deux panneaux matérialisant ses bords (panneaux A.10).

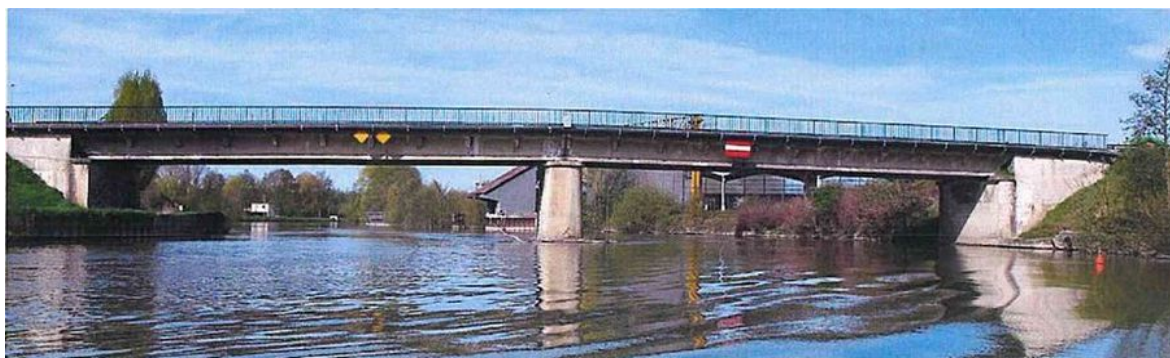
**Figure 11 : Pont vu de l'amont** (source : Conseil départemental de l'Oise, visite subaquatique du 03/04/2018)

**Pour un bateau avalant**, la passe autorisée est celle située en rive gauche, matérialisée par deux losanges de couleur jaune. À la différence du sens montant, les bords de la passe ne sont pas indiqués. On peut voir toutefois que les losanges sont décentrés au regard de l'ouverture du pont et on peut supposer que cela est lié à la présence, du côté rive gauche, d'un passage sous le pont : le plan présenté ci-après fait figurer du côté rive gauche une zone plane de 4 m de large à partir de la culée, représentant un passage sous le pont et bordé par des palplanches. Cet aménagement ne se retrouve pas de l'autre côté du pont.

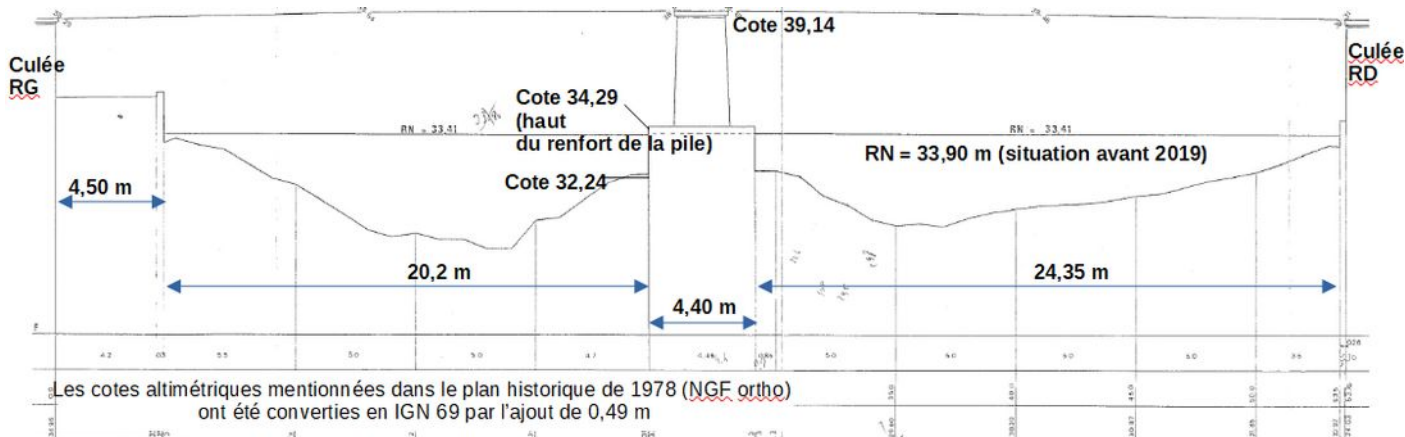
**Figure 13 : Plan du pont, caractéristiques dimensionnelles - plan établi en 1978**  
(source : VNF, retouché BEA-TT)

D'après le plan du pont, le haut de ce renfort est à la cote de 34,29 m et la distance entre ce haut et l'intrados du pont est de l'ordre de 4,85 m.

Le haut du renfort de la pile du pont est à la cote de 34,29 m comme illustré en figure 13, il était donc immergé au moment de l'accident et se trouvait à environ 20 cm en dessous du niveau d'eau.

Le plan du pont illustré en figure 13 laisse suggérer que le renfort de la pile centrale a été initialement conçu de manière à être émergé en situation courante et donc possiblement visible par les navigants, sans parler d'une configuration potentiellement plus pratique pour l'accès à la pile de pont en cas de travaux.

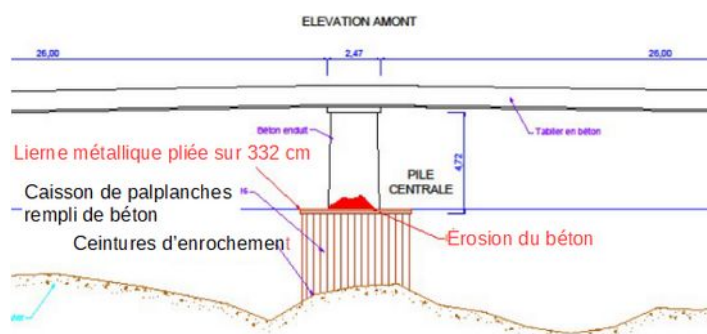
**Figure 14 : Élévation schématique amont du pont**  
(source : CD 60, visite subaquatique du 16/09/2021)

Les visites subaquatiques notent la présence d'embâcles à l'extrémité amont de la pile, comme on peut le voir d'ailleurs sur la photo prise par le BEA-TT lors de sa visite et illustrée en figure 10. Par ailleurs, elles soulignent, en partie haute du renfort de la pile de pont, la présence d'une barre métallique détachée de son support et pointant vers le chenal, du côté de la passe située en rive gauche, comme illustré en figures 14, 16 et 17).

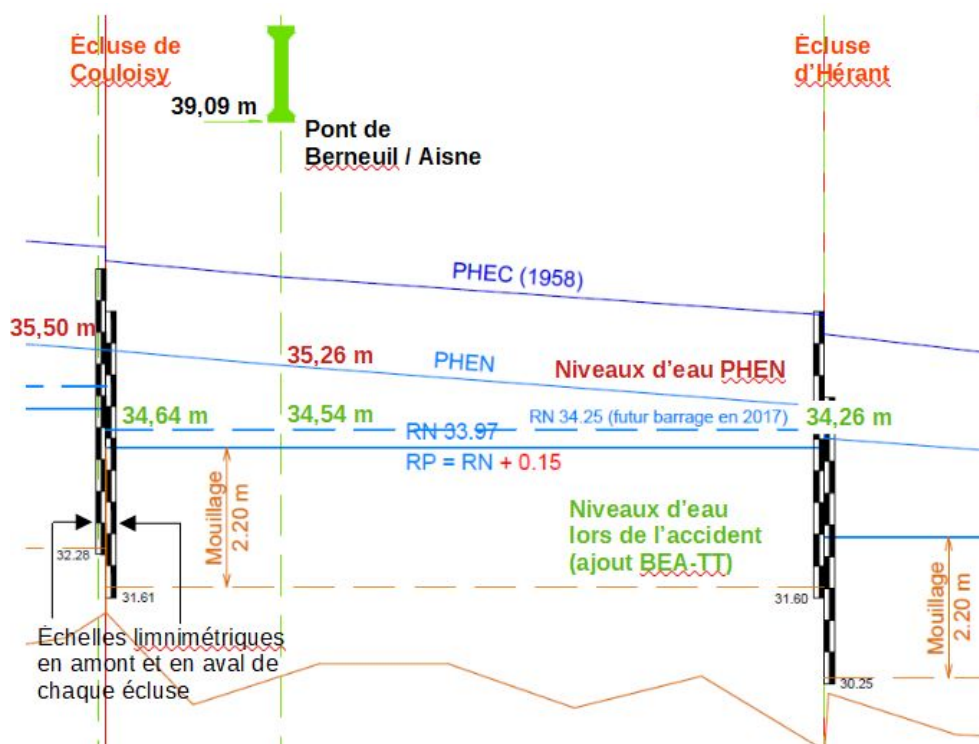
**Figure 31 : Plan du profil en long de l'Aisne entre les écluses de Couloisy et d'Hérant**  
(source : VNF, profil en long édité en 2017, annoté BEA-TT)

Comme le suggèrent les précisions figurant dans l'avis à la batellerie n° 1, ces restrictions sont motivées par le fait que les hauteurs libres commencent alors à devenir insuffisantes au niveau de certains ponts. L'avis à la batellerie précise que c'est le cas au-dessus de la cote de 3,20 m à l'échelle amont de Couloisy, soit une cote absolue de 35,48 m en considérant la cote du zéro de l'échelle. On peut voir ainsi que cette cote est proche de celle des PHEN au droit de cette échelle et telle qu'elle est mentionnée dans le plan du profil en long de l'Aisne (figure 31).

**La retenue normale (RN)** de ce bief est de 34,25 m et elle était auparavant, avec les anciens barrages, de 33,90 m (cette valeur est celle communiquée par VNF et celle qui figure dans le RPP ainsi que sur le plan du pont illustré en figure 13 tandis que le plan du profil en long de la rivière mentionne une valeur de 33,97 m).

<sup>5</sup> D'après le plan profil en long, on peut aussi déduire que la pente est de 1,11 m aux PHEN, le niveau d'eau au droit du pont de Berneuil / Aisne serait alors 80 cm plus élevé que le niveau d'eau au barrage aval.

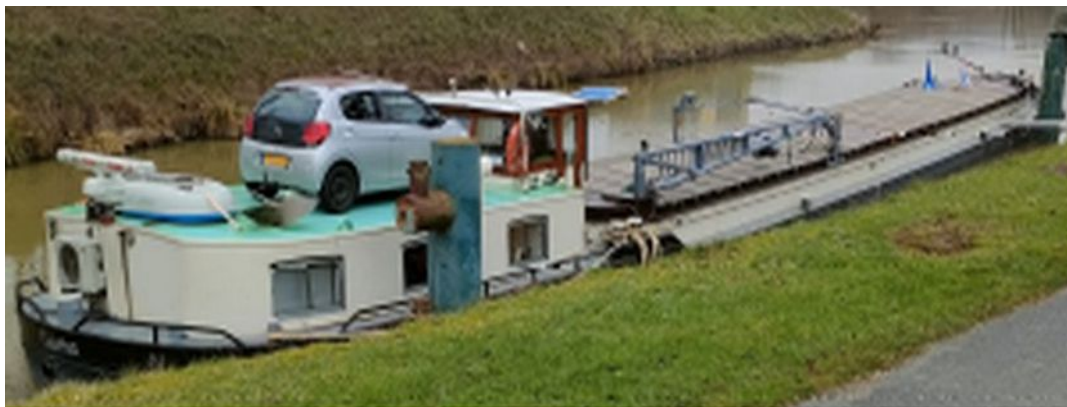
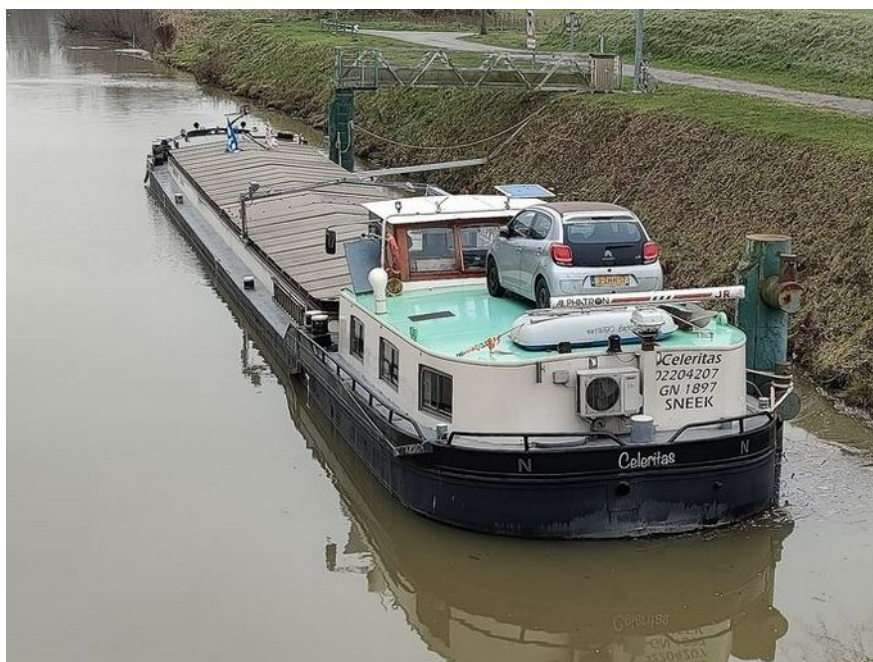
**Figure 32 : Bateau Celeritas** (source : BEA-TT)

Sa charge utile est de 366 tonnes pour un tirant d'eau maximal de 2,53 m. Lors de son trajet et compte tenu notamment des contraintes de gabarit sur les cours d'eau empruntés, le bateau n'était pas chargé au maximum, son tirant d'eau était de 2,20 m.

Il est équipé d'un moteur de propulsion de 265 kW et, à l'avant, d'un propulseur d'étrave.

On peut noter que la brèche se situe largement en dessous de la ligne de flottaison si on compare avec la figure 32.

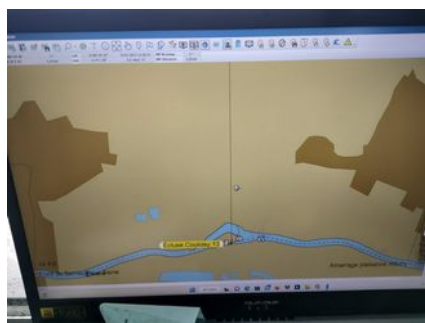
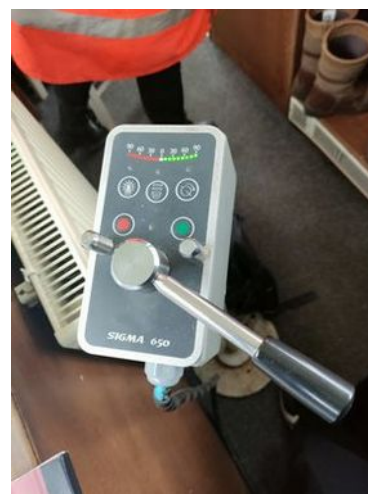
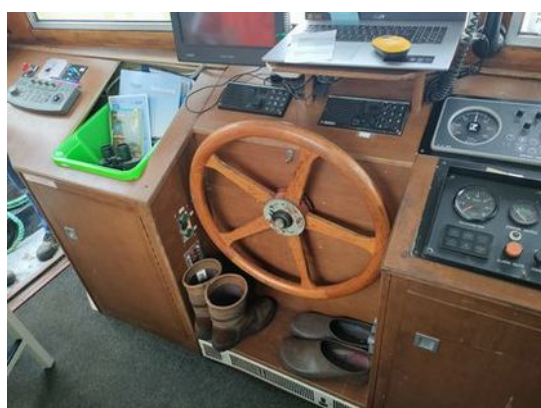
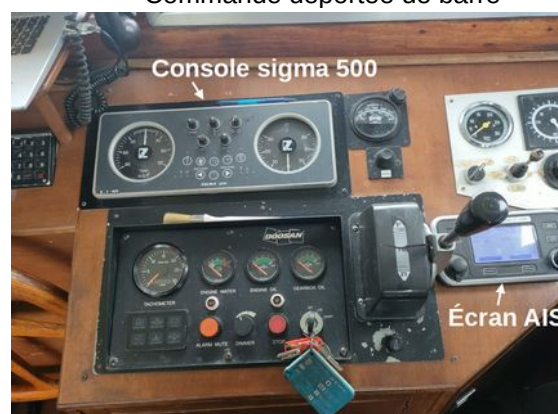
**Figure 33 : Équipements de navigation et commandes de la gouverne présents en timonerie**  
(source : BEA-TT)

Il n'a pas été identifié de défaut matériel à bord ni le fait qu'une défaillance technique ait pu se produire et contribuer à la survenue de l'accident. Le bateau est bien entretenu et dispose d'un bon niveau d'équipement en timonerie.

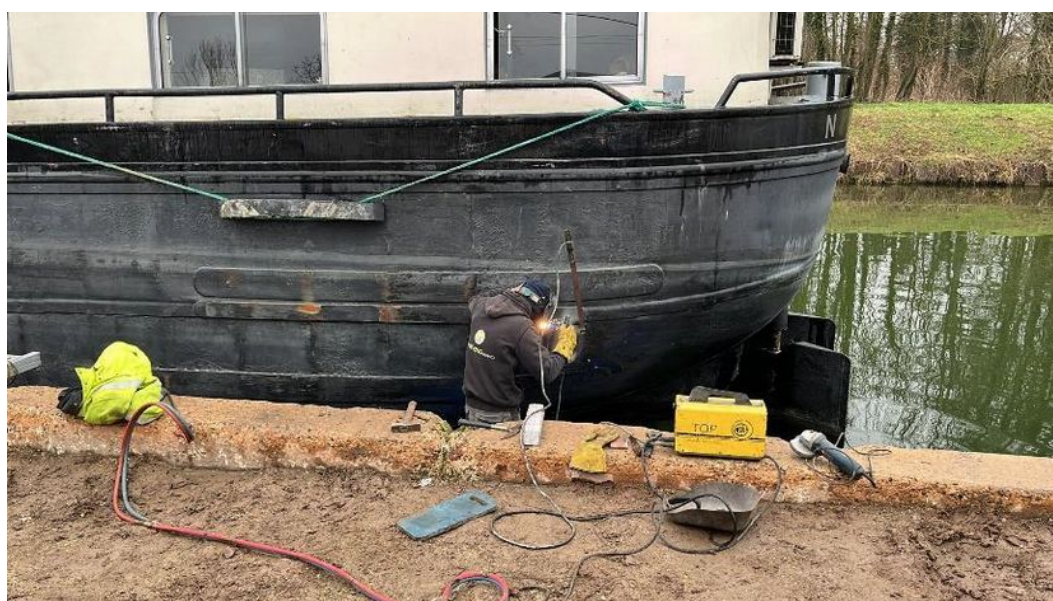
La brèche ouverte, d'environ 100 × 50 mm d'après le rapport d'expertise de l'assureur (cf. figure 27), a entraîné la fuite dans l'Aisne du carburant qui était présent dans la cuve bâbord et le remplissage de celle-ci et du pic arrière par de l'eau de la rivière, ce qui a ensuite occasionné l'arrêt du moteur après que sa pompe à carburant ait aspiré l'eau qui s'était infiltrée dans le réservoir (il s'avérera que le moteur de propulsion n'a pas été endommagé).
