**RAPPORT
D'ENQUÊTE TECHNIQUE
sur la collision entre
un Train Express Régional
et un autocar de transport scolaire
survenue le 24 janvier 2023
sur le passage à niveau n° 42
à Cevins (73)**

août 2025

Affaire n° BEATT-2023_05

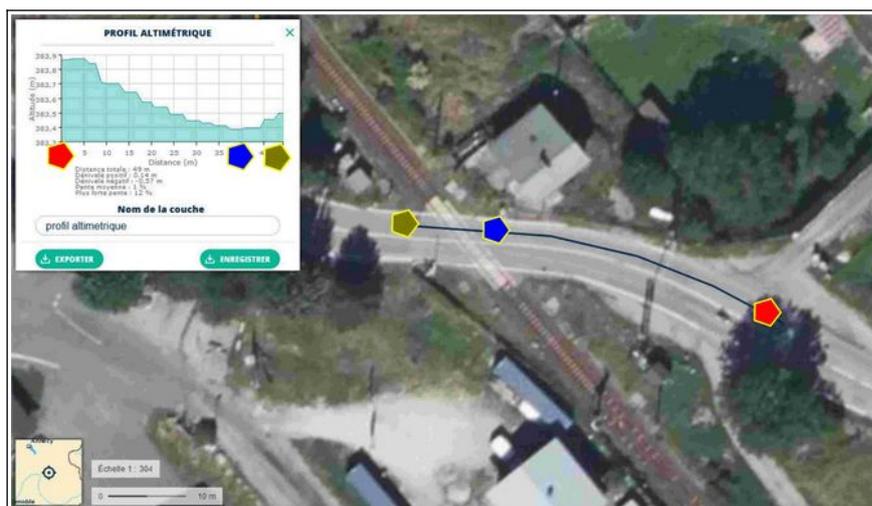
Les données altimétriques recueillies sur le Géoportail de l'IGN indiquent que l'approche du PN depuis le point représenté en rouge dans l'illustration ci-dessous est en légère descente (valeur moyenne d'environ 1 % sur les derniers 40 mètres). Le point bas (en bleu) de la route se situe au droit du PN. Celui-ci n'était pas classé, au moment de l'accident, comme un PN à franchissement difficile au sens de l'arrêté³ du 4 mai 2006.

Figure 9 : Illustration du profil en long de la RD 990 à l'approche et au droit du PN 42
Source BEA-TT d'après les données Géoportail-IGN

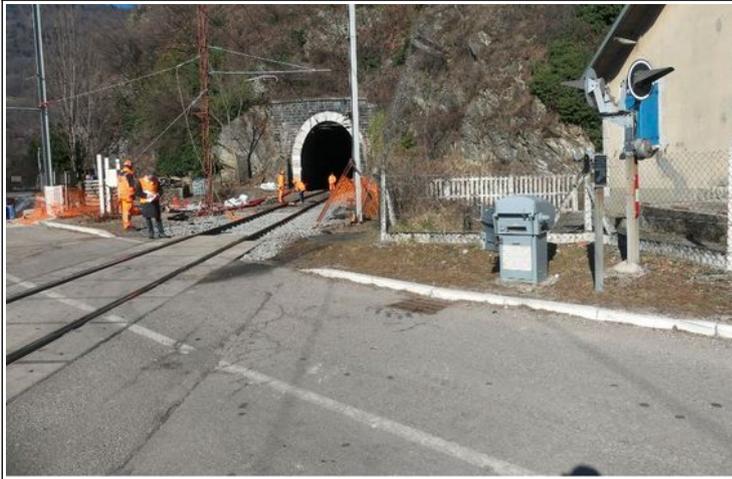
À l'approche immédiate du PN, des bordures blanches viennent guider les usagers. Elles sont prolongées sur le platelage du PN par des marques au sol, peu visibles.

Figure 10 : Visualisation des limites de la chaussée avec les bordures et le marquage au sol

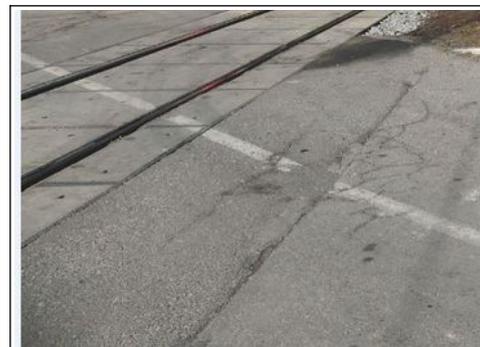
La zone de transition entre la route et le platelage du PN est traitée par des pentes régulières, sans difficulté de franchissement pour la plupart des véhicules, y compris les véhicules lourds comme celui accidenté.

Figure 12 : Visualisation de la transition entre la route et le platelage

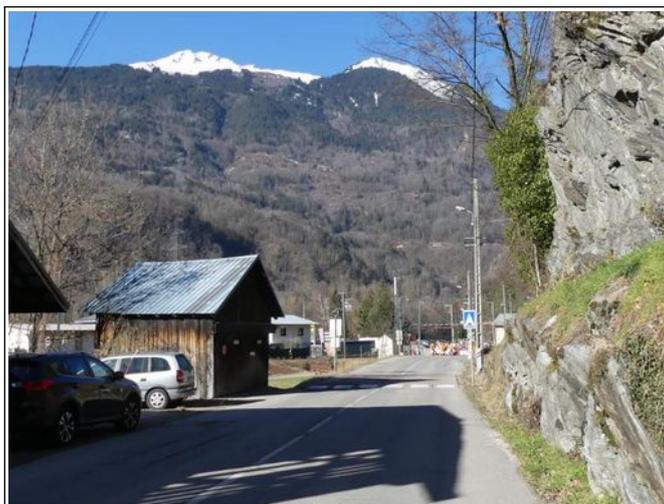
La visibilité d'approche sur le PN et notamment son feu rouge clignotant est dépourvue d'obstacle sur une distance supérieure à 100 mètres.

Figure 16 : L'approche par la route du PN 42 dans le sens de circulation de l'autocar
Source BEA-TT – photo prise à environ 150 m du PN 42

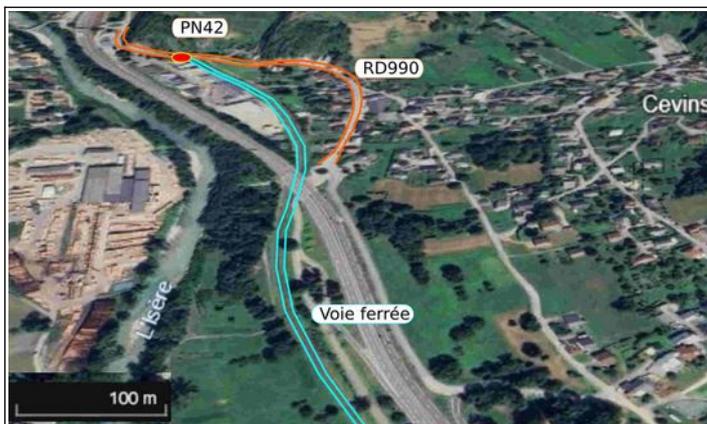
Dans le sens de circulation du train impliqué, la voie ferrée est sinueuse. Sa géométrie réduit la distance de visibilité sur le PN. Elle est évaluée entre 250 et 300 mètres. Pour un train arrivant à une vitesse 110 km/h, soit 31 m/s, cette distance est franchie en moins d'une dizaine de secondes. Rappelons également que l'accident s'est produit de nuit.

Figure 20 : Approche du PN n° 42 par le rail
image google earth et légende BEA-TT

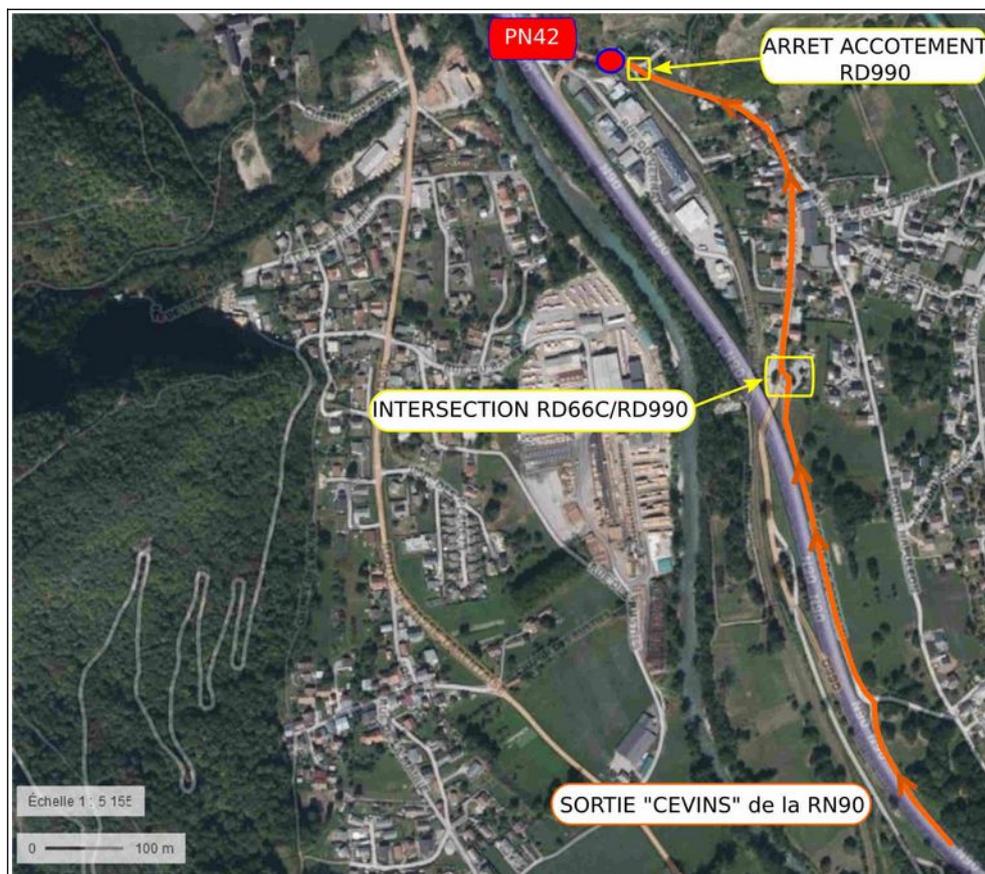
Arrivé au carrefour RD 990 / RD 66 C géré par un cédez-le-passage, le conducteur a expliqué avoir eu des difficultés à redémarrer. Par la suite, il a traversé l'agglomération de Cevins en circulant sur la RD 990 et en sortie d'agglomération, a à nouveau rencontré des problèmes et s'est alors arrêté environ 50 m en amont du PN, sur le bord de la RD 990 pour essayer d'y remédier. Ce problème est réapparu au moment de la traversée du PN.

Figure 32 : Le trajet d'approche de l'autocar
fond de carte Géoportail-IGN, légende BEA-TT

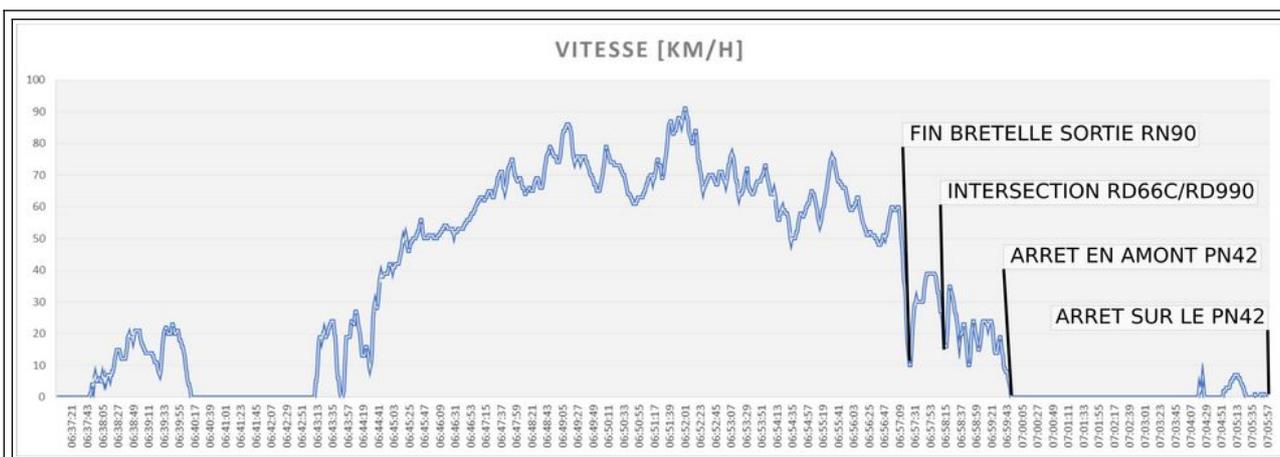
Le jour de l'accident, la carte du conducteur a été insérée dans le chronotachygraphe à 06 h 31 du matin. Lors des 4 jours précédents, d'autres personnes apparaissent comme conducteur. Depuis le départ du dépôt jusqu'à la sortie de la RN 90, aucun élément particulier n'est à signaler. La vitesse maximale atteinte est de 91 km/h.

Figure 34 : reconstitution des vitesses de l'autocar d'après les données du chronotachygraphe, depuis son départ du dépôt jusqu'au PN 42
source des données dossier d'enquête judiciaire et réalisation BEA-TT

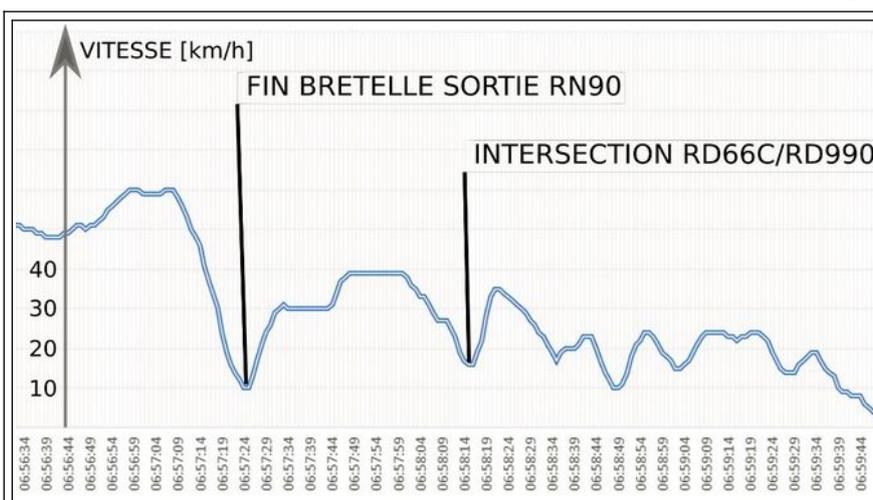
À la fin de la bretelle de sortie de la RN 90, à 6 h 57 min 24 s, la vitesse diminue jusqu'à 10 km/h. Cette valeur est compatible avec un carrefour muni d'un cédez-le-passage. Ensuite, la vitesse augmente sur la RD 66 C jusqu'au carrefour RD 66 C / RD 990.

À ce carrefour, à 6 h 58 min 16 s la vitesse minimale est de 16 km/h, ce qui est compatible avec un carrefour muni d'un cédez-le-passage.

Figure 35 : (ZOOM) reconstitution des vitesses de l'autocar d'après les données du chronotachygraphe, des environs de la bretelle de sortie de la RN 90 jusqu'au carrefour RD 66 C / RD 990
source des données dossier d'enquête judiciaire et réalisation BEA-TT

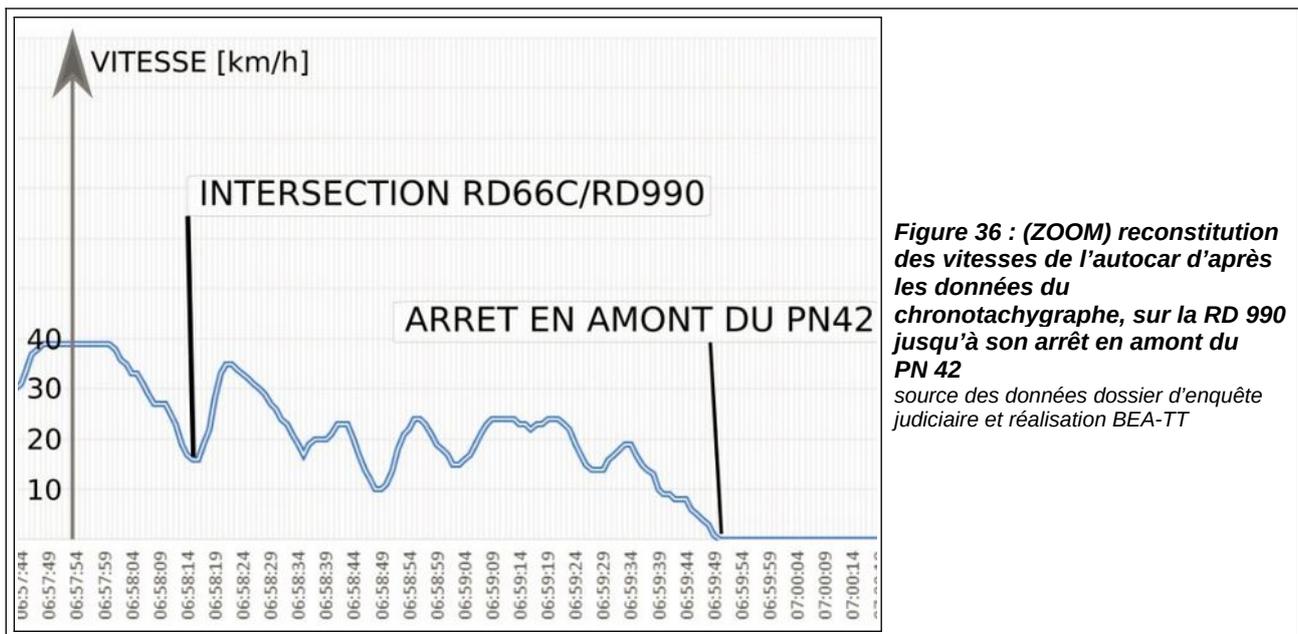
Depuis l'intersection RD 66 C / RD 990 jusqu'à l'arrêt de l'autocar en amont du PN 42 (voir figure suivante), la vitesse maximale atteinte est supérieure à 30 km/h. Les vitesses pratiquées sont compatibles avec la traversée de l'agglomération de Cevins en début d'heure de pointe du matin. L'autocar s'arrête à 6 h 59 min 50 s après une décélération progressive.

À proximité du PN, l'autocar est arrêté entre 6 h 59 min 50 s et 7 h 04 min 18 s. L'expertise judiciaire des données du chronotachygraphe a confirmé que le contact avait été coupé pendant cet arrêt.

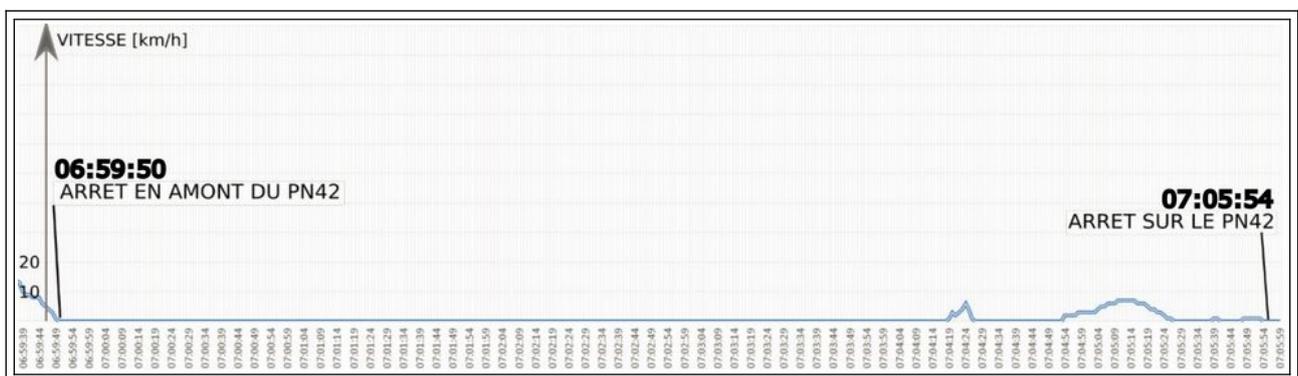
Figure 37 : reconstitution des vitesses de l'autocar d'après les données du chronotachygraphe, sur la RD 990 depuis son arrêt en amont du PN 42 jusqu'à son immobilisation sur le PN 42
 source des données dossier d'enquête judiciaire et réalisation BEA-TT

Il s'est remis en mouvement pendant 10 secondes avec une vitesse maximale de 6 km/h atteinte à 7 h 04 min 24 s.

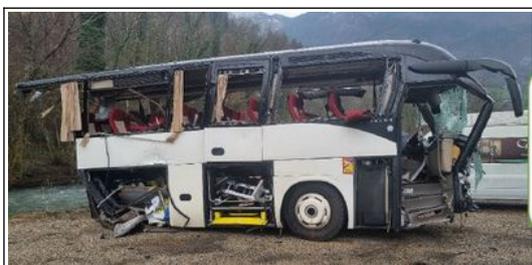
Figure 39 : L'avant de l'autocar sur les lieux de l'expertise judiciaire
Photo dossier judiciaire

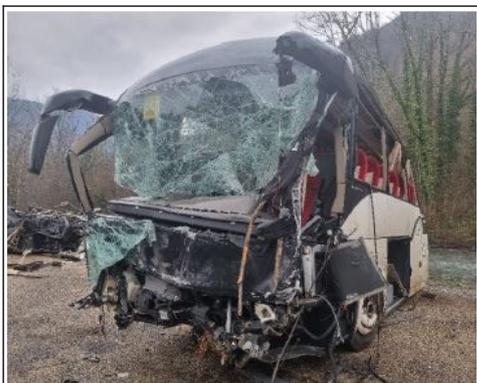
Figure 40 : La face avant de l'autocar sur les lieux de l'expertise judiciaire
Photo dossier judiciaire

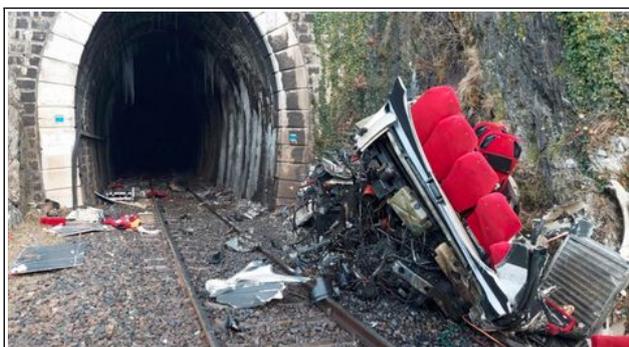
L'arrière a percuté un poteau de support de la caténaire, puis la paroi rocheuse et s'est immobilisé à côté de l'entrée du tunnel ferroviaire.

Figure 41 : L'arrière de l'autocar sur les lieux de l'accident
Photo SNCF Réseau

Les dégâts apparaissent encore plus importants comparativement à la partie avant de l'autocar. La localisation de l'impact, la présence du poteau caténaire et le faible espace disponible entre la falaise et le gabarit ferroviaire ont contribué à ce résultat.

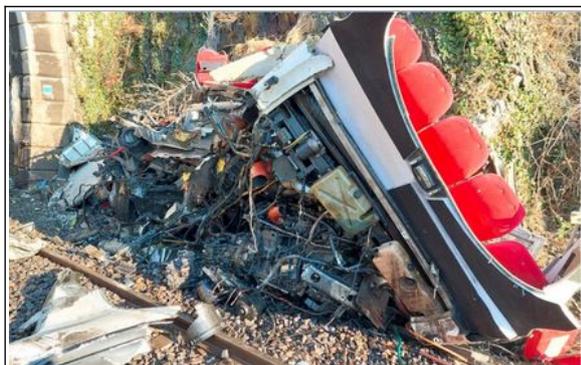
Figure 42 : L'espace moteur situé à l'arrière de l'autocar sur les lieux de l'accident
Photo SNCF Réseau

L'espace moteur est particulièrement détérioré. Des morceaux de carrosserie, des pièces mécaniques et des sièges ont été éparpillés entre le lieu du choc et le point final d'arrêt du train, plus de 350 mètres en aval du PN 42.

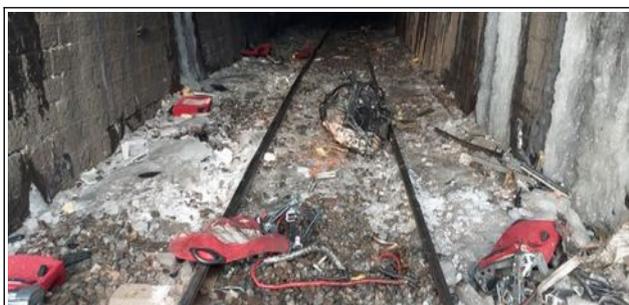
Figure 43 : Des sièges de l'autocar ont été retrouvés à l'entrée du tunnel, sur la voie ferrée
Photo SNCF Réseau

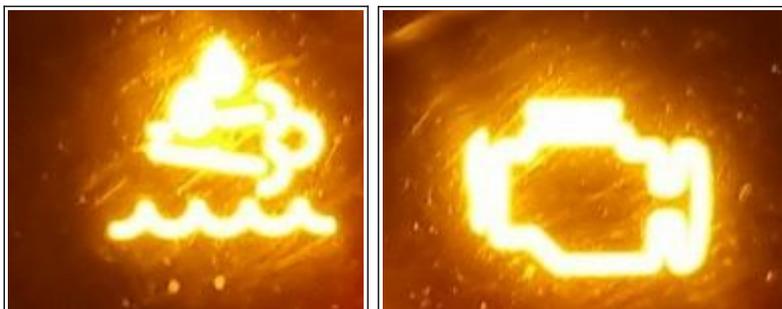
Figure 49 : vue des voyants pouvant signifier des dysfonctionnements du système de traitement des gaz d'échappement
source Internet

Un problème dans le système de traitement des gaz d'échappement peut se matérialiser sur le tableau de bord par l'allumage d'un voyant moteur, et par une perte de puissance de l'autocar. Aucun de ces éléments n'a été établi dans les circonstances de l'accident.

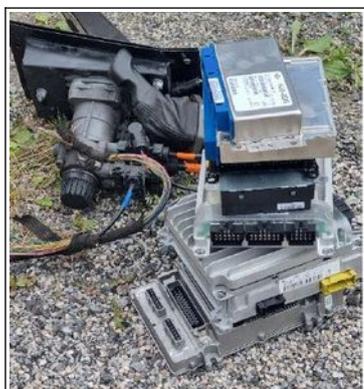
Plusieurs calculateurs ont été analysés dont celui de la boîte de vitesse.

Parmi les défauts qui ont pu être identifiés, aucun ne peut expliquer l'immobilisation du véhicule.

Figure 50 : vue des calculateurs et des boîtiers démontés pour l'étude
source dossier judiciaire

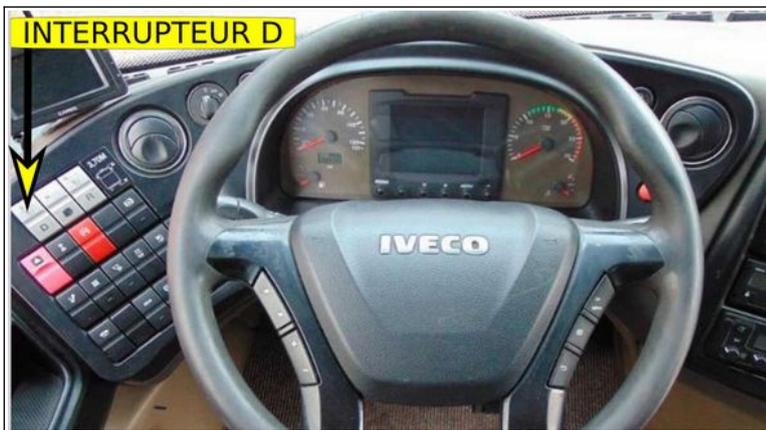
Trois interrupteurs « D », « N » et « R » sont présents. L'interrupteur « D » qui est placé à gauche du poste de conduite présentait des défaillances qui peuvent s'expliquer par le fait qu'il était partiellement cassé dans sa partie intérieure plastique, bris qui n'était pas détectable de l'extérieur. La conséquence directe était la possibilité de ne pas transmettre l'information électrique à la boîte de vitesse et ainsi de ne pas pouvoir enclencher les rapports de marche avant.

Figure 51 : Position de l'interrupteur D dans le poste de conduite
Source internet

La défaillance de cet interrupteur D entraîne un défaut codé « BC:108 » dans le calculateur GS3 de la boîte de vitesses. Lors des deux jours d'essais réalisés pendant l'expertise judiciaire, seuls l'actuateur de boîte de vitesse, le comodo sélecteur de vitesse et les touches de sélection du mode DNR de la boîte de vitesse prélevées sur le véhicule accidenté ont été montés sur le véhicule support d'essais. En effet, le boîtier électronique GS3 de la boîte de vitesse du véhicule accidenté était trop endommagé pour être monté sur le véhicule d'essais. Après remise à zéro du boîtier GS3 du véhicule d'essais, les deux jours d'essais, sur un linéaire de test de seulement 16 km, ont produit 48 défauts. Le constructeur IVECO indique dans sa réponse lors de la consultation sur le projet de rapport d'enquête que « (...) nous pouvons donc supposer que le nombre d'occurrences était bien plus important sur le véhicule accidenté, en raison du fait que, comme vous l'indiquez dans votre enquête, des dysfonctionnements avaient déjà été perçus par ce chauffeur et certains de ses collègues sur ce véhicule (...), sans donner lieu à un signalement formalisé aux équipes de maintenance, et par conséquent sans diagnostic ni réparation de la part de l'exploitant du véhicule ». Le BEA-TT retient toutefois que ces éléments sur la présence de défauts antérieurs à l'accident restent des hypothèses.

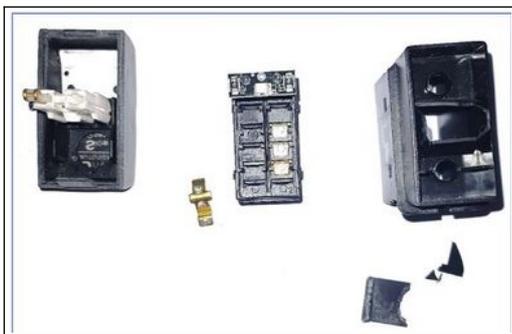
Lors de la mise en place de l'interrupteur D sur le véhicule d'essais, il est apparu à une seule reprise impossible d'enclencher les vitesses de la marche avant en appuyant sur l'interrupteur D. Cette impossibilité ne s'est pas reproduite ensuite pendant les deux jours d'essais.

En revanche, un autre test a montré qu'en sélectionnant le mode D sur un car semblable avec un interrupteur fonctionnel, puis en le substituant par l'interrupteur endommagé, ce mode D restait actif. Aucun passage intempestif au neutre N n'a pu être détecté. Pour passer au neutre, il faut appuyer sur l'interrupteur « N ».

Figure 53 : Visualisation de l'interrupteur D de l'autocar accidenté

Une cause possible des difficultés de circulation et de l'immobilisation sur le PN de l'autocar se situe dans la rupture de l'interrupteur « D » de commande de boîte de vitesses.

Cette rupture mécanique interne, invisible depuis l'extérieur, a possiblement entraîné des erreurs dans la commande de la boîte, empêchant l'enclenchement de la marche avant.

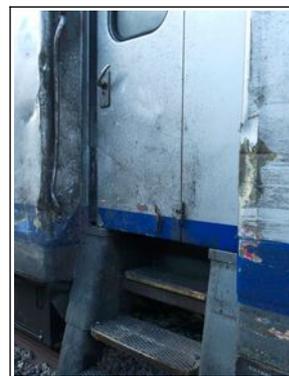
Des impacts ont été relevés sur les autres voitures, notamment au niveau des marchepieds et des vitrages.

Figure 61 : les dégâts sur les vitres des voitures côté droit

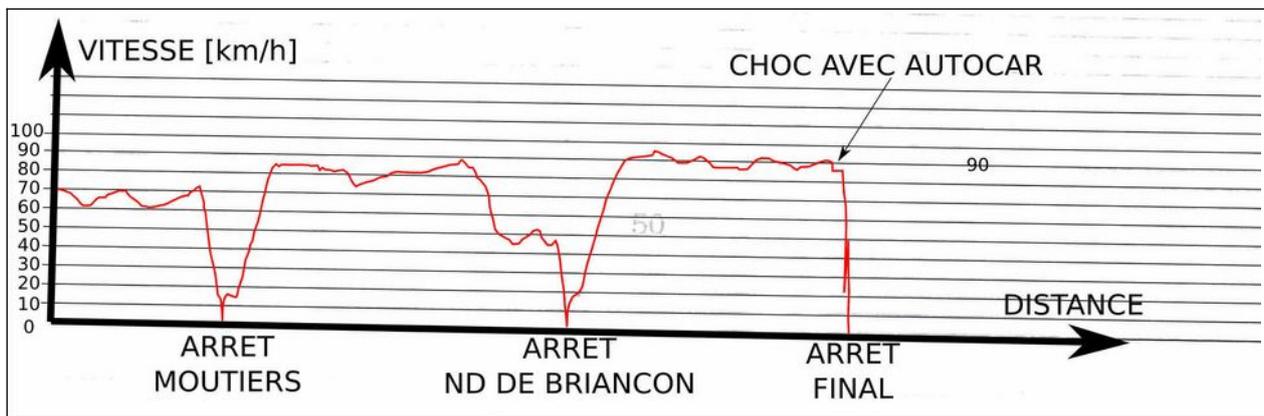
Dans son témoignage, le conducteur du train indique avoir appuyé sur le bouton pour déclencher le freinage d'urgence. L'appui sur le BP-URG n'est pas enregistré par conception sur la bande graphique. En revanche, le conducteur s'étant réfugié derrière son siège pour se protéger du choc, la veille automatique a déclenché un freinage d'urgence (FU), qui est réalisé cinq secondes après la dernière action du conducteur sur son poste de conduite. Ce FU par la veille automatique est enregistré sur la bande graphique.

Figure 62 : visualisation de la bande graphique du train accidenté
 source SNCF Voyageurs, retravaillée sur la forme par le BEA-TT

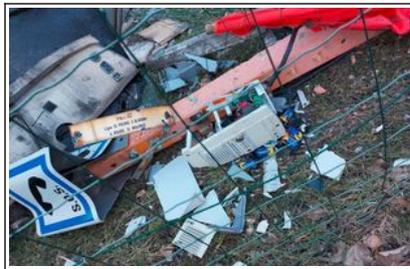
La guérite du PN a été détruite.

Figure 65 : les dégâts sur la guérite du PN

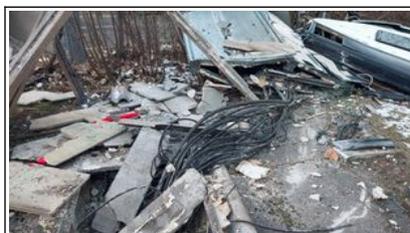
Le poteau supportant la caténaire a été sérieusement détérioré, la caténaire et son support ont été détériorés.

Figure 66 : les dégâts sur le poteau caténaire situé côté droit

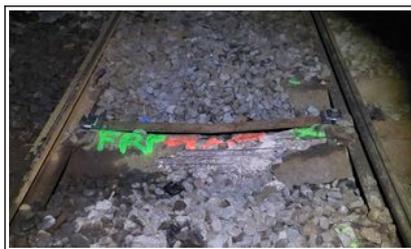
Plusieurs dizaines de traverses, en béton ou en bois, ont été détériorées

Figure 67 : les dégâts sur la voie ferrée à l'entrée du tunnel

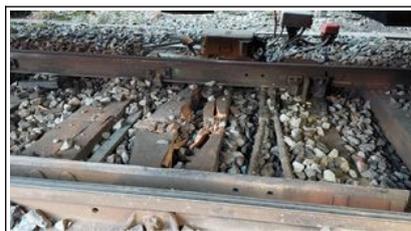
L'appareil de voie en sortie de tunnel a été détérioré

Figure 68 : les dégâts sur l'appareil de voie situé en sortie du tunnel

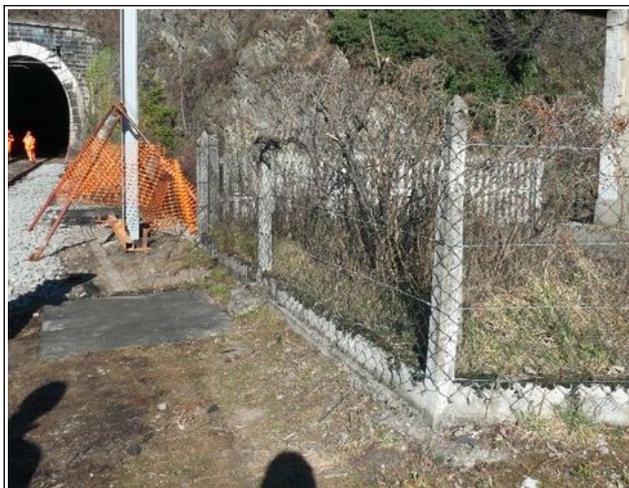
La majorité des dégâts a été constatée sur des terrains appartenant à SNCF Réseau. Seule la clôture du terrain d'un riverain a été détériorée.

Figure 69 : vue de la clôture du riverain
Photo BEA-TT

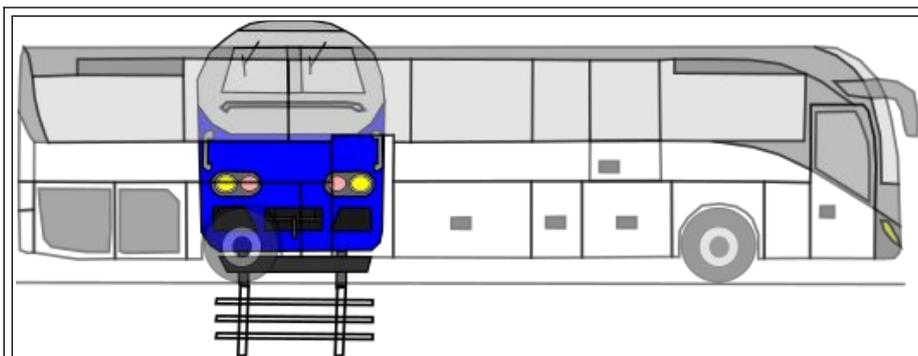
L'avant du train a encaissé le choc et a protégé efficacement l'agent de conduite. En particulier, le pare-brise du train a évité toute intrusion dans la cabine de conduite.

Le conducteur de l'autocar, assis à son poste de conduite, n'a pas été directement en contact avec la partie avant du train, qui a heurté la moitié arrière de son véhicule.

Figure 71 : schéma de la collision, vue de face train
Source BEA-TT
nota : les échelles sont identiques pour les 2 véhicules

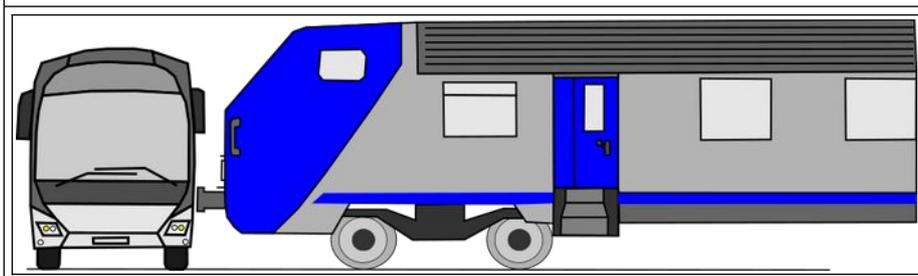
Figure 72 : schéma de la collision, vue de face autocar
Source BEA-TT

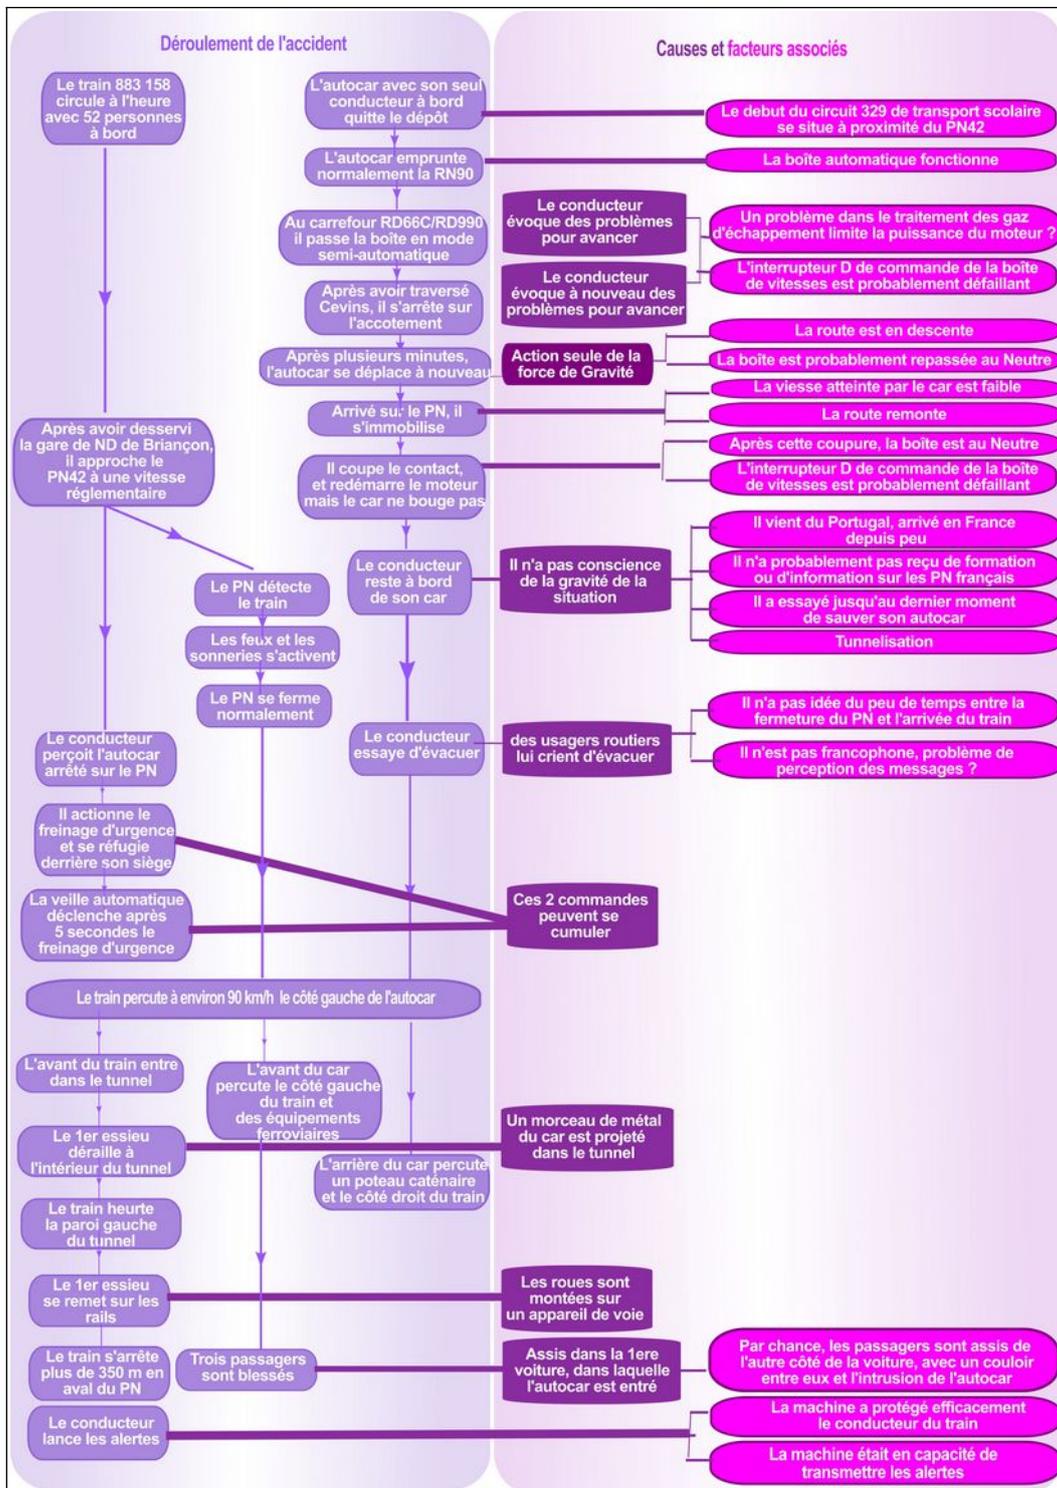
Figure 76 : schéma des causes et des facteurs associés

Au vu des circonstances et des causes identifiées, plusieurs orientations de sécurité peuvent être envisagées :

- la première traite de la probabilité d'occurrence d'un tel accident, par l'évitement des passages à niveau sur un itinéraire de transport scolaire ;
- la deuxième concerne les facteurs organisationnels et humains de l'entreprise de transport, dont le conducteur, ayant déjà constaté de tels problèmes techniques, a toutefois poursuivi sa mission ;
- enfin, bien que le système ferroviaire ne soit pas en cause, le BEA-TT s'est interrogé sur les possibilités de réduction des risques de déraillement en amont d'un tel tunnel ferroviaire.

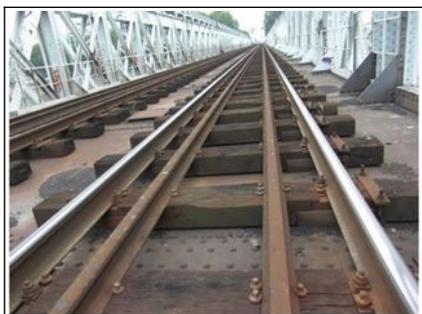
Figure 77 : Implantation de deux rails de sécurité pour protéger un ouvrage métallique des conséquences d'un déraillement

Sur le plan national, l'infrastructure ferroviaire peut être dotée d'un ou de deux rails supplémentaires appelés rails de sécurité, implantés entre les rails « classiques » et destinés à limiter les conséquences d'un déraillement.
