**RAPPORT  
D'ENQUÊTE TECHNIQUE  
sur la collision  
entre deux bateaux à passagers  
survenue le 2 septembre 2023  
sur la Seine à Paris en aval du pont de Grenelle**

Mai 2025

La cause directe de l'accident est l'engagement imprudent d'une manœuvre d'évitage, associé à la tardivité des actions correctives entreprises.

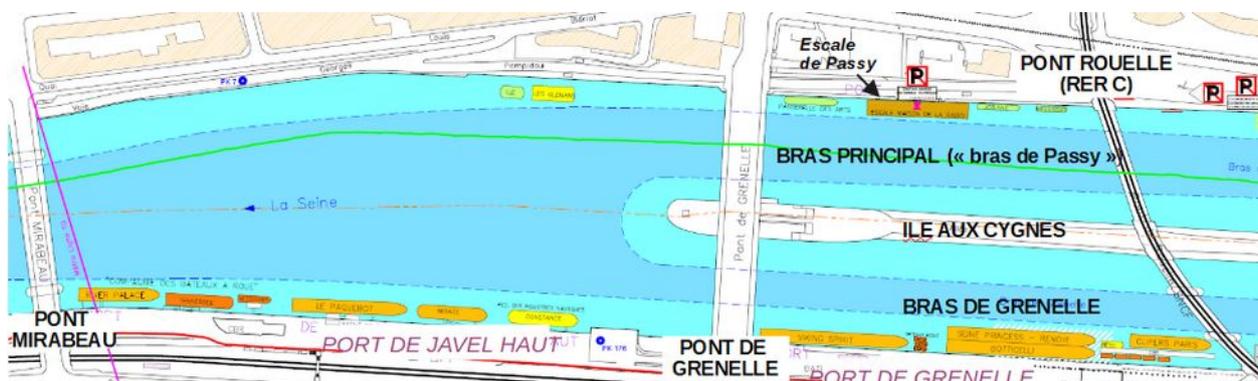
**Figure 8 : Secteur aval de l'île aux Cygnes**  
Plan VNF sur les dispositions générales de signalisation, légende BEA-TT

Par ailleurs, on peut se demander si certains bateaux ne réalisent pas leur évitage en étant trop proches de la pointe de l'île et au vu notamment des limites du chenal de navigation, qui d'après les plans (figure 8), se situe à une trentaine de mètres de la pointe. Les relevés bathymétriques transmis par VNF ne font toutefois pas apparaître de problème de profondeur d'eau au-delà d'une quinzaine de mètres de la pointe.

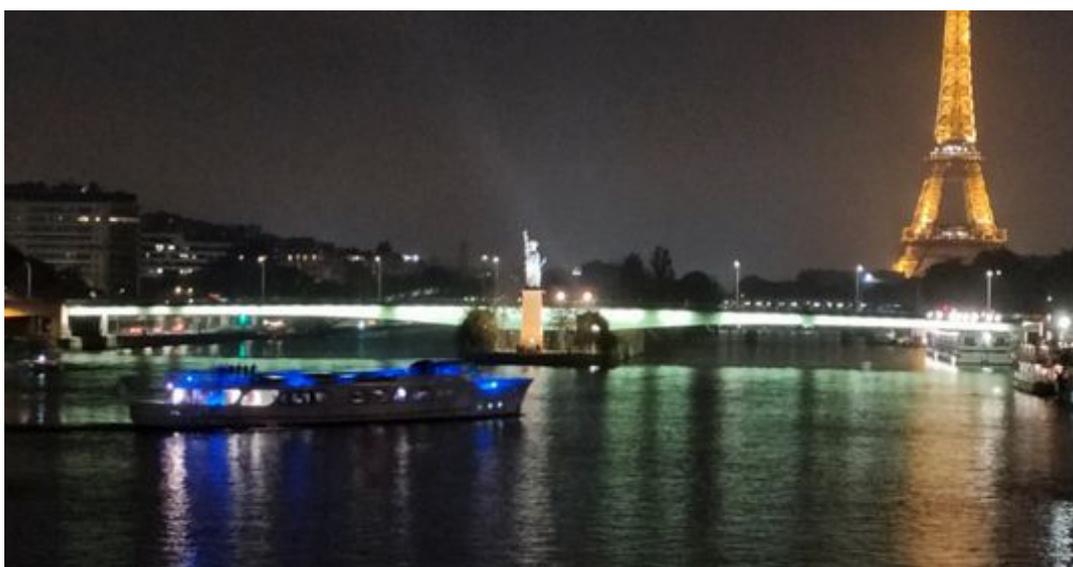
*Figure 14 : Vue depuis l'aval d'un bateau repartant montant vers le bras de Grenelle après un demi-tour (photo BEA-TT)*

nettement décalée par rapport à l'axe du bras de Passy, ne lui permettant sans doute pas de percevoir L'IVOIRE, notamment du fait du problème de conspécuité évoqué ci-avant (voir illustrations en figure 14 et en partie 5.2).

- Il est possible qu'il n'ait pas perçu de suite que L'IVOIRE s'apprêtait à virer devant lui, du fait des conditions de visibilité nocturne dans le secteur, avec des zones de contraste pouvant induire des difficultés de perception des trajectoires des autres bateaux (problème de conspécuité, voir illustrations en figure 14 et en partie 5.2).

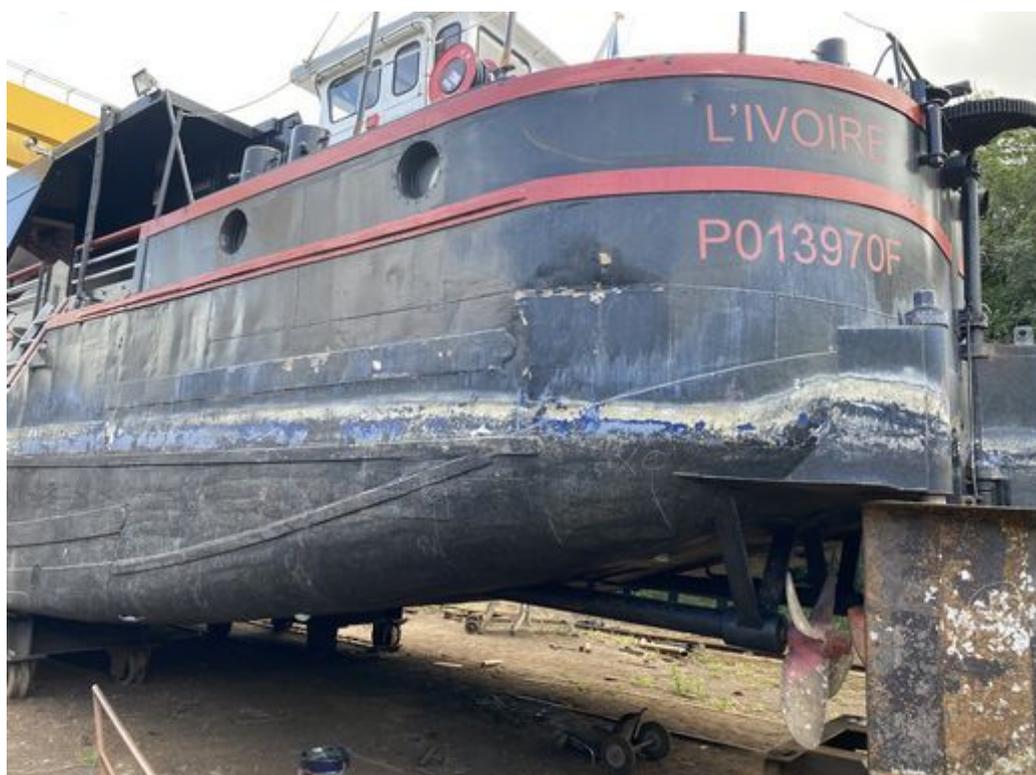
**Figure 27 : Vue sur les deux lignes d'arbre associées à la propulsion de L'IVOIRE**  
*Photographie société Lebéfaude Solutions Navales – juillet 2020*

Le système de gouverne du bateau est purement mécanique : il est sans assistance hydraulique et aucun moteur ne sert à la gouverne.

Il comprend un double safran, l'un positionné dans l'axe du bateau et l'autre situé à bâbord dans l'axe du moteur secondaire, couplés ensemble via une forme de clavette, soit une pièce mécanique qui assure leur liaison et leur mouvement rotatif simultané.

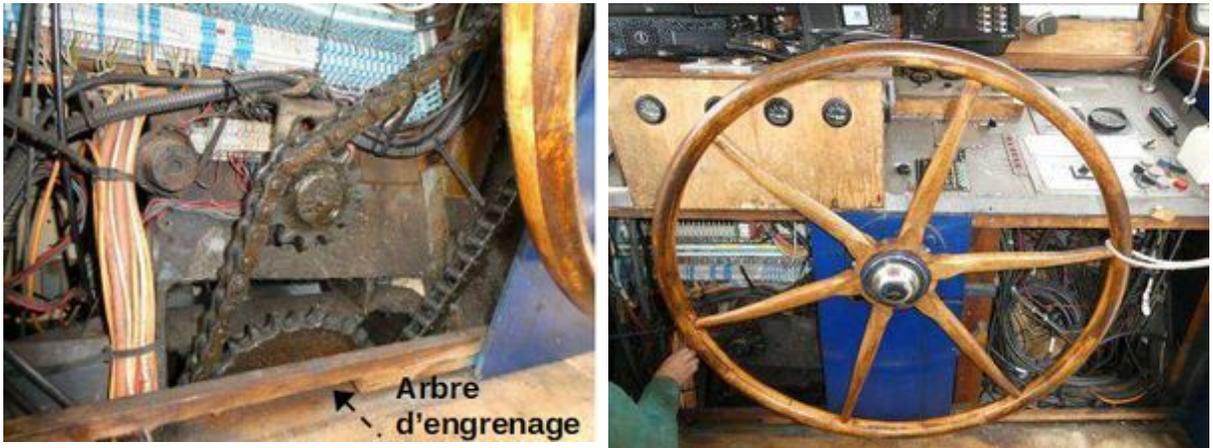
Figure 29 : Vue en timonerie du système pignons-chaîne entraîné par la barre à roue

La transmission des commandes de barre se fait par des relais purement mécaniques : tourner le macaron entraîne, via une chaîne, la rotation d'un pignon qui entraîne un arbre d'engrenage. Cet arbre va de la timonerie jusqu'à l'extrémité arrière du bateau, où il entraîne la mise en mouvement d'une roue dentée et, ce faisant, la rotation du safran.

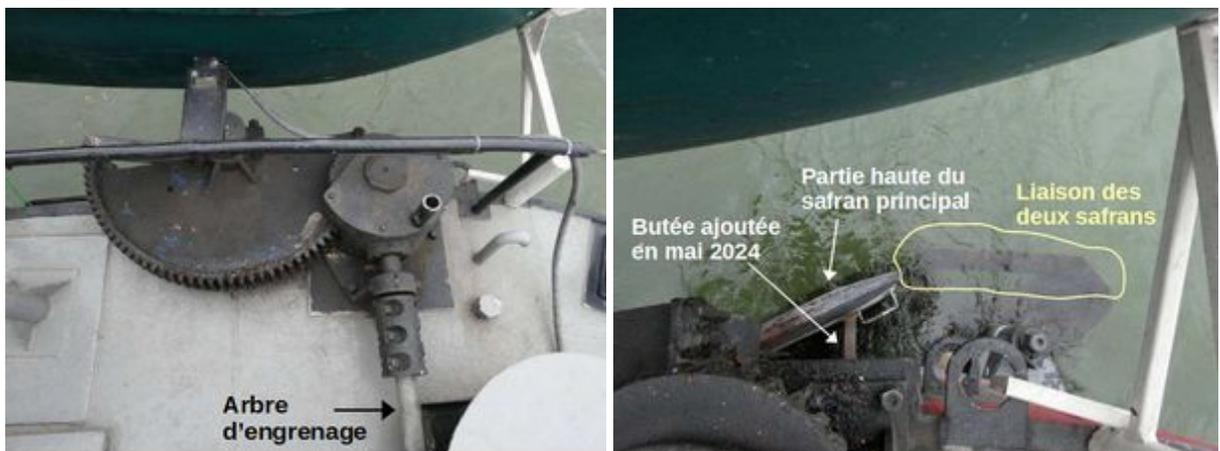
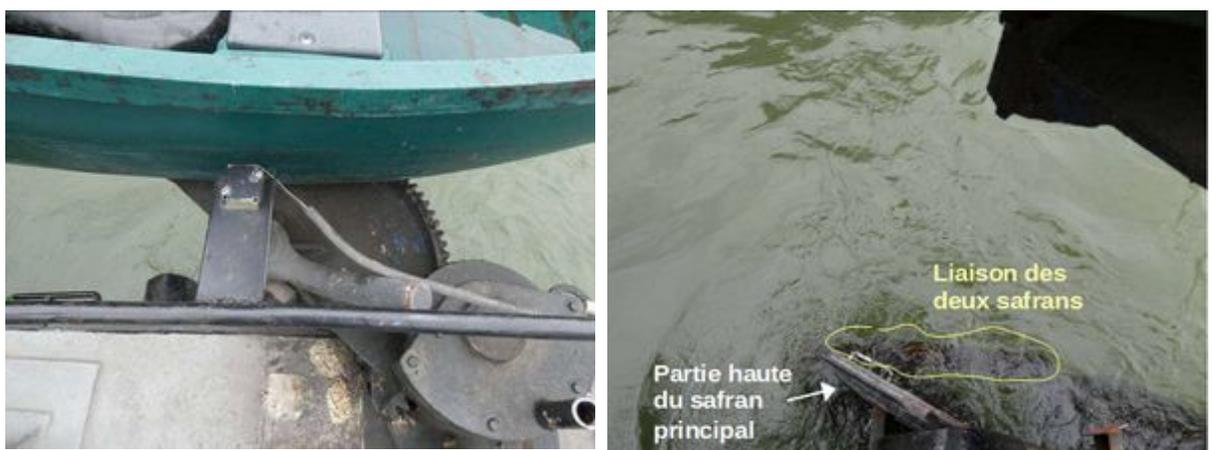
En butée bâbord

En butée tribord

Le défaut relatif à l'indicateur d'angle de barre implique que l'alinéa 1 de l'article 6.07 de l'ES-TRIN, qui indique que la position du gouvernail doit être clairement indiquée au poste de gouverne, n'est pas respecté. Le BEA-TT a constaté en octobre 2024 que l'indicateur d'angle de barre a, depuis, été remplacé et que celui-ci décrit bien à présent la position exacte du gouvernail lorsque ce dernier est en butée.

L'ajout de ces butées ne paraît pas apporter d'impact rédhibitoire vis-à-vis du système de gouverne du bateau. Néanmoins et à l'occasion prochaine du renouvellement du titre de navigation, cette modification mériterait d'être validée par un organisme de contrôle, après que celui-ci, en lien avec les conducteurs habituels, ait pu regarder un peu plus en détail ses incidences éventuelles en termes de modalités de conduite pour les différentes situations possibles et ait pu confirmer qu'elle permet bien de pallier un problème dont les causes auront été clairement identifiées.

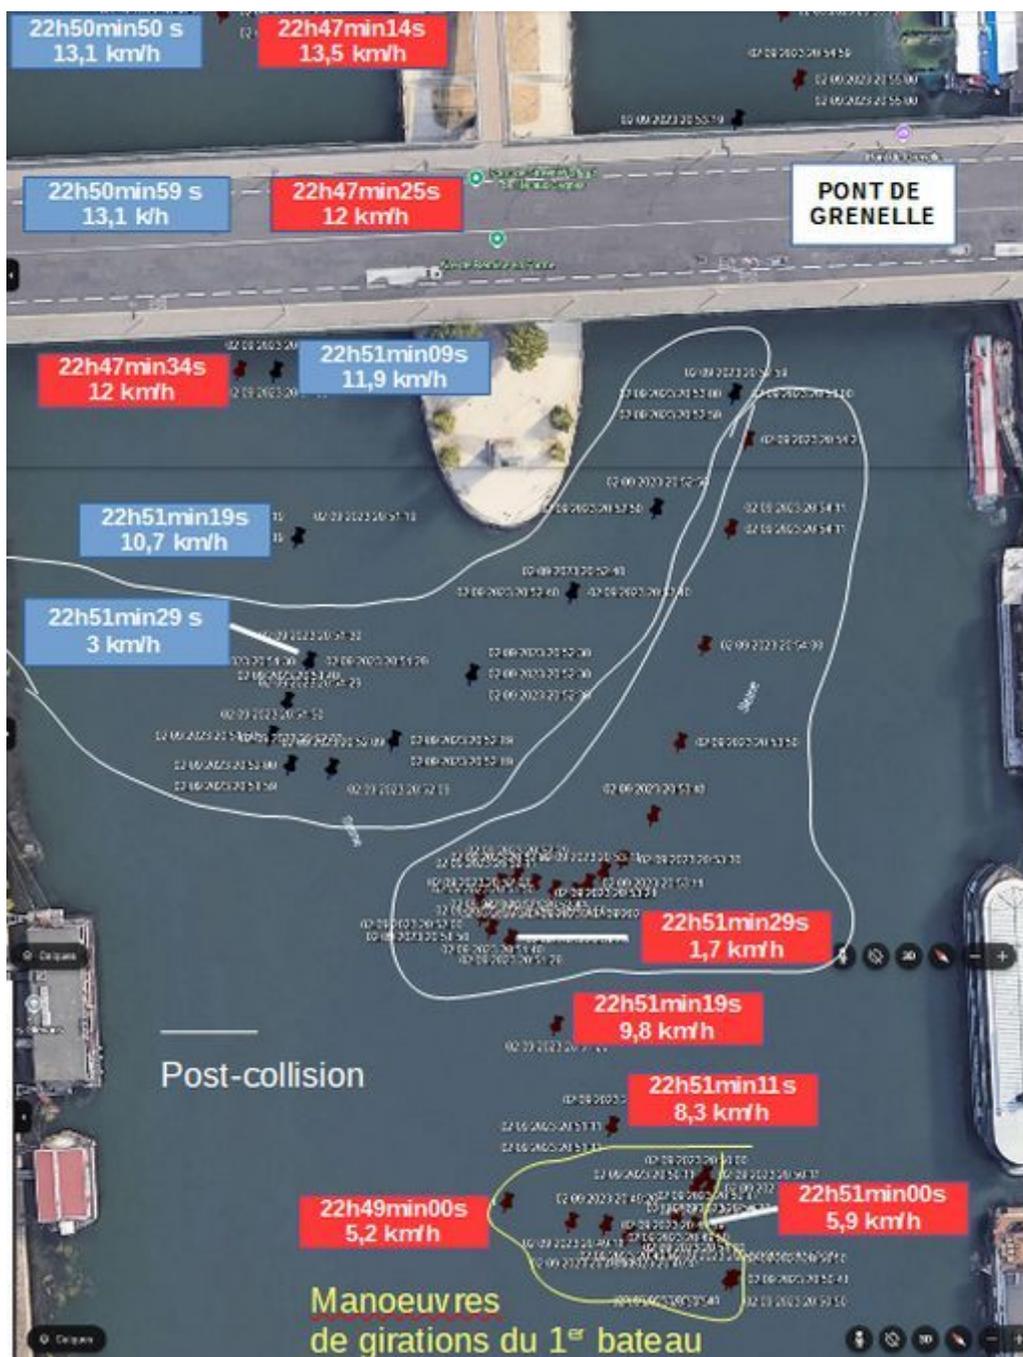
Figure 37 : Données AIS des bateaux – IVOIRE en bleu et GRAND PAVOIS en rouge  
Données AIS transmises par VNF, importées sous google earth, légendées BEA-TT

L'image suivante donne un aperçu des positions AIS des deux bateaux, depuis leur approche respective avalante du pont de Grenelle, donc dans le bras de Passy, jusqu'à leur retour en sens montant en direction du bras de Grenelle après la collision.

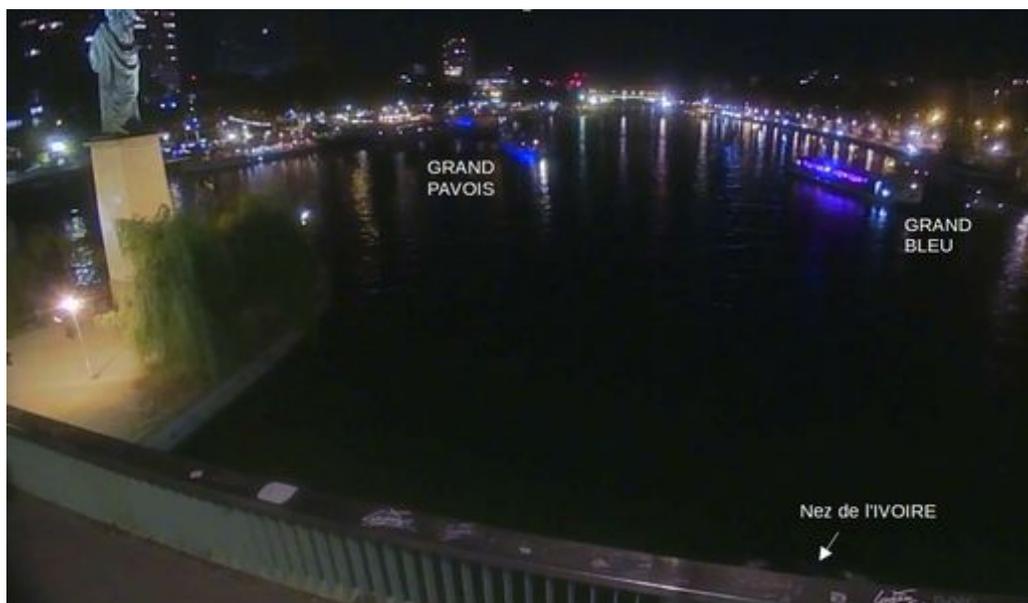
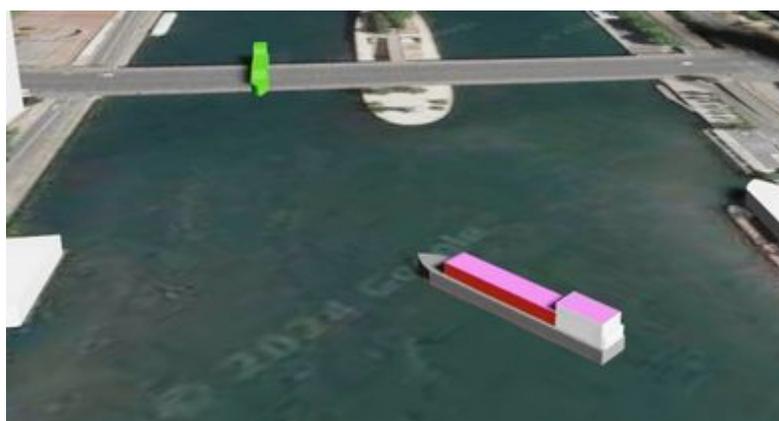
22 h 50 min 58 s - Le GRAND PAVOIS commence à accélérer tout en continuant à se ré-axer, sa position GPS (timonerie) est à environ 130 m de la pointe de l'île.

Le nez de L'IVOIRE se trouve au sortir du pont de Grenelle et commence à apparaître dans le champ de la caméra. La distance entre les 2 points gps (en timonerie) est d'environ 200 m.

À la vue de cette image, le conducteur du GRAND PAVOIS a indiqué qu'il est possible qu'il ait bien vu L'IVOIRE, mais il n'imagine pas pour autant que ce dernier a l'intention de virer en lui coupant la route. Il indique qu'il ne perçoit pas à ce moment-là un risque de collision même s'il commence à s'interroger sur les intentions de son homologue.

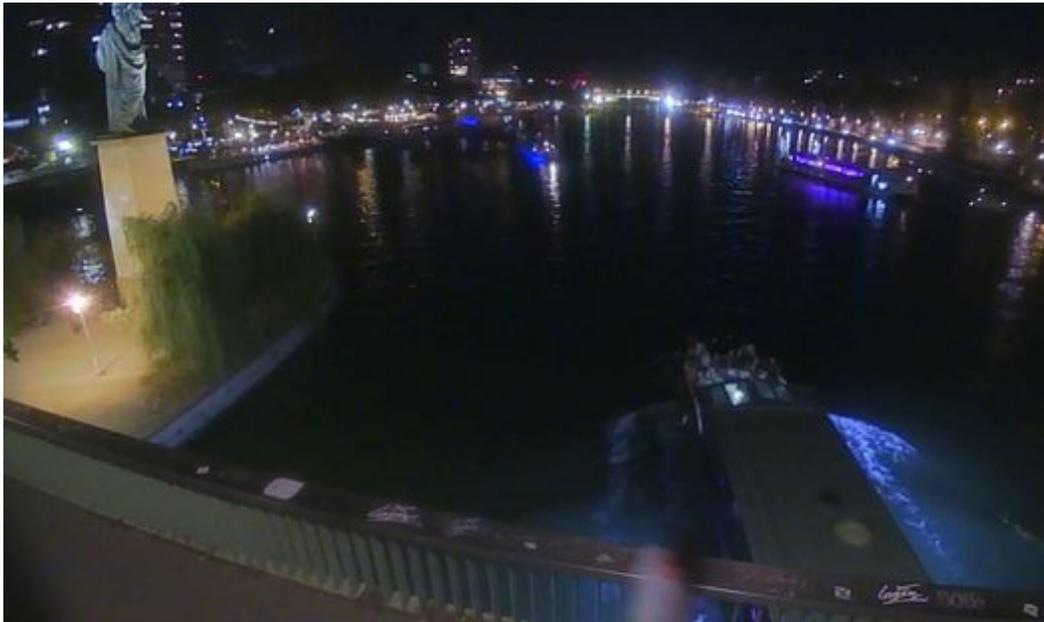
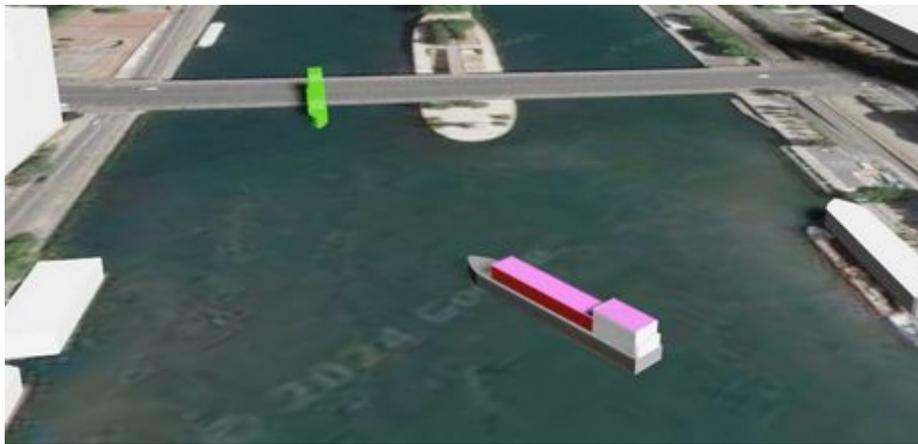
22 h 51 min 03 s

Le GRAND PAVOIS est en marche avant à plus de 6 km/h.

À cet instant, il aurait été sans doute possible que le conducteur de L'IVOIRE agisse de manière à changer de route, mais à la vue de cette image de la scène, il a précisé au BEA-TT qu'il pensait que son homologue avait bien entendu son annonce VHF et allait donc le laisser passer.

Il aurait éventuellement été possible, également, que le conducteur du GRAND PAVOIS perçoive lors de cette séquence un risque de collision. À la vue de cette image, le conducteur du GRAND PAVOIS a fait remarquer au BEA-TT qu'il y a sans doute la place pour que son bateau passe s'il avait franchi le pont à ce moment-là (et si L'IVOIRE avait été tout droit).

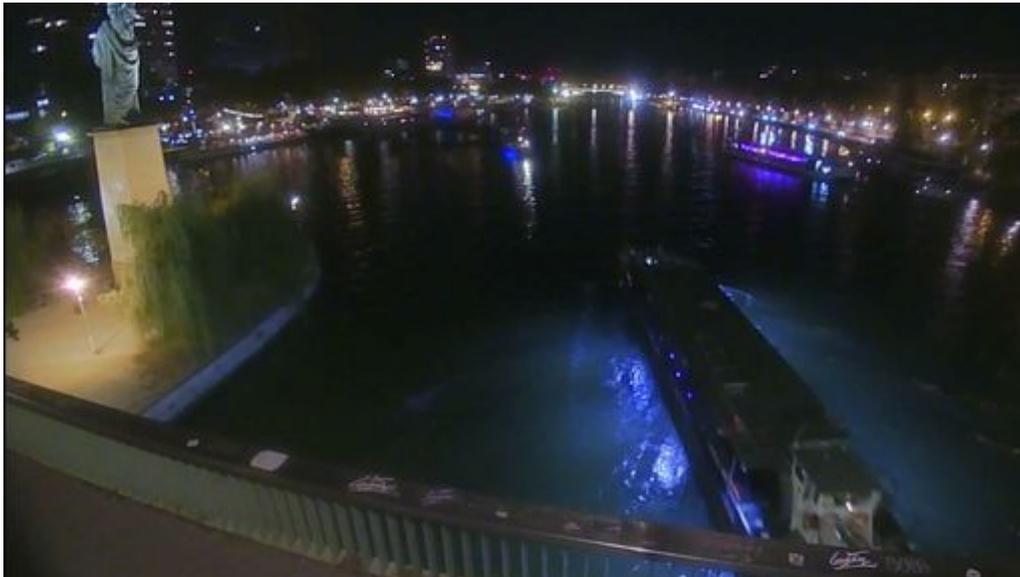
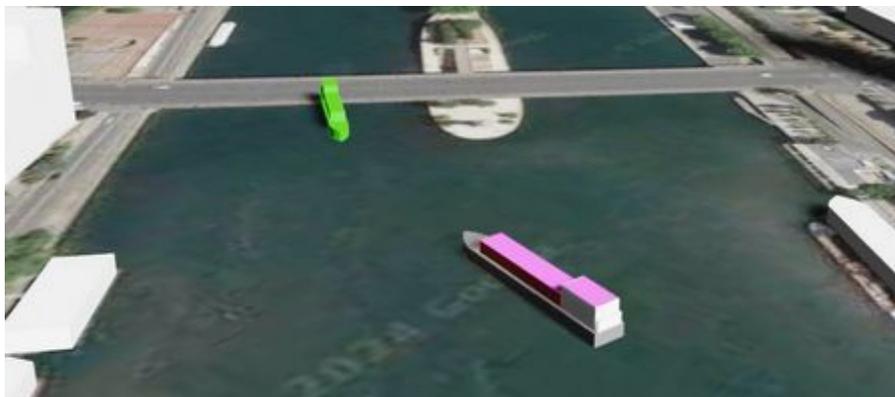
22 h 51 min 8 s - Le GRAND PAVOIS poursuit sa marche remontant tout en étant davantage ré-axé, L'IVOIRE entame son évitage sur bâbord. D'après les relevés AIS à 22 h 51 min 10 s, la position GPS (timonerie) du GRAND PAVOIS est à environ 107 m de la pointe de l'île, la distance entre les 2 points GPS est d'environ 140 m, la distance entre les 2 bateaux est estimée à 75 m.

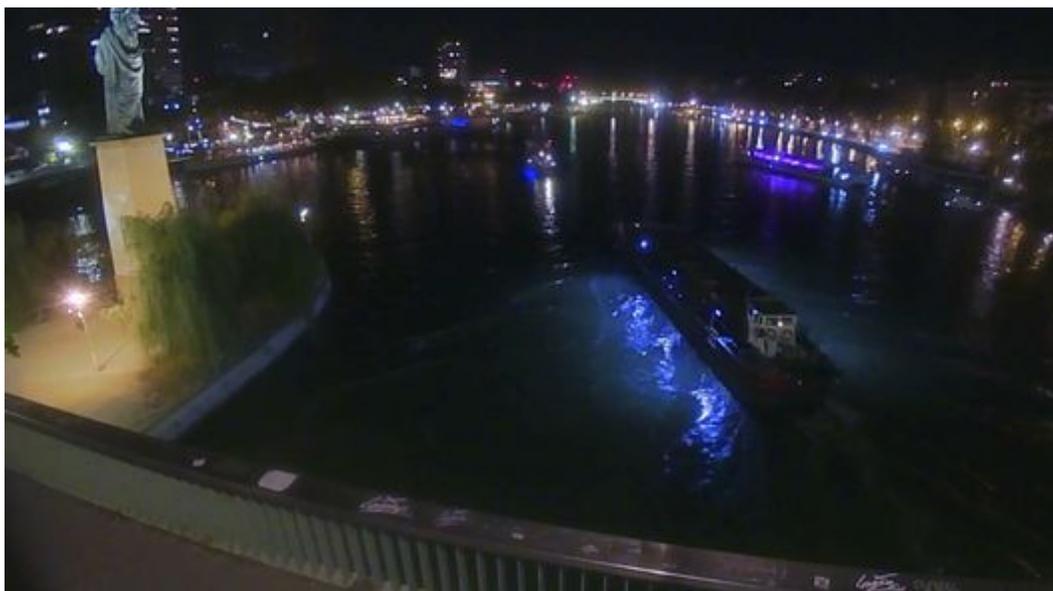
22 h 51 min 13 s - Le GRAND PAVOIS poursuit sa marche remontante à plus de 8 km/h, L'IVOIRE poursuit son amorçe d'évitage, à une vitesse d'un peu plus de 10 km/h.

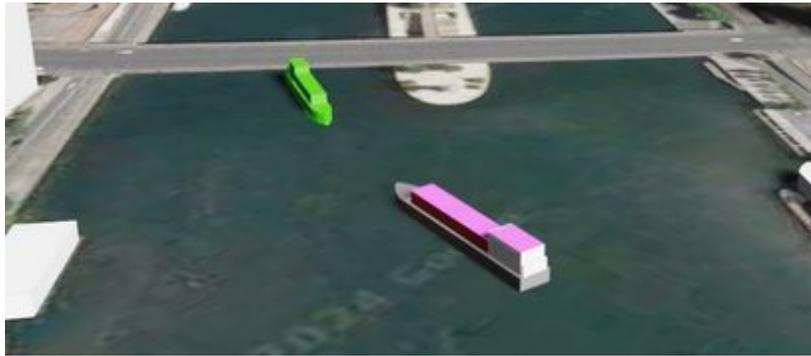
22 h 51 min 13 s (même instant que ci-avant, mais avec l'image issue de la modélisation)

Lors de cette séquence ainsi que la précédente, il était sûrement plus difficile pour le conducteur de L'IVOIRE d'agir sur la situation, compte tenu des caractéristiques techniques du bateau et notamment de sa gouverne, ne permettant pas une grande réactivité (si la barre est à 40° bâbord, il faut effectuer 5 tours de macaron pour contrebalancer à tribord). Il aurait éventuellement été possible que le conducteur du GRAND PAVOIS perçoive le danger et agisse en conséquence. Or, d'après les données de l'AIS, il est encore en phase d'accélération à 22 h 51 min 13 s.

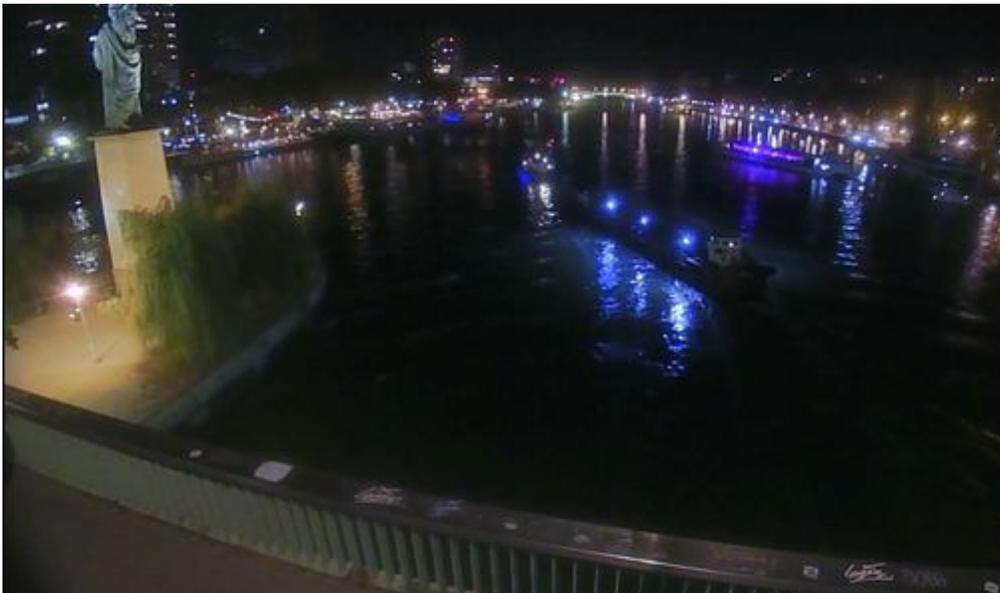
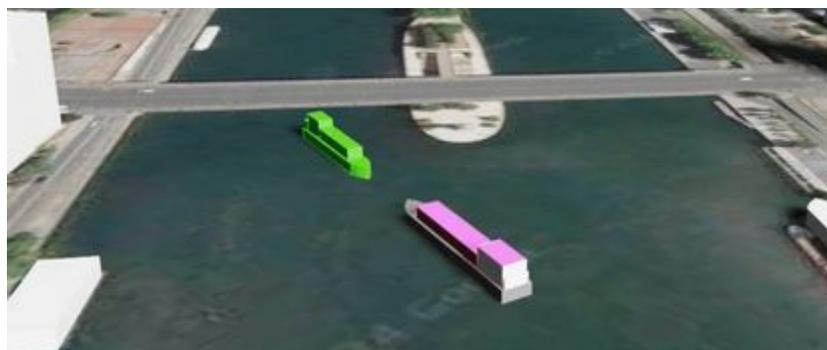
22 h 51 min 18 s - Le GRAND PAVOIS poursuit sa marche remontante, L'IVOIRE poursuit son évitement. D'après les relevés AIS à 22 h 51 min 19 s, la position GPS (timonerie) du GRAND PAVOIS est à environ 85 m de la pointe de l'île, celle de L'IVOIRE se trouve à peu près au même niveau que la pointe de l'île et distant d'une trentaine de mètres de celle-ci, la distance entre bateaux est estimée à environ 20 m.

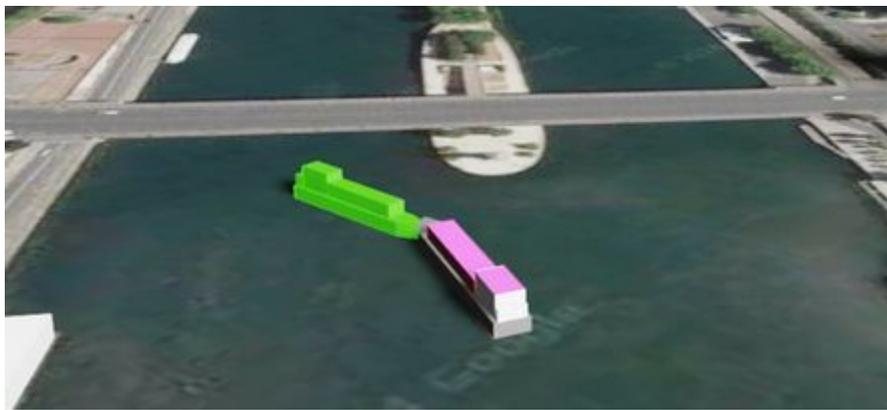
22 h 51 min 23 s – Collision entre l'avant bâbord du GRAND PAVOIS et la face avant de L'IVOIRE

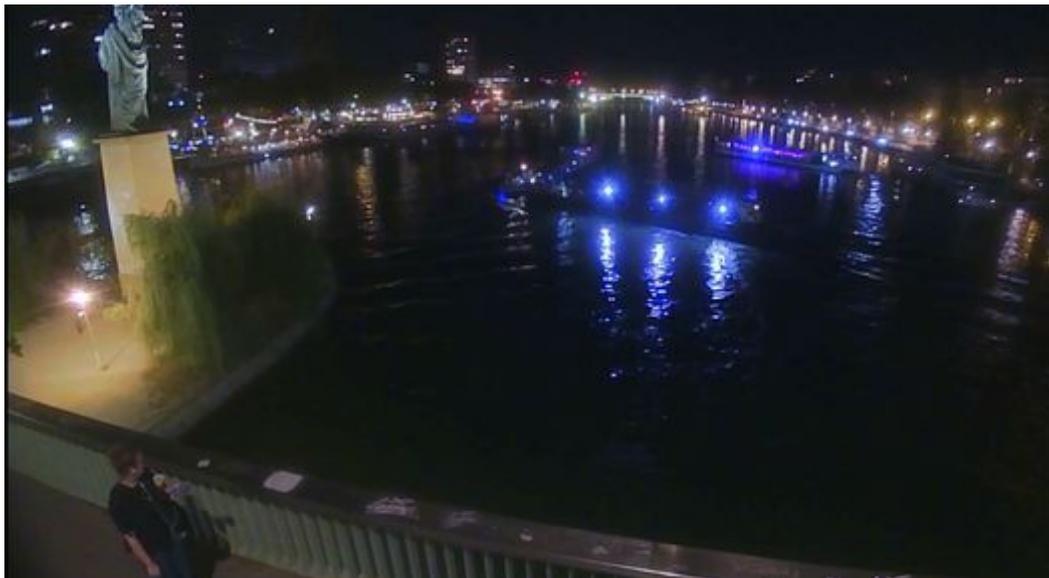
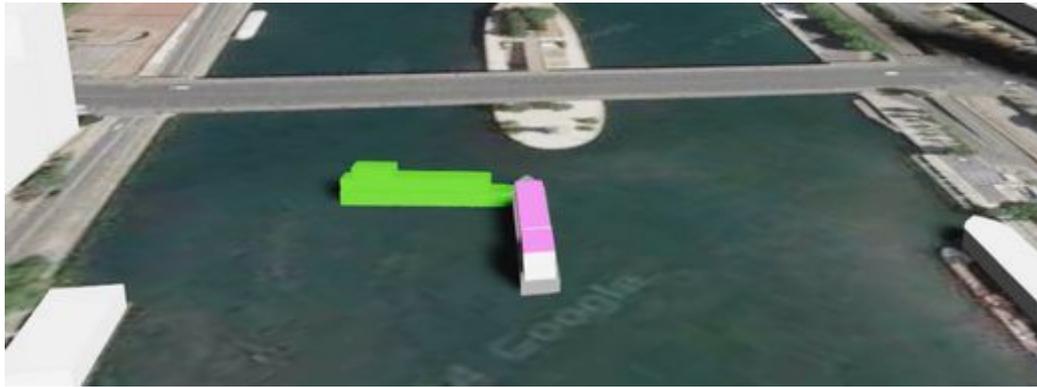
22 h 51 min 28 s - La collision a pour effet de faire pivoter sur tribord le GRAND PAVOIS, tandis que L'IVOIRE se retrouve perpendiculaire à celui-ci.

D'après les relevés AIS, la position GPS (timonerie) du GRAND PAVOIS est à environ 75 m de la pointe de l'île, celle de L'IVOIRE se trouve à une quarantaine de mètres de la pointe de l'île.

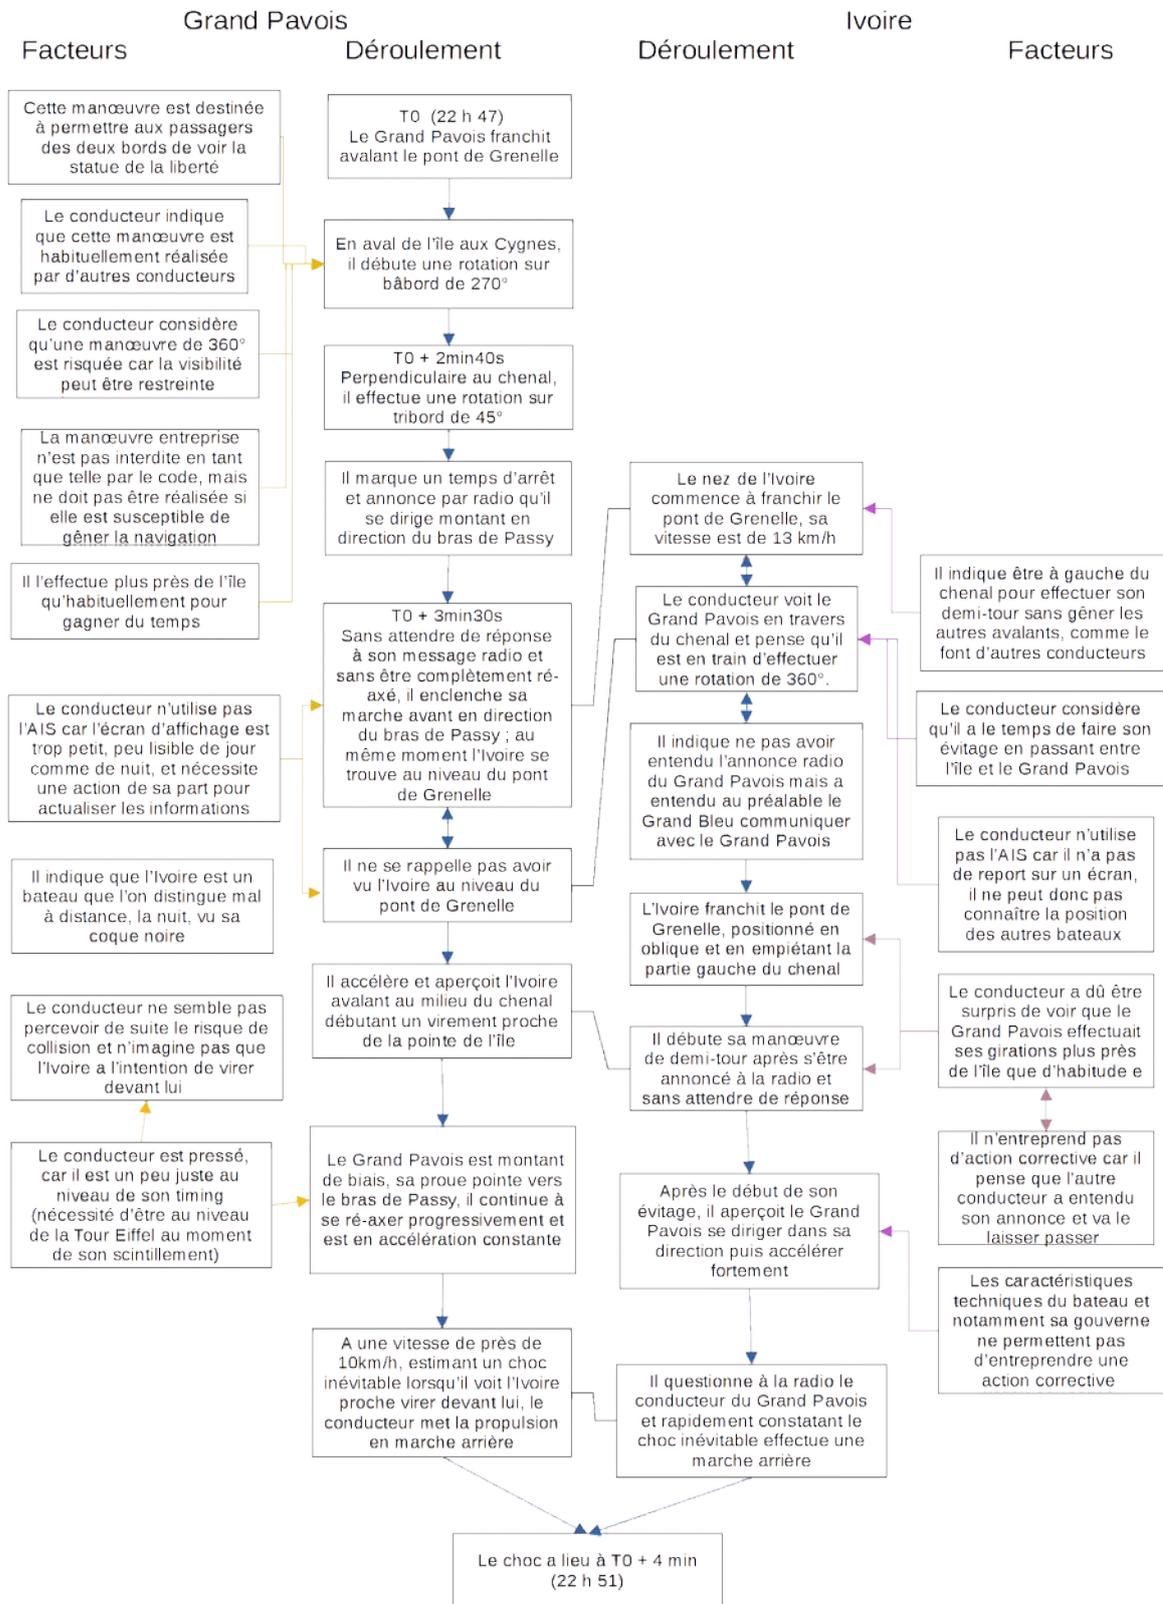
La première cause de l'accident est que le conducteur de L'IVOIRE entreprend son demi-tour sans s'être assuré que les mouvements des autres bateaux permettent d'effectuer cette manœuvre sans danger.

Le fait que le conducteur du GRAND PAVOIS ait entrepris, seulement au dernier moment, une marche arrière d'urgence, pourrait constituer une autre cause directe de l'accident.

**Les investigations conduites permettent d'établir le schéma ci-après, synthétisant le déroulement probable de la collision et identifiant les causes et les facteurs associés.**

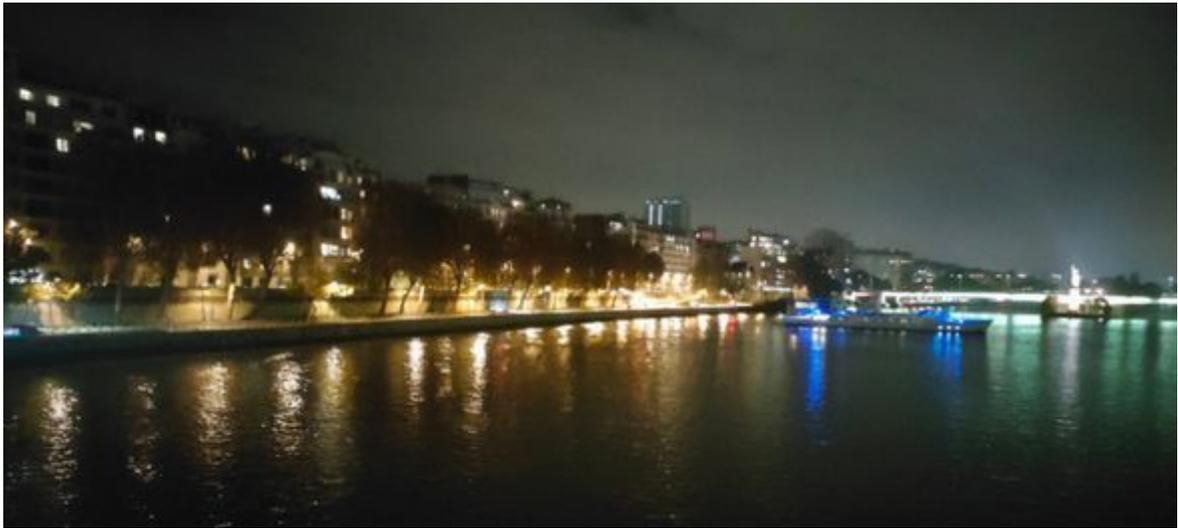
Figure 39 : Même vue que ci-avant, mais orientée sur la rive droite (Photo BEA-TT)

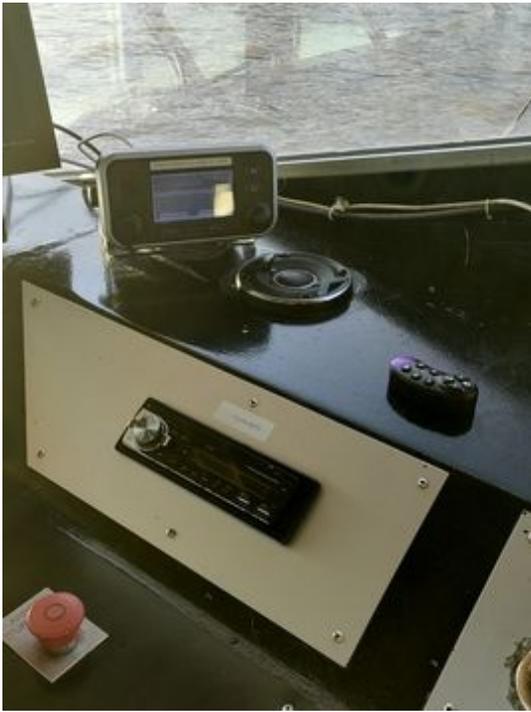
**Figure 42 : Écran du système AIS situé à l'angle droit dans la timonerie du GRAND PAVOIS**

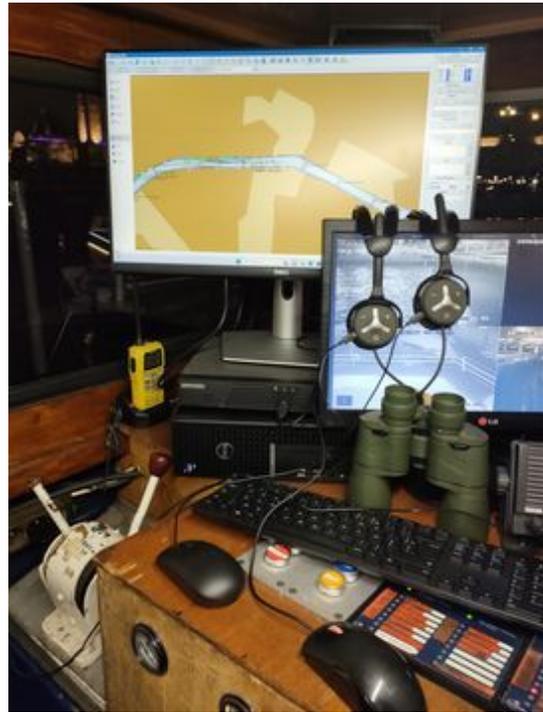
L'installation qui a été effectuée à bord du bateau L'IVOIRE, en tant qu'action d'amélioration prise par la société à la suite de l'accident et illustrée dans la figure ci-après, montre que la timonerie d'un bateau Freycinet n'est pas assez spacieuse pour accueillir un écran standard d'ordinateur et qu'un ordinateur portable serait plus approprié. D'après le témoignage d'un autre conducteur de la société, il s'avère que cet écran, vu son emplacement, tend par ailleurs à éblouir de nuit. Toutefois, la luminosité doit pouvoir se régler. Ce même conducteur se montre peu convaincu de l'intérêt du système mais souligne son intérêt pour mieux gérer sa navigation dans le secteur de l'alternat parisien.

**Figure 43 : Écran de visualisation des cartes de navigation installé à bord de L'IVOIRE après l'accident (l'écran au premier plan étant celui de visualisation des caméras)**

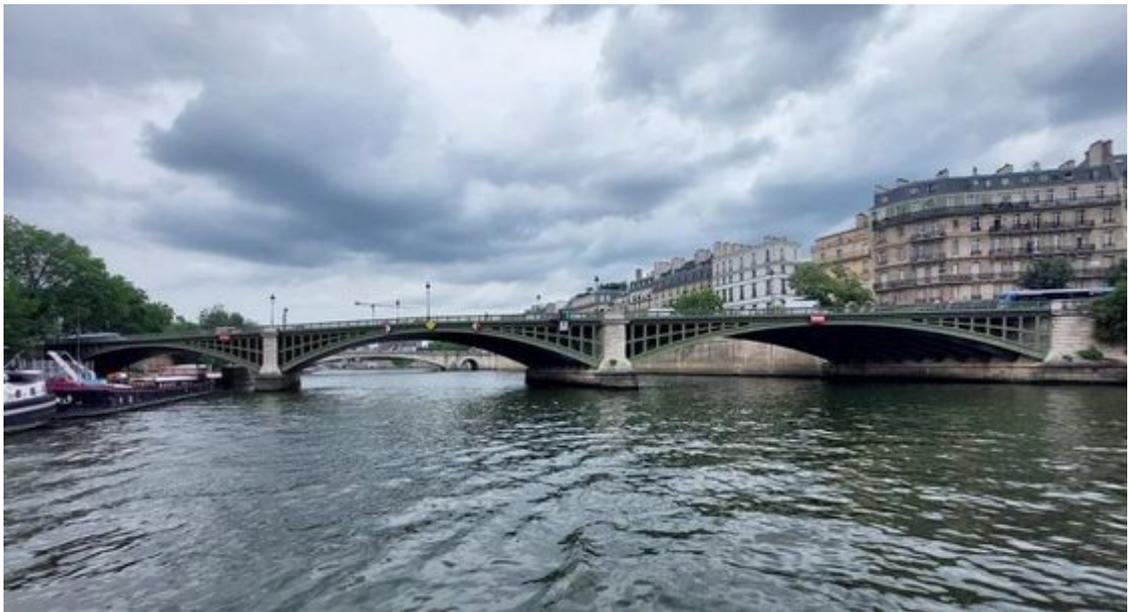
En raison d'un mauvais positionnement lors du franchissement du pont, voire également à son approche, le bateau a heurté en sens avalant l'arche du pont de Sully située au niveau du bras principal de la Seine. Il a ensuite poursuivi sa croisière. Les dégâts au bateau concernent principalement la partie supérieure de sa superstructure, au niveau du pont soleil sur l'arrière tribord. Les dégâts à l'ouvrage ont été lourds de conséquences.

**Figure 47 : Pont de Sully au niveau du grand bras de la Seine, en sens avalant**  
(Document de préparation de la parade des JO Paris 2024)

Le bras principal de la Seine est régi par un alternat entre le pont de Sully et le pont au Change au moyen de feux apposés au niveau de ces ponts. Le choc a eu lieu au niveau de la passe n°2 du pont de Sully, soit la travée centrale de l'ouvrage, qui est la seule passe autorisée à être empruntée en sens avalant. Selon les dires des navigants, la forte présence de courant implique de serrer à gauche lors de l'approche de cette passe.
