**RAPPORT
D'ENQUÊTE TECHNIQUE**
sur la collision et le déraillement
d'un train de travaux
le 17 janvier 2024
sur la base arrière
de Saint-Florentin-Vergigny (89)

Décembre 2024

Organisme auteur : Bureau d'Enquêtes sur les Accidents de Transport Terrestre (BEA-TT)

N° ISRN : EQ-BEAT—24-10--FR
Affaire n° BEATT-2024-01

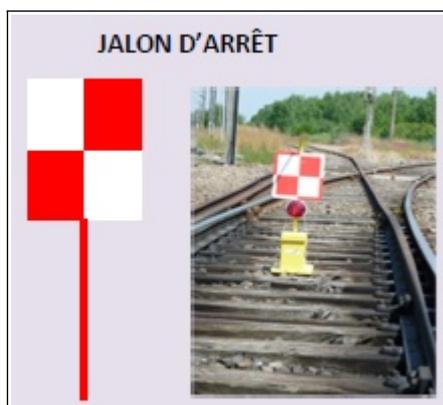
Figure 9 : damier rouge et blanc correctement disposé (SNCF R)

Ces constats suggèrent que les agents ne sont pas sur un site qui incite à la rigueur.
