**RAPPORT
D'ENQUÊTE TECHNIQUE
sur le déraillement d'un TER
sur la ligne de Prades à Perpignan
survenu le 24 juillet 2024
à Eus (66)**

décembre 2025

Titre du document : Rapport d'enquête technique sur le déraillement d'un train de voyageurs à Eus (66) sur la ligne de Prades à Perpignan le 24 juillet 2024

N° ISRN : EQ-BEAT—25-13-FR
Affaire n° BEATT-2024-06

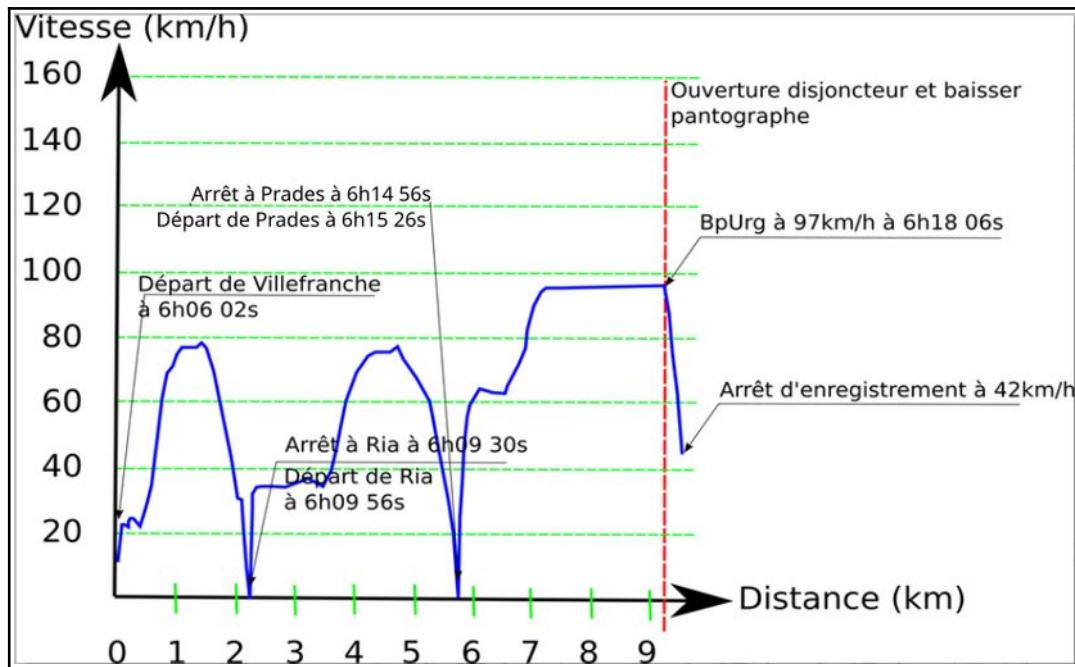
- À 75 km/h, et à 160 m après l'action sur le freinage d'urgence, l'enregistrement montre dans la même seconde et sur une distance de moins d'un mètre plusieurs actions simultanées : action du sifflet (entendu par les témoins), baisser pantographes, changement de sens de marche à plusieurs reprises (sens avant/ sens arrière), portes non contrôlées fermées/isolement de plusieurs dispositifs de sécurité tels que le KVB, la RS, la VACMA, la BI et mise en position haute de l'interrupteur de la VACMA.

- Ce dernier point correspond au choc avec le dépôt de terre à 75 km/h qui a créé un gros dysfonctionnement électrique des systèmes en cabine. En effet toutes ces opérations ne sont pas possibles en même temps.

Figure 7 : Exploitation de la bande ATESS du TER
Source SNCF, légende BEA-TT

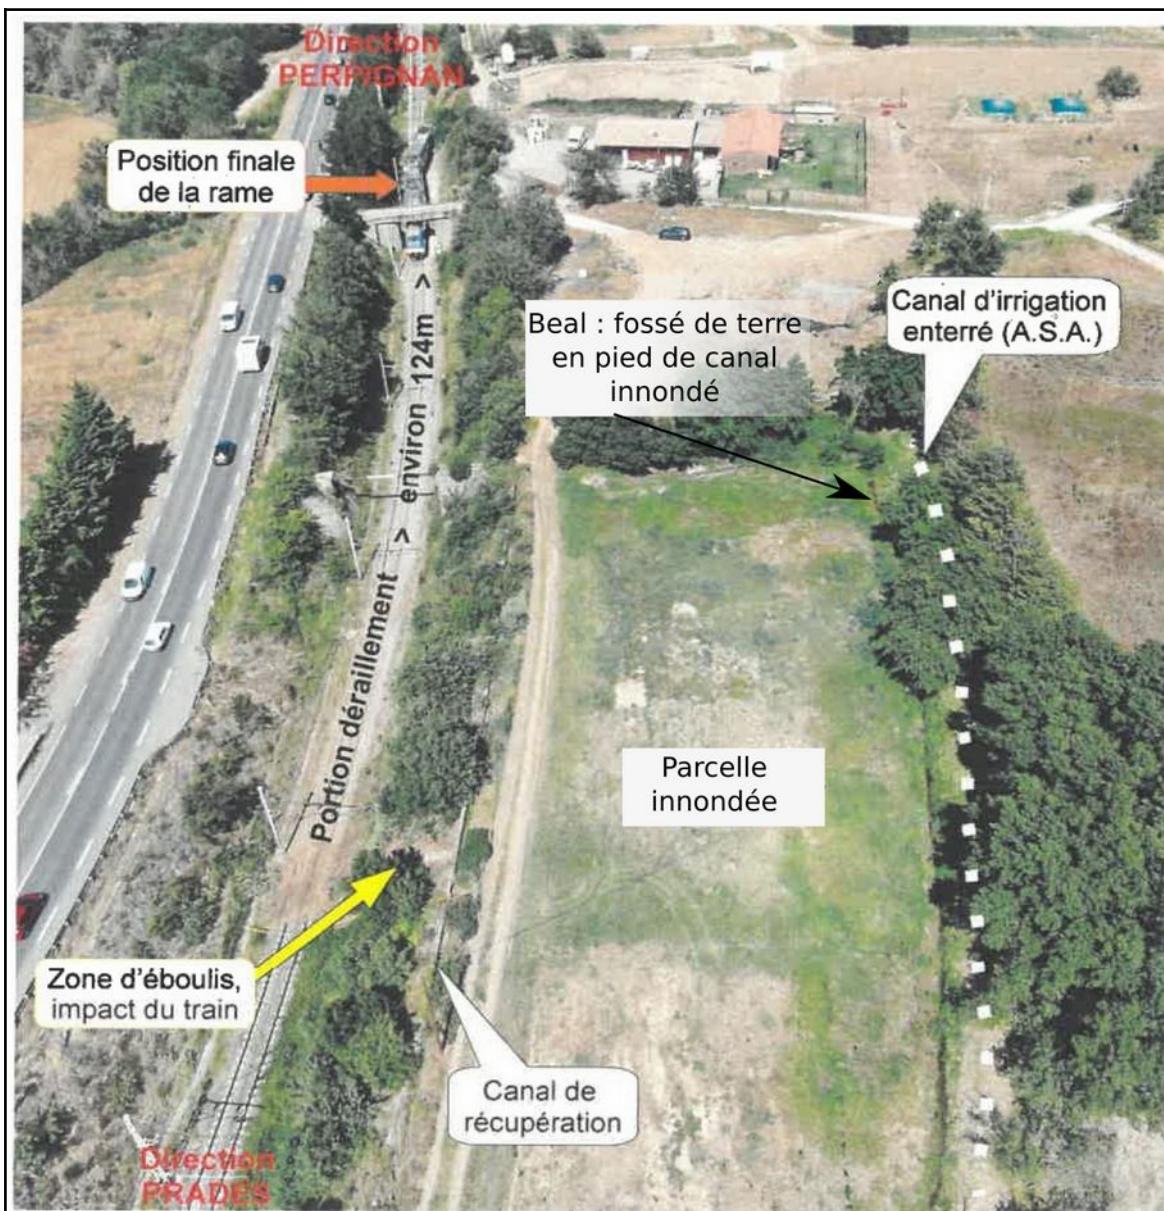
Figure 23 : Vue générale du site (RD 66, voie ferrée, parcelle inondée et canaux d'irrigation – en haut de la photo : vue de la ferme des riverains primo arrivants sur l'accident)

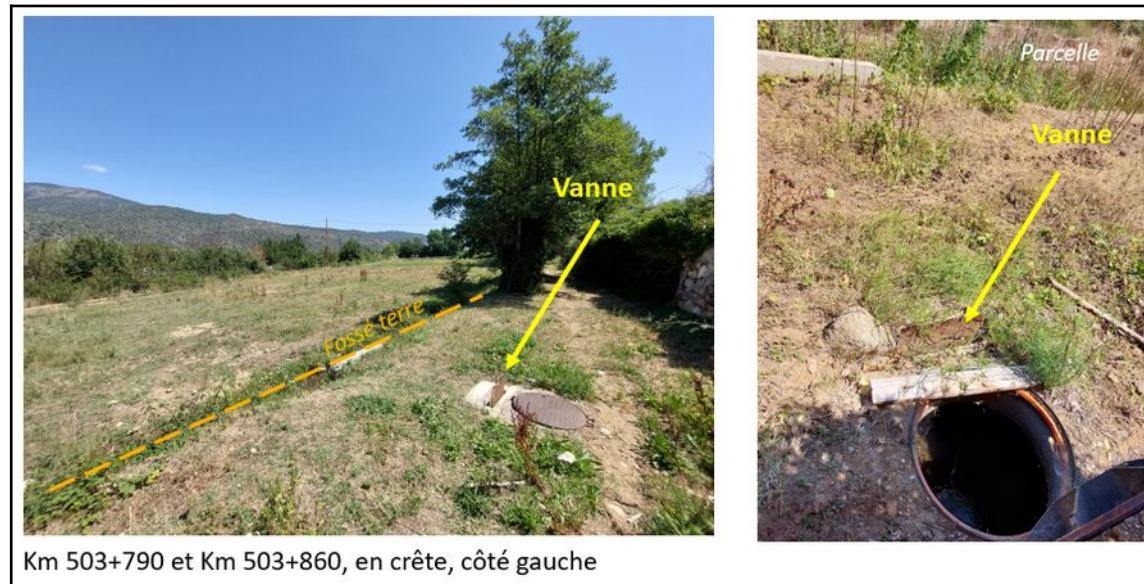
Du PK 503,800 au PK 503,680, ce canal est busé et enterré. Il existe deux distributeurs avec martellière qui permettent d'irriguer le champ. L'un est situé au PK 503,800 et l'autre au PK 503,680 (voir Figures 24 et 25).

Figure 24 : Photo de gauche : Beal et vanne d'irrigation – Photo de droite : vanne d'irrigation
Source rapport TA

Sur le terrain, un fossé en terre, situé en parallèle du canal d'irrigation, nommé « béal » (Figure 24) comporte des ouvertures vers le champ et a pour fonction de répartir sur le champ, de façon homogène, la lame d'eau venant du canal suite à l'ouverture de la vanne.

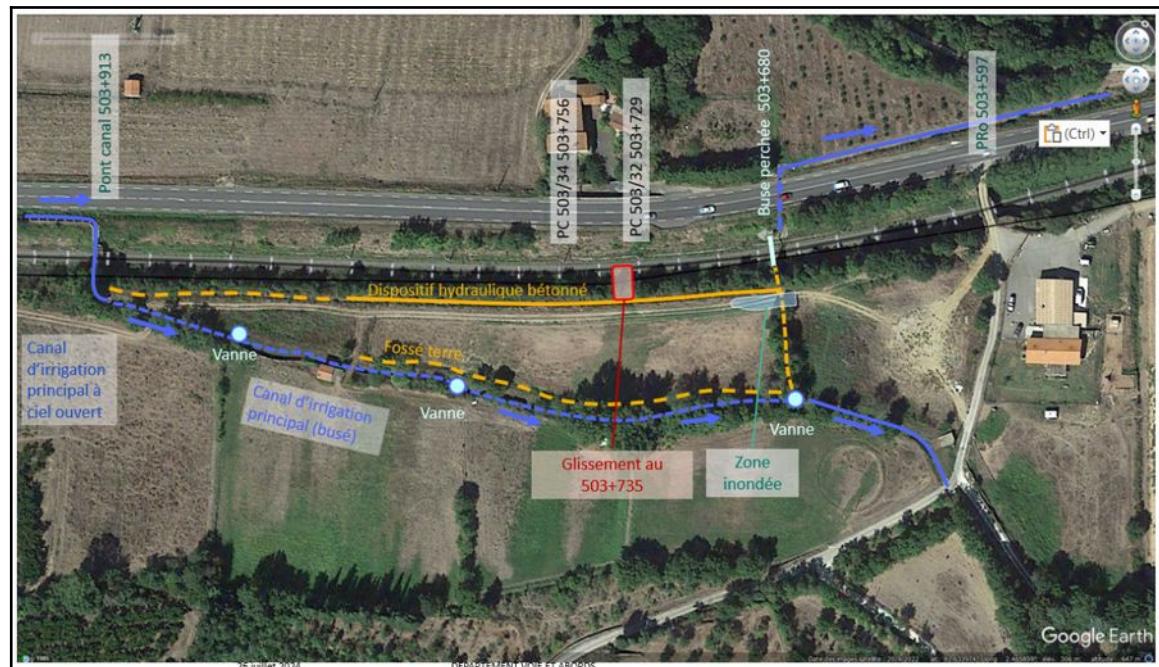
Figure 25 : Synthèse cartographique des dispositifs d'irrigation sur site
Source SNCF Réseau

Les travaux d'enfouissement du canal ont été réalisés afin de limiter significativement les risques de débordement. La réduction de largeur des trappes d'irrigation par l'ASA a également permis de diminuer le débit afin de mieux réguler la distribution de l'eau par gravité.

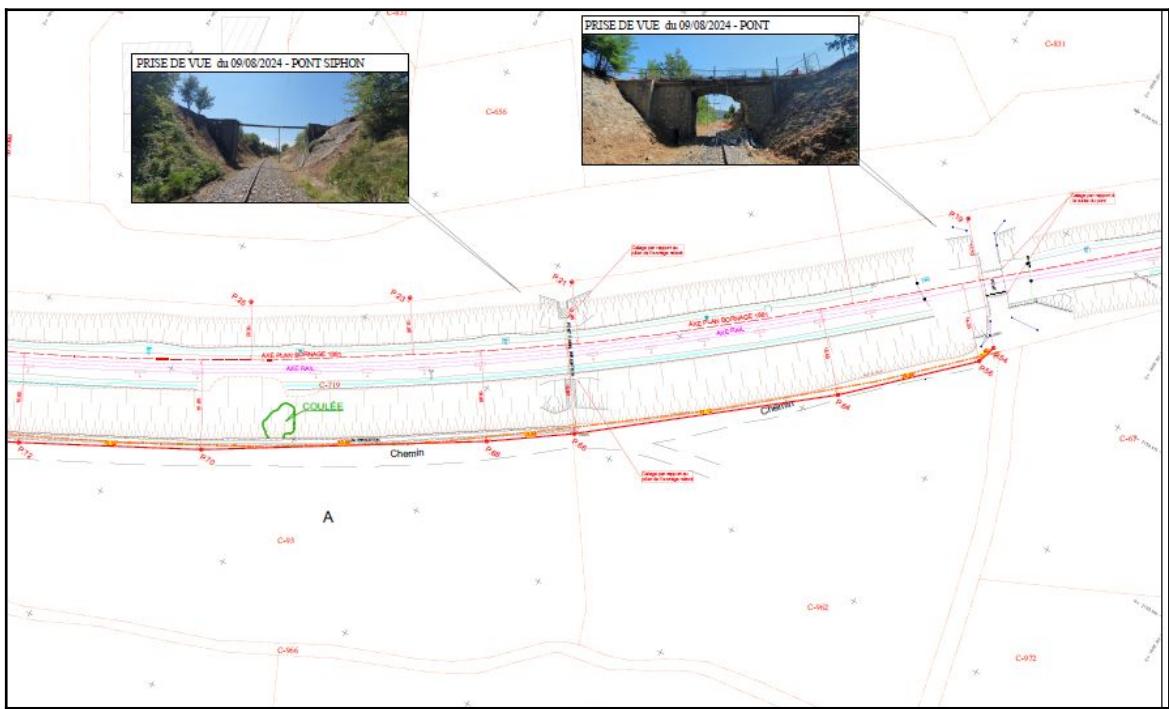
Figure 27 : Plan de piquetage de la voie ferrée et des champs situés au-dessus du talus de la voie ferrée dans la zone du glissement réalisé le 13/08/2024, répartition de la lame d'eau sur l'ensemble du champ
 Source géomètre expert (DGEMA)
