**RAPPORT  
D'ENQUÊTE TECHNIQUE  
sur le déraillement d'un train de fret  
survenu le 30 octobre 2024  
à Oulchy-Breny (02)**

Titre du document : Rapport d'enquête technique sur le déraillement d'un train Fret, le 30 octobre 2024 à OULCHY-BRENY (Aisne)

N° ISRN : EQ-BEAT -- 2026-04 --FR

Proposition de mots-clés : déraillement, inondation, destruction de plateforme.

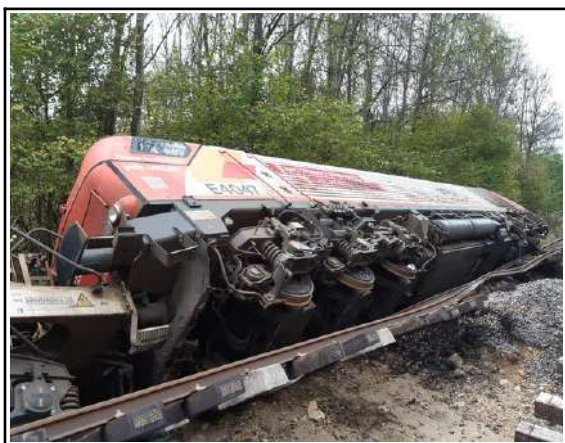
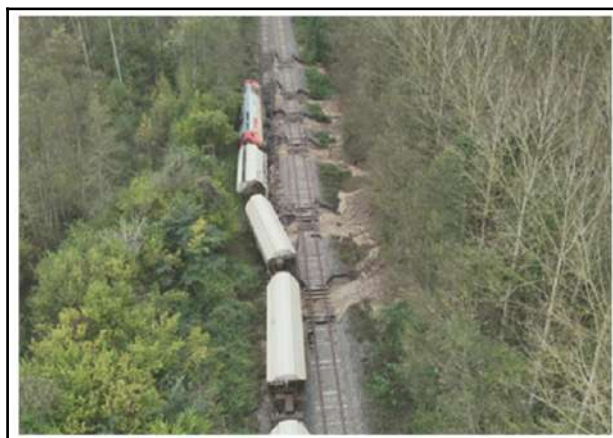
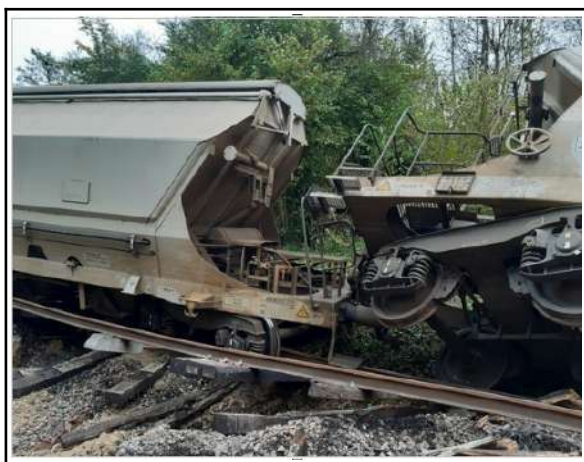
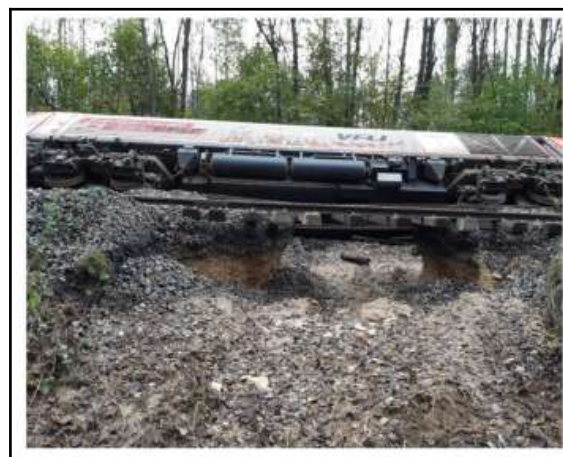
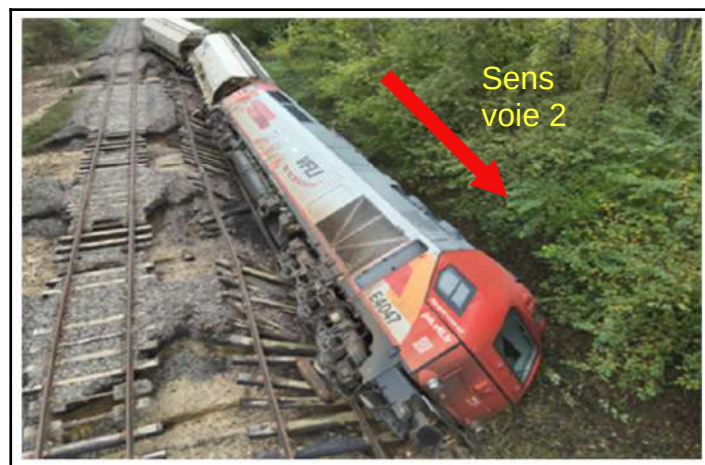
**Figure 4 : Train Fret après le déraillement**  
Source SNCF

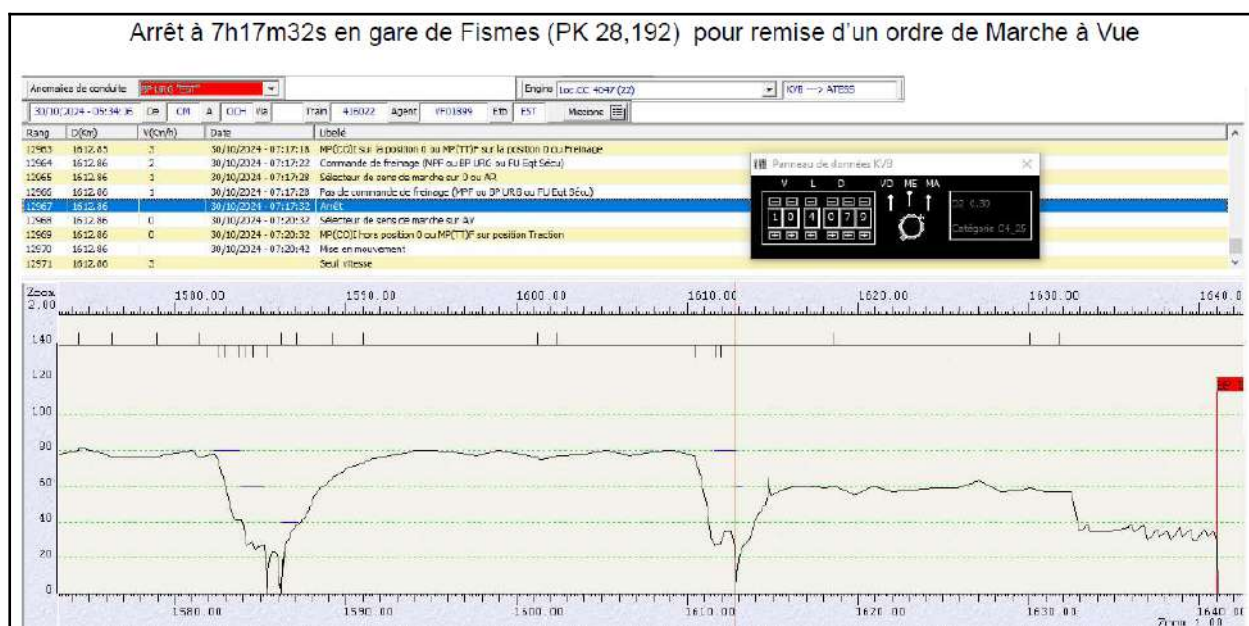
À 7 h 17 min 32 s, en gare de Fismes, un ordre de Marche à Vue du PK 109,680 (Fère en Tardenois) au PK 79,842 est remis au conducteur du train par l'AC de la gare.

Le motif est la reconnaissance de gare à gare suite à interruption de trafic de longue durée.

**Figure 5 : Exploitation bande ATESS du Train Fret n° 416 822**  
source Captrain

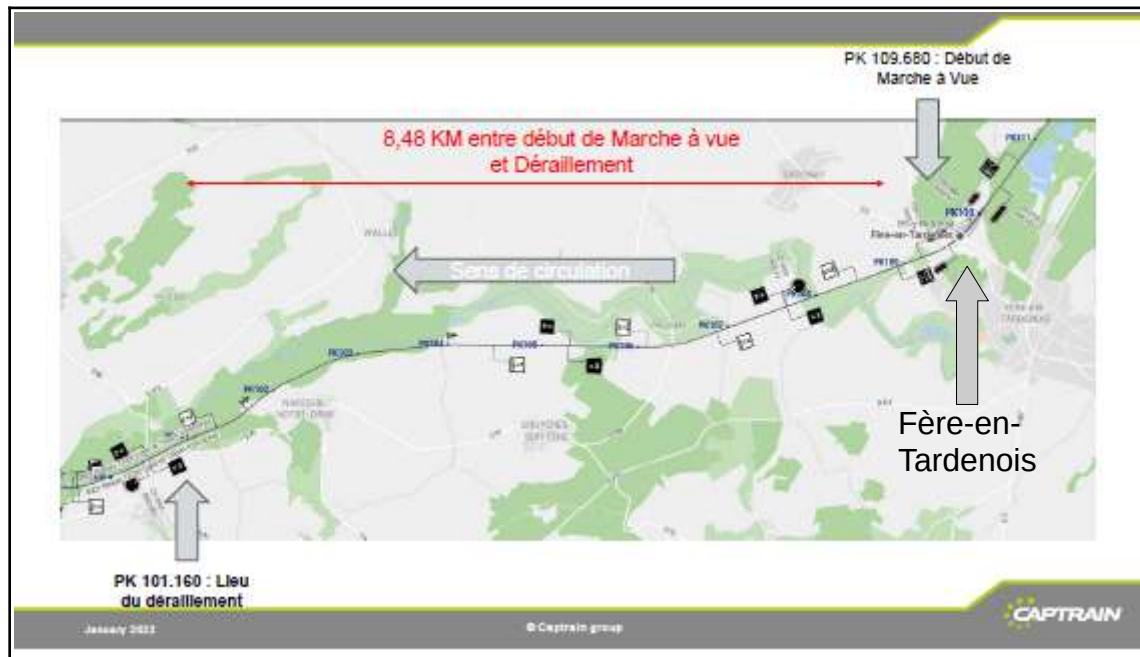
Figure 6 : Exploitation bande ATESS du Train Fret n° 416 822  
source Captrain

La Figure ci-dessus décrit plus précisément la marche à vue sur la zone des 8,48 km indiquée au conducteur.

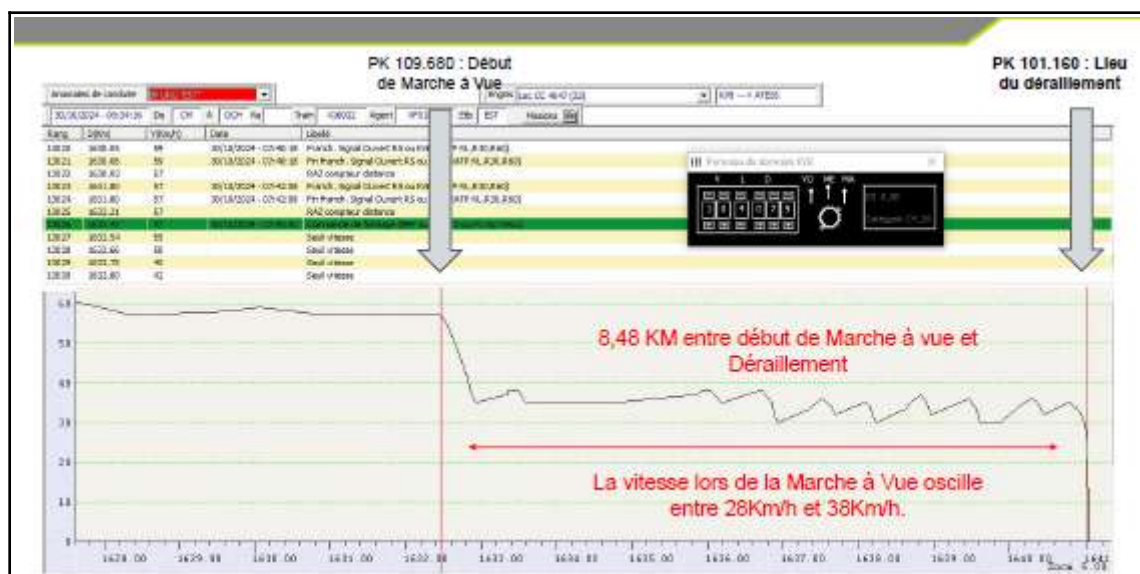
Figure 7 : Exploitation bande ATESS du Train Fret n°416 822 Captrain  
source Captrain

À environ 5,140 km du point de déraillement, le conducteur interrompt l'effort de traction et roule sur l'erre (en roue libre).

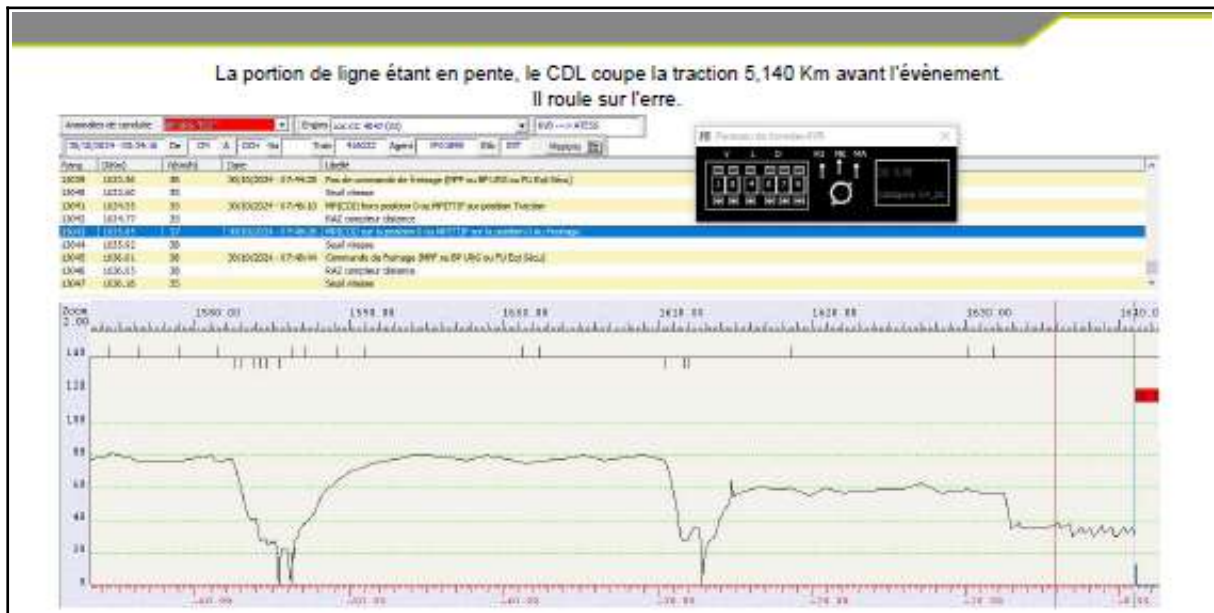
**Figure 8 : Exploitation bande ATESS du Train Fret n° 416 822**  
Source Captrain

Comme sur cette portion de ligne en pente de 6 / 1 000 jusqu'au point de déraillement, le train prend naturellement de la vitesse, le conducteur réalise 8 serrages de frein pour réduire sa vitesse et essayer de rester dans la limite des 30 km/h.

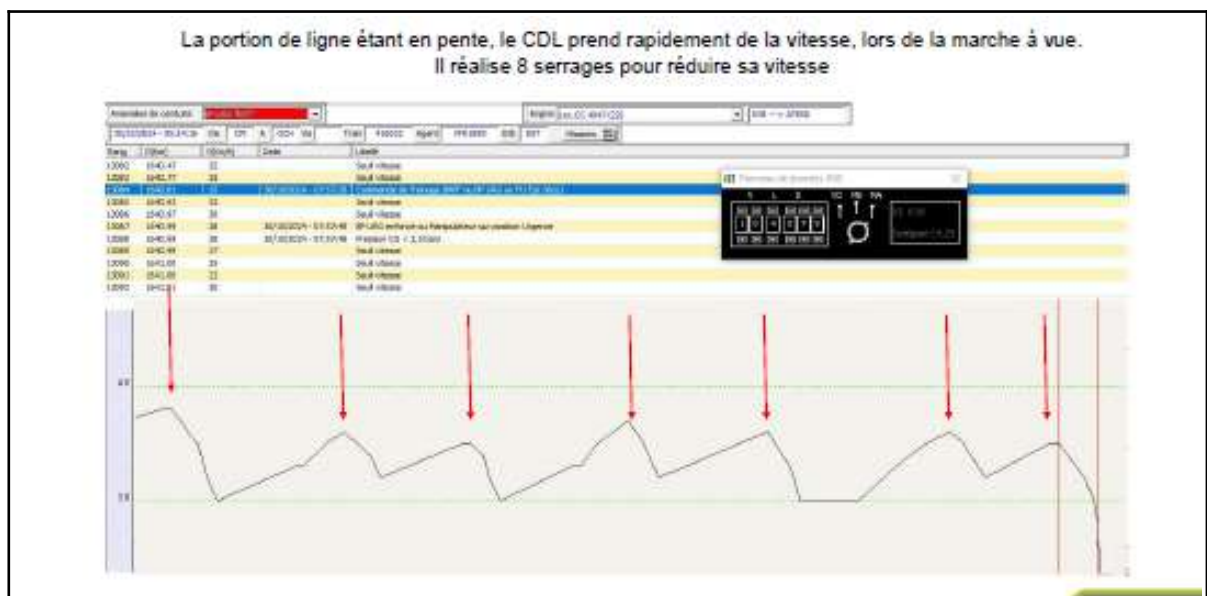
La vitesse du train se situe entre 28 et 38 km/h jusqu'à ce que le conducteur déclenche le freinage d'urgence.

Sur cette figure ci-après, les flèches rouges montrent les 8 serrages de freins.

**Figure 9 : Exploitation bande ATESS du Train Fret n° 416 822**  
Source Captrain

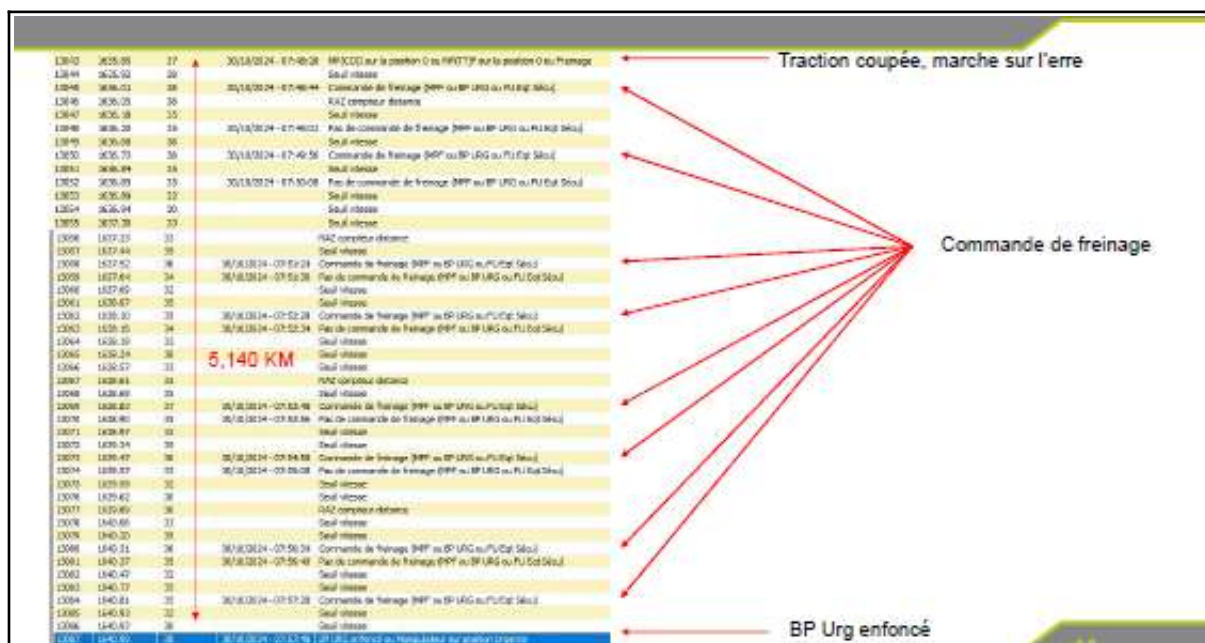
**Figure 10 : Exploitation bande ATESS du Train Fret n° 416 822**  
Source Captrain

À 7 h 57 min, le conducteur réalise un freinage à 35 km/h.

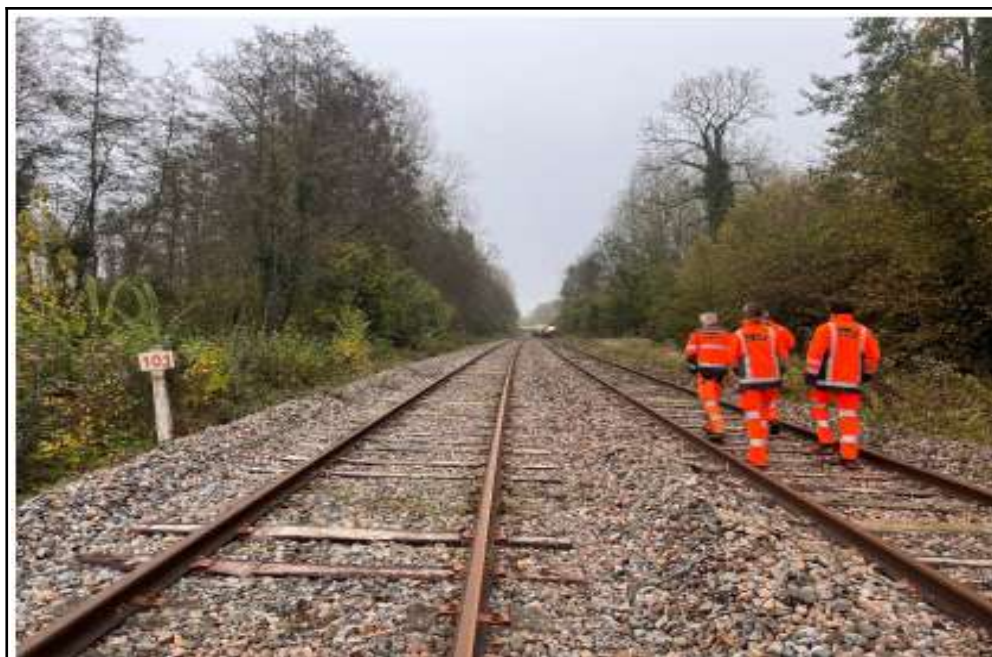
**Figure 23 : vue générale du remblai**  
Photo SNCF

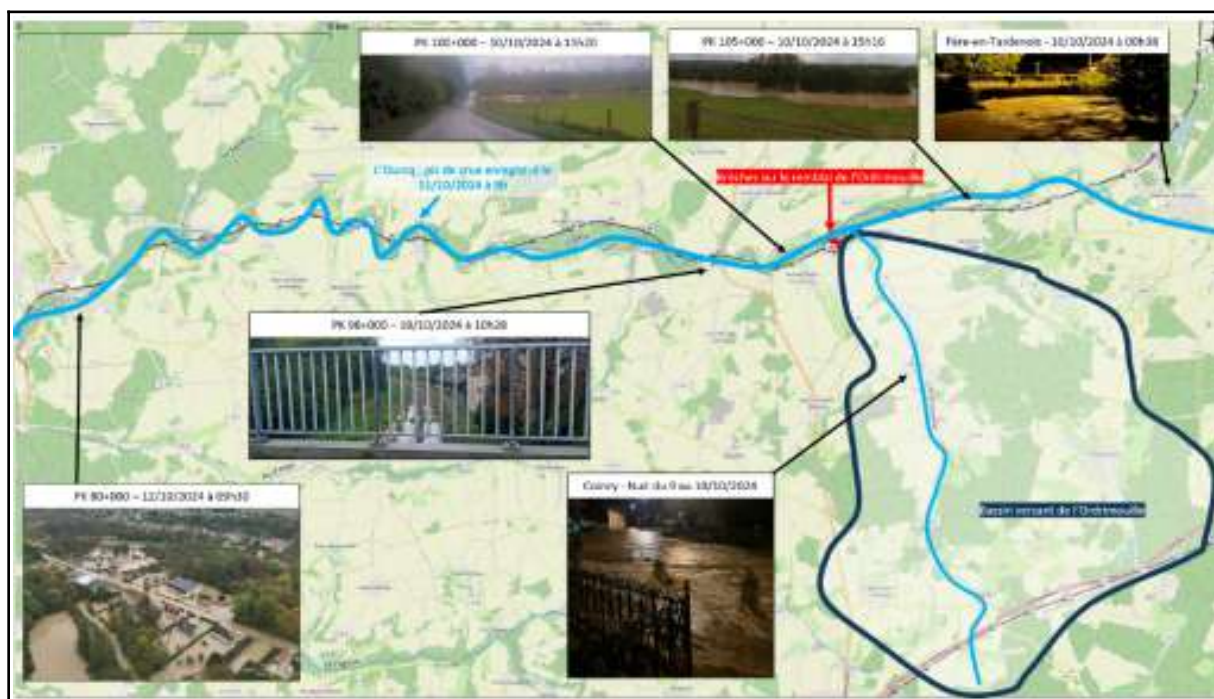
D'après les témoignages locaux, la crue de l'Ordrimouille a débuté dans la journée du 9 octobre et a atteint son pic dans la nuit du 9 au 10 octobre. La station hydrométrique de l'Ourcq, située à 10 km en aval de la confluence avec l'Ordrimouille, ainsi que plusieurs archives du 09 au 11 octobre 2024 confirment cette chronologie.

**Figure 31 : Archives photos de la crue de l'Ordrimouille et localisation**  
Source rapport SNCF

Cette crue de l'Ordrimouille est, d'après le syndicat du bassin versant de l'Ourcq amont et du Clignon, classée exceptionnelle.

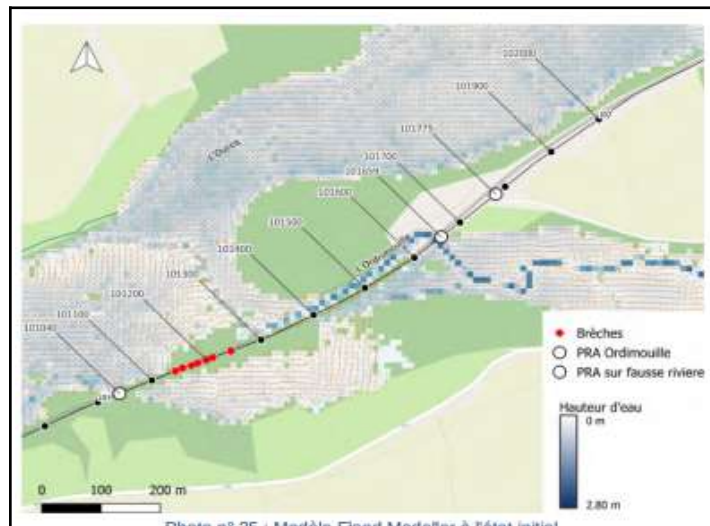
- Une première modélisation de l'état initial a été réalisée avec des conditions d'écoulement parfaites. Cette modélisation met en évidence que la majeure partie des eaux passent par le PRA de l'Ordrimouille et le reste passe par le PRA « fausse rivière » qui correspond au point le plus à gauche sur la figure au PK 101,040.

**Figure 32 : Modélisation du Modèle Flood à l'état initial de l'Ordrimouille**  
Source rapport SNCF

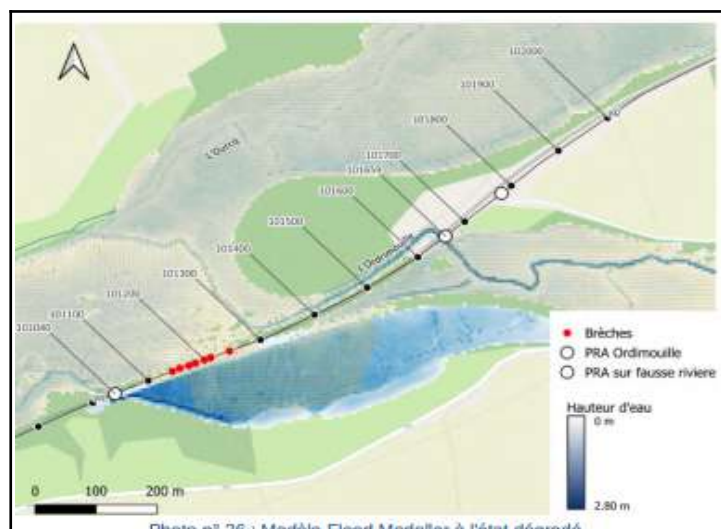
- Une deuxième modélisation, en conditions dégradées, a été effectuée en prenant en compte comme hypothèse le dysfonctionnement total du PRA « fausse rivière ». Elle ne tient pas compte de la réduction potentielle de l'écoulement du PRA de l'Ordrimouille. Les résultats montrent que la crue de l'Ordrimouille entraîne une montée des eaux au-delà du raccordement, au niveau du ru « fausse rivière », jusqu'au franchissement des eaux par surverse au niveau des brèches découvertes aux abords du PK 101,150 et 101,200.

**Figure 33 : Modélisation du Modèle Flood à l'état dégradé de l'Ordrimouille**  
Source rapport SNCF

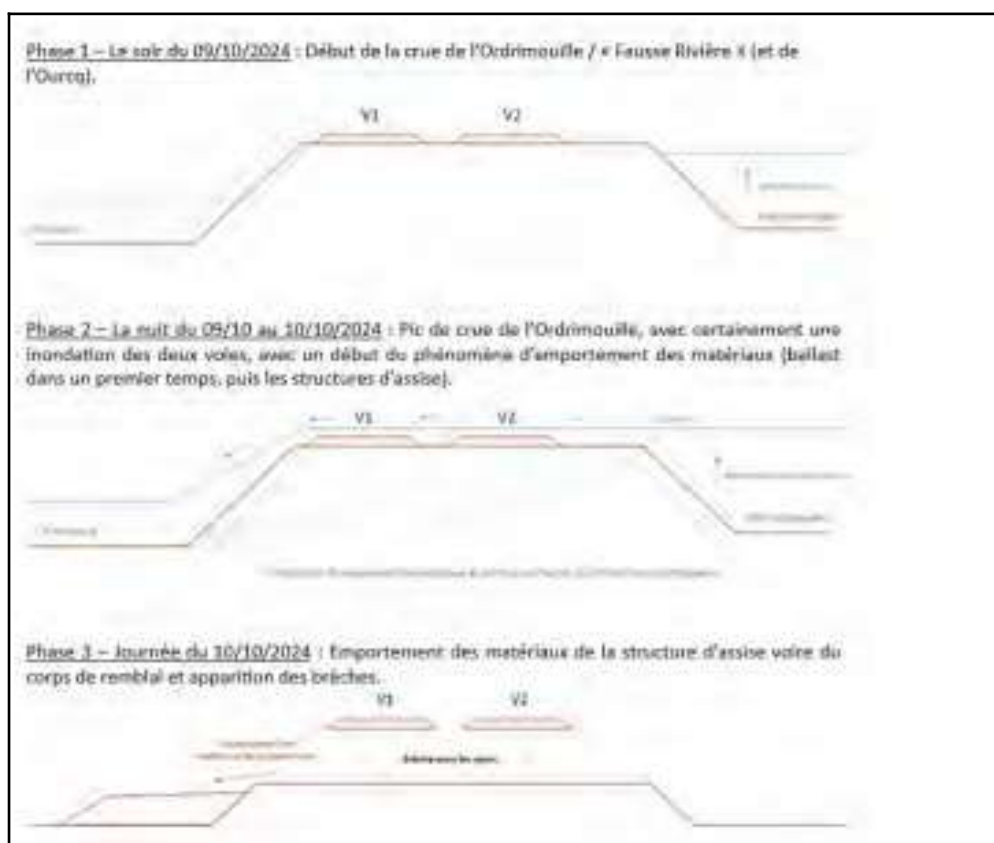
**Figure 34 : synthèse graphique de l'apparition de brèches**  
Source rapport SNCF

Dans ce contexte, le niveau d'eau monte et passe au-dessus du remblai en créant six brèches de 8 à 11 m de large et de 1,50 m de profondeur. Le ballast et les sous-couches sont emportés et la voie qui reste n'est plus supportée. **Ces brèches constituent la cause principale du déraillement.**

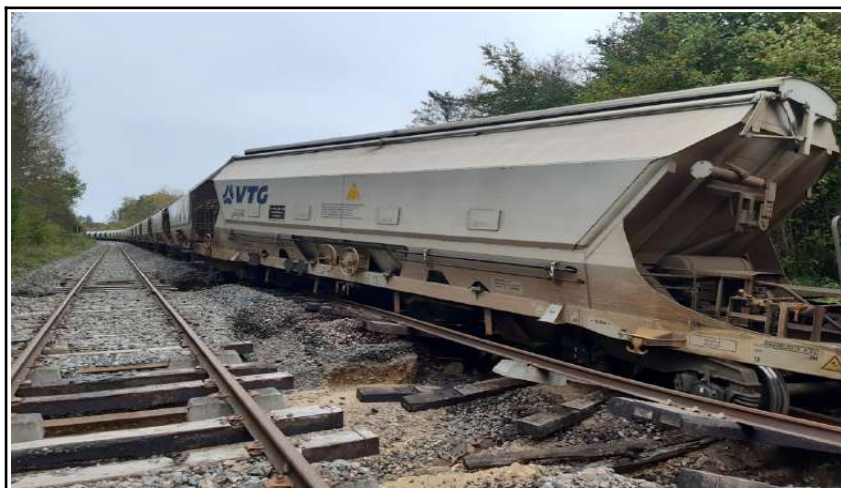
**Figure 36 : Vue du train à partir du 2<sup>e</sup> wagon vers la queue**  
Photo BEA-TT

Dans un premier temps, le 14 novembre 2024 les wagons de queue de train (21 wagons) situés avant les brèches et encore sur les rails ont été sortis par l'EF CAPTRAIN, par l'arrière vers la gare la plus proche pour dégager la voie et commencer les travaux. Le 3<sup>e</sup> wagon choqué lors du déraillement, a été garé à Fère-en-Tardenois pour une visite approfondie.
