# RAPPORT D'ENQUÊTE TECHNIQUE

sur le déraillement d'un train Fret, survenu  
le 30 octobre 2024 à OULCHY-BRENY (Aisne)

septembre 2026

Titre du document : Rapport d'enquête technique sur le déraillement d'un train Fret, le 30 octobre 2024 à OULCHY-BRENY (Aisne)

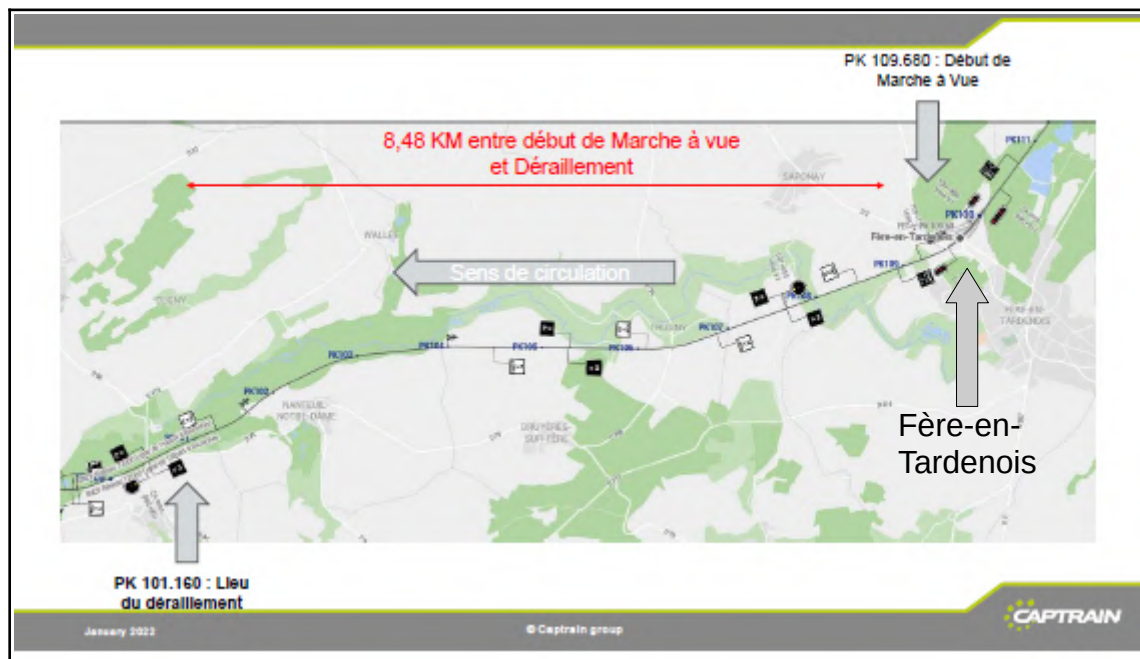
Figure 6 : Exploitation bande ATESS du Train Fret n° 416 822  
source Captrain

Entre le début de la marche à vue et le déraillement, la distance est de 8,48 km.

La Figure ci-dessus décrit plus précisément la marche à vue sur la zone des 8,48 km indiquée au conducteur.

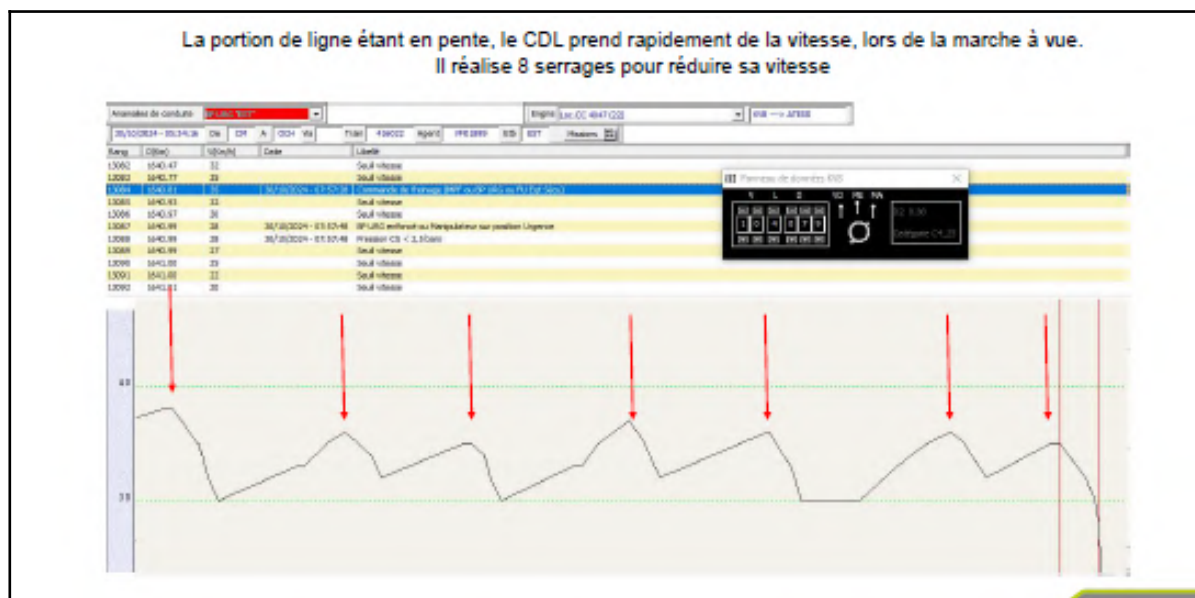
**Figure 9 : Exploitation bande ATESS du Train Fret n° 416 822**  
Source Captrain

Comme sur cette portion de ligne en pente de 6 / 1 000 jusqu'au point de déraillement, le train prend naturellement de la vitesse, le conducteur réalise 8 serrages de frein pour réduire sa vitesse et essayer de rester dans la limite des 30 km/h.

La vitesse du train se situe entre 28 et 38 km/h jusqu'à ce que le conducteur déclenche le freinage d'urgence.

Sur cette figure ci-après, les flèches rouges montrent les 8 serrages de freins.

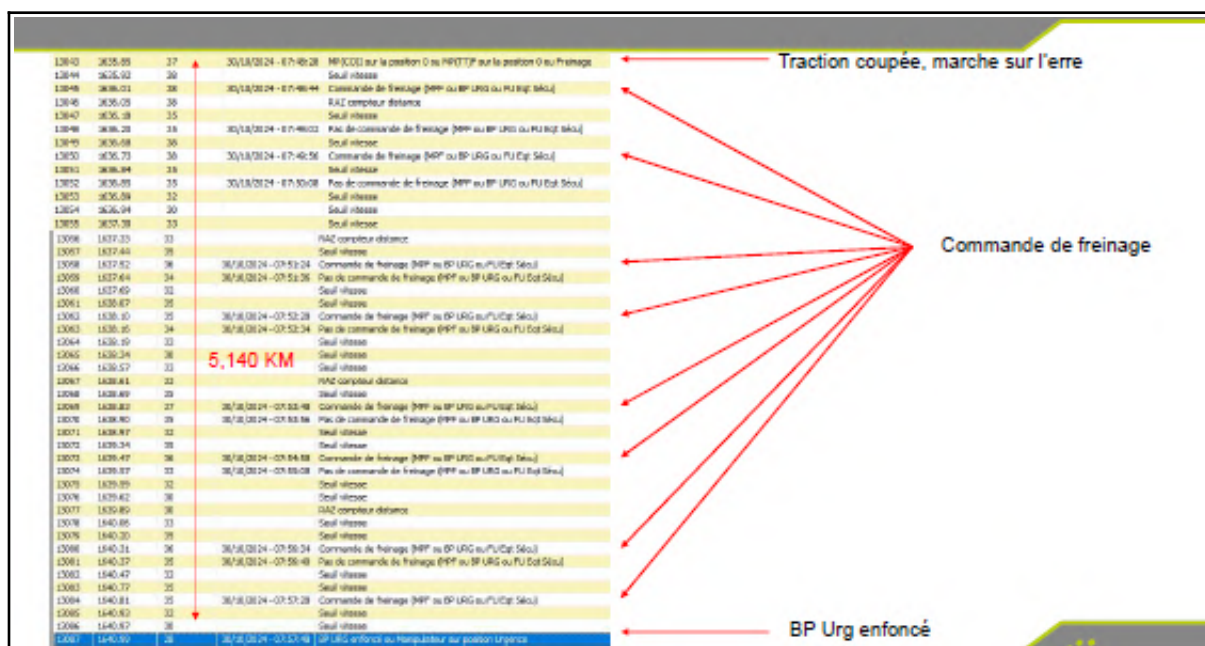
Figure 10 : Exploitation bande ATESS du Train Fret n° 416 822  
Source Captrain

À 7 h 57 min, le conducteur réalise un freinage à 35 km/h.

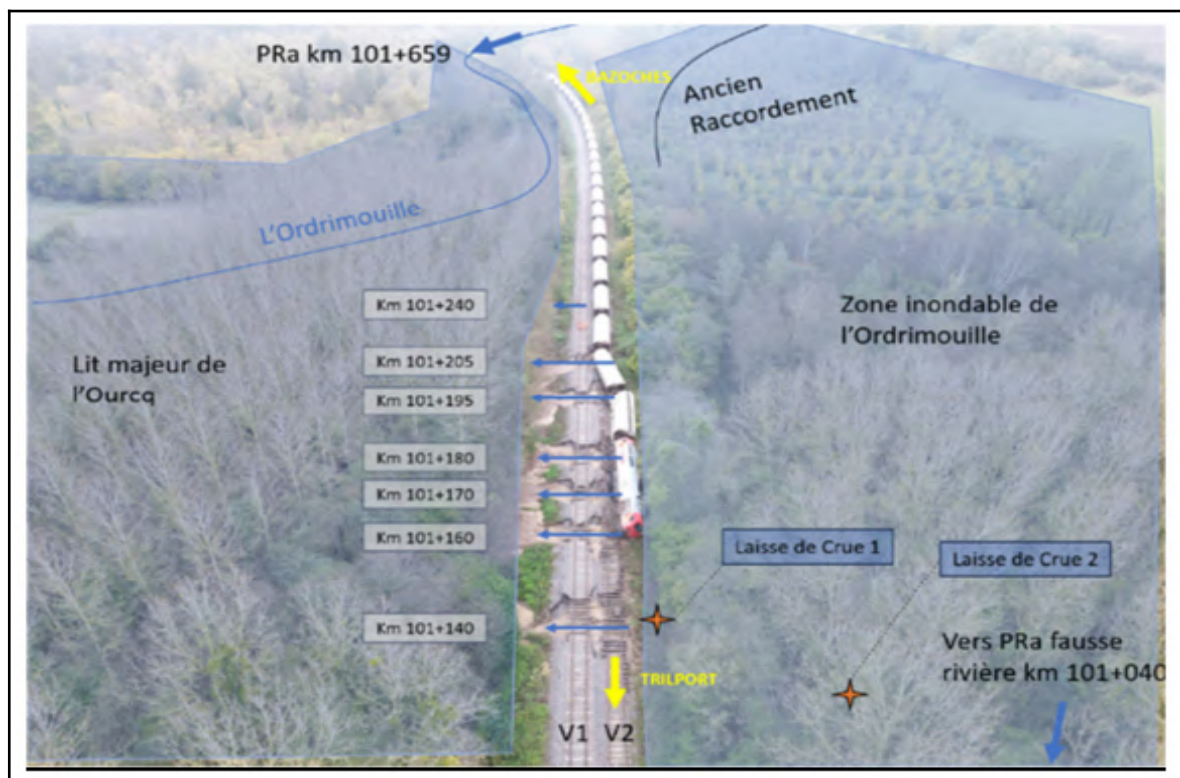
Figure 11 : Vue de la zone de déraillement du train Fret depuis un drone  
Source SNCF

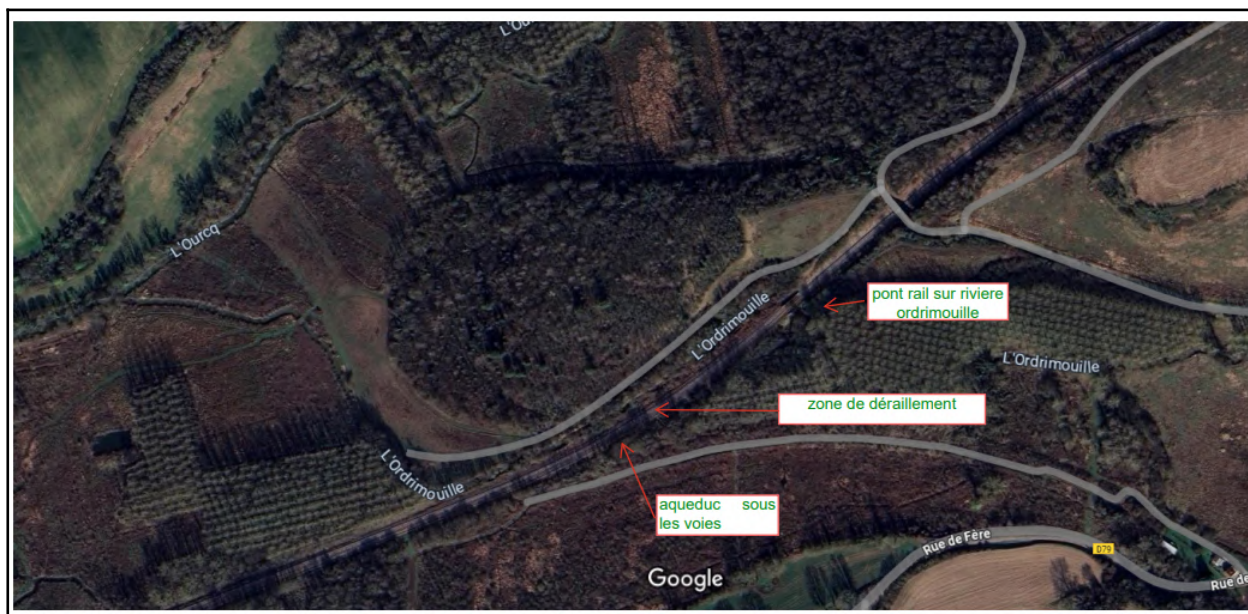
Figure 12 : ligne 072 000, vue de la zone du déraillement voie 2 PK 101,160 et de la rivière Ordrimouille  
Source SNCF

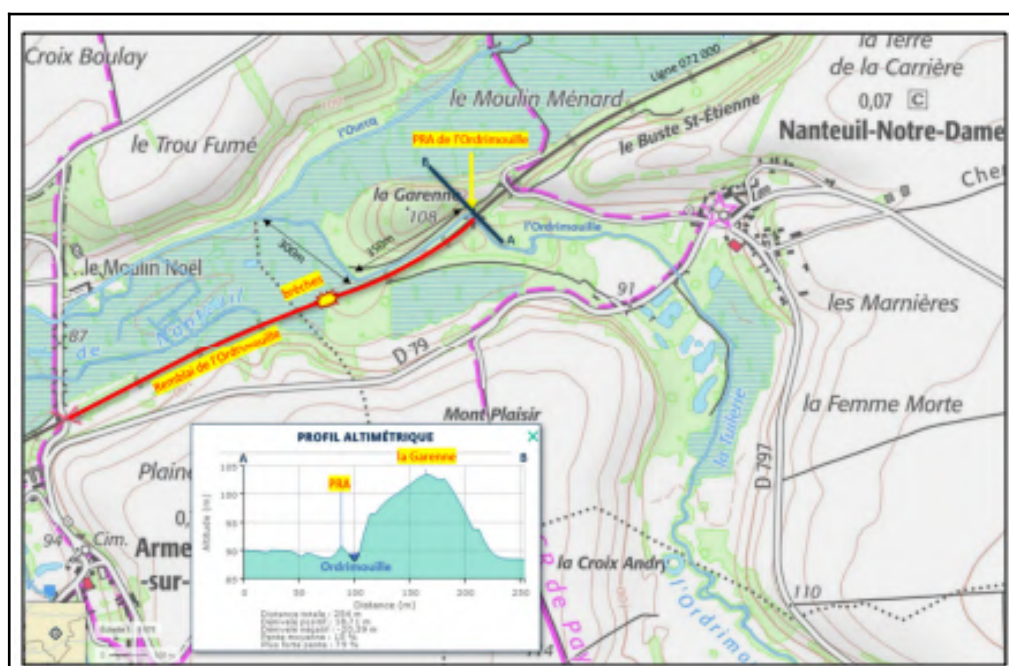
Figure 21 : Plan de situation du remblai de la zone du déraillement par rapport à l'Ordrimouille  
Photo SNCF

Ce remblai a une hauteur maximum de 4 m.

Dans la Figure ci-dessous, on peut voir la zone du déraillement, la hauteur du remblai par rapport à l'Ordrimouille qui est sorti de son lit pour inonder la plateforme. La crue a été soudaine et de grande intensité pour passer au-dessus du remblai.

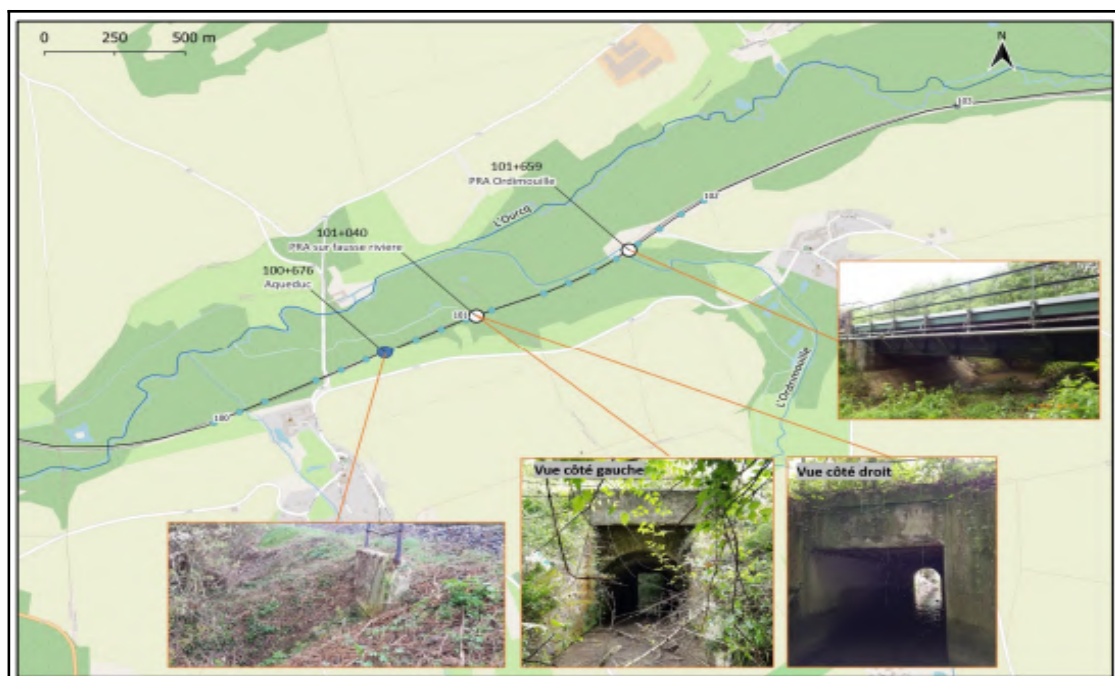
**Figure 22 : Plan de situation des ouvrages d'art dans le talus**  
Photo SNCF

La Figure 22 illustre les ouvrages saturés.

- L'aqueduc du PK 100,676 (rond bleu à gauche de l'image ci-dessus) ;
- Le Pont Rail (PRA) Fausse Rivière au PK 101,040 (rond blanc au milieu) ;
- Le PRA sur l'Ordrimouille au PK 101,659 (rond blanc à droite de l'image).

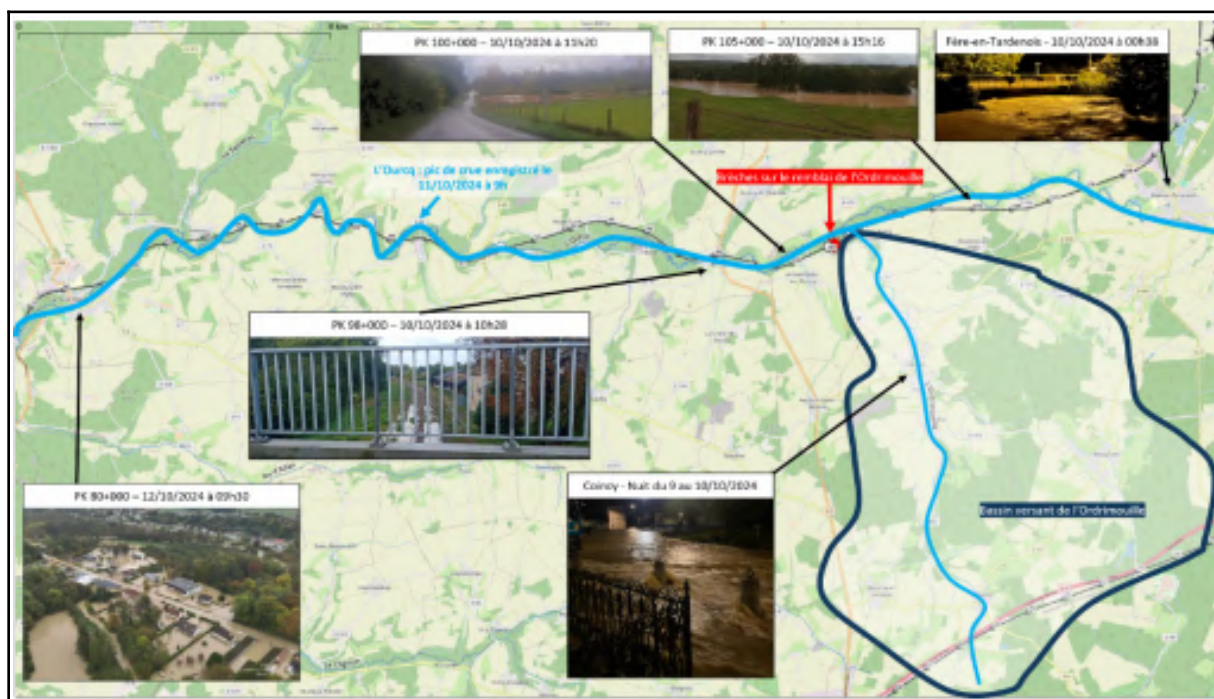
**Figure 31 : Archives photos de la crue de l'Ordrimouille et localisation**  
Source rapport SNCF

D'après les témoignages locaux, la crue de l'Ordrimouille a débuté dans la journée du 9 octobre et a atteint son pic dans la nuit du 9 au 10 octobre. La station hydrométrique de l'Ourcq, située à 10 km en aval de la confluence avec l'Ordrimouille, ainsi que plusieurs archives du 09 au 11 octobre 2024 confirment cette chronologie.

Cette crue de l'Ordrimouille est, d'après le syndicat du bassin versant de l'Ourcq amont et du Clignon, classée exceptionnelle.

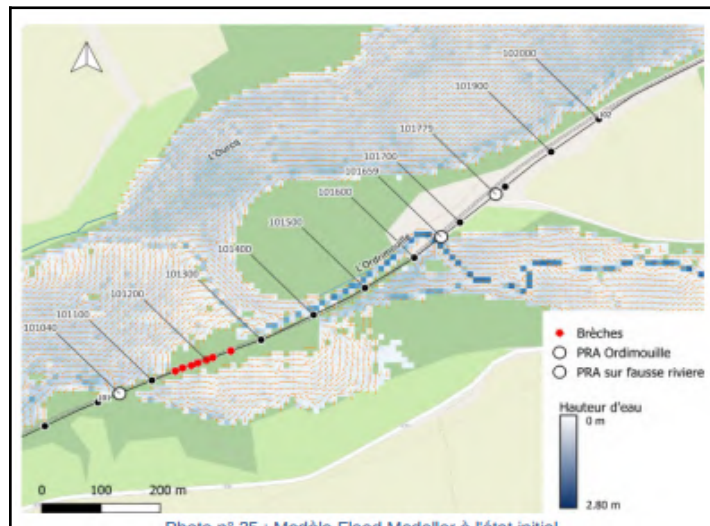
**Figure 32 : Modélisation du Modèle Flood à l'état initial de l'Ordrimouille**  
Source rapport SNCF

- Une première modélisation de l'état initial a été réalisée avec des conditions d'écoulement parfaites. Cette modélisation met en évidence que la majeure partie des eaux passent par le PRA de l'Ordrimouille et le reste passe par le PRA « fausse rivière » qui correspond au point le plus à gauche sur la figure au PK 101,040.

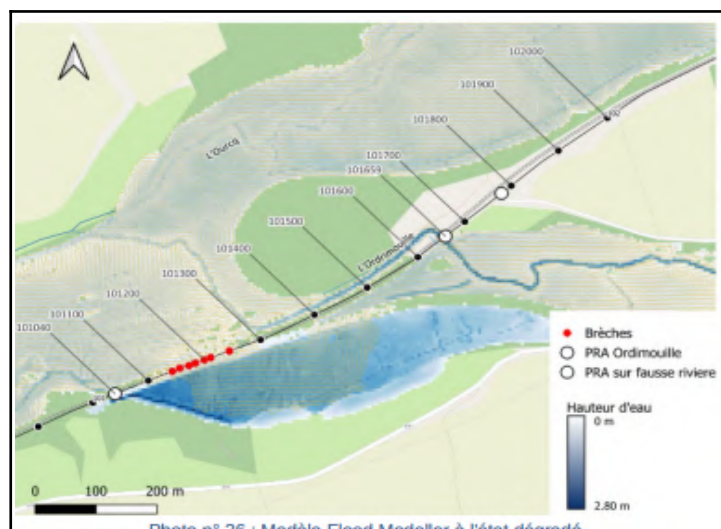
**Figure 33 : Modélisation du Modèle Flood à l'état dégradé de l'Ordrimouille**  
Source rapport SNCF

- Une deuxième modélisation, en conditions dégradées, a été effectuée en prenant en compte comme hypothèse le dysfonctionnement total du PRA « fausse rivière ». Elle ne tient pas compte de la réduction potentielle de l'écoulement du PRA de l'Ordrimouille. Les résultats montrent que la crue de l'Ordrimouille entraîne une montée des eaux au-delà du raccordement, au niveau du ru « fausse rivière », jusqu'au franchissement des eaux par surverse au niveau des brèches découvertes aux abords du PK 101,150 et 101,200.

Même en considérant que ces simulations ne sont pas très précises, elles donnent cependant une bonne idée de ce qui a pu se passer le jour de la crue.

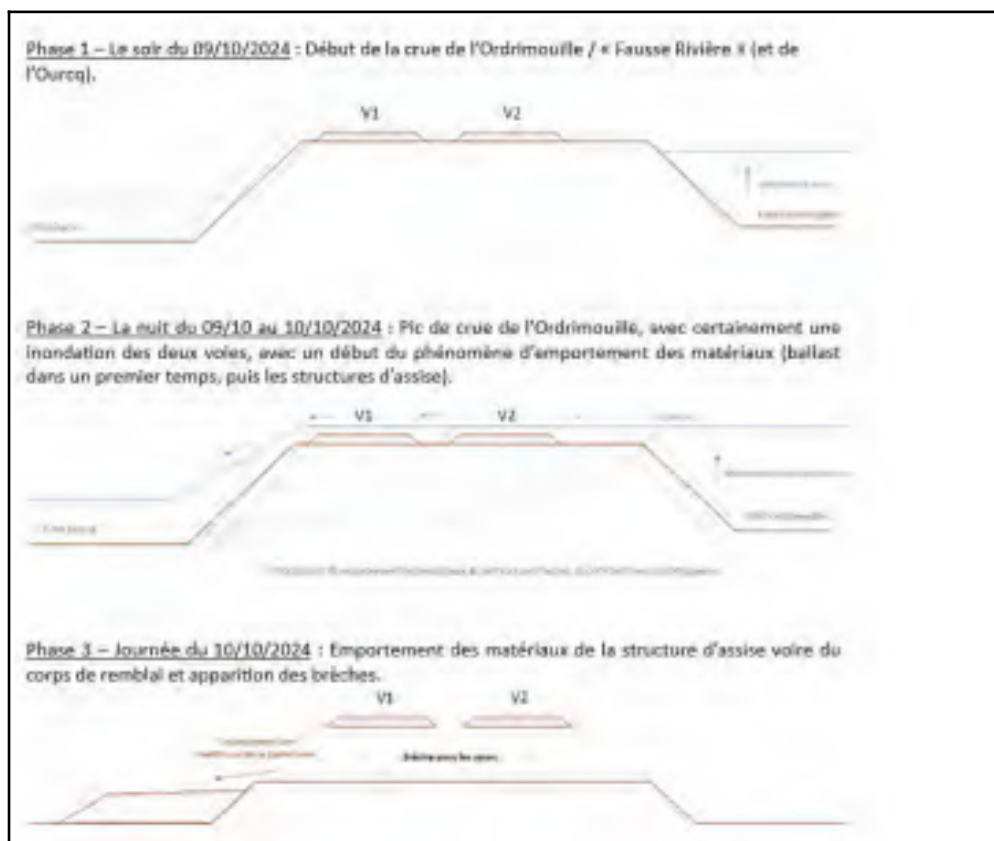
**Figure 34 : synthèse graphique de l'apparition de brèches**  
Source rapport SNCF

Dans ce contexte, le niveau d'eau monte et passe au-dessus du remblai en créant six brèches de 8 à 11 m de large et de 1,50 m de profondeur. Le ballast et les sous-couches sont emportés et la voie qui reste n'est plus supportée. **Ces brèches constituent la cause principale du déraillement.**

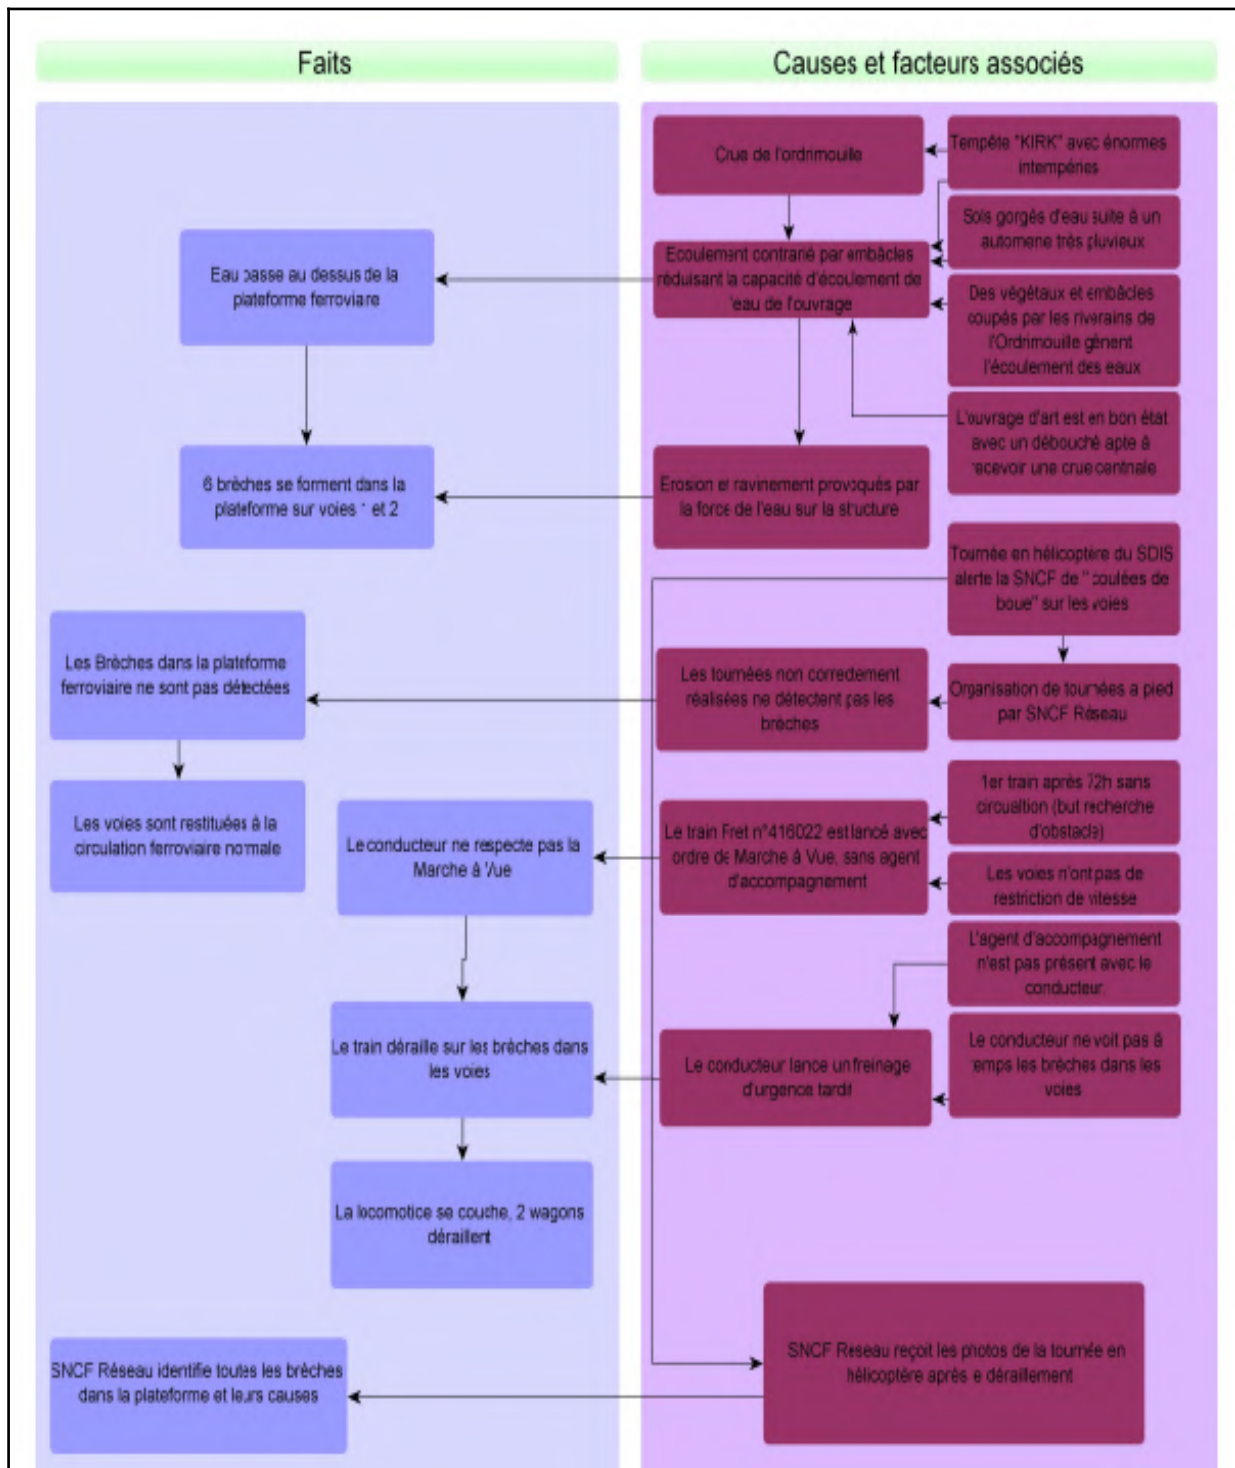
Figure 35 : Arbre des causes de l'accident  
Source BEA-TT

**Ce manquement constitue un facteur contributif majeur du déraillement.** C'est une faille très grave dans le dispositif de surveillance et de sécurité de SNCF Réseau.

Le conducteur du train Fret qui reçoit un ordre de marche à vue sur toute la zone de Fismes à La Ferté-Milon, ne respecte pas cette prescription. Son train roule entre 28 et 38 km/h sur toute la zone de marche à vue. Il laisse aller son train, certes dans une partie de voie en descente, au-delà des 30 km/h. Il n'est pas attentif à ce qu'il voit immédiatement ou à distance de visibilité devant sa locomotive sur sa voie comme sur la voie contiguë. En tant qu'ultime barrière vis-à-vis d'un risque de désordre de la voie ou des abords, il s'aperçoit trop tard que les voies comportent des brèches très importantes qu'il franchit. Le freinage tardif ne permet pas d'obtenir l'arrêt du train en amont des obstacles visibles. Les premiers éléments du train dérailent. Cela constitue la dernière possibilité d'arrêter le train avant de dérailler. **C'est un facteur aggravant du déraillement.**
