# Rapport d'Enquête de Sécurité

## Décès par électrification d'un élagueur privé

### Quévy - 10/07/2023

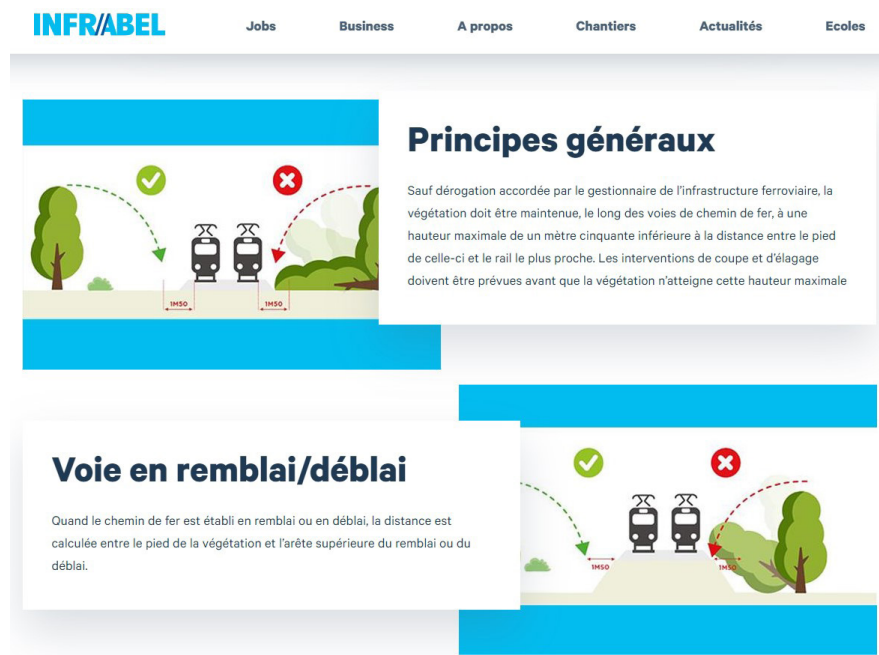
Selon la loi du 27/04/2018 relative à la police des chemins de fer, la végétation doit être maintenue, le long des voies de chemin de fer, à une hauteur maximale de un mètre cinquante inférieure à la distance entre le pied de celle-ci et le rail le plus proche.

Étant donné la vitesse de croissance généralement admise pour le type d'arbre impliqué dans l'accident, l'hypothèse retenue par l'OE est que l'arbre avait dépassé la taille autorisée depuis plus d'un an.

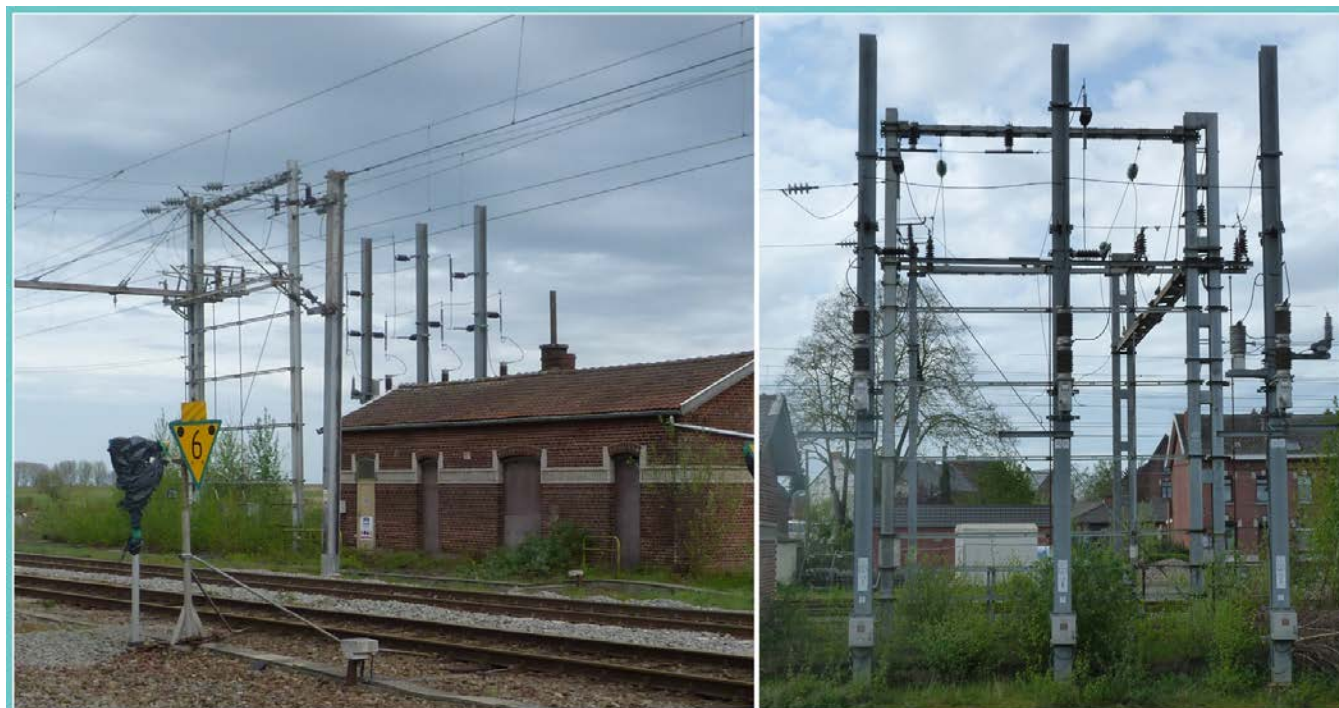
Les tronçons 28436, 28437 et 28438 (cf. explications plus bas) des caténares des voies A et B en gare de Quévy sont alimentées au travers du poste 25 kV~ dénommé "HERSE 116"<sup>6</sup>.

Aperçu de la herse (photo de gauche : depuis les voies, photo de droite à l'arrière de la herse)

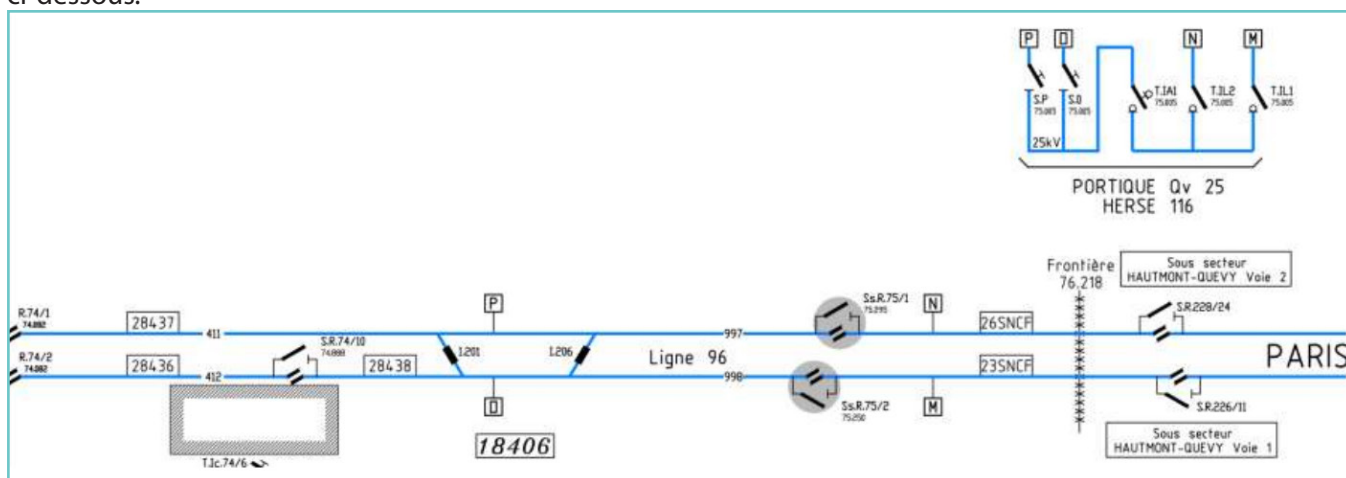
- alimenté par l'intermédiaire des feeders aériens (M et N) – la tension électrique provient de la sous-station française de Hautmont;
- équipé de 3 interrupteurs (IL 1, IL 2 et IA1<sup>7</sup>);
- équipé de 2 sectionneurs (SO et SP).

IA1 alimente

- la caténaire de la voie 412 (= voie B de la ligne 96) par l'intermédiaire du feeder aérien O
- la caténaire de la voie 411 (= voie A de la ligne 96) par l'intermédiaire du feeder aérien P.

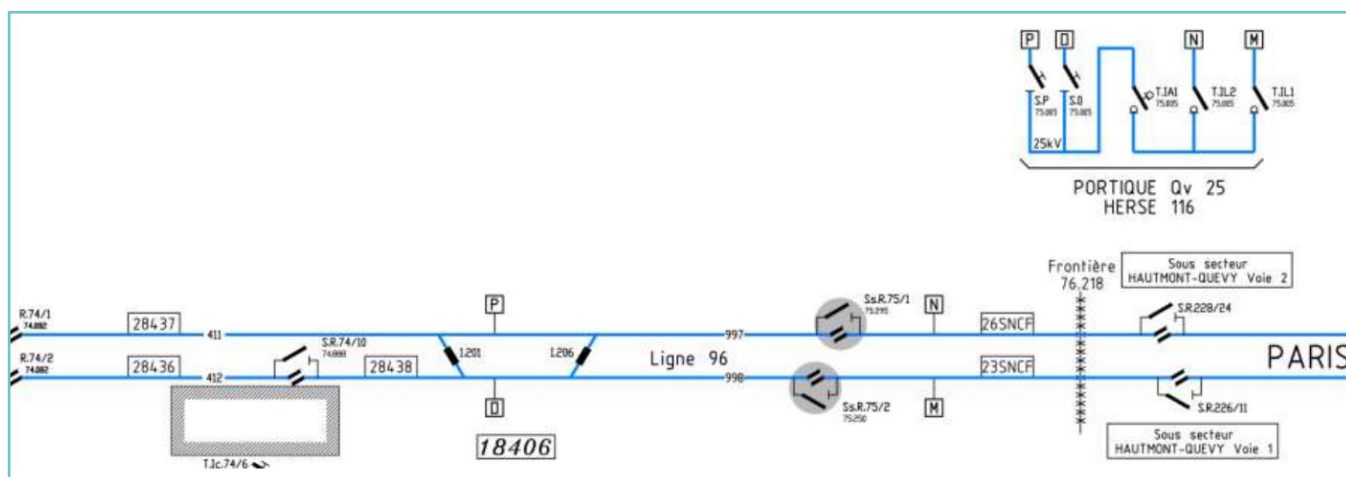
A 11h20, le RES de Mons constate que l'interrupteur IA1 s'est ouvert (= déclenchement). Ce déclenchement concerne une partie des lignes de contact alimentée en 25 kV~. Le RES de Mons se met en contact avec le régulateur de central sous-station de Lille Flandre (= RSS de Lille) : ensemble, ils investiguent sur ce déclenchement. Leur conclusion est que le souci est situé au niveau de la caténaire en gare de Quévry.

Un peu avant 11h30, le RES de Mons contacte le RSS de Lille pour tenter de déterminer de façon plus précise le lieu où se trouve la cause des déclenchements : selon le RES, la cause du déclenchement serait localisée dans le tronçon 28437, tronçon se trouvant à hauteur de Quévry.
