**Rapport d'enquête technique**  
**sur le déraillement du train de fret n°72187**  
**survenu le 13 juin 2006**  
**à La Ferté sur Chiers (08)**

**septembre 2007**

**Bureau d'enquêtes sur les Accidents  
de Transport Terrestre**

Affaire n°BEATT-2006-006

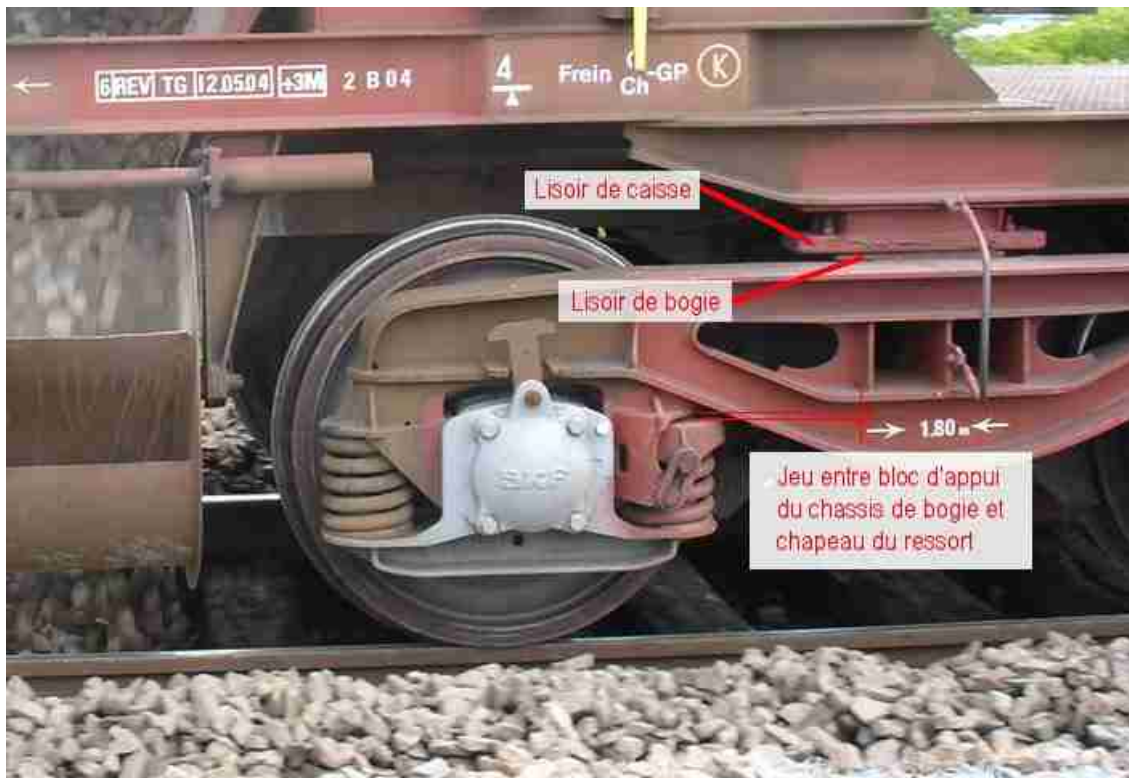
Le bogie (1-4) présente au niveau de l'essieu (1-2) un jeu nul entre le chapeau de ressort et le bloc d'appui du châssis de bogie sur chacun des côtés roue 1 et roue 2. Vraisemblablement, le châssis de bogie a été déformé lors du déraillement et est entré en contact directement avec les chapeaux de ressort. Le bogie (5-8) présente des jeux aux amortisseurs Lenoir conformes (jeu  $> 2$  mm entre bloc d'appui et châssis de bogie).

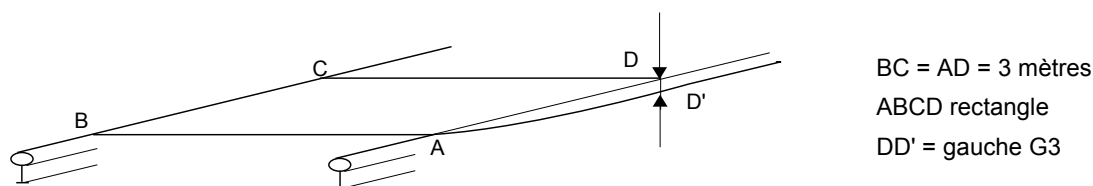
Le gauche (G.3) sur 3 mètres mesuré sur le terrain à la règle atteint sa valeur maximale au pk 190,196. Cette valeur est de :

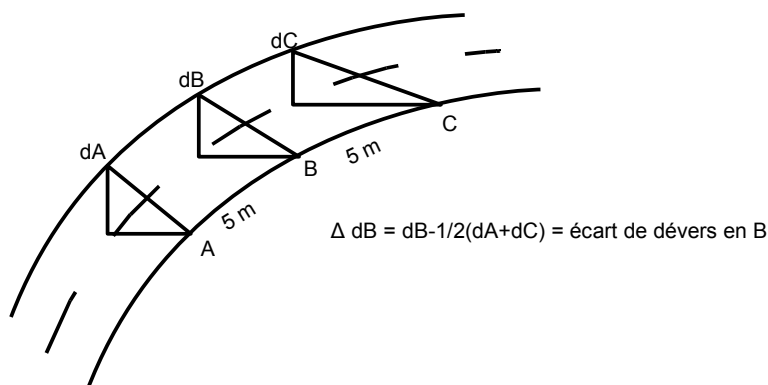
L'écart de dévers maximum mesuré sur le terrain à la règle se situe au pk 190,202 et a pour valeur 6 mm. En comparaison, le relevé Mauzin effectué le 29 mars 2006 indiquait 5 mm.

L'écart de dévers maximum, est classé entre V.O. (valeur d'objectif) et V.A. (Valeur d'alerte).

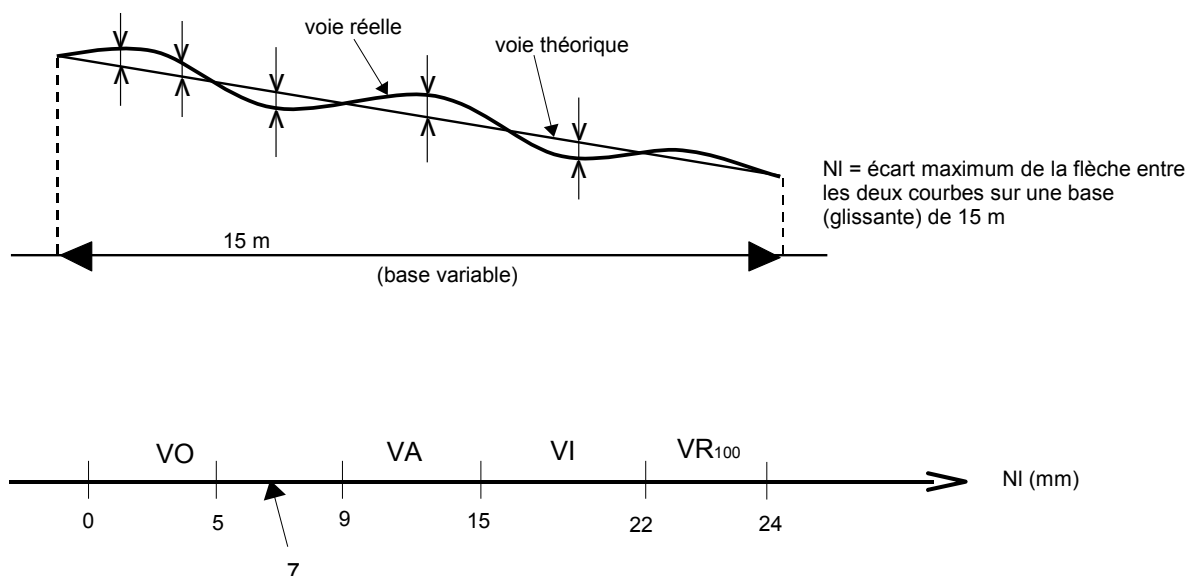
Le nivellement longitudinal maximum mesuré sur le terrain se situe au pk 190,206 et a pour valeur 7 mm. Le relevé Mauzin du 29 mars 2006 indiquait aussi 7 mm.

Le nivellement maximum est classé entre V.O. et V.A.

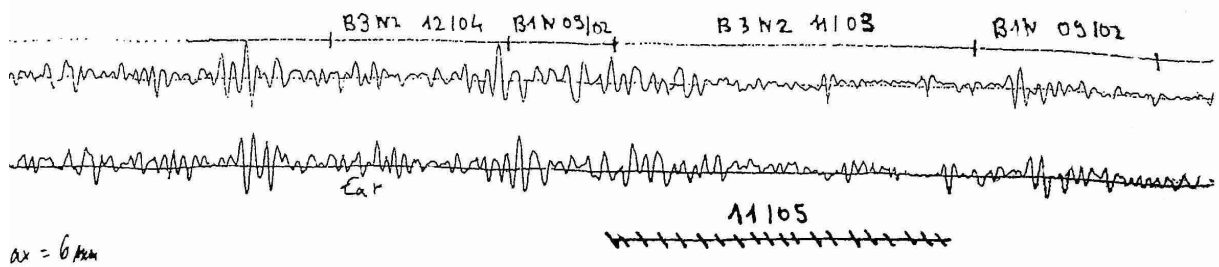
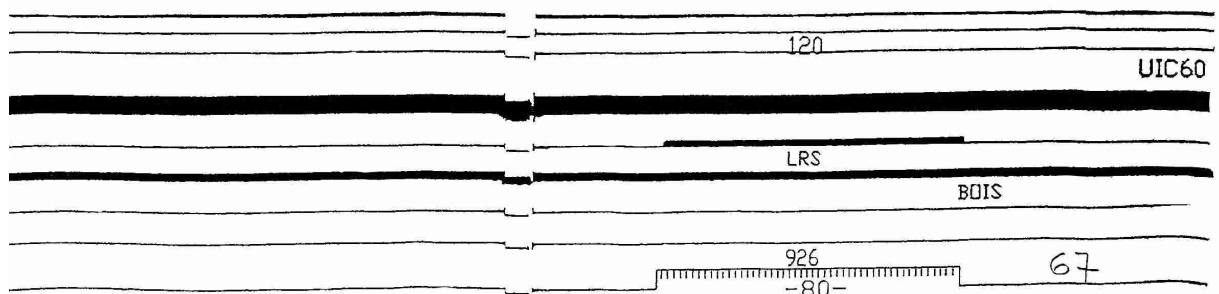
**Annexe 13 : Relevé Mauzin de la voie 1, du 29/03/06 dans la zone autour  
du pk 190,00**

VI  
 $E_{max} > 1.455$

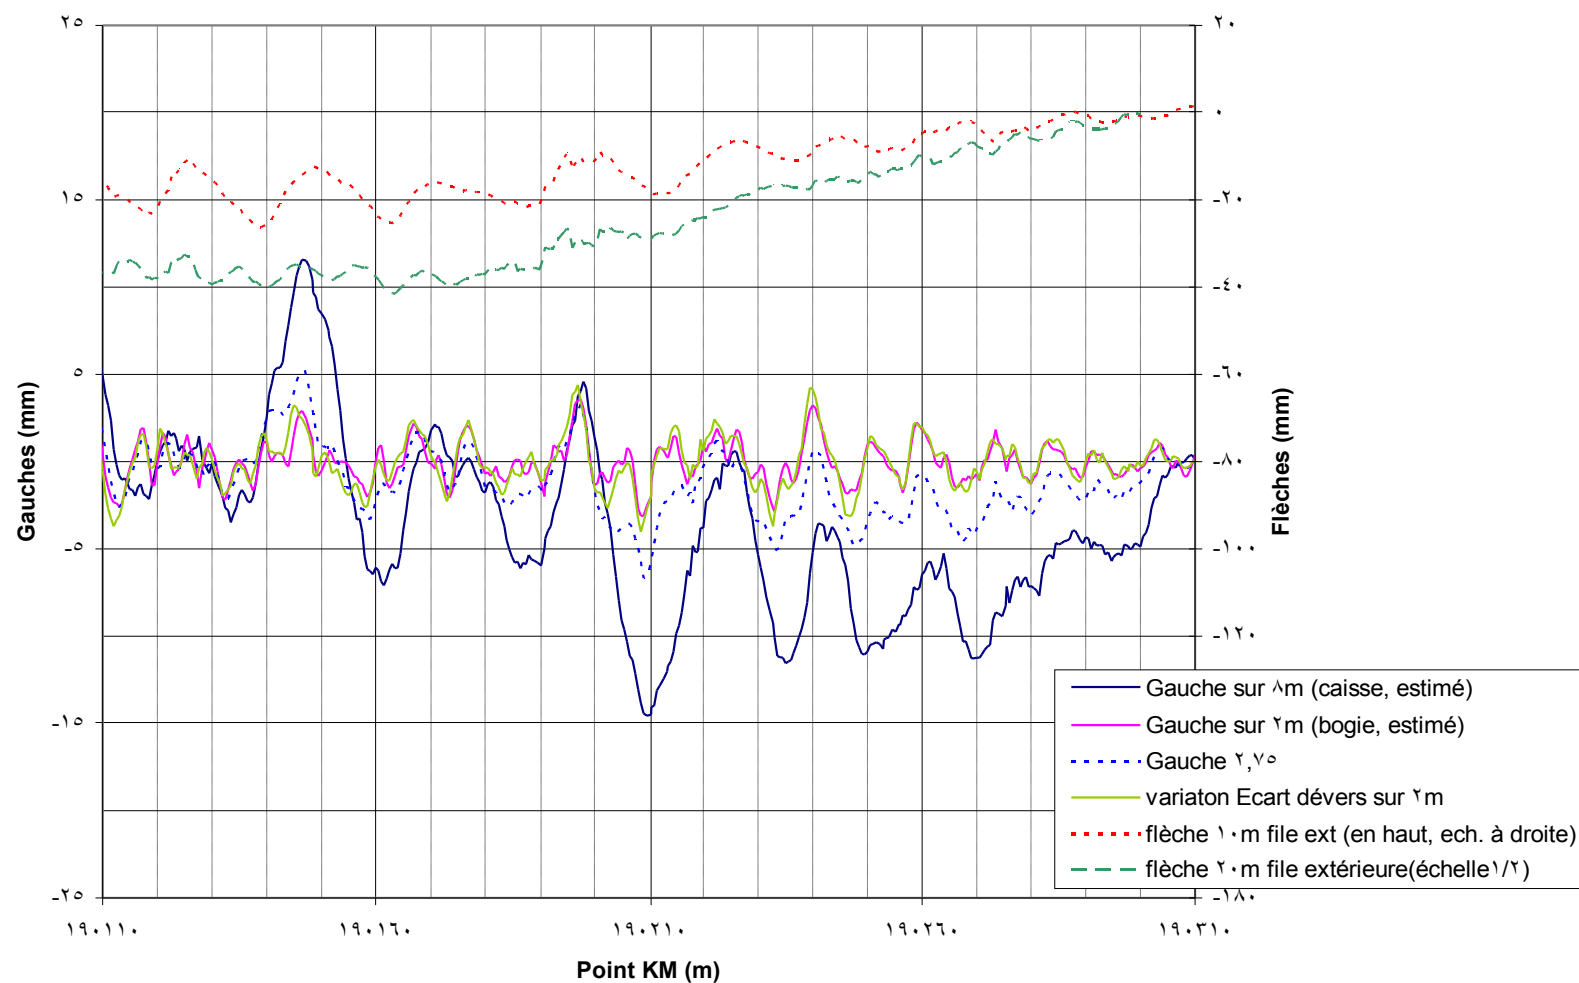
## Annexe 14 : Analyse des gauches du relevé Mauzin numérisé (zone de voie 1 autour du pk 190,200)

Données extraites du Mauzin du 12 septembre 2000. Les gauches sur 3 mètres et sur 1 mètres ont été estimés, le premier à partir des nivellements N1 et N2, et parallèlement de la variation de l'Ecart de dévers sur 3 mètres, le second en cumulant 3 gauches consécutifs sur base de 3,30 mètres (calcul approximatif). On retrouve au PK 190+210 la conjonction de gauche court et long (le gauche sur 3 m est plus faible qu'en mars 2000). Dans la zone précédant le point de déraillement, la corrélation entre gauche long sur la caisse et la flèche sur 10 mètres est forte.

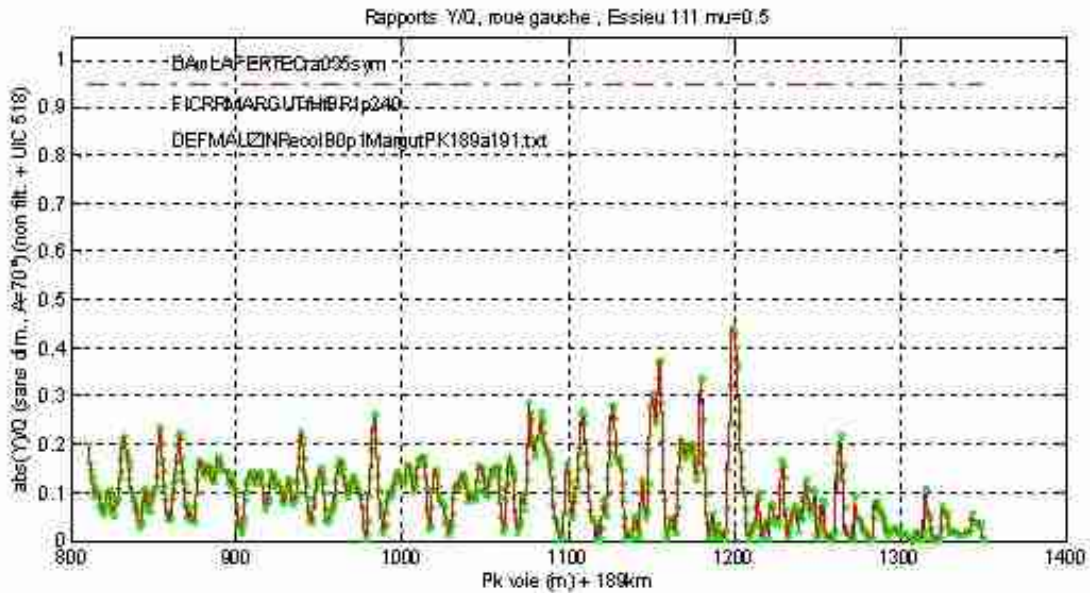
**Figure 18 - Modèle de référence sur voie Mauzin sèche, rapports Y/Q**

Les calculs effectués aboutissent à des niveaux  $Y/Q$  voisins de 0,5 (annexe 15). En dégradant certains paramètres par rapport à la réalité des mesures, le rapport  $Y/Q$  peut augmenter à 0,6, voire 0,7. En tout état de cause, le calcul des points de contact roue-rail ne permet pas à la simulation de conclure à un déraillement avec les valeurs retenues pour les paramètres du modèle

On remarque que la pointe de Y/Q au pk 190,200 est large, bien prononcée. C'est la pointe la plus forte de cette zone, mais la valeur pour cette situation de référence ne dépasse pas 0,44, loin des 0,95 correspondant à la limite de Nadal pour le déraillement à cette adhérence théorique de 0,5.

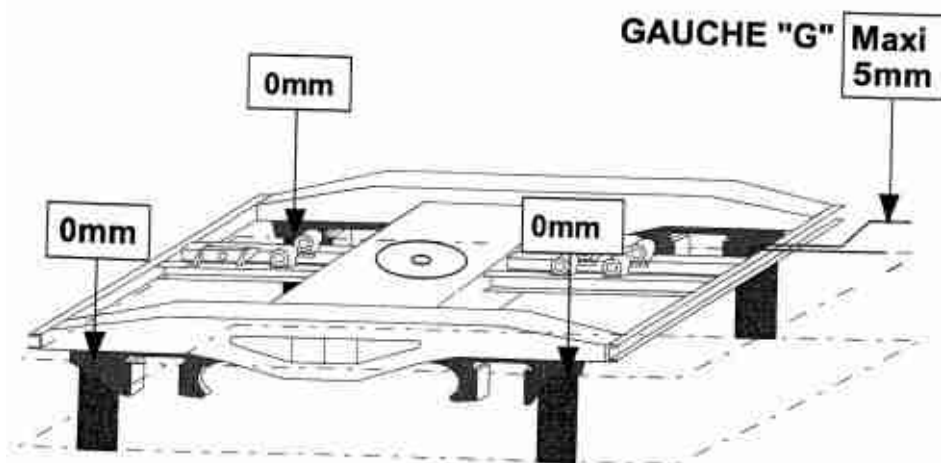
### Bogie : mesure du gauche du châssis.

Cette mesure se réalise en appliquant la méthode dite « des trois plots ». Le châssis de bogie est posé au niveau des appuis extérieurs des ressorts sur un ensemble de quatre plots situés dans un même plan, avec une précision inférieure au millimètre. Le bogie reposant sur trois plots, la valeur du gauche est la distance séparant le quatrième appui du plot correspondant.

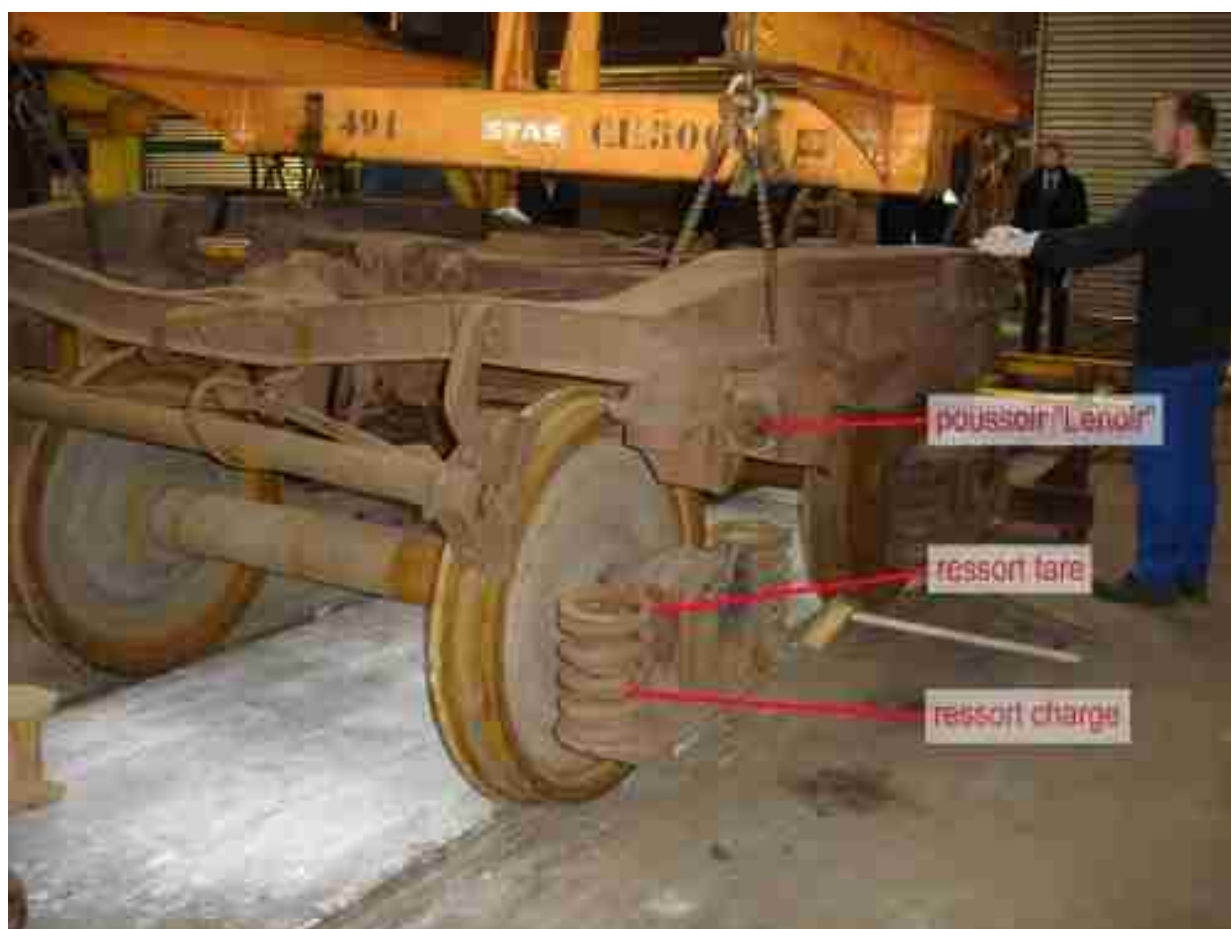
### Bogie : contrôle et tarage des ressorts de suspension.

hauteur ressort tare sous 20 tonnes > 234 mm ; hauteur ressort charge sous 20 tonnes > 197 mm.

Les ressorts sont conformes, il n'est pas mis en évidence de ressort affaissé.
