# **RAPPORT D'ENQUÊTE TECHNIQUE** sur la collision entre une rame de tramway et une voiture survenue le 21 décembre 2013 à Saint-Denis (93)

Juin 2017

**Bureau d'Enquêtes sur les Accidents  
de Transport Terrestre**

Affaire n° BEATT-2014-001

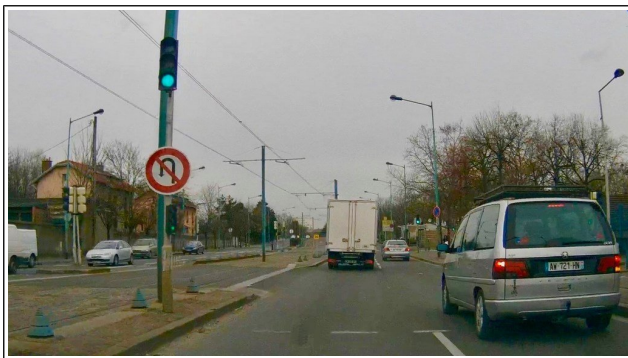
Fig 7 : vue de l'intersection avec la voie Villa-Monjardin  
(le panneau d'interdiction de demi-tour  
est postérieur à l'accident)

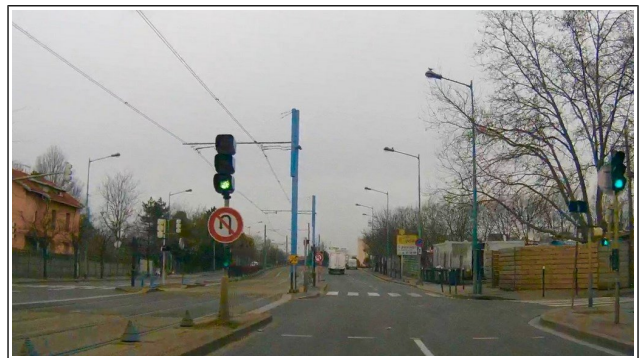
Fig 8 : vue de l'intersection avec l'avenue de Pressov  
(le panneau d'interdiction de demi-tour  
est postérieur à l'accident)

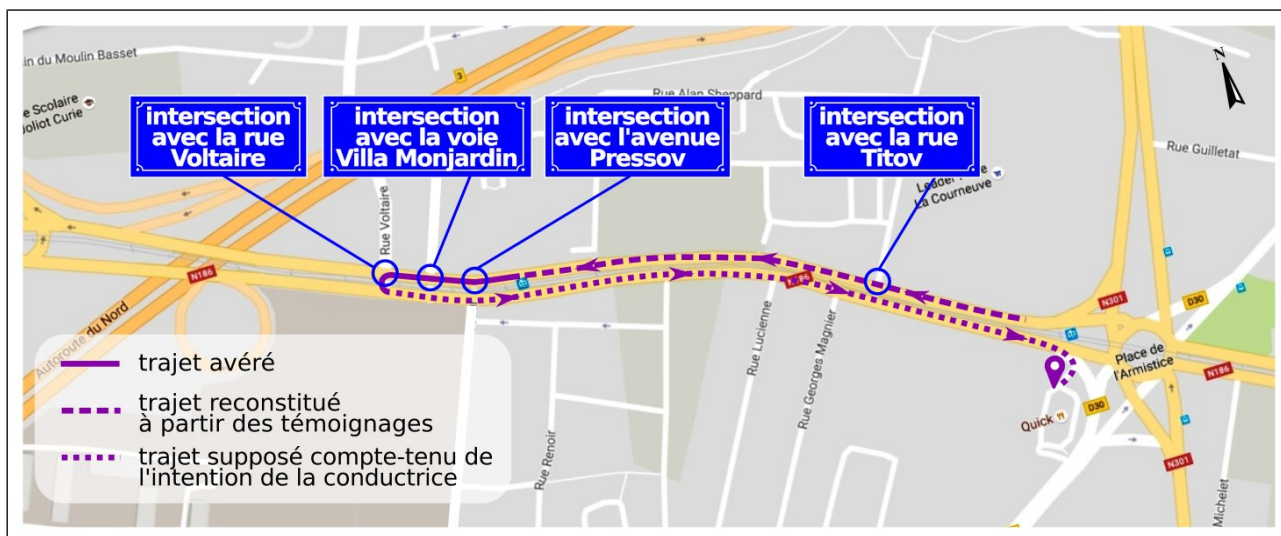
Fig 11 : le trajet de la voiture

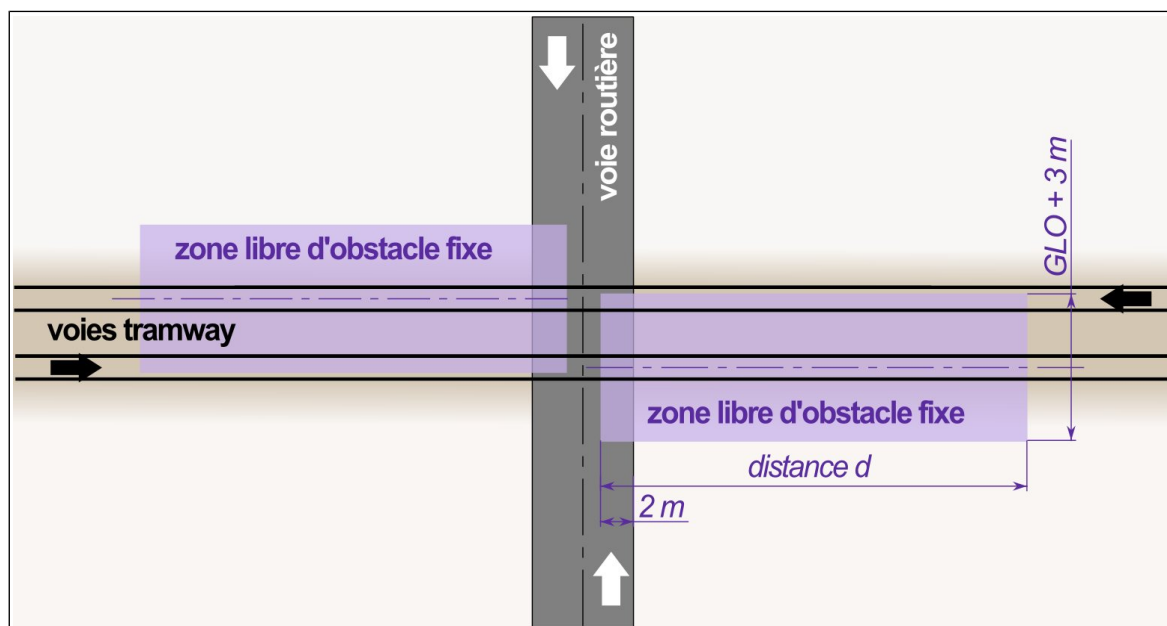
Fig. 19 : localisation et dimensions de la zone libre d'obstacle fixe

Pour sa part, dans son rapport d'avril 2010, l'organisme qualifié agréé (OQA) en charge de l'évaluation indépendante du dossier de sécurité régularisé classe ce poteau support de LAC en défaut de sécurité significatif à traiter dans un délai de 3 à 6 ans. S'agissant des autres poteaux supports de LAC de la ligne, il en dénombre 17 qui constituent un défaut de sécurité significatif à traiter dans un délai maximum de 3 ans, 35 qui représentent un défaut de sécurité significatif à traiter dans un délai maximum de 6 ans, et 19 qui représentent un défaut de sécurité mineur à traiter dans un délai maximum de 10 ans. Aucun n'avait été traité à la date de l'accident.
