**RAPPORT
D'ENQUÊTE TECHNIQUE**
sur la collision entre
un autocar de transport scolaire
et un poids lourd
survenue le 11 février 2016
à Rochefort (17)

Janvier 2018

**Bureau d'Enquêtes sur les Accidents
de Transport Terrestre**

Affaire n° BEATT-2016-003

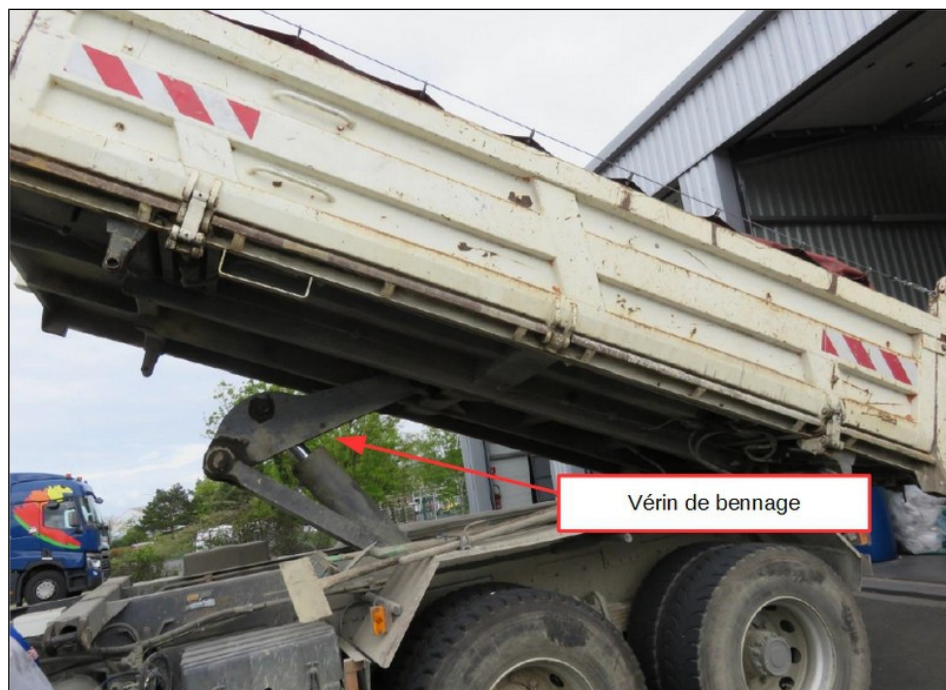
Figure 9 : Benne levée par le vérin de bennage

La benne seule est de dimensions 5,200 × 2,300 × 0,850 m. À son arrière droit, deux marches métalliques permettent d'y accéder. À l'avant gauche, trois autres marches métalliques ont le même usage. La benne peut basculer vers l'arrière grâce à un vérin compas présent sous la benne, dit vérin de « bennage ». C'est le vérin principal de la benne.

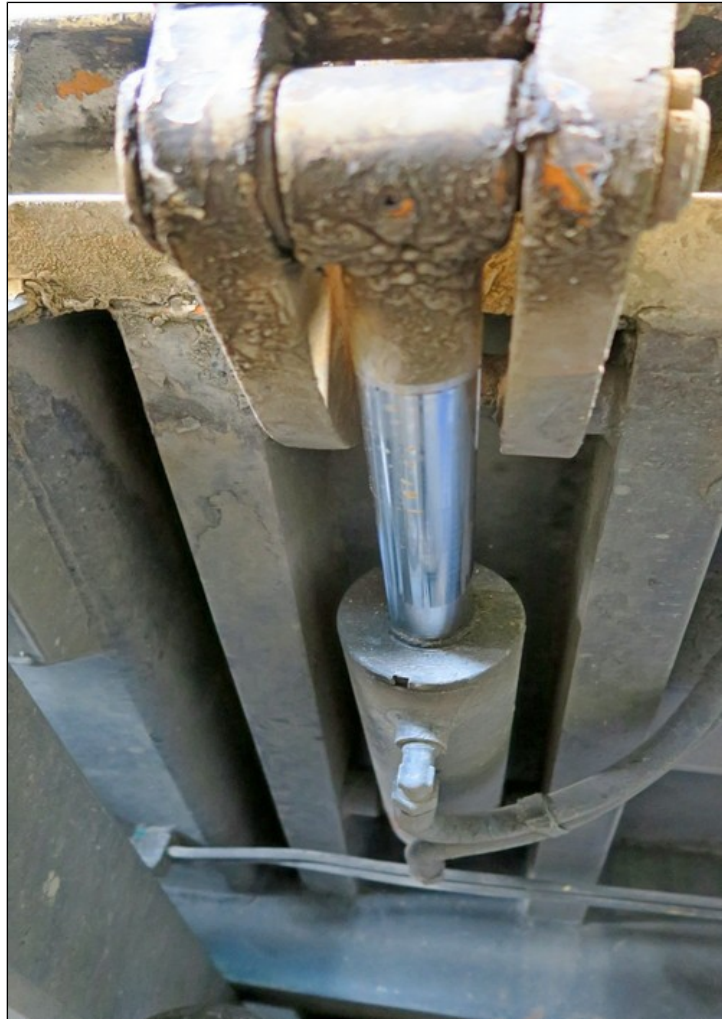
Figure 10 : Un des deux vérins principaux de la ridelle permettant son ouverture/fermeture

Compte tenu de sa masse, l'ouverture et la fermeture de la ridelle ne peuvent se faire manuellement. Ces mouvements sont assurés par deux articulations commandées par des vérins hydrauliques double effet² présents sous la benne du côté gauche.

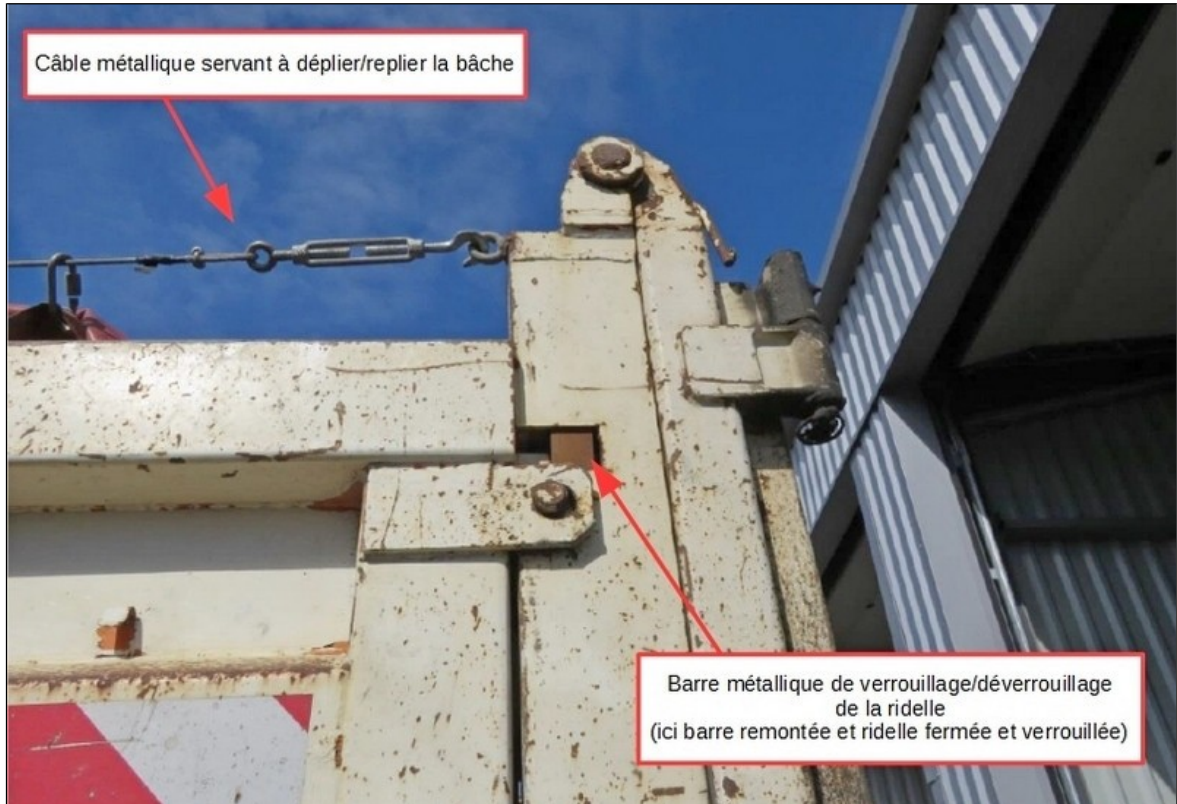
Figure 11 : Montant arrière de verrouillage de la ridelle

Deux autres vérins hydrauliques permettent le mouvement de deux barres présentes chacune dans les montants verticaux avant et arrière de la benne pour verrouiller la ridelle.

Ce verrouillage n'est réalisé que si le levier de commande est maintenu quelques secondes en position haute.

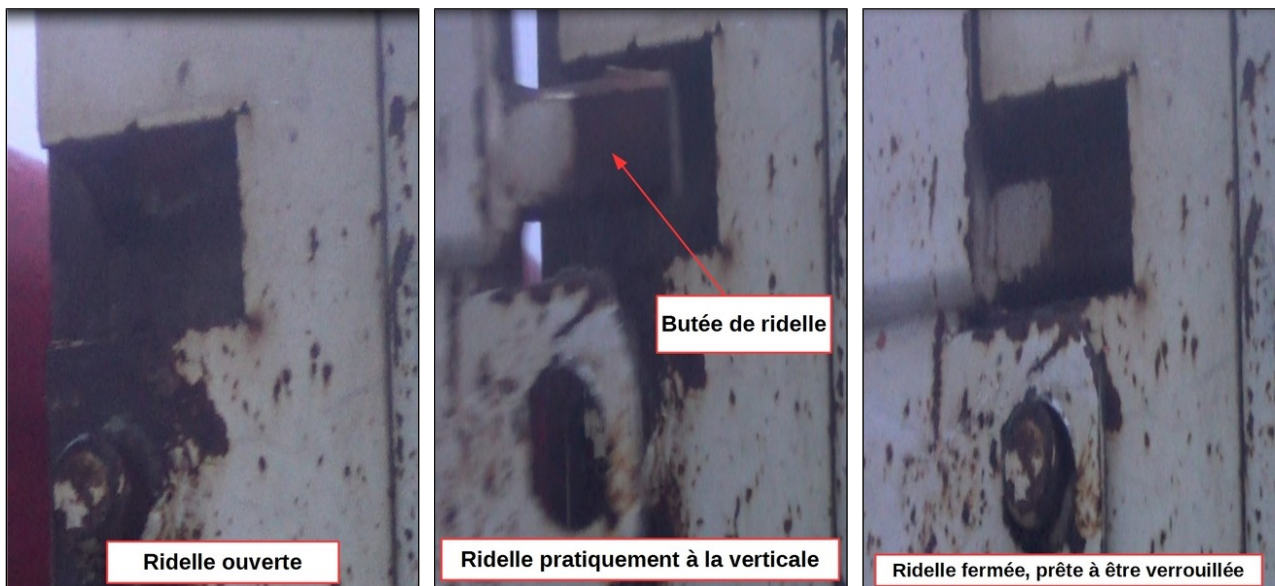
Figure 12 : Séquence de fermeture de la ridelle au niveau de la zone de verrouillage arrière gauche (avant, pendant, après)

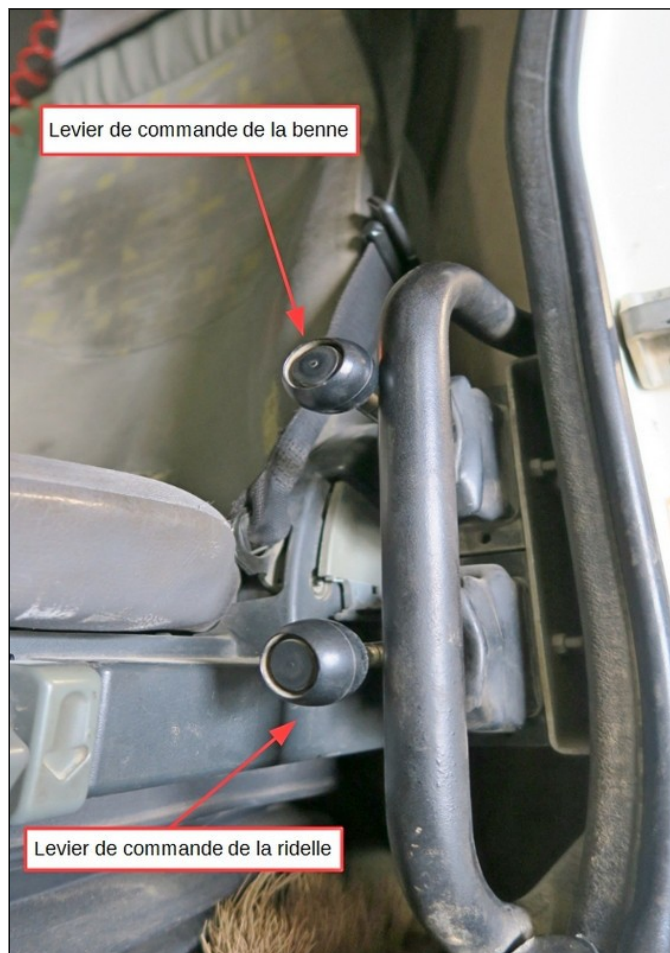
Figure 14 : Leviers de commande de la benne et de la ridelle

La pression hydraulique est transmise aux différents vérins par un distributeur hydropneumatique commandé par deux leviers situés à gauche du siège conducteur. Un levier commande le vérin de bascule de la benne vers l'arrière et l'autre commande l'ouverture/fermeture de la ridelle.

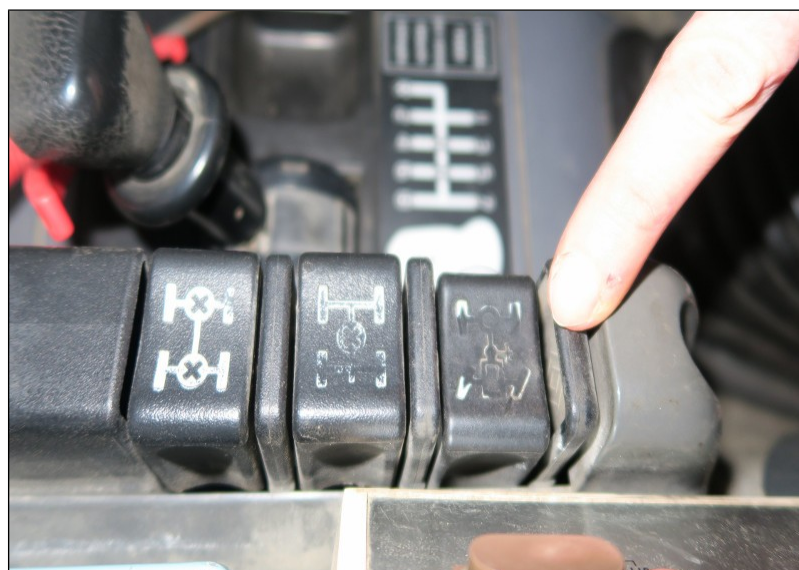
Figure 15 : Bouton d'enclenchement de la prise de mouvement

Pour l'ouverture et la fermeture de la ridelle, le conducteur doit d'abord démarrer le moteur, enfoncer la pédale d'embrayage, appuyer sur le bouton d'enclenchement de la prise de mouvement situé à sa droite puis relâcher la pédale d'embrayage.

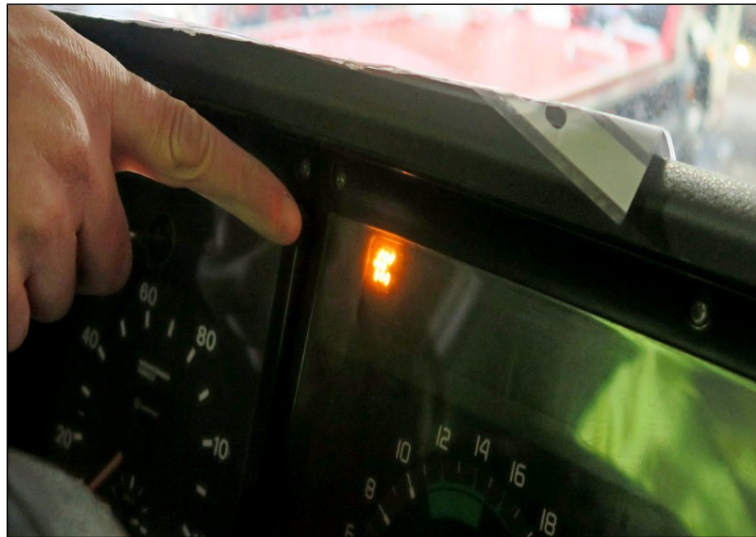
Figure 16 : Témoin d'enclenchement de la prise de mouvement

Un témoin s'allume au tableau de bord lorsque la prise de mouvement est effective.

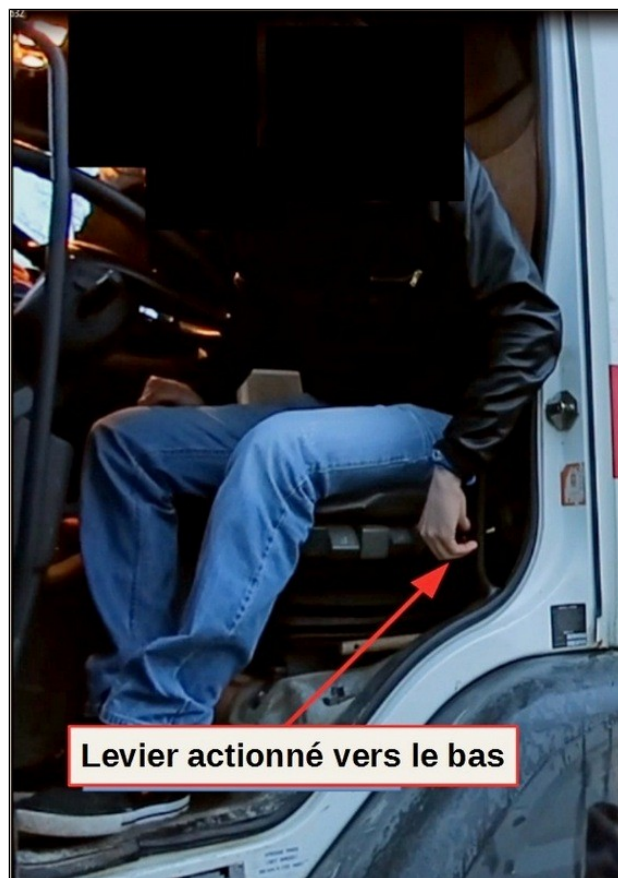
Figure 17 : Actionnement du levier de commande de la ridelle

Pour ouvrir la ridelle, il faut ensuite abaisser le levier situé le plus bas, à gauche du siège du conducteur. Tant que le levier est actionné, le mouvement de baisse de la ridelle continue jusqu'à un angle maximal proche de 180°. Dès qu'on relâche la pression sur le levier, le mouvement de déplacement de la ridelle s'arrête.

Aucun signal sonore ou visuel n'existe sur le camion pour indiquer au conducteur que la ridelle est ouverte. Un seul signal sonore très court est perceptible à la première pression sur le levier au moment du déverrouillage de la ridelle avant ouverture. Après déverrouillage, la ridelle s'ouvre rapidement, il faut moins de 5 secondes pour une ouverture à 90°.

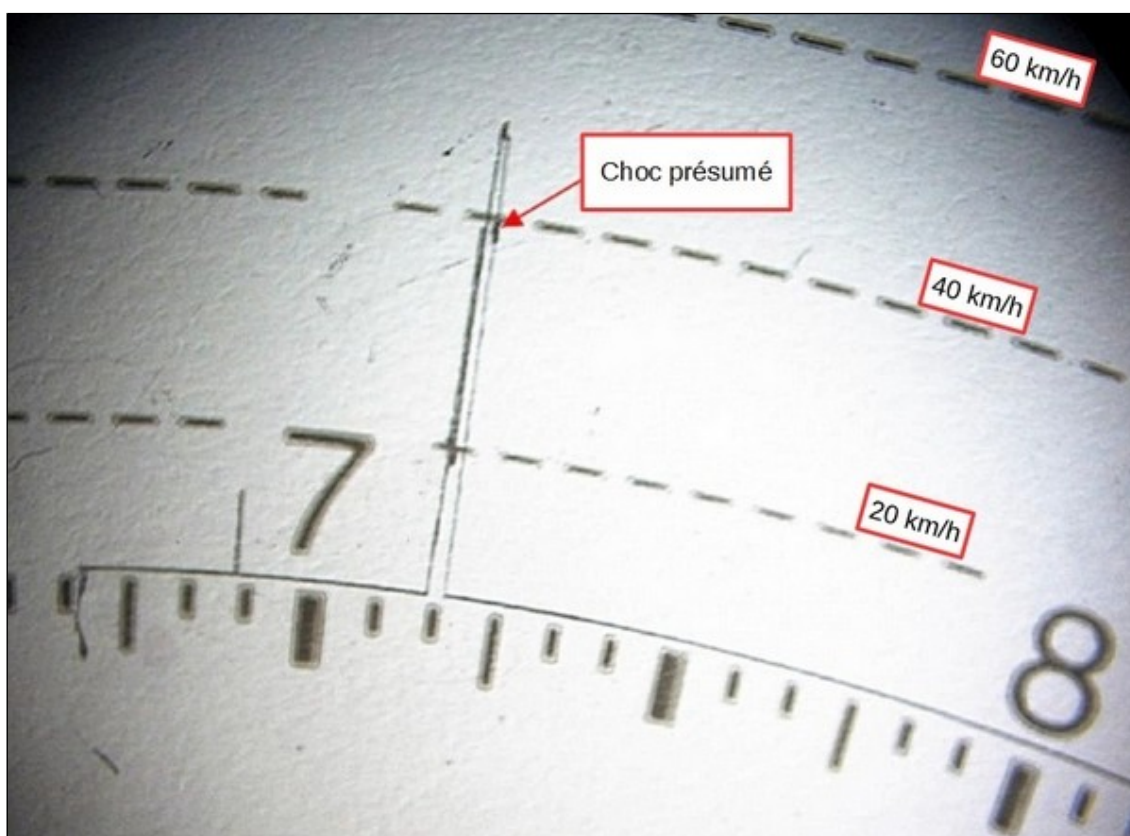
Figure 26 : Extrait de l'enregistrement de la vitesse du camion par le chronotachygraphe

Durant cette phase, le tracé du stylet d'enregistrement est perturbé à une vitesse légèrement inférieure à 40 km/h, très probablement dû à l'impact de la ridelle contre l'autocar.

À noter que l'estimation des vitesses et des heures précisées ci-dessus est soumise à l'incertitude de lecture du disque papier ainsi qu'aux incertitudes d'enregistrements du chronotachygraphe, enregistrements sûrement perturbés par le ou les choc(s).

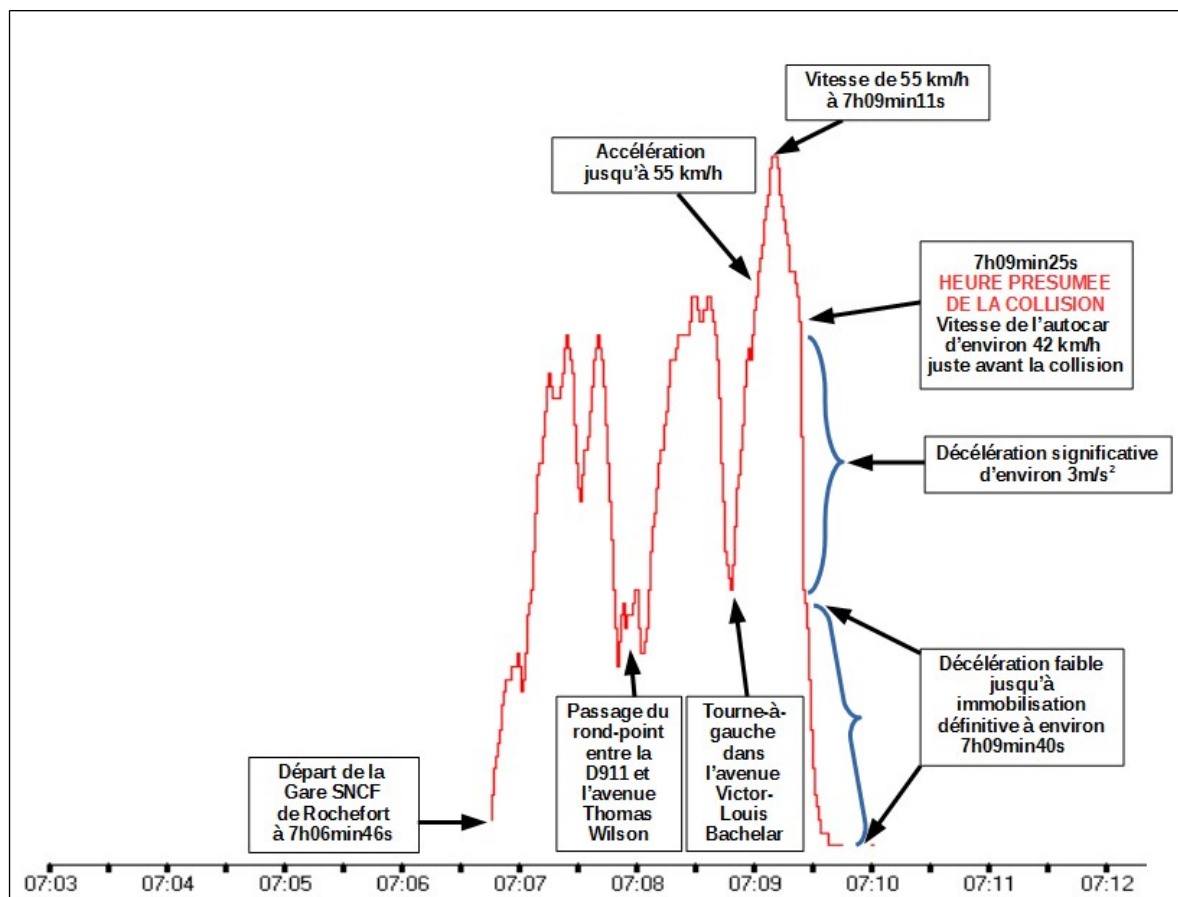
Figure 27 : Enregistrement de la vitesse de l'autocar par le chronotachygraphe

Ensuite, la décélération est inférieure à 1 m/s^2 correspondant à une marche sur l'erre de l'autocar.

À partir de 7 h 09 min 40 s, l'autocar s'immobilise.

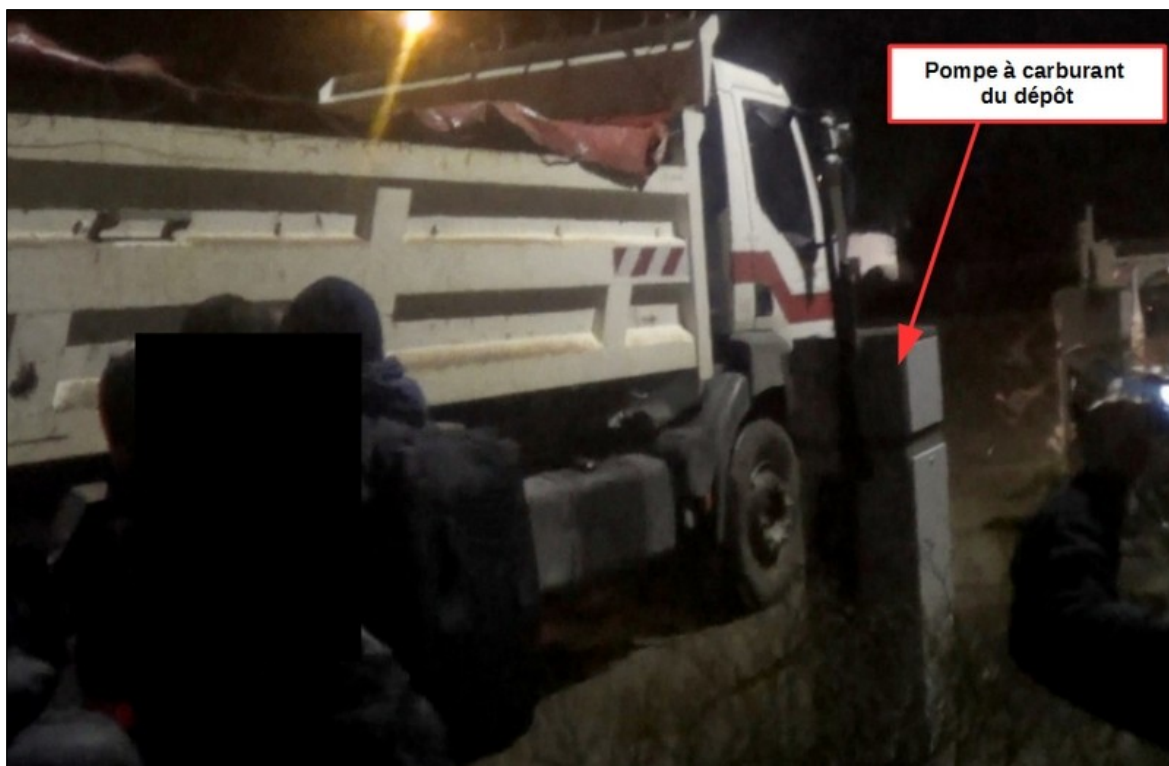
Figure 28 : Vue du camion positionné devant la pompe à carburant

Après avoir rempli sa fiche d'activité de la veille, fait le tour de son véhicule pour vérifier l'éclairage et introduit le disque papier dans le chronotachygraphe, le conducteur du camion avance jusqu'au droit d'une des pompes à carburant du dépôt.

Moteur tournant, il embraye la prise de mouvement et actionne le levier de commande de la ridelle gauche jusqu'à obtenir un angle d'environ 90° par rapport à la verticale.

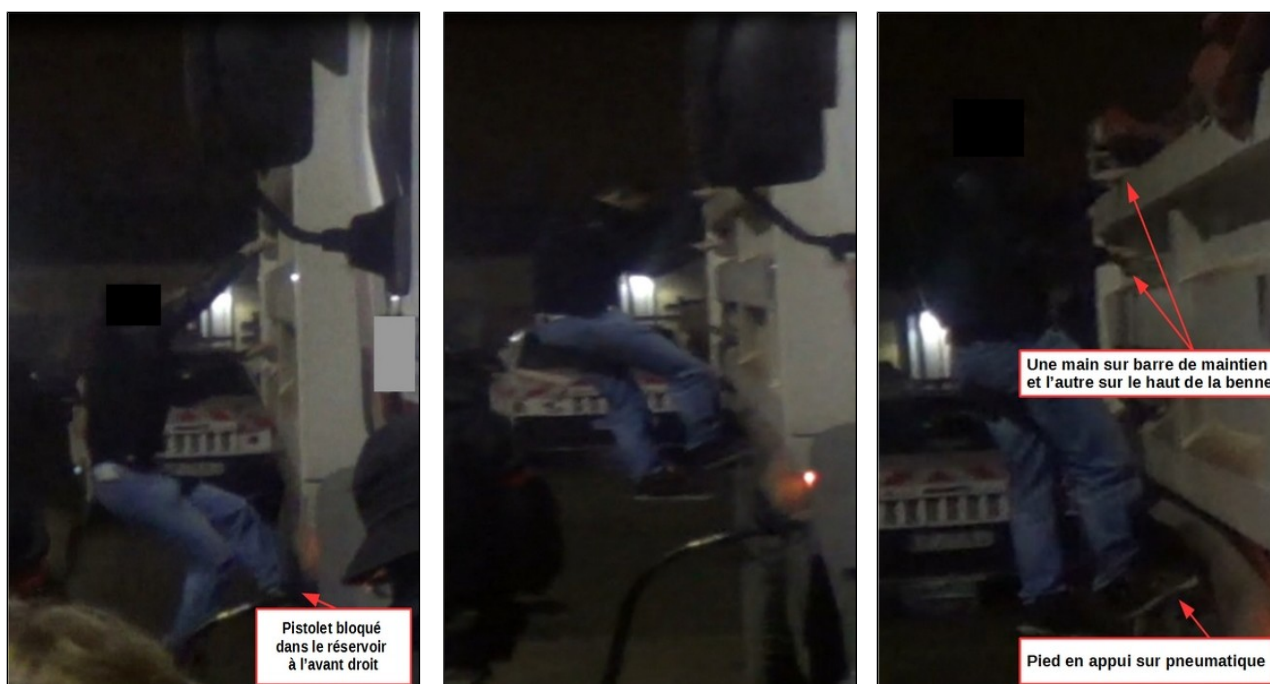
Alors que le remplissage de carburant s'effectue, il se dirige vers l'arrière droit du camion et monte dans la benne en prenant appui avec ses pieds sur la jante du pneu puis sur le pneu extérieur de l'essieu arrière droit en s'agrippant à la barre de maintien.

Figure 29 : Séquence de montée dans la benne par l'arrière droit (réalisée environ à la même heure et dans les mêmes conditions de luminosité que le jour de l'accident)

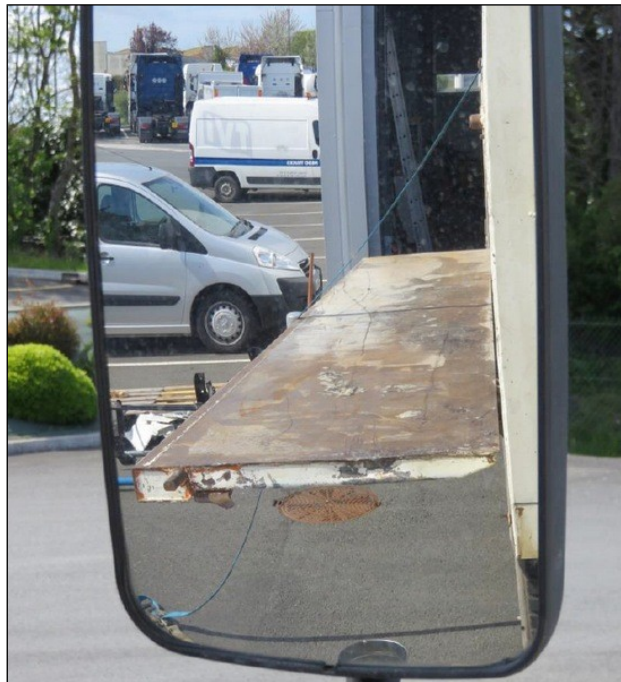
Figure 32 : Vision « de jour » de la ridelle ouverte via le rétroviseur gauche

N'ayant pas conscience que la ridelle est restée ouverte, le conducteur ne la ferme pas et quitte la station de carburant avec la ridelle à l'horizontale.

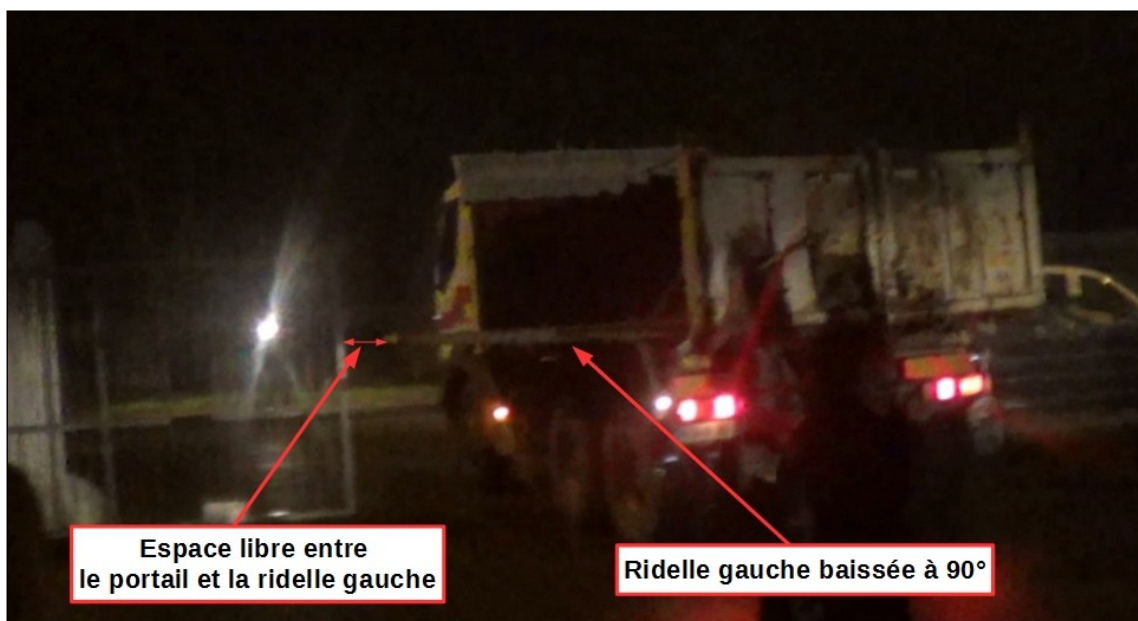
Figure 33 : Passage du portail du dépôt par le camion vers 7 h 00 le matin

Il sort du dépôt vers 7 h 08 en franchissant le portail dont la largeur de passage est suffisante pour que le camion puisse passer sans difficulté, même avec une surlargeur d'environ 0,83 m due à la ridelle.
