**RAPPORT
D'ENQUÊTE TECHNIQUE**
sur l'accident entre
un cycliste et un camion
survenu le 17 août 2015
au carrefour entre
les rues de Bruxelles et de Douai
à Paris 9^e

Août 2017

**Bureau d'Enquêtes sur les Accidents
de Transport Terrestre**

Affaire n° BEATT-2015-008

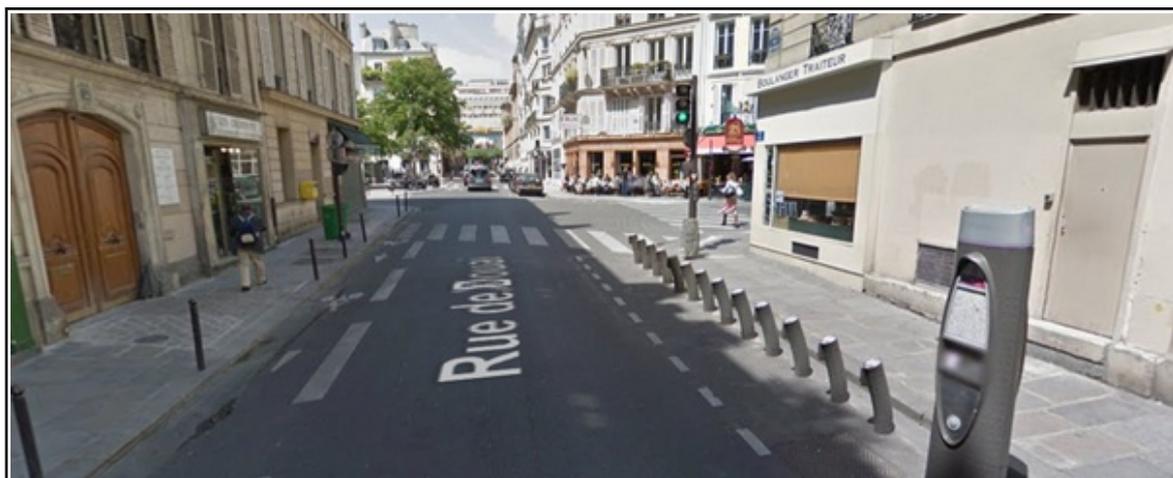
Figure 2 : Vue de la rue de Douai en amont du feu à proximité duquel se trouvaient à l'arrêt le camion et la cycliste

- d'une voie de circulation réservée aux cyclistes (bande cyclable) en sens inverse de la circulation générale d'une largeur d'environ 1,40 m ;
- d'une voie de circulation générale d'environ 4 m de large ;
- d'une station d'emplacements réservée aux cycles « Vélib' » d'une largeur d'1,80 m.

La chaussée est bordée de chaque côté par un trottoir.

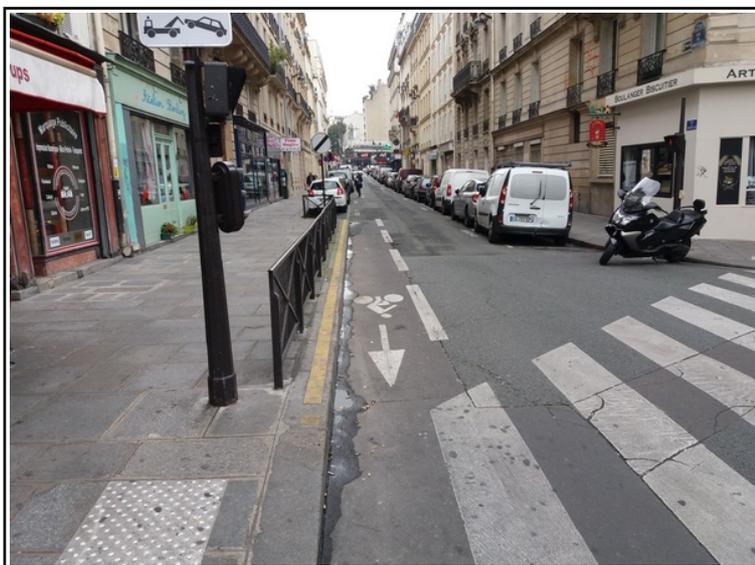
Figure 5 : Vue de l'entrée de la rue de Bruxelles depuis le carrefour avec la rue de Douai

De la gauche vers la droite dans le sens de circulation du camion, la rue de Bruxelles comporte une voie à sens unique, d'une largeur d'environ 2,6 m en entrée avec une bande cyclable de quelques mètres de longueur avec un sens de circulation opposé à celle de la circulation des véhicules motorisés et d'une largeur d'environ 1 m.

Dans cette rue, la vitesse maximale autorisée est de 50 km/h.

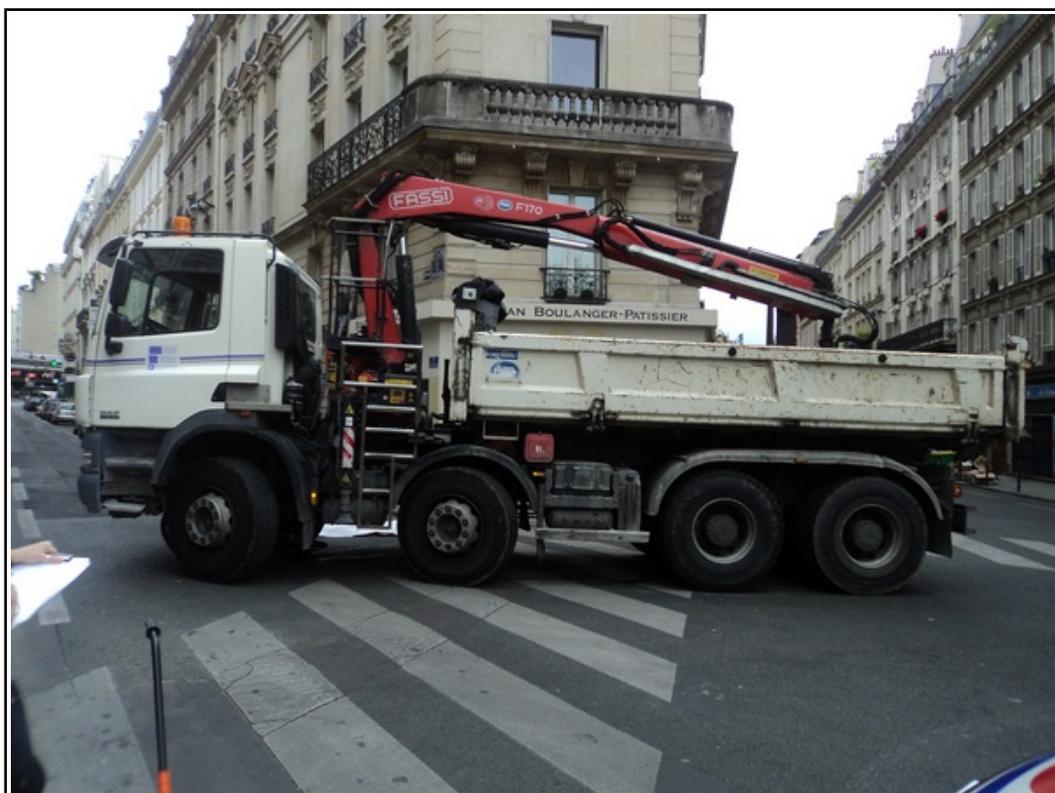
Figure 7 : Vue du côté gauche de (A) après l'accident

(A) a fait l'objet d'un contrôle technique favorable le 5 janvier 2015 valide jusqu'au 5 janvier 2016.

Au moment de l'accident, (A) n'avait aucun chargement et avait un kilométrage de 157 433 km.

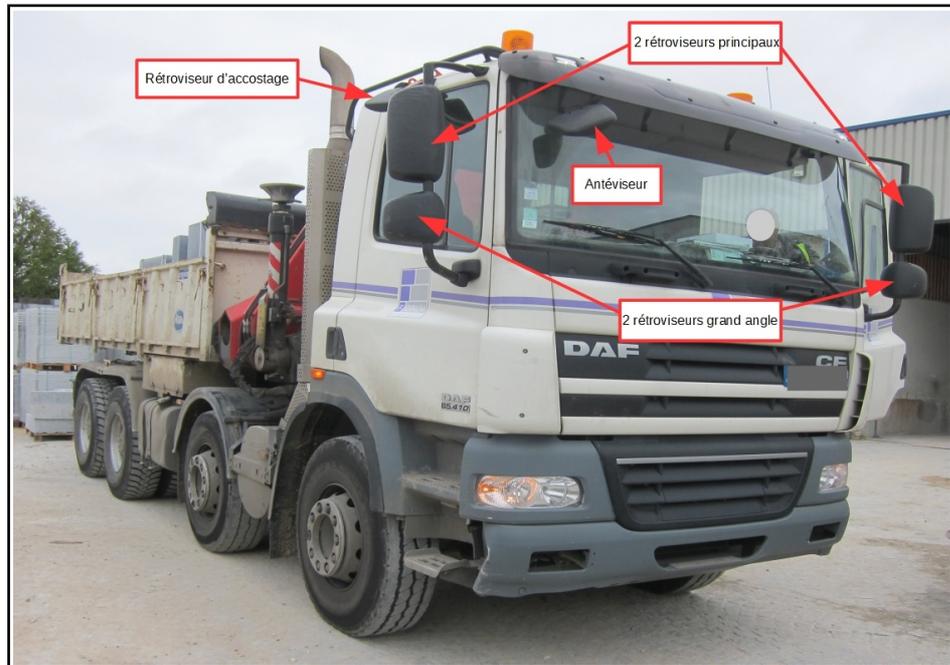
Figure 8 : Vue des rétroviseurs extérieurs du véhicule (A) impliqué dans l'accident

Le véhicule (A) est équipé des rétroviseurs extérieurs suivants :

- 2 rétroviseurs principaux : un à gauche côté conducteur et un à droite côté passager ;
- 2 rétroviseurs « grand angle » : un à gauche côté conducteur et un à droite côté passager. Ces deux rétroviseurs sont situés sous les rétroviseurs principaux et fixés à la carrosserie par le même support ;
- 1 rétroviseur dit « antéviseur », situé côté passager en haut devant le pare-brise ;
- 1 rétroviseur dit « d'accostage », en haut devant le vitrage de la porte du côté passager.

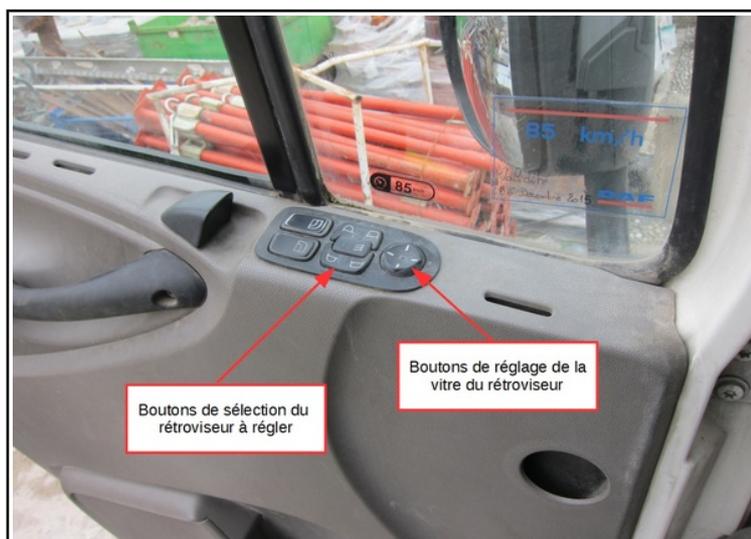
Figure 14 : Commandes de réglages des rétroviseurs principaux et grand angle

Les rétroviseurs principaux et « grand angle » sont réglables depuis le poste de conduite. Les commandes sont électriques et sont constituées de boutons positionnés sur la porte conducteur.

L'antévisiseur et le rétroviseur d'accostage ne sont pas réglables depuis le poste de conduite. Pour les régler, il faut être à deux personnes : une au poste de conduite pour vérifier le champ de vision et une autre à l'extérieur du véhicule pour les « régler à la main ». Compte tenu de la hauteur de ces rétroviseur/antévisiseur (supérieure à 2,5 m), cette dernière personne doit utiliser un dispositif lui permettant d'accéder aux rétroviseur/antévisiseur (escabeau). Un conducteur seul ne peut donc les régler.

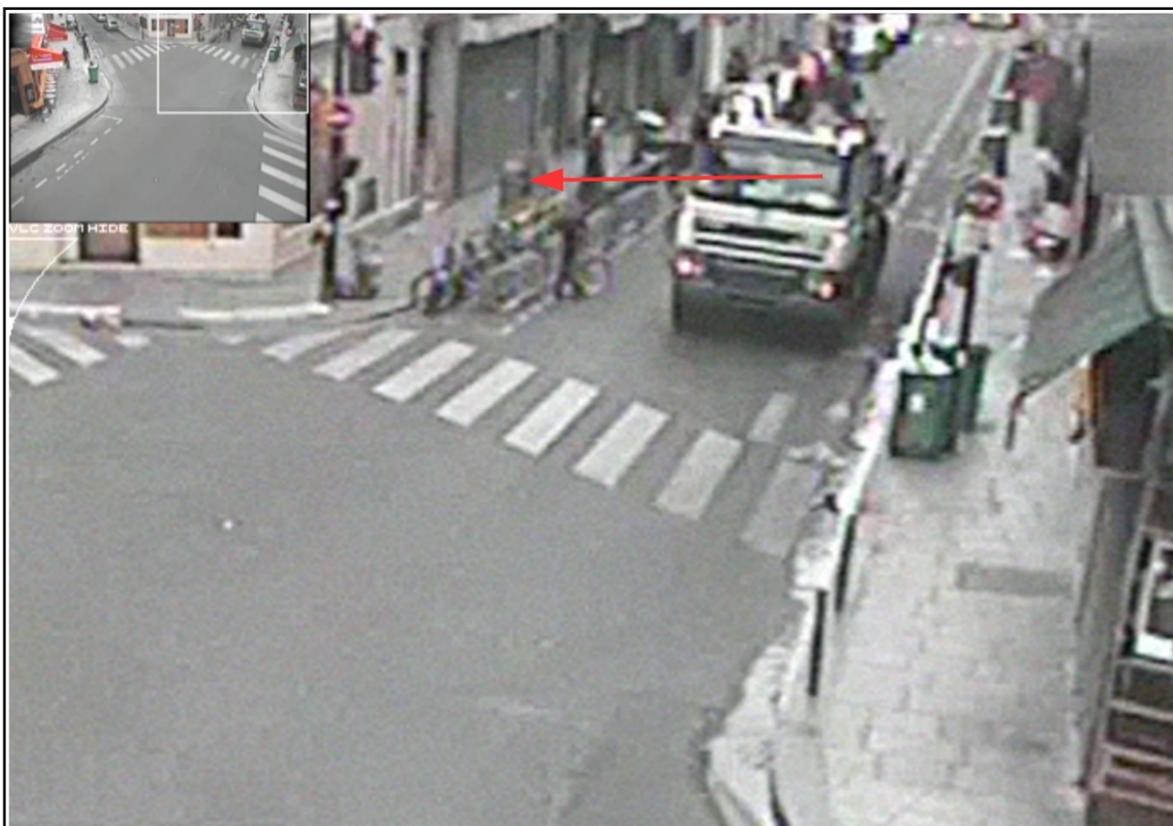
La cycliste retire le Vélib' dos au véhicule (A), ne pouvant ainsi pas distinguer le clignotant droit de (A) activé.

En vision directe, le conducteur de (A) ne peut distinguer (B) du fait de la hauteur des vitrages (vitre de la portière latérale droite et pare-brise).

En revanche, en vision indirecte, le conducteur de (B) aurait pu distinguer (A) via le rétroviseur d'accostage (si ce dernier était bien réglé).

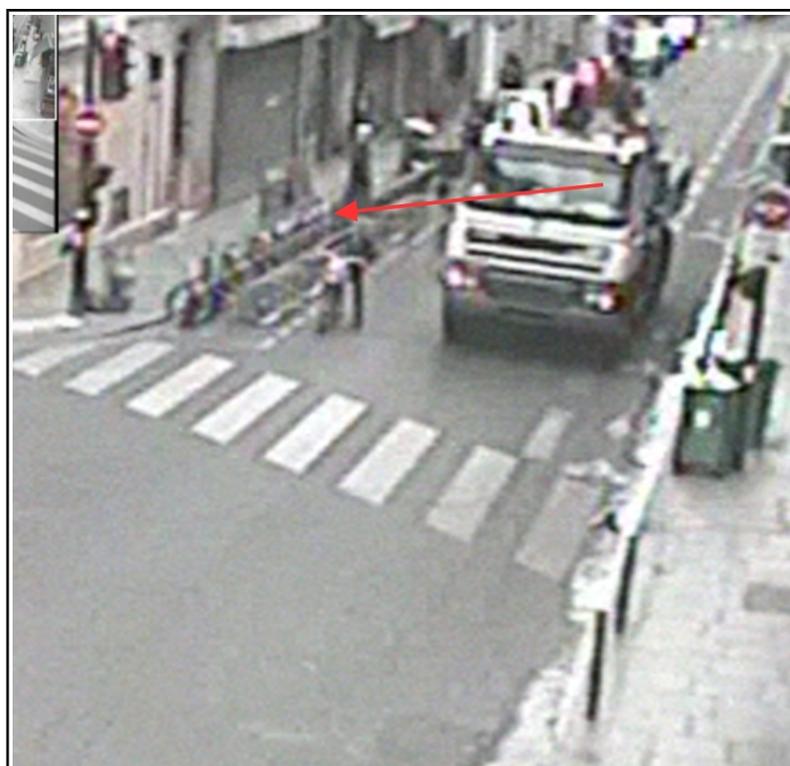
La cycliste est à l'arrêt avec les deux mains sur le guidon du Vélib. Elle se trouve à l'avant droit du véhicule (A).

En vision directe, le conducteur de (A) ne peut toujours pas distinguer (B) du fait de la hauteur des vitrages (vitre de la portière latérale droite et pare-brise).

En revanche, en vision indirecte, le conducteur de (B) aurait pu distinguer (A) via l'antéviseur (si ce dernier était bien réglé).

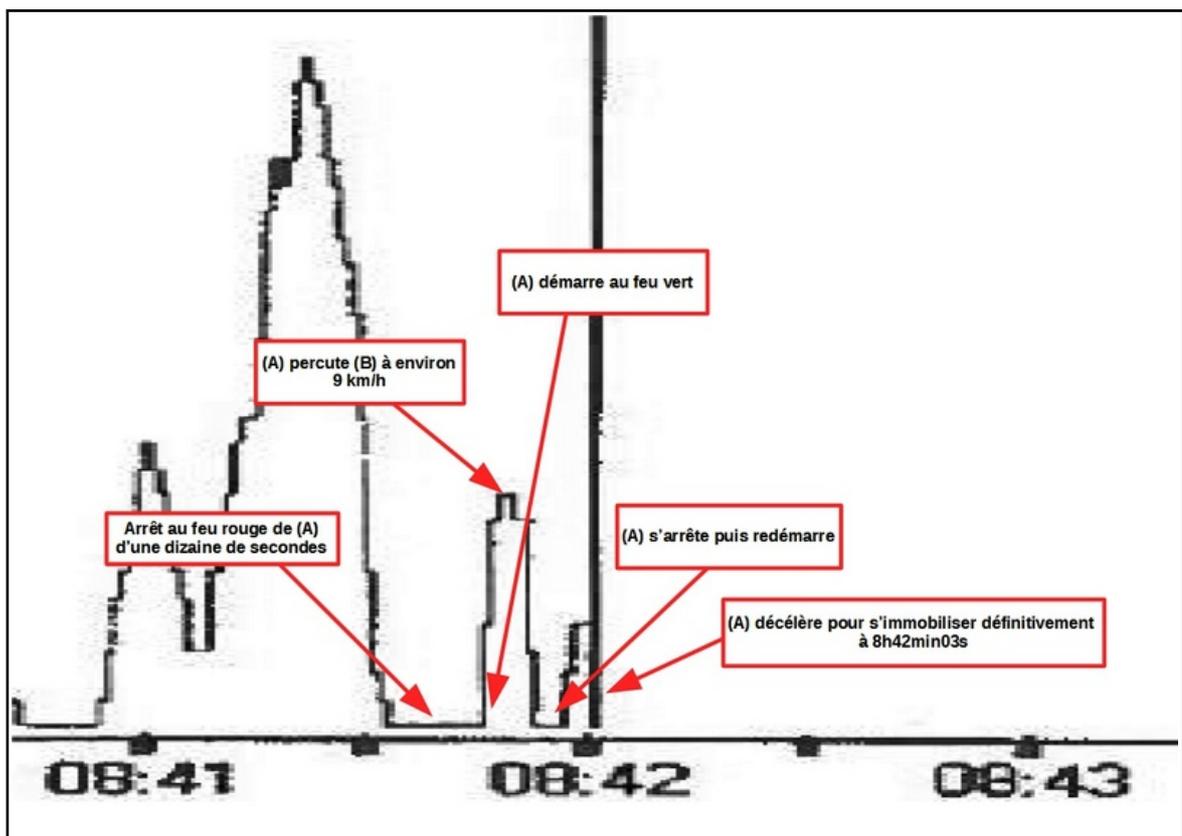
Figure 22 : Diagramme de vitesse de (A) dans les secondes précédant l'accident

À environ 8h 42min 01s : (A) atteint une vitesse de 4 km/h ;

À environ 8h 42min 03s : (A) s'immobilise définitivement.
